PARC ÉOLIEN CITOYEN DE LANRIGAN

COMMUNE DE LANRIGAN (35)

DEMANDE D'AUTORISATION ENVIRONNEMENTALE
PIÈCE 7 : ÉTUDE DE DANGERS ET SON RÉSUMÉ NON TECHNIQUE

FÉVRIER 2025

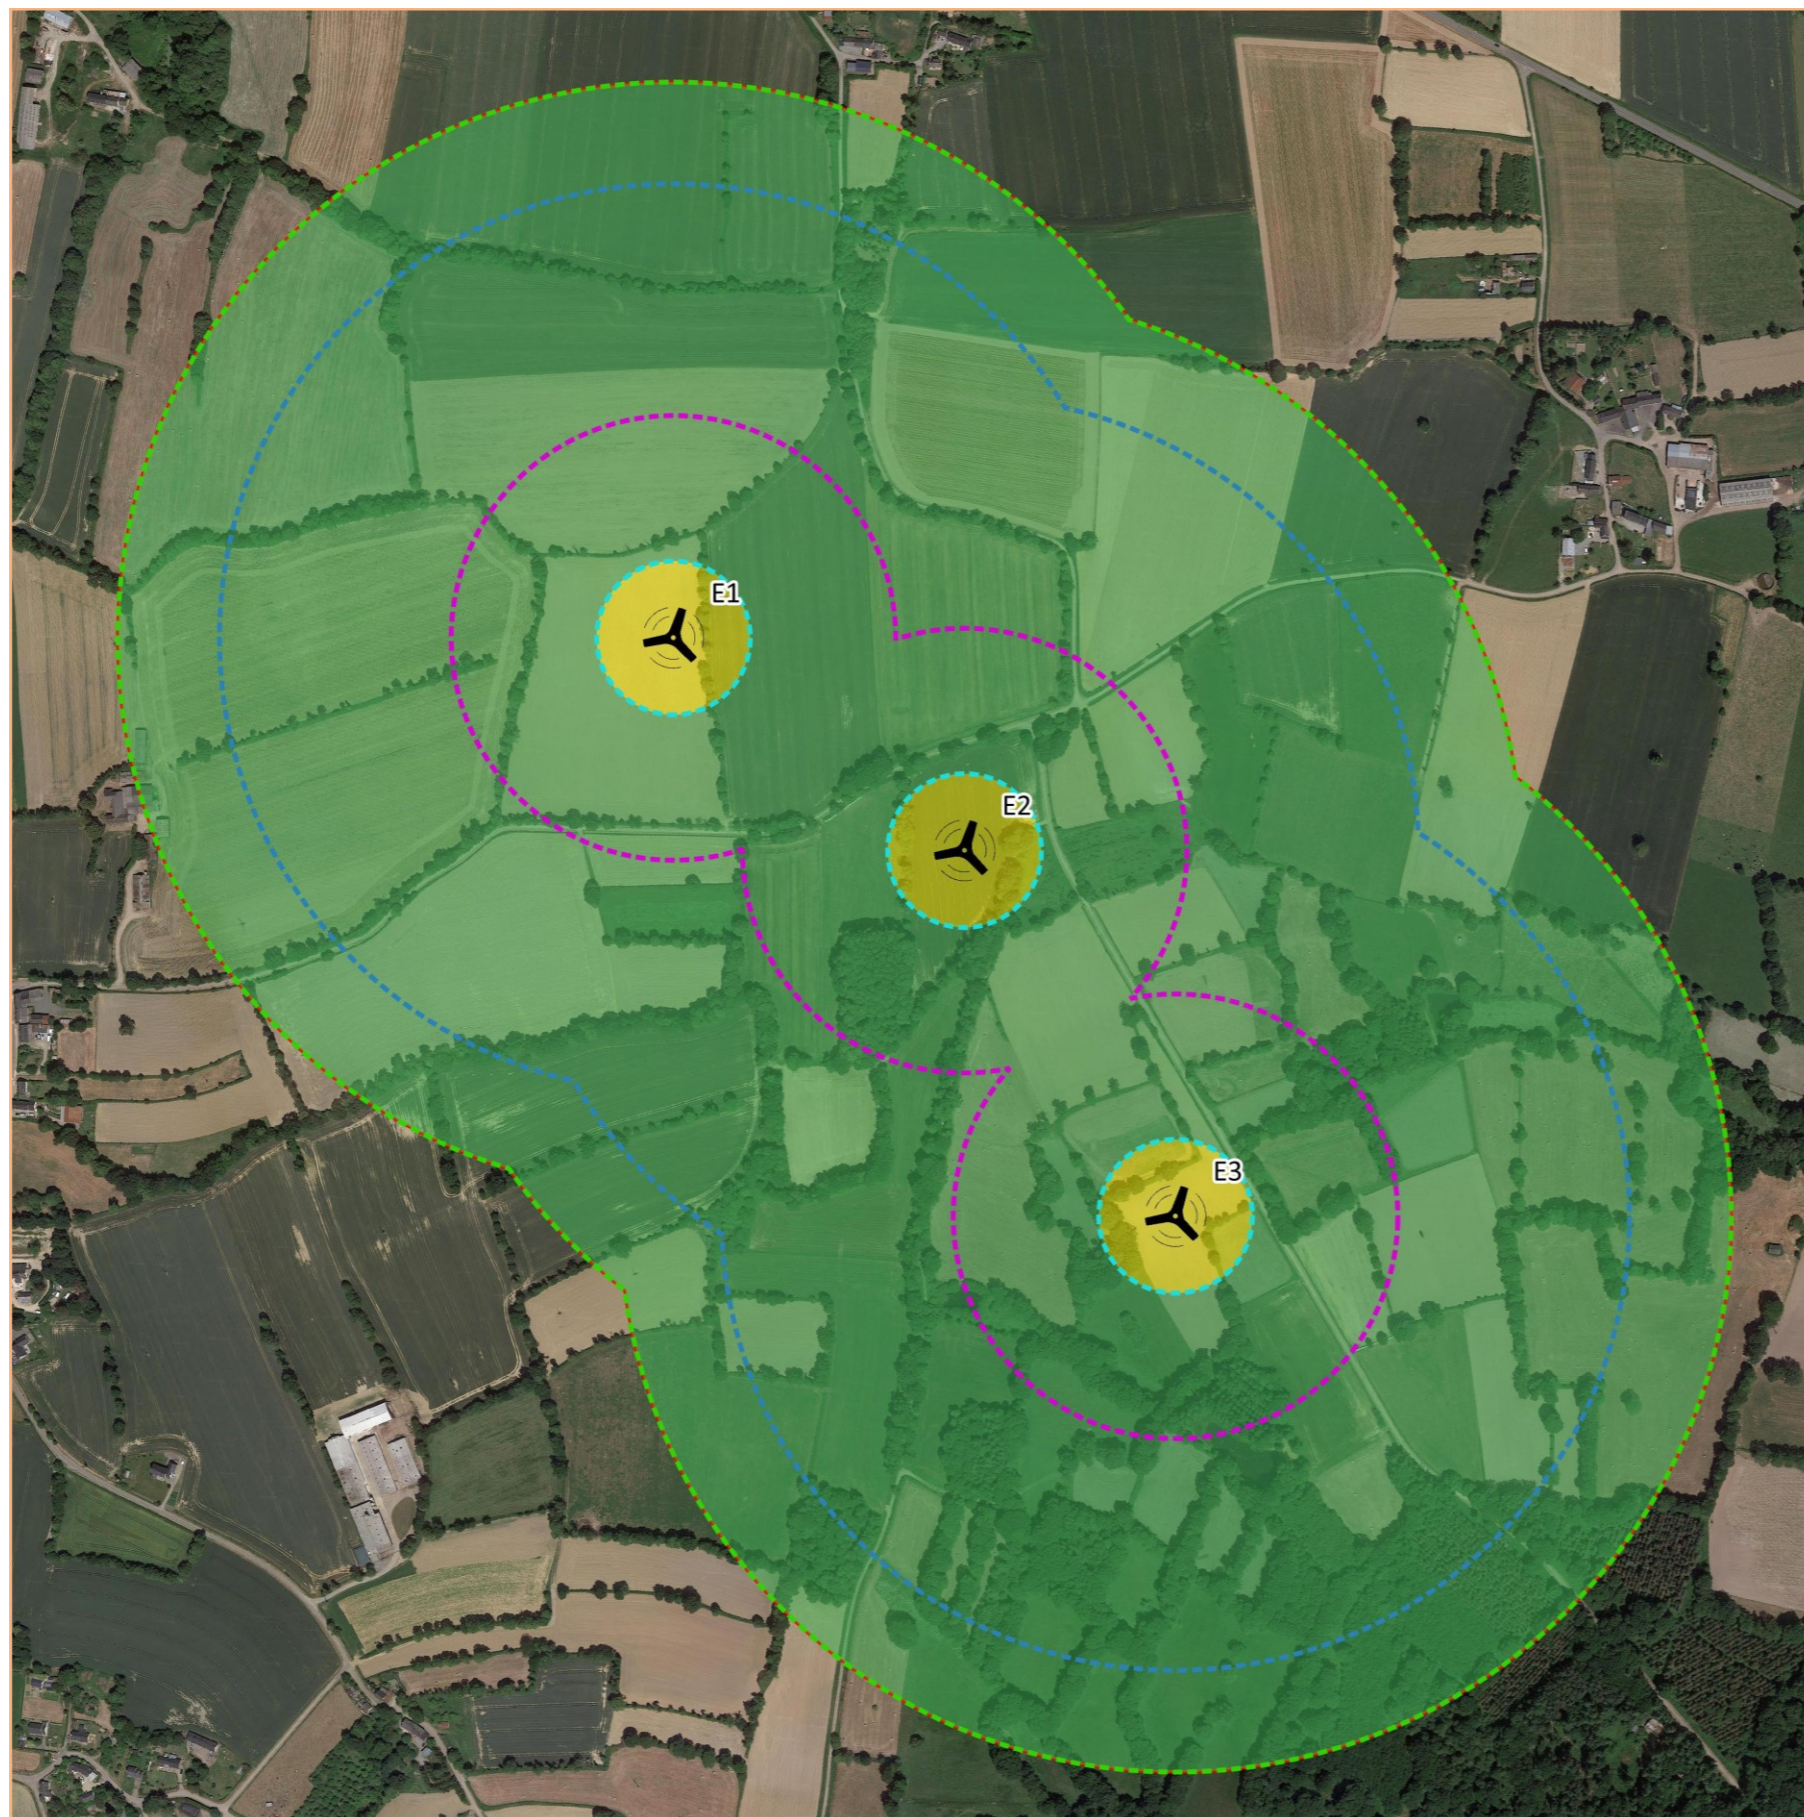
Carte 20 : la synthèse de l'acceptabilité des risques

La synthèse de l'acceptabilité des risques

- Quatre scénarios d'accidents sont jugés acceptables et ne nécessitent pas de mesure de maîtrise de risque particulière (effondrement de l'éolienne, chute d'élément, projection de pale et projection de glace) ;
- Un scénario d'accident figure en case jaune pour un risque acceptable sous condition de mise en œuvre de mesure de maîtrise de risque (chute de glace). Un système de détection/déduction de formation de glace équipera les éoliennes et un panneau d'information des risques auprès des riverains sera installé au niveau de l'accès à chaque éolienne. Ces mesures permettent de rendre acceptable le risque de chute de glace ;
- Aucun scénario accident n'apparaît dans les cases rouges « non acceptables » de la matrice.

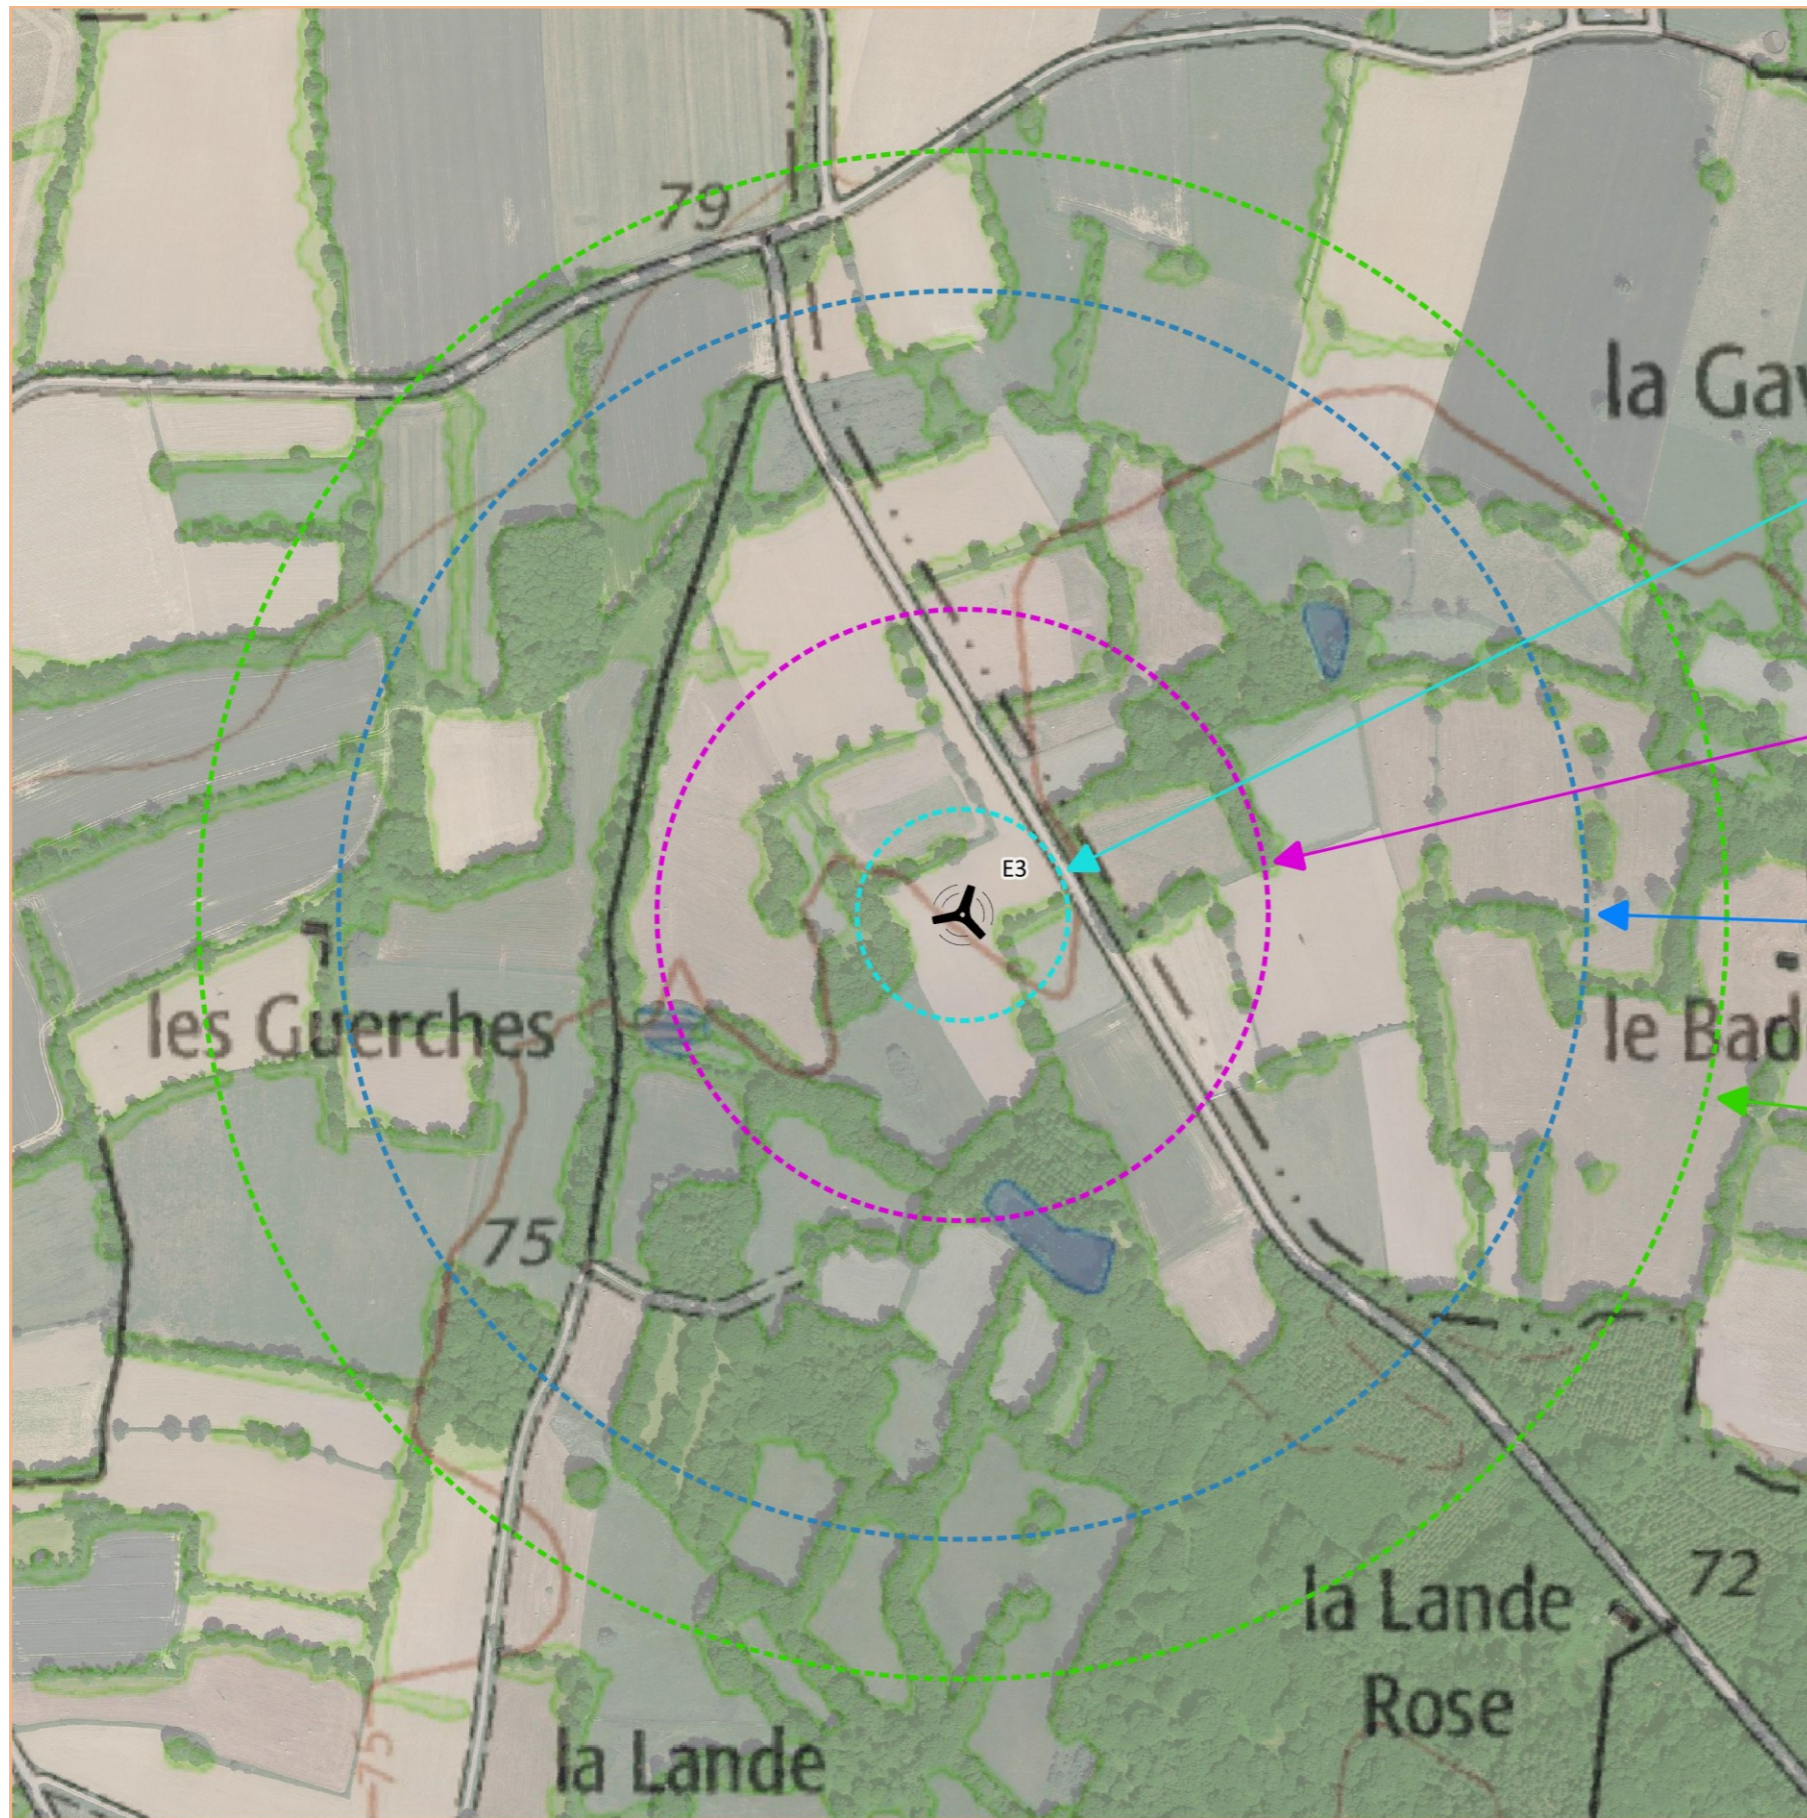
La synthèse des zones de risques de l'éolienne E3
