**DRAGAGES
DU PONT
DE LESCAR**

DEMANDE D'AUTORISATION ENVIRONNEMENTALE

EXPLOITATION D'UNE CARRIERE ALLUVIONNAIRE

PJ 49 – ETUDE DES DANGERS

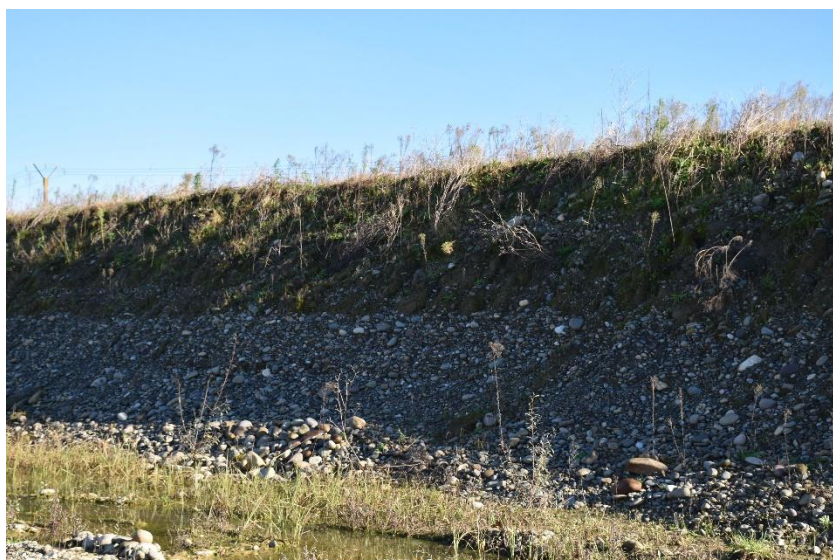
- ✓ Epaisseur des terres de découverte (limons) : de 1,10 m à 3,8 m ;
- ✓ Epaisseur de matériaux exploitables (graves, graviers sableux) : de 11,5 m à 14,8 m.

Figure 2 : visualisation sur le site de la différence entre la terre de découverte (haut) et le gisement (bas) (ENCEM, décembre 2024)

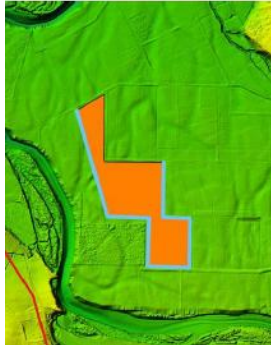
N°	Opération	Élément dangereux	Cause	Info sur la cause	Fréquence de la cause (FEI)	Événement redouté central (ERC)	Phénomènes dangereux			Moyens de maîtrise (MMR) en place (barrières de prévention et de protection)
							Désignation	Intensité (de 1 à 5)	Cinétique	
1	Création de talus dans le cadre de l'extraction	Talus d'extraction	Inondation	Risque naturel	B Crue centennale	Inondation	Capture (recul du talus d'exploitation lors de la décrus)	2	Rapide	<p>Maintien d'une bande de 10 m inexploitée en bordure de la zone d'extraction</p> <p>Remblaiement des berges en position finale selon une pente de 20 ou 30° ou talutage dans la masse</p> <p>Mise en place d'aménagements antiérosifs (1800 m environ) dès que les berges sont remises en état (pente 20°)</p>

<p>Localisation en bleu des protections antiérosives</p>
