Mémoire en réponse à l'avis de la Mission Régionale d'Autorité environnementale

Projet de centrale photovoltaïque au sol de l'Ecopôle de l'Etoile

Septèmes-les-Vallons (13)

Etude de compatibilité du projet vis-à-vis de la
règlementation ICPE sur les ISDnd

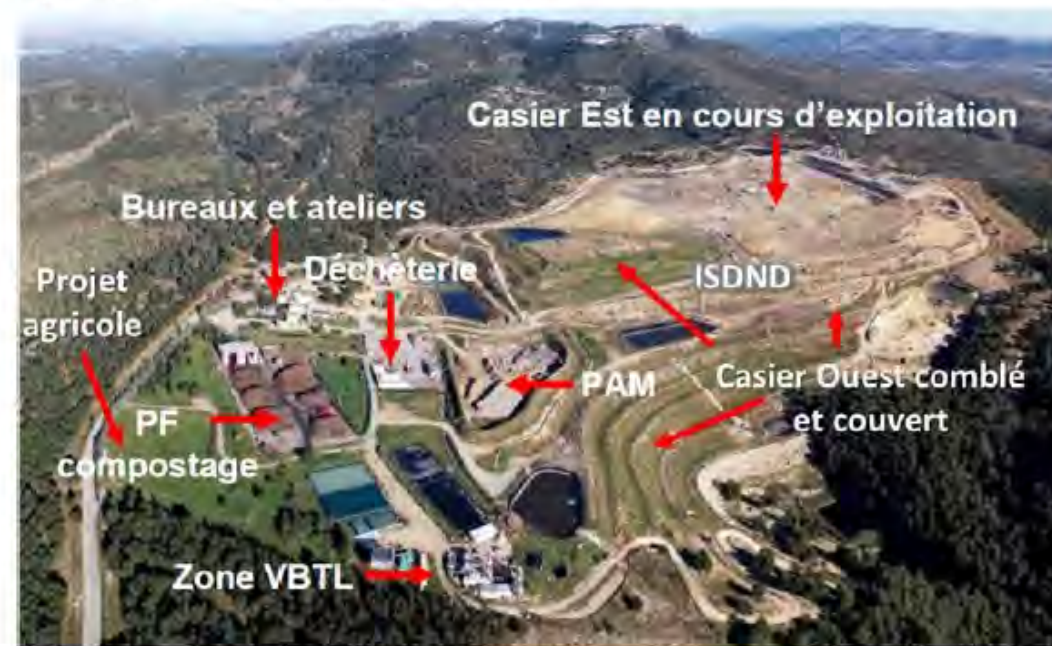
Le site de l'Écopôle de l'Étoile comporte notamment une installation de stockage de déchets non dangereux (ISDND), une unité de valorisation du biogaz et de traitement des lixiviats, une déchetterie, une ressourcerie, une plate-forme d'activités multifilière, une plate-forme de compostage, plusieurs bassins de rétention des eaux pluviales, un bassin « incendie » et trois bassins de stockage des lixiviats avant traitement (cf. Figure 1). L'autorisation d'exploiter l'installation de stockage de déchets non dangereux (ISDND) est accordée jusqu'au 31 octobre 2031¹. La période de post-exploitation est définie pour une durée minimale de 20 ans à compter de cette date.

L'ISDND est divisée en deux casiers : le casier Ouest, comblé et remis en état, est en phase de post-exploitation. Le casier Est est en cours d'exploitation².

Figure 1: activités de l'Écopôle de l'Étoile - source : étude d'impact

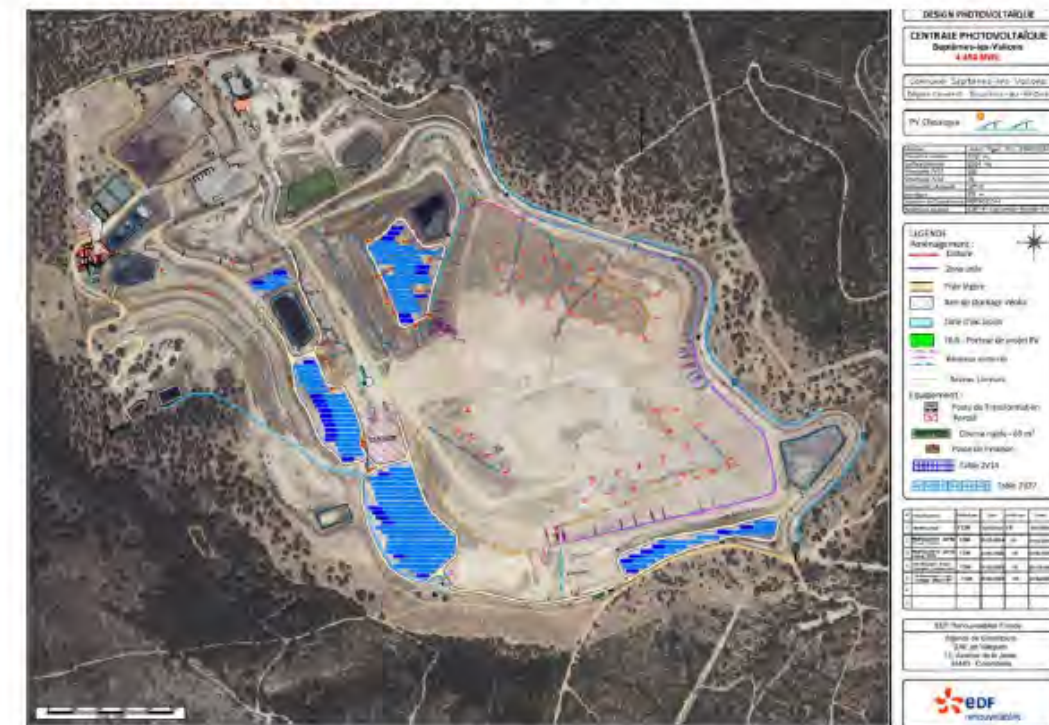
Le projet photovoltaïque se répartit en cinq zones de 0,12 ha à 1,3 ha disposées sur le casier Ouest ou en périphérie ouest et sud du casier Est encore en exploitation. Le parc dans son ensemble comptera 6 570 modules répartis sur 139 tables inclinées à 30° et d'une hauteur maximale de 4 m. Il inclura la réalisation de 2 381 m de pistes internes, d'un système de vidéosurveillance, la mise en place de deux citernes d'incendie rigides (60 m³ et 120 m³, cette dernière en remplacement d'une citerne existante de 60 m³), de deux postes de transformation et d'un poste de livraison.

Figure 2: plan masse du projet - source : étude d'impact.

Le projet nécessitera la création de pistes en périphérie de chaque zone et reliant les différentes zones entre elles, pour un linéaire total de 2,4 km. Elles se connecteront aux pistes existantes de l'ISDND.

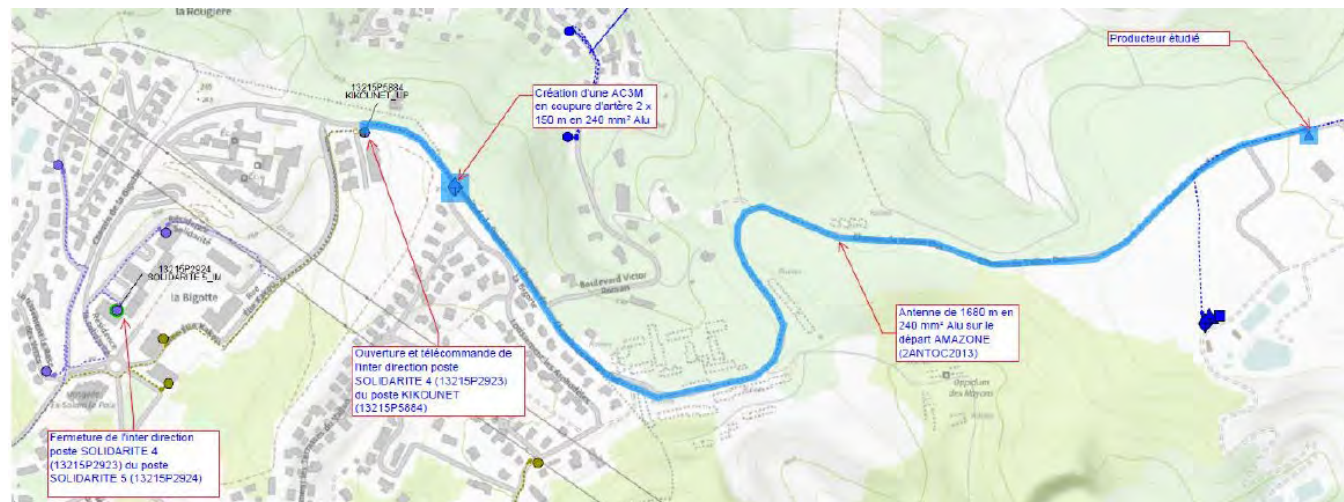
Une demande de Proposition Technique de Raccordement a été faite par EDF Power Solutions France à ENEDIS. A ce jour, la Proposition Technique d'ENEDIS envisage de raccorder le parc au Réseau Public de Distribution HTA par l'intermédiaire d'un unique poste de livraison alimenté par une antenne de 1,68 km en 240 mm² issu du départ AMAZONE (ZANTOC2013) du Poste de répartition SAINT ANTOINE (ZANTO). Les routes et chemins seront utilisés en priorité et le raccordement s'effectuera en souterrain le long des voies existantes. Ci-après une carte illustrant le tracé de ce raccordement prévisionnel.

Figure 1 : Tracé prévisionnel du raccordement externe de la centrale photovoltaïque

On constate à travers cette carte que le tracé se situe majoritairement sous la route du Vallon Dol, sans incidence particulière d'un point de vue environnemental puisque le raccordement sera réalisé dans l'accotement de cette voie existante.

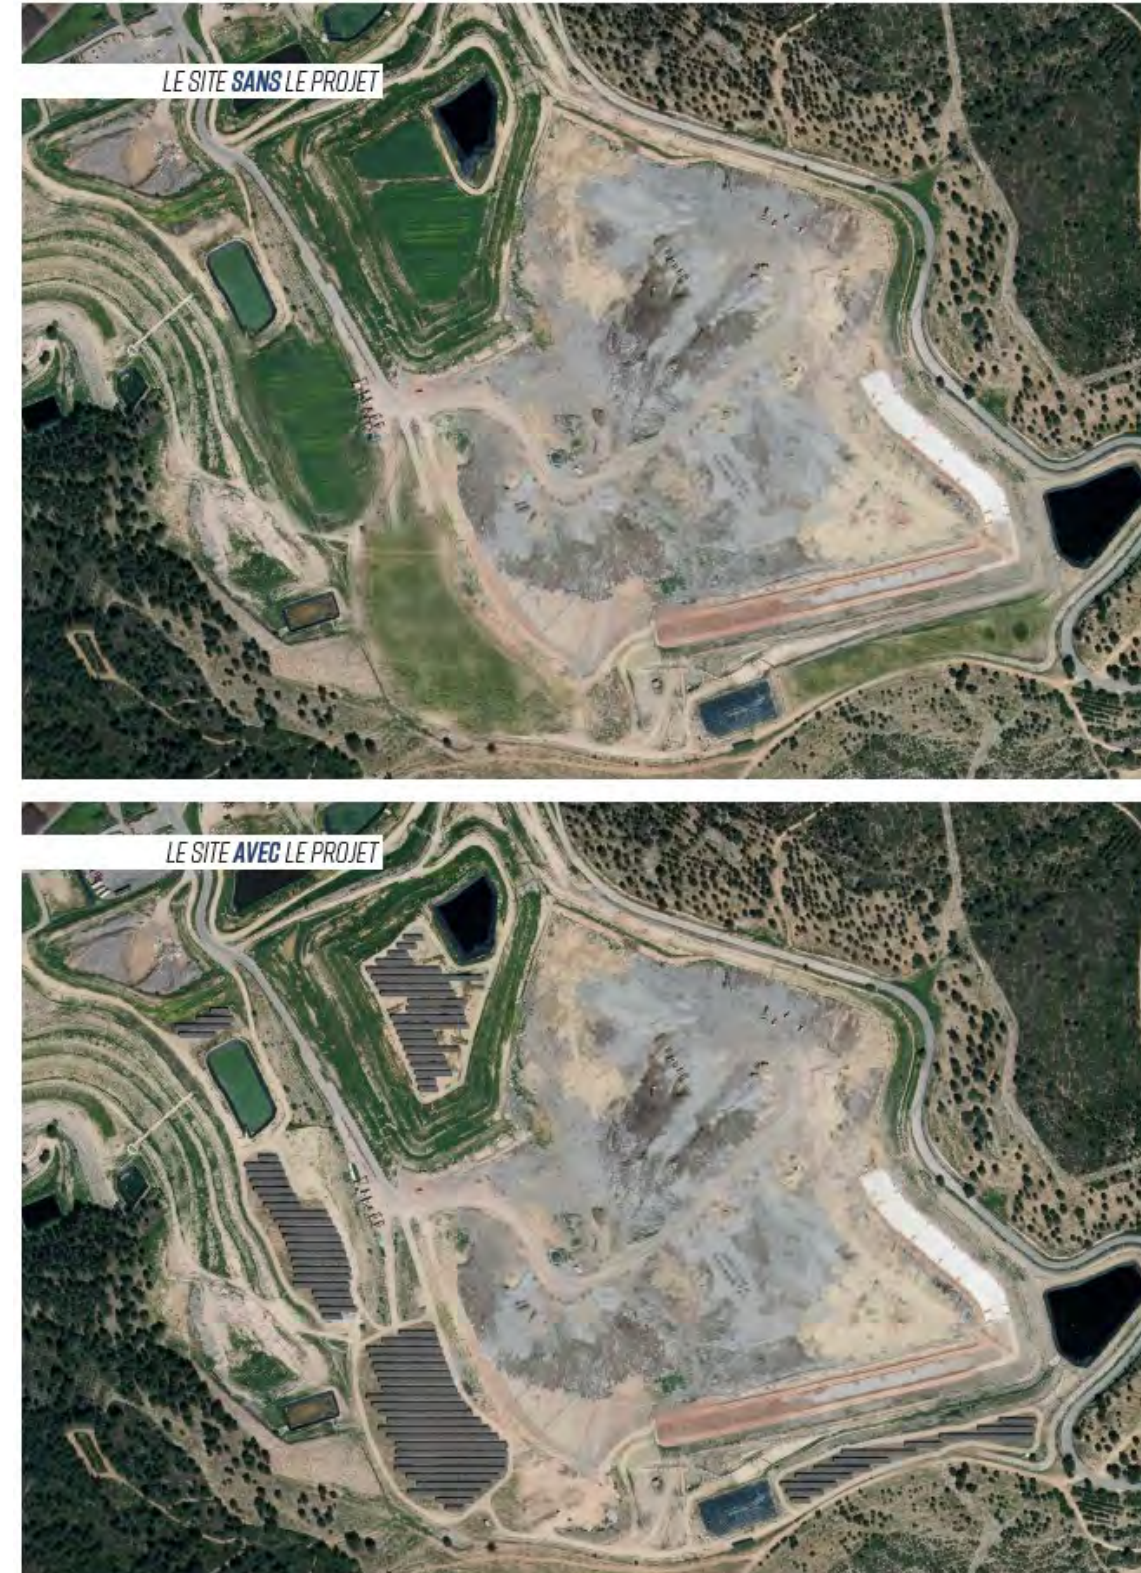
Concernant la remise en état du site, au titre de l'évolution du site sans le projet de parc photovoltaïque, il peut être considéré une évolution des anciennes zones exploitées de l'ISDND vers un état de friche proche de celui d'une garrigue herbacée. Le volet paysager de l'étude d'impact sur l'environnement illustre le devenir du site avec et sans le projet.

Figure 2 Devenir du site avec et sans le projet - Extrait du VPEI de l'étude d'impact environnemental

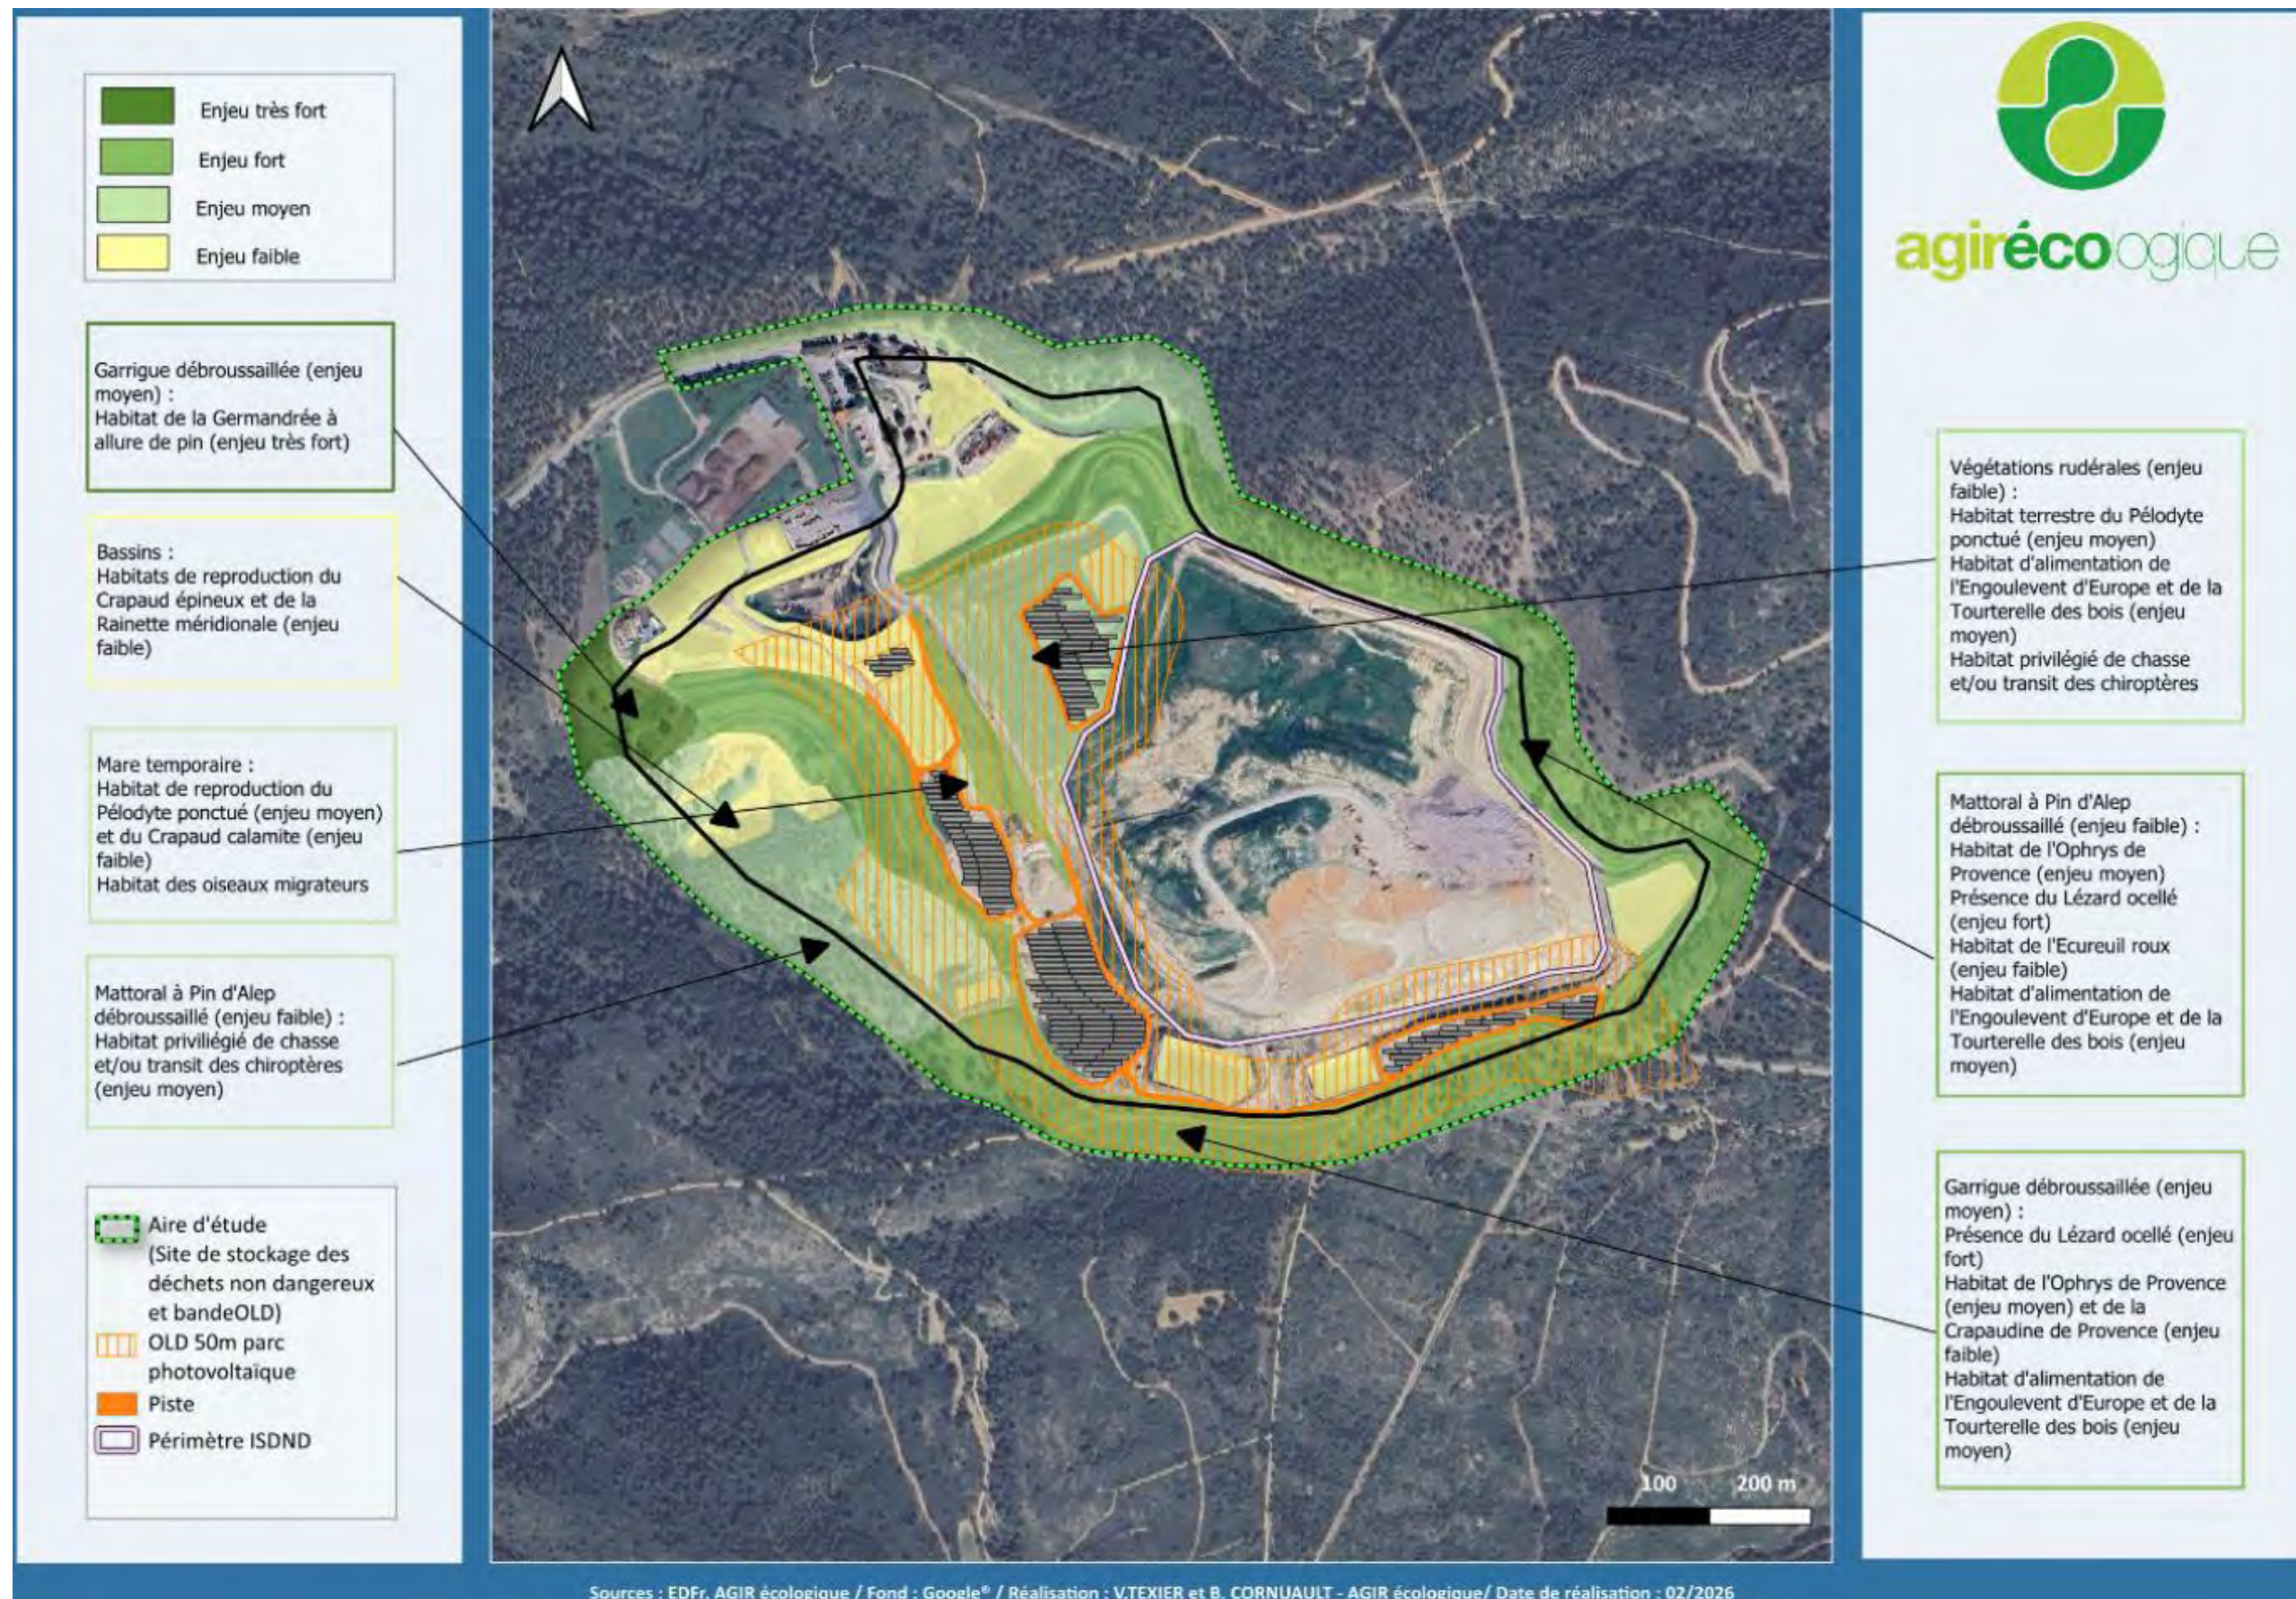
Figure 3 Synthèse des enjeux écologiques

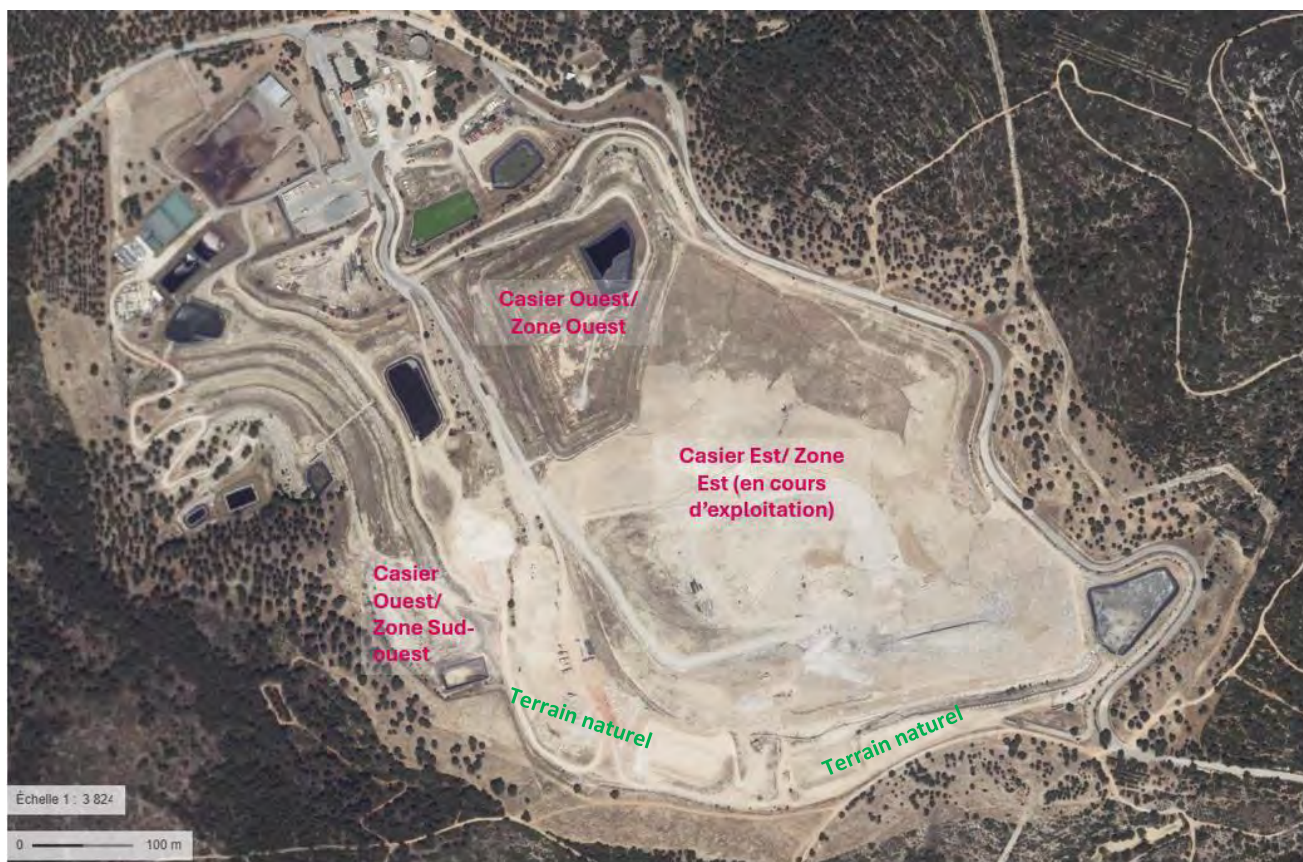
Le projet porte sur le casier Ouest / zone Ouest et sur le casier Ouest/zone Sud-ouest, localisés sur la figure suivante. Il porte également sur des zones de terrain naturel en bordure Sud du site.

Figure 3 : Localisation des zones de déchets sur photographie aériennes (source Géoportail)

Les 3 casiers ayant accueilli des déchets sont localisés sur la Figure 3.

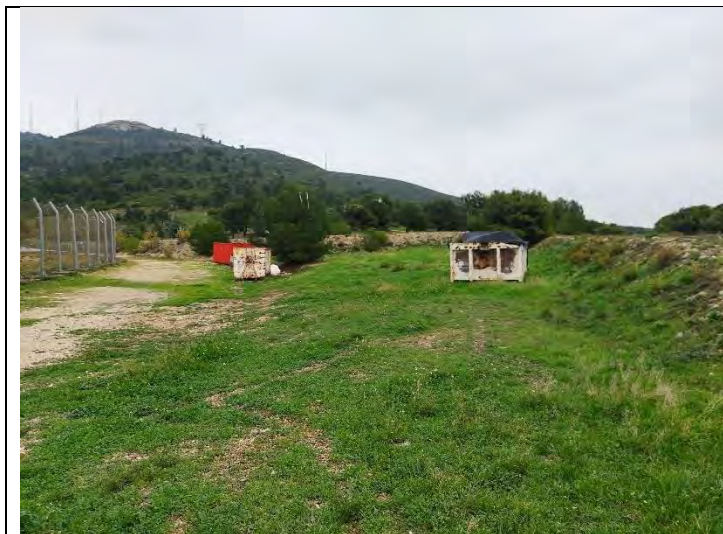
Zone de terrain naturel à l'extrémité Est du site, envisagée pour le projet photovoltaïque.

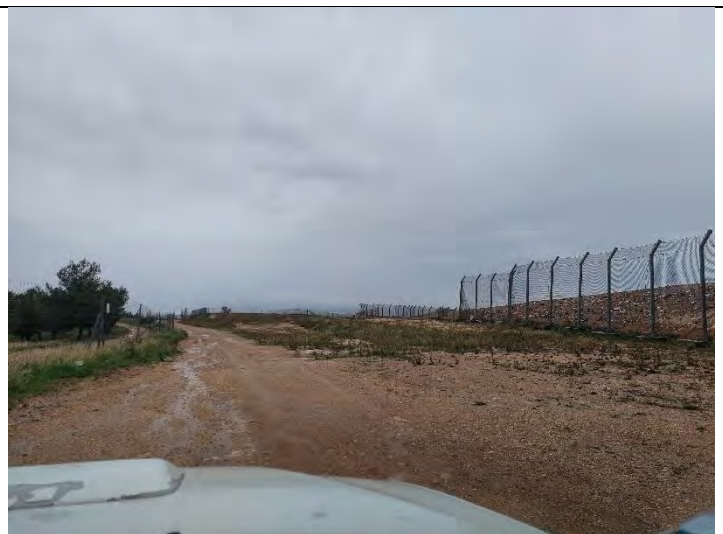
Zone de terrain à l'Est du site, au niveau de la piste existante.

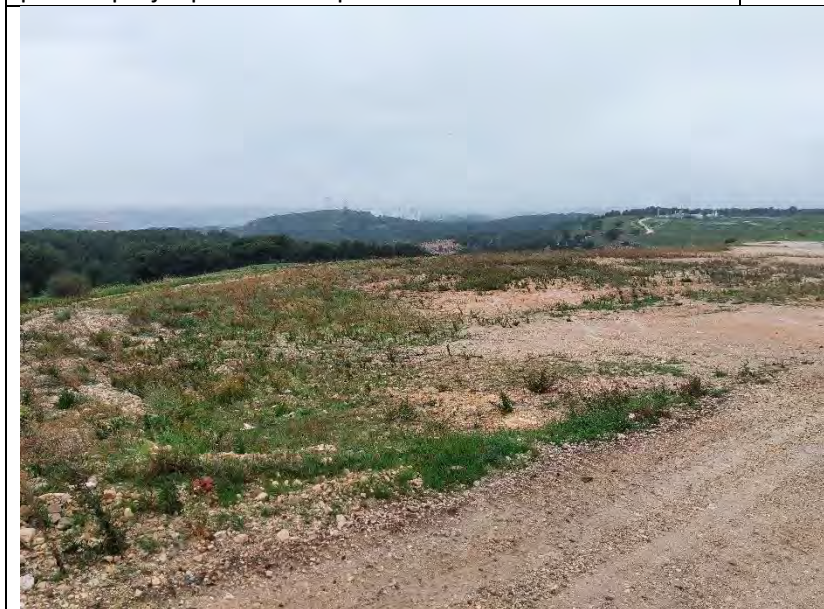
Zone de terrain naturel au Sud du site . matériaux argilo-graveleux, peu végétalisés. Pas de réseau aérien apparent.

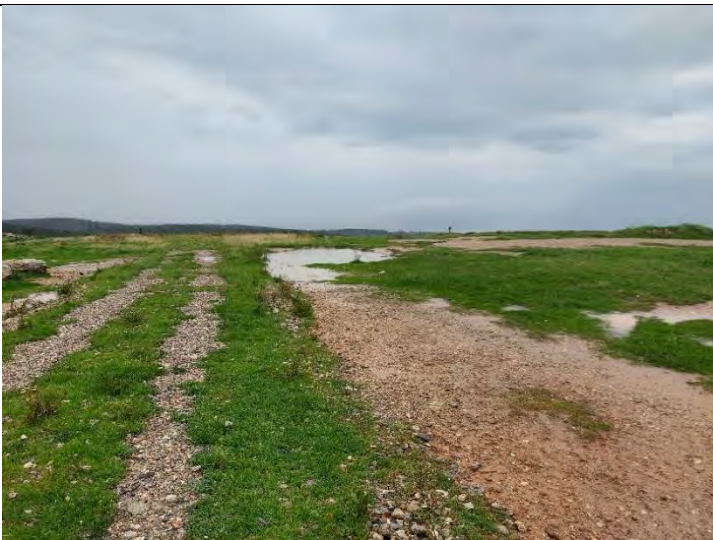
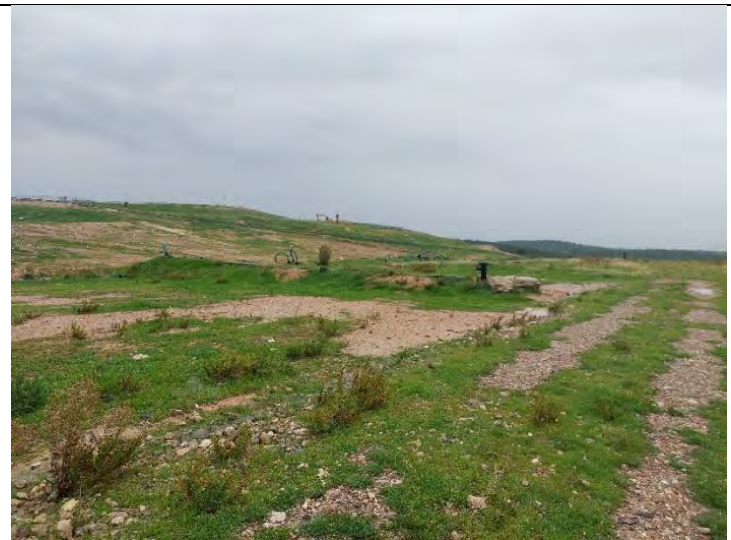
Sur les talus, la couverture présente une épaisseur de 80 cm afin d'assurer la stabilité globale du casier.

Couverture au droit du « Casier Ouest ». matériaux argilo-graveleux

Couverture au droit du « Casier Ouest »

Figure 6 : Photographies des couvertures – casier Ouest

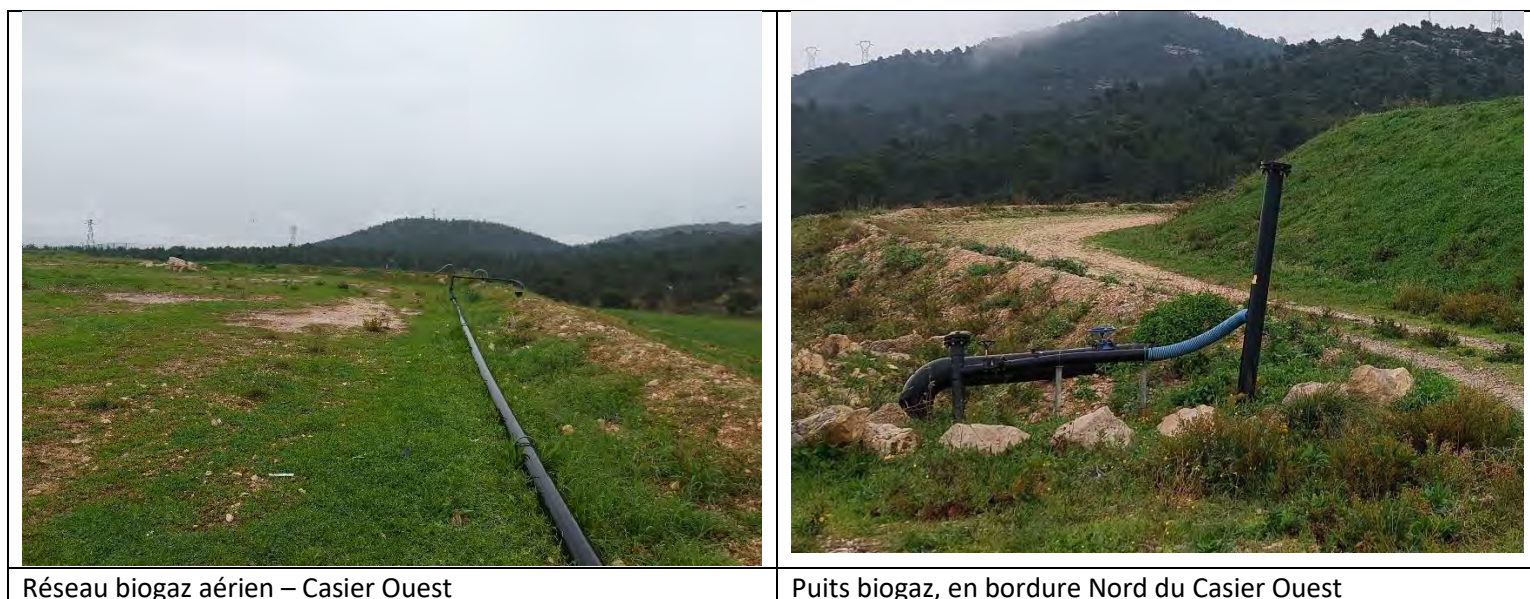
Actuellement, sur le casier Ouest et sur la zone Sud-ouest envisagées pour le projet photovoltaïque, des puits biogaz ainsi qu'un réseau de collecteurs aérien subsistent. Ces ouvrages sont visibles sur le plan en annexe I.

Figure 7 : Photographies des réseaux biogaz – casier Ouest

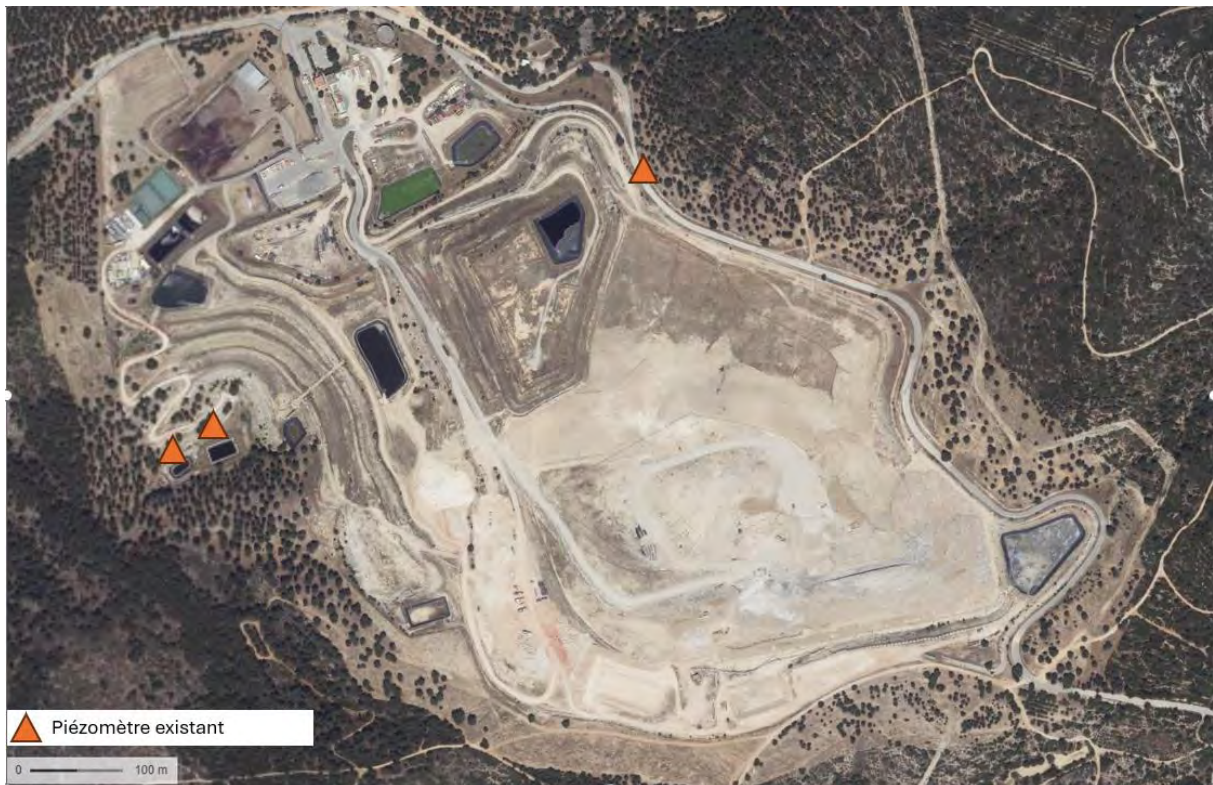
- Des **capteurs de tassement** : un suivi topographique est réalisé à fréquence semestrielle grâce à des plots présents en tête et en pied des digues ceinturant le site sur sa face aval (cf. Figure 5 ci-avant). Aucun repère de tassement n'est présent sur les zones directement concernées par le projet photovoltaïque.
- Des **piézomètres de contrôle des eaux souterraines**. Dans le cadre de son exploitation, VALSUD dispose de 3 piézomètres (1 en amont et 2 à l'aval des zones de stockage de déchets) permettant de suivre les niveaux et la qualité des eaux souterraines. A noter que dans le cadre du dernier AP, un complément doit être réalisé pour le suivi des eaux souterraines, avec réalisation d'un ou 2 piézomètres complémentaires. Aucun piézomètre n'est présent sur les zones directement concernées par le projet photovoltaïque. La figure ci-dessous reprend l'implantation de ces ouvrages :

Figure 9 : Schéma de localisation des piézomètres (sur photographie aérienne Géoportail)

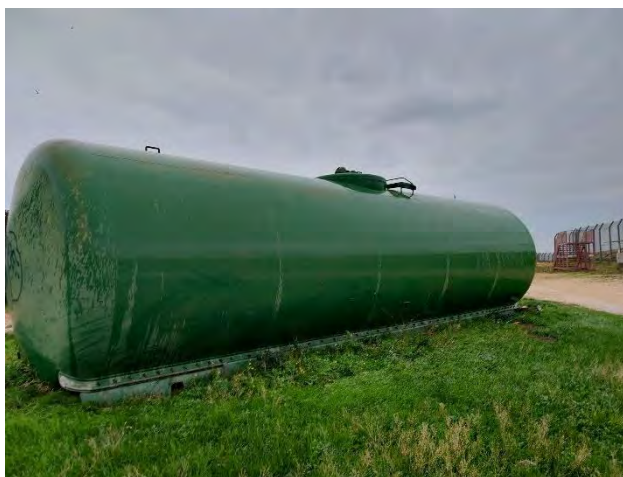
Le projet comprend la création de 2 nouvelles réserves incendie ; il s'agit de citernes rigides de 60 m³, telle que sur la figure suivante.

Figure 12 : Citerne rigide présente sur le site, au sud-est.

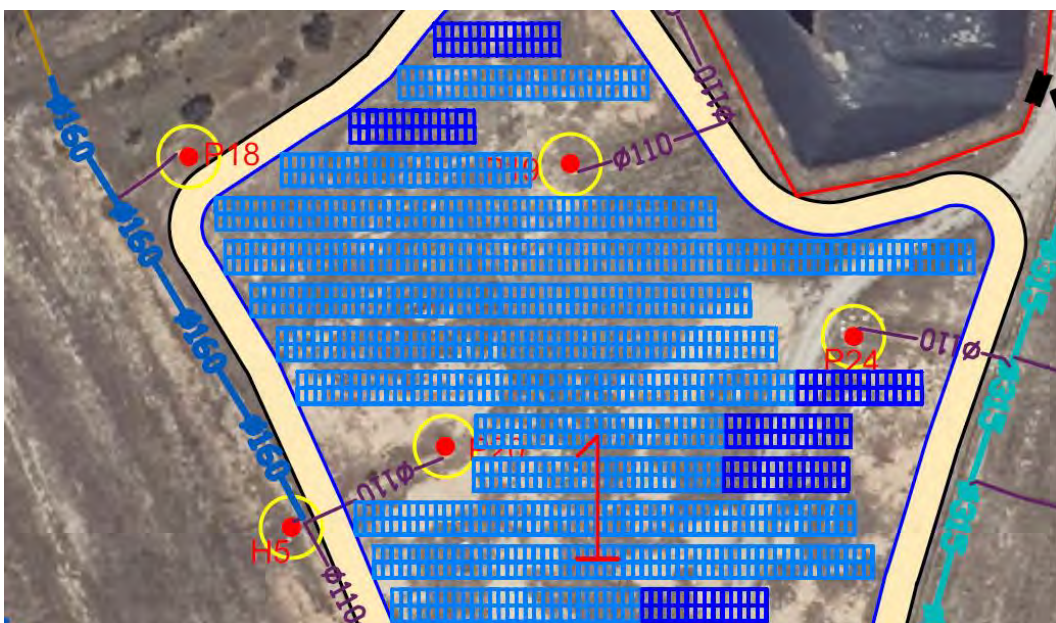
Figure 13 : Extrait du plan de projet de l'annexe IV : distance des pistes et panneaux aux têtes de puits biogaz (rayon de 4m en jaune).

- Distance des pistes par rapport aux puits et éléments de réseau : 2m minimum,
- Distance des panneaux par rapport aux puits et éléments de réseau : 4m minimum.

Le plan en annexe IV montre la prise en compte de ces ouvrages dans l'implantation prévisionnelle du projet.

A noter qu'il n'existe pas de spécification particulière pour les distances à respecter autour de tels ouvrages.

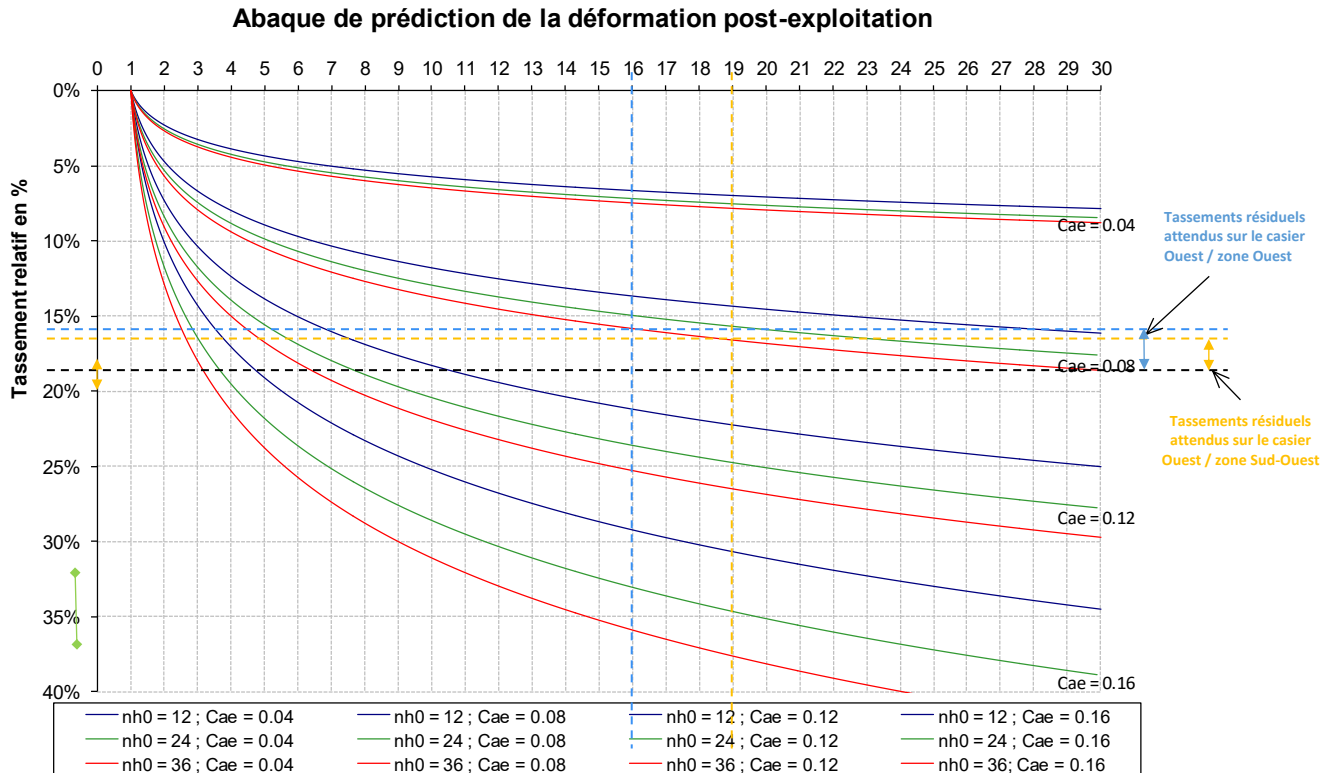
Figure 15. Abaque de prédiction des tassements des déchets (ADEME)

- Considérant la faible évolution de la topographie des dômes de déchets depuis l'arrêt de l'exploitation du site, le coefficient de compression secondaire $C_{\alpha E}$ est évalué à **0,08**.
- Selon les informations transmises, l'épaisseur maximale de déchets qui sera retenue dans le cadre de cette étude est de l'ordre de 42 m pour le casier Ouest / Zone Ouest et 39 m pour le casier Ouest / Zone Sud-Ouest. Nous retiendrons **nh0 ± 36m** pour les deux zones étudiées.
- Au niveau du casier Ouest / Zone Ouest, les déchets ont été mis en place entre 1989 et 2009. Les déchets les plus récents ont **16 ans**.
- Au niveau du casier Ouest / Zone Sud-Ouest, les déchets ont été mis en place entre 1997 et 2006. Les déchets les plus récents ont **19 ans**.

Sur cette base, les tassements résiduels estimés restant à partir de 2025, au droit des zones présentant les hauteurs des déchets les plus importantes, seront de l'ordre de :

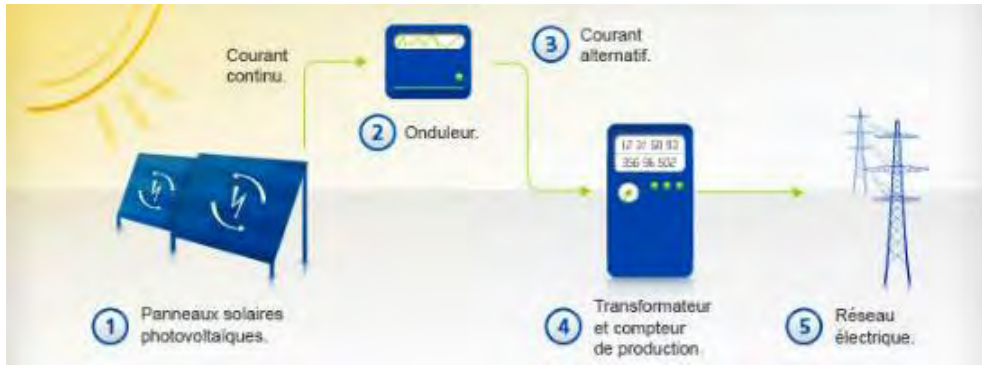
Figure 3 : Schéma descriptif du fonctionnement de la centrale photovoltaïque

- **D'un poste de livraison (local en béton préfabriqués sur vide-sanitaire d'une surface unitaire de 13 m²),** porte de sortie de la centrale avant le réseau, abritant les armoires électriques de contrôle avec commande et les compteurs de la production électrique positionné en limite de propriété au nord du site ;

Les câbles électriques en courant continu seront raccordés aux boîtes de jonction DC (courant continu) et aux onduleurs implantés sur les structures.

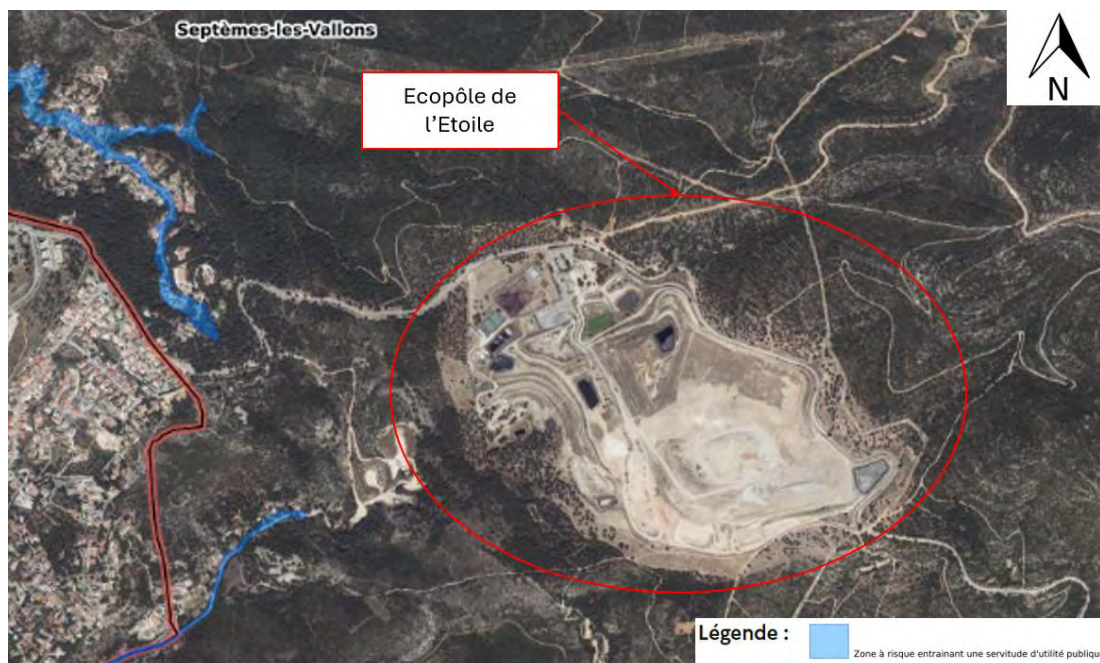
Figure 5 : Extrait du zonage du PPRI des Aygalades et de ses affluents (source : Géorisques)

Toutefois, l'Ecopôle de l'Etoile et a fortiori le projet de centrale photovoltaïque ne sont pas intégrés dans le zonage de ce plan de prévention, cf. figure ci-après :

Aucune contrainte réglementaire liée au risque inondation ne s'applique donc au projet de centrale photovoltaïque.

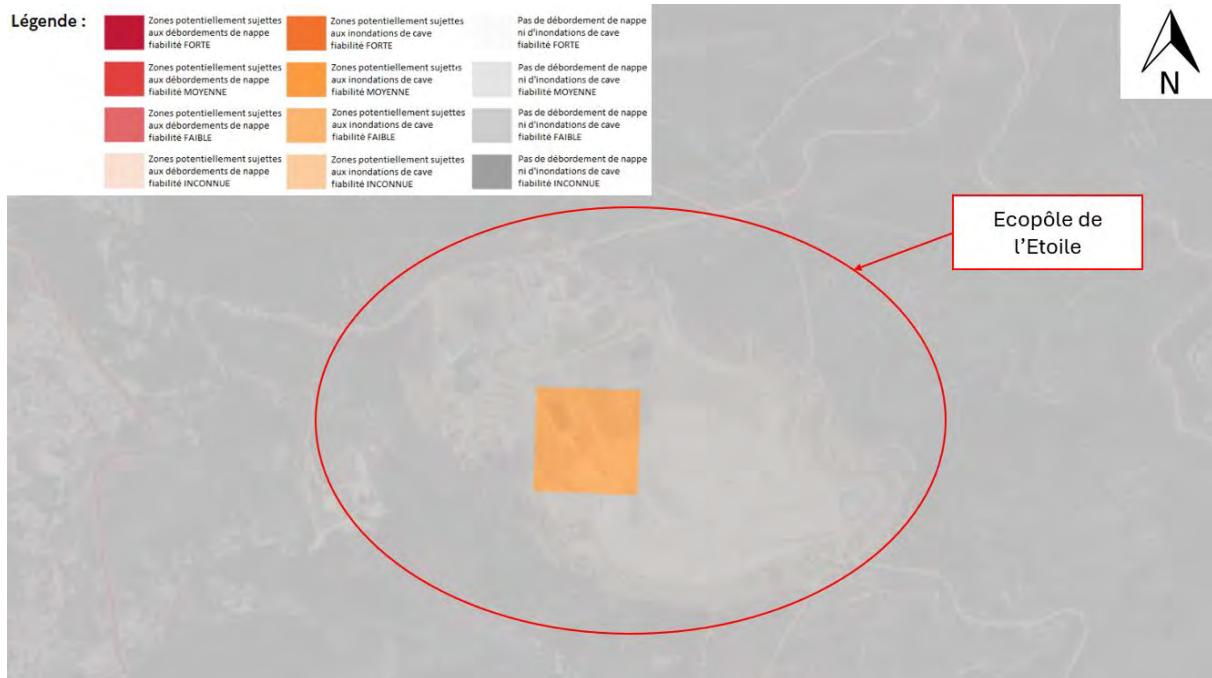
Figure 6 : Carte des inondations par remontées de nappes (source : Géorisques)

Cette carte met en évidence que le projet implanté au droit de l'Ecopôle de l'Etoile n'est pas sujet à des inondations de cave ou par remontées de nappes (fiabilité faible).

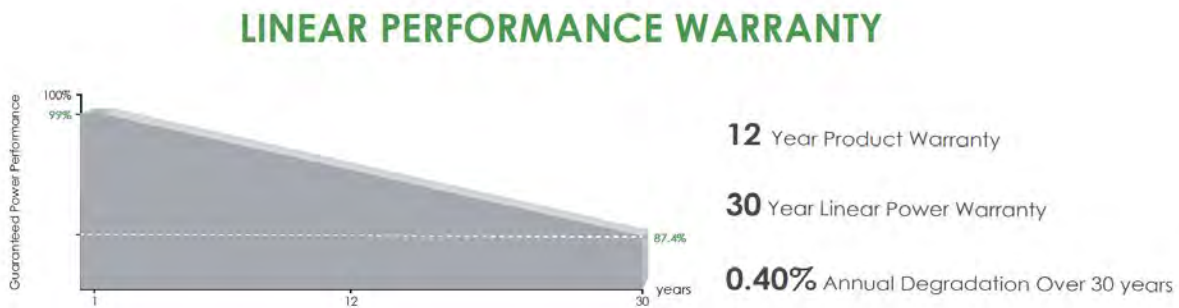
Productibles sur le cycle de vie du projet PV sur le site pressenti :

Les modules du projet ont une garantie de performance de 30 ans, une performance de 99% la première année et 87,4% au terme de la garantie de performance. Il a donc été considéré une dégradation annuelle de 0,40% pendant la durée de garantie.

La production électrique annuelle de la centrale au cours de la 1^{ère} année d'exploitation sera de 7,1 GWh. Le calcul sur le cycle de vie intègre la dégradation du module.

Productible sur le cycle de vie = 202,3 GWh
