MSD CRIQUEBEUF

Artémis

**Étude de dangers**

**Client :** MSD Criquebeuf  
**Projet :** Artémis  
**Objet :** Étude de dangers  
**Référence document :** N2500078-200-DE001-I  
**En date du :** 01/04/2026

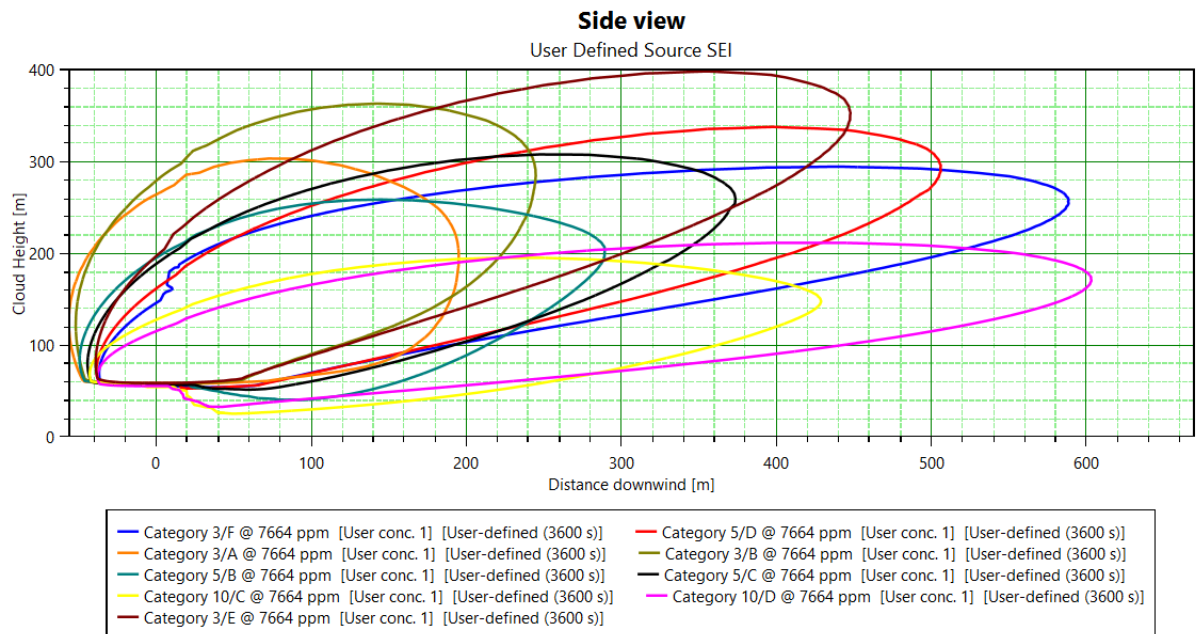
Figure 19 – Panaches correspondants aux effets irréversibles

Le profil de nuage au seuil des effets irréversibles est donné ci-dessous :

L'altitude minimale à laquelle les effets irréversibles sont atteints est de 25 m en conditions 10C à 60 m des bords de la cellule.

Il vient qu'aucun effet à hauteur d'homme n'est atteint et cela pour les seuils d'effets irréversibles, létaux et létaux significatifs.

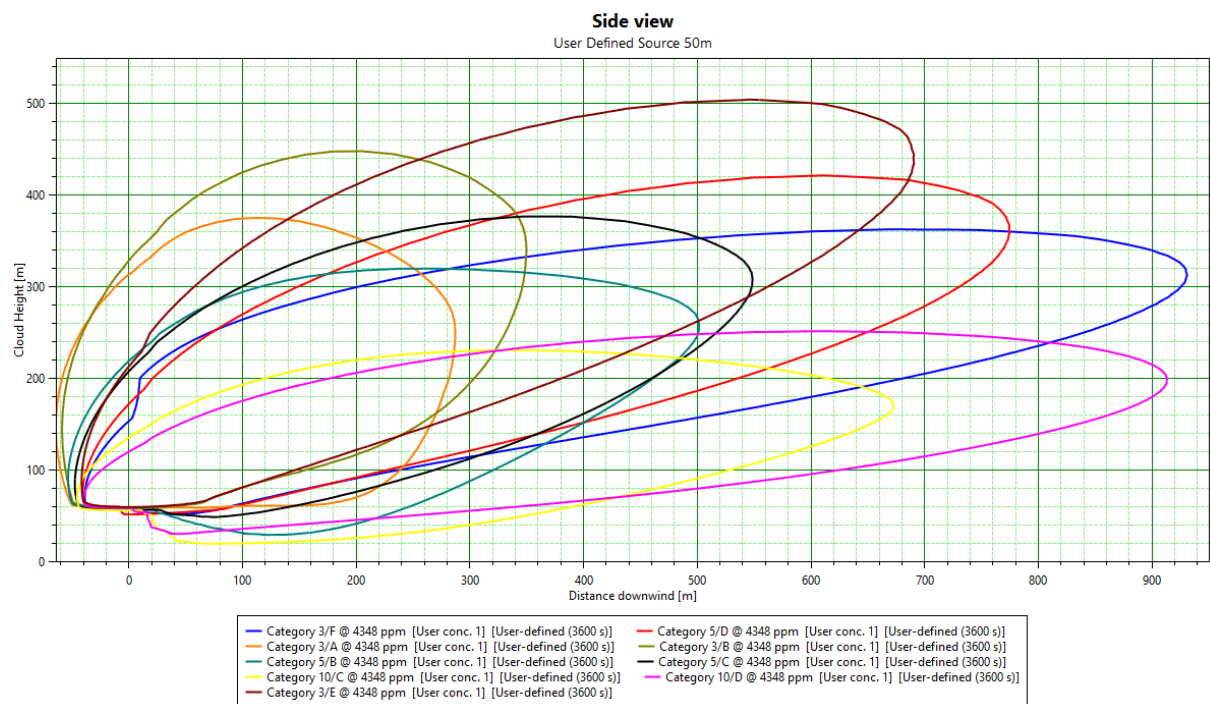
**Figure 24 – Panaches de fumées noires**

La figure ci-dessous présente l'allure du panache au seuil correspondant en fonction des conditions météorologiques :

La réduction de la visibilité de 50 m n'atteint pas le sol. Elle n'est effective qu'à partir de 20 m au-dessus du sol entre 50 et 150 m de l'incendie.

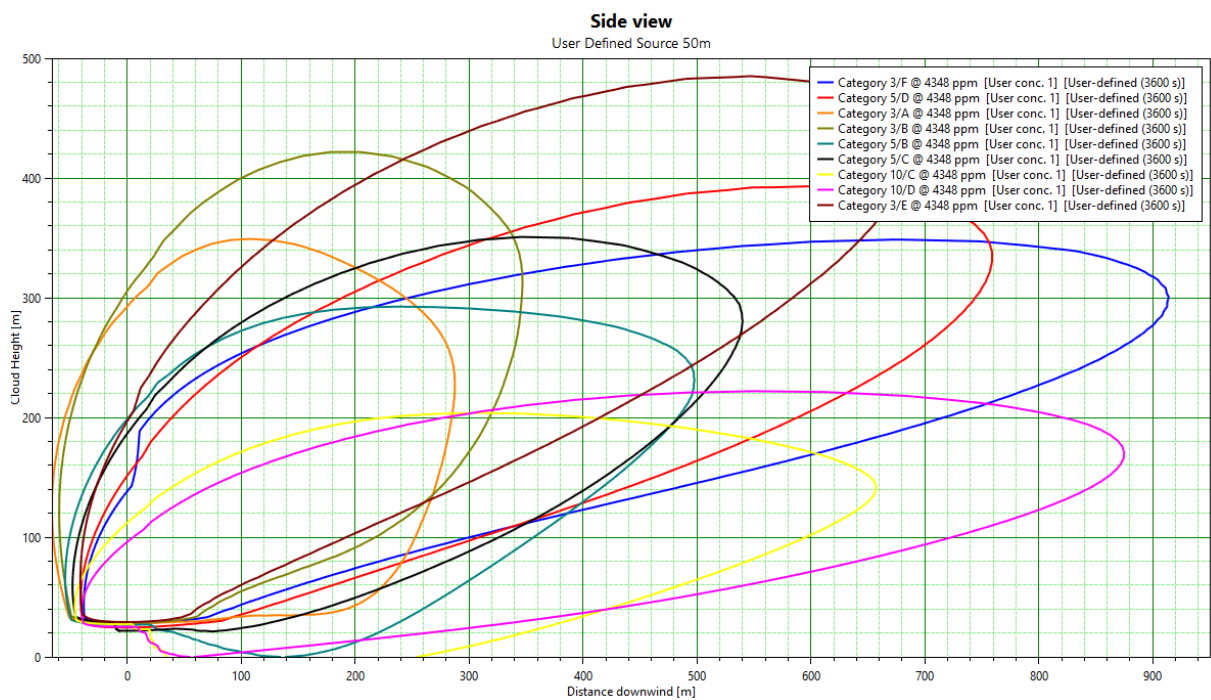
Figure 25 – Panaches de fumées noires

En considérant une hauteur d'émission à hauteur de flamme (26,63 m comme déterminée au § 8.1.2.3.3.1.4), la figure ci-dessous présente l'allure du panache au seuil correspondant en fonction des conditions météorologiques :

La réduction de la visibilité de 50 m est effective au niveau du sol entre 40 m et 263 m de l'incendie.

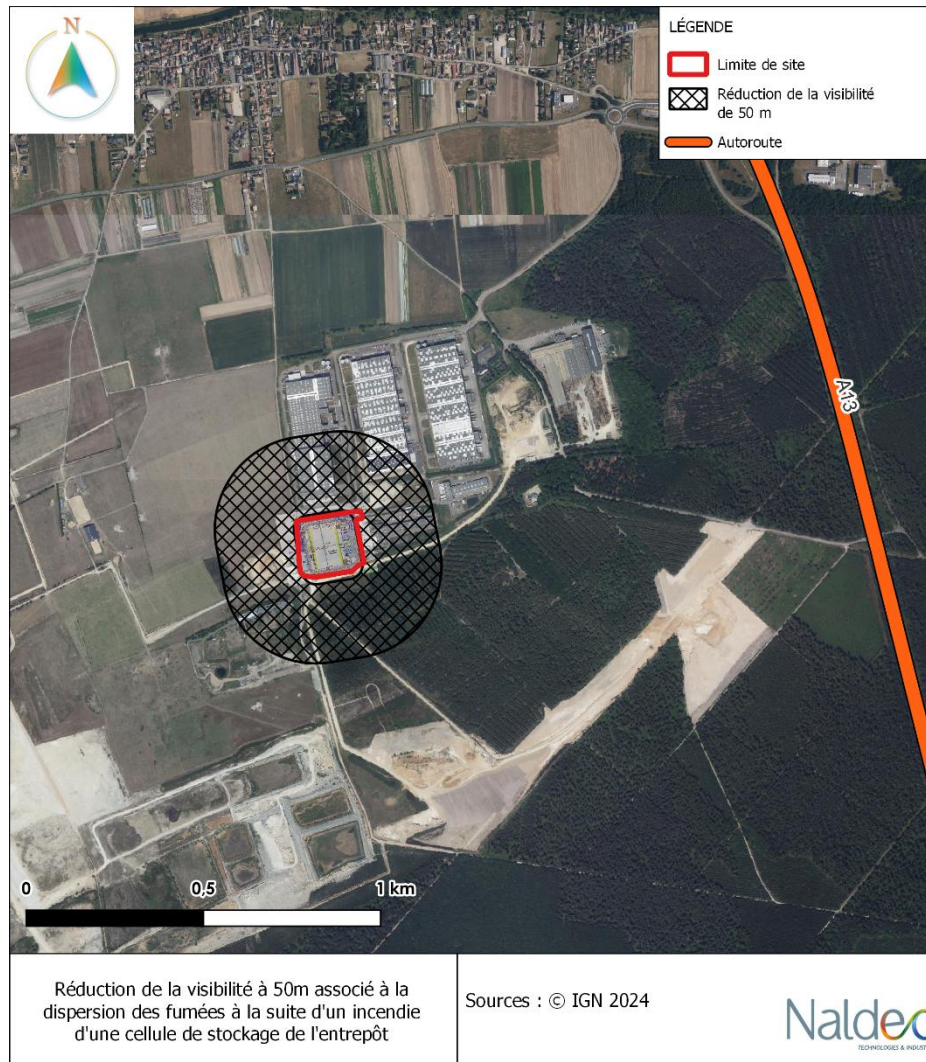
La réduction de la visibilité de 50 m calculées précédemment est illustrée sur la cartographie ci-dessous.

Figure 26 : PhD 2.2\_Réduction-Visibilité\_Fumées : Réduction de la visibilité de 50 m en cas de dispersion des fumées lors d'un incendie d'une cellule de stockage

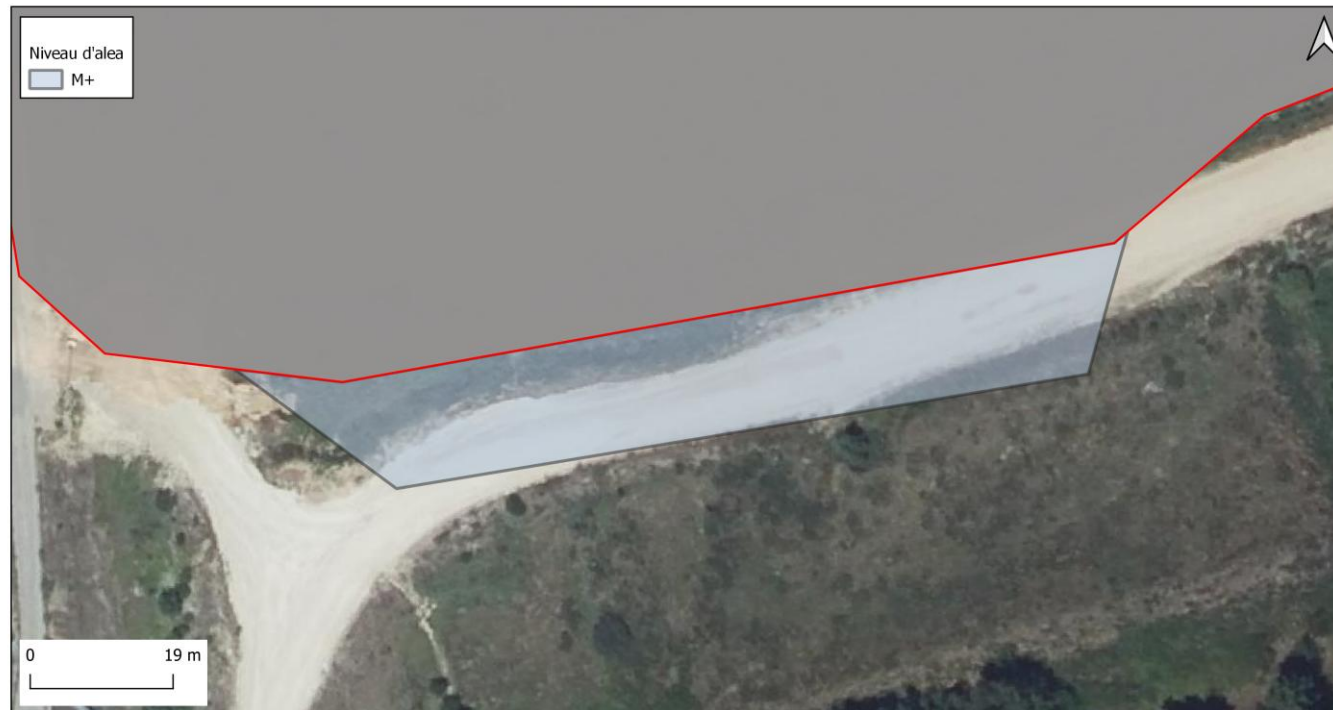
La cartographie ci-dessous présente les aléas technologiques des effets thermiques et toxiques.

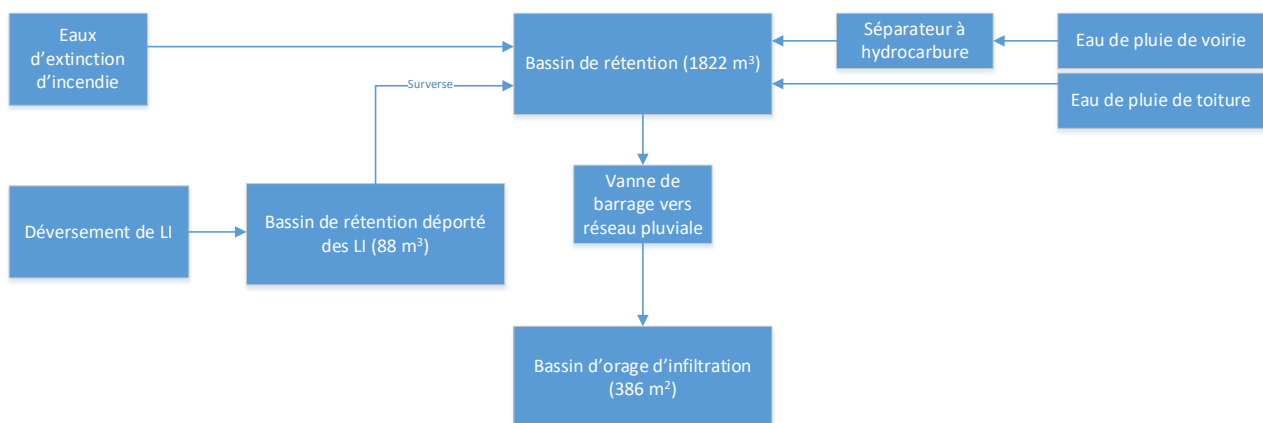
Figure 33 : Schéma de la gestion des eaux sur le site

Le site comporte un bassin d'orage d'infiltration de 386 m<sup>2</sup>, un bassin de rétention des eaux incendie de 1 822 m<sup>3</sup> et un bassin déporté enterré de 88 m<sup>3</sup> pour récolter les liquides inflammables en cas de déversement. Le schéma et le plan ci-dessous définissent le cheminement des eaux de pluies et d'incendie :

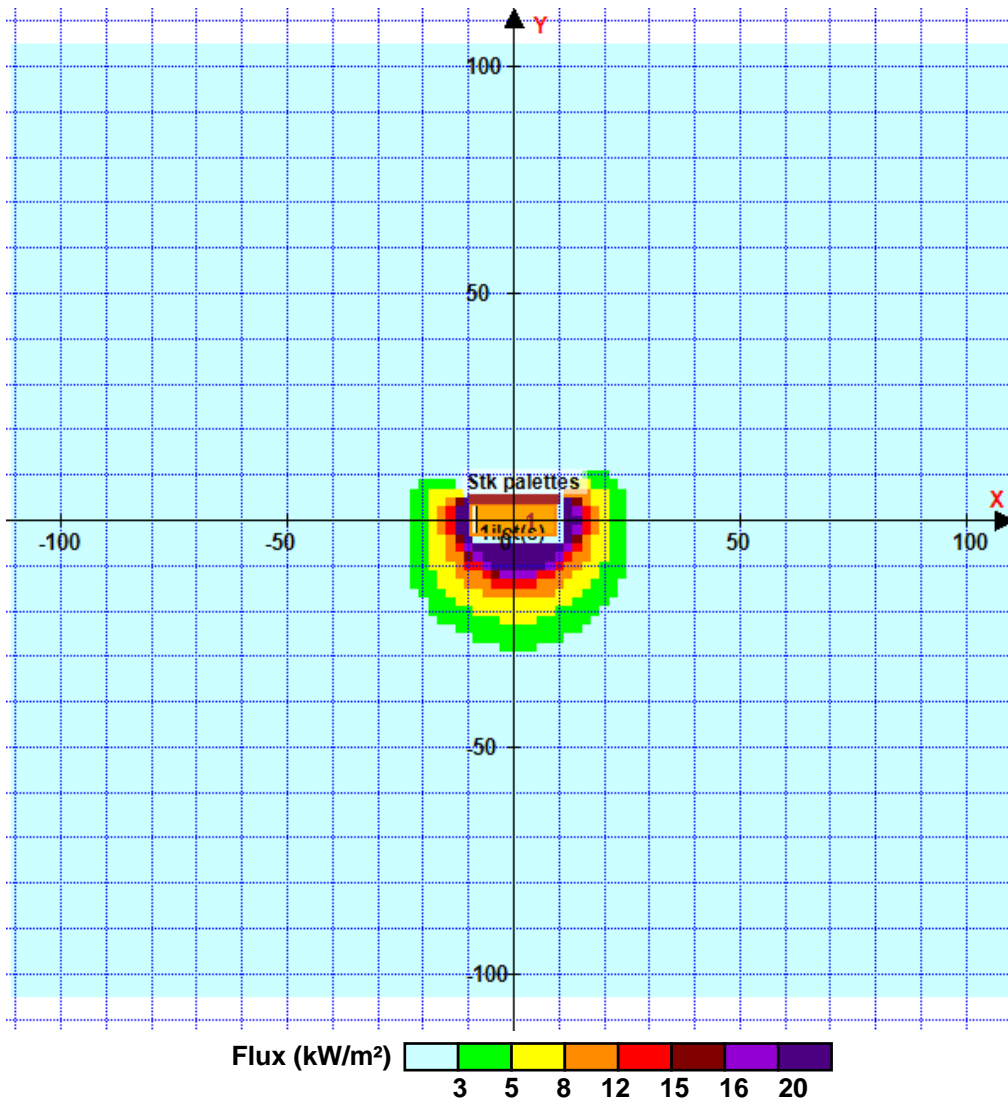
### Distance d'effets des flux maximum

Pour information : Dans l'environnement proche de la flamme, le transfert convectif de chaleur ne peut être négligé. Il est donc préconisé pour de faibles distances d'effets comprises entre 1 et 5 m de retenir une distance d'effets de 5 m et pour celles comprises entre 6 m et 10 m de retenir 10 m.

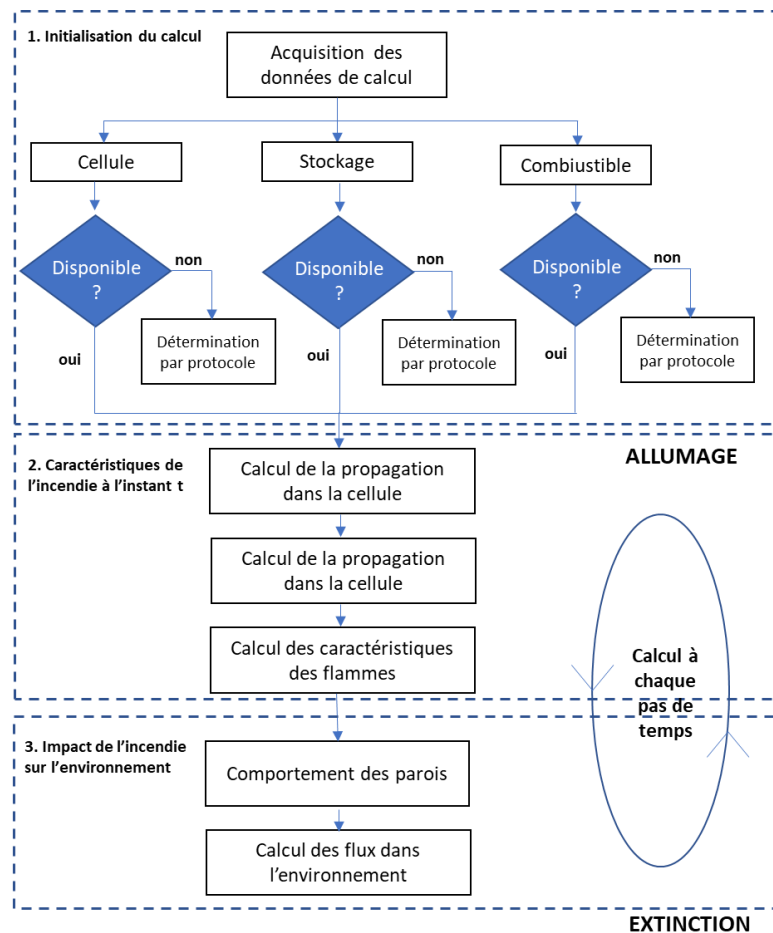
Le principe de la méthode FLUMILOG® est donné ci-après :

Figure 2 : Principe de la méthode FLUMILOG®

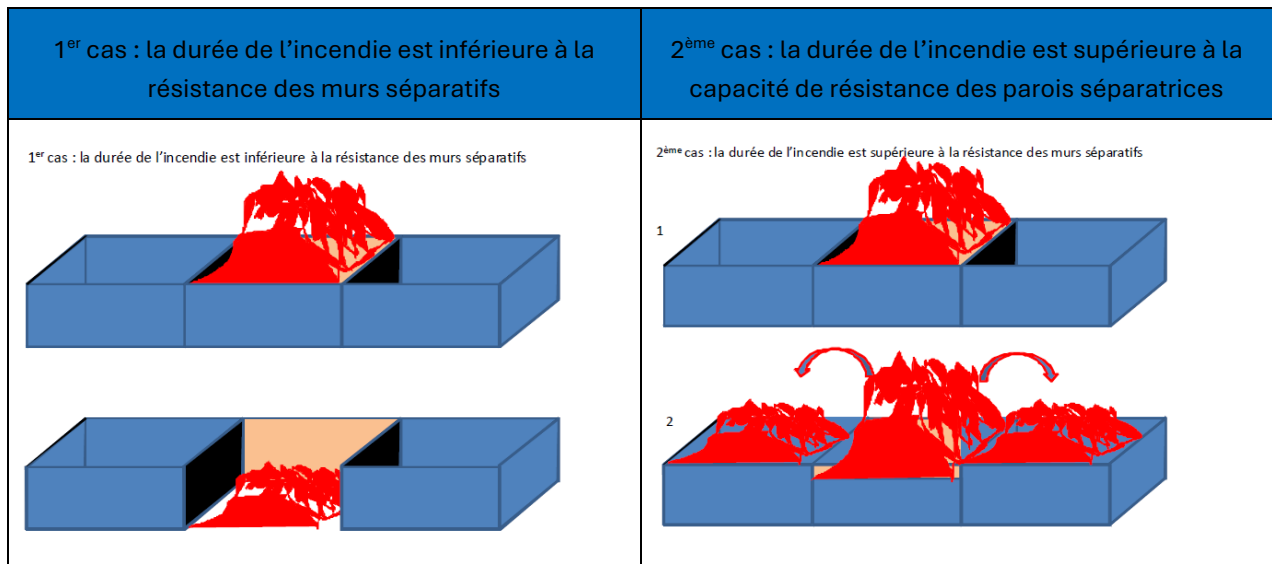
Dans le 1<sup>er</sup> cas, il n'y a pas à considérer de propagation aux cellules voisines. Dans le 2<sup>ème</sup> cas où la propagation à d'autres cellules ne pourrait être évitée, il est nécessaire de calculer les effets de l'incendie généralisé.

Figure 7 : Schéma de propagation

- 1<sup>er</sup> cas : la durée de l'incendie dans la cellule initiale est inférieure à la résistance des parois séparatrices ;
- 2<sup>ème</sup> cas : la durée de l'incendie est supérieure à la capacité de résistance des parois séparatrices. Dans ce cas, la propagation est à considérer dès que cette durée est atteinte.
