DOSSIER DE DEMANDE D'AUTORISATION ENVIRONNEMENTALE - ETAPE 7 - PJ N°49 – ETUDE DE DANGERS

Carrières de STINKAL – Demande de renouvellement de l'autorisation d'exploiter et d'approfondissement de la Carrière de calcaires du Banc Noir

Caffiers, Ferques et Landrethun-le-Nord (62)

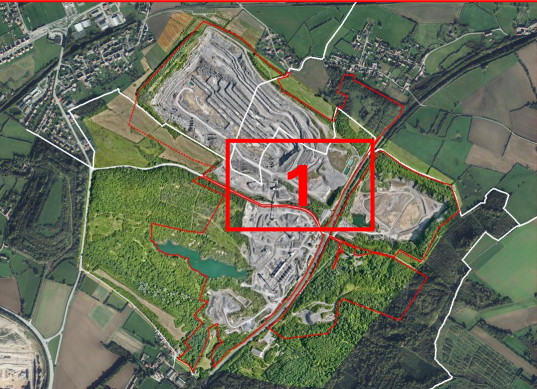
Zone 1 : Bassins exhaure + Installations primaire
Code barrières : 6225

Point d'eau (naturel & artificiel)

Point d'eau (sensible à la sécheresse)

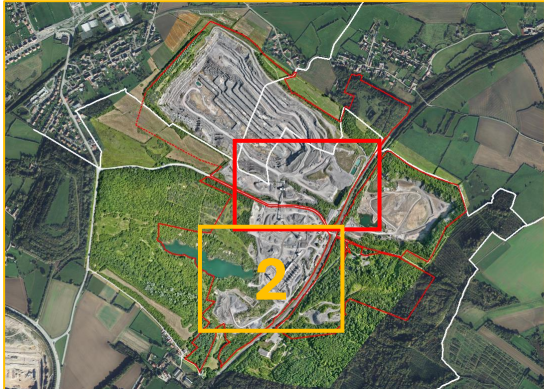
Zone 2 : Plateforme installations
Codes barrières : 6225

Poste transfo interne
« 20000V/380V »

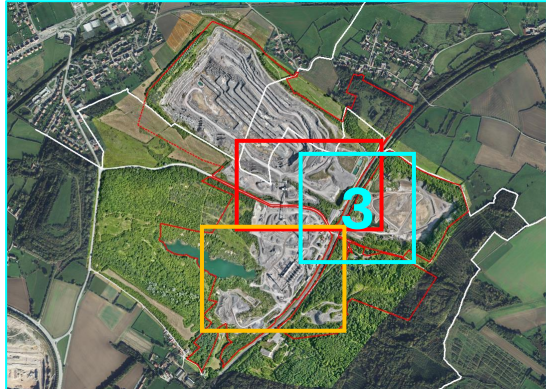
Zone 3 : Bureaux / Carrière du Grisèet

Bassins exhaure
Volume : min 2 400 m³
