DOSSIER DE DEMANDE D'AUTORISATION ENVIRONNEMENTALE

Tome 4 – Etude des dangers

Renouvellement et approfondissement de la carrière d'Etai-la-Sauvin

Commune d'Etai-la-Sauvin– Yonne (89)

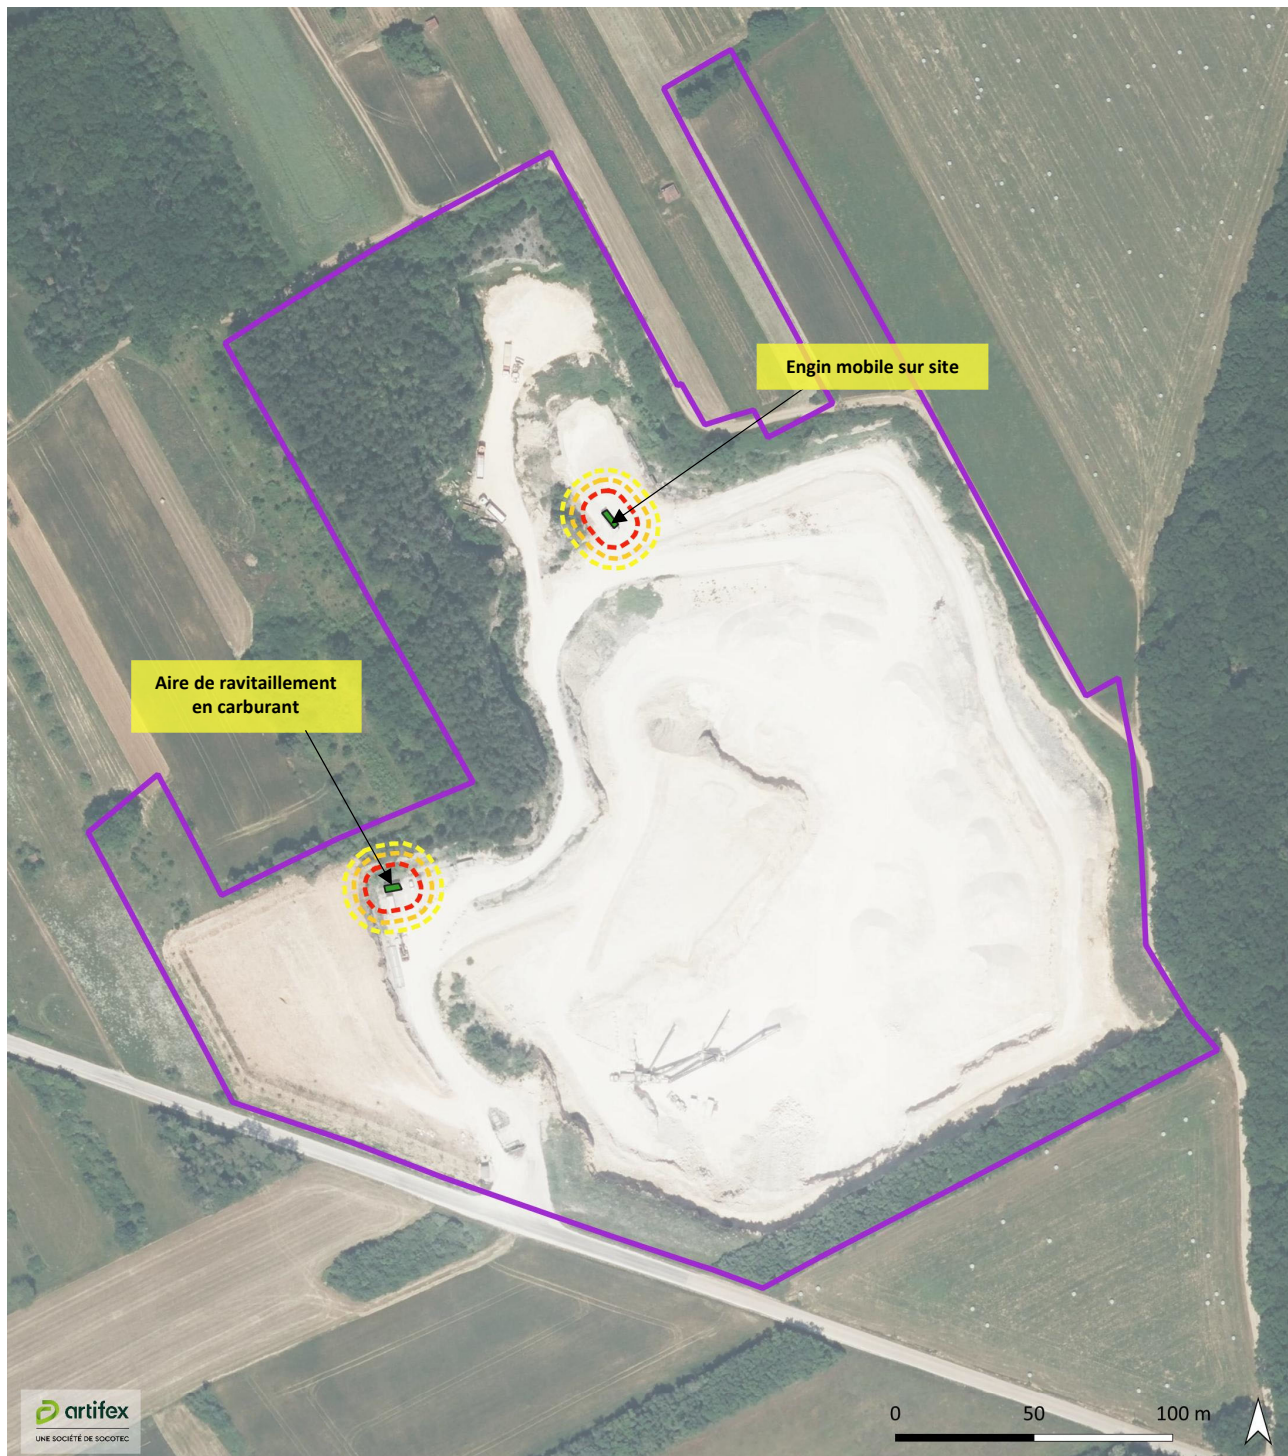
Illustration 3 : Tracé des flux thermiques

Un incendie entraîne des effets thermiques. En effet, les flammes ont une température variant de 600 à 1200°C et causes des brûlures immédiates en cas de contact. Une brûlure peut également survenir lors du contact avec une surface chaude.
