# ETUDE DE DANGERS DU SYSTEME D'ENDIGUEMENT DE L'ENTREE SUD DE CAHORS

Etude de dangers conformément à l'arrêté du 30 septembre 2019

## RAPPORT D'ETUDES

Grand Cahors

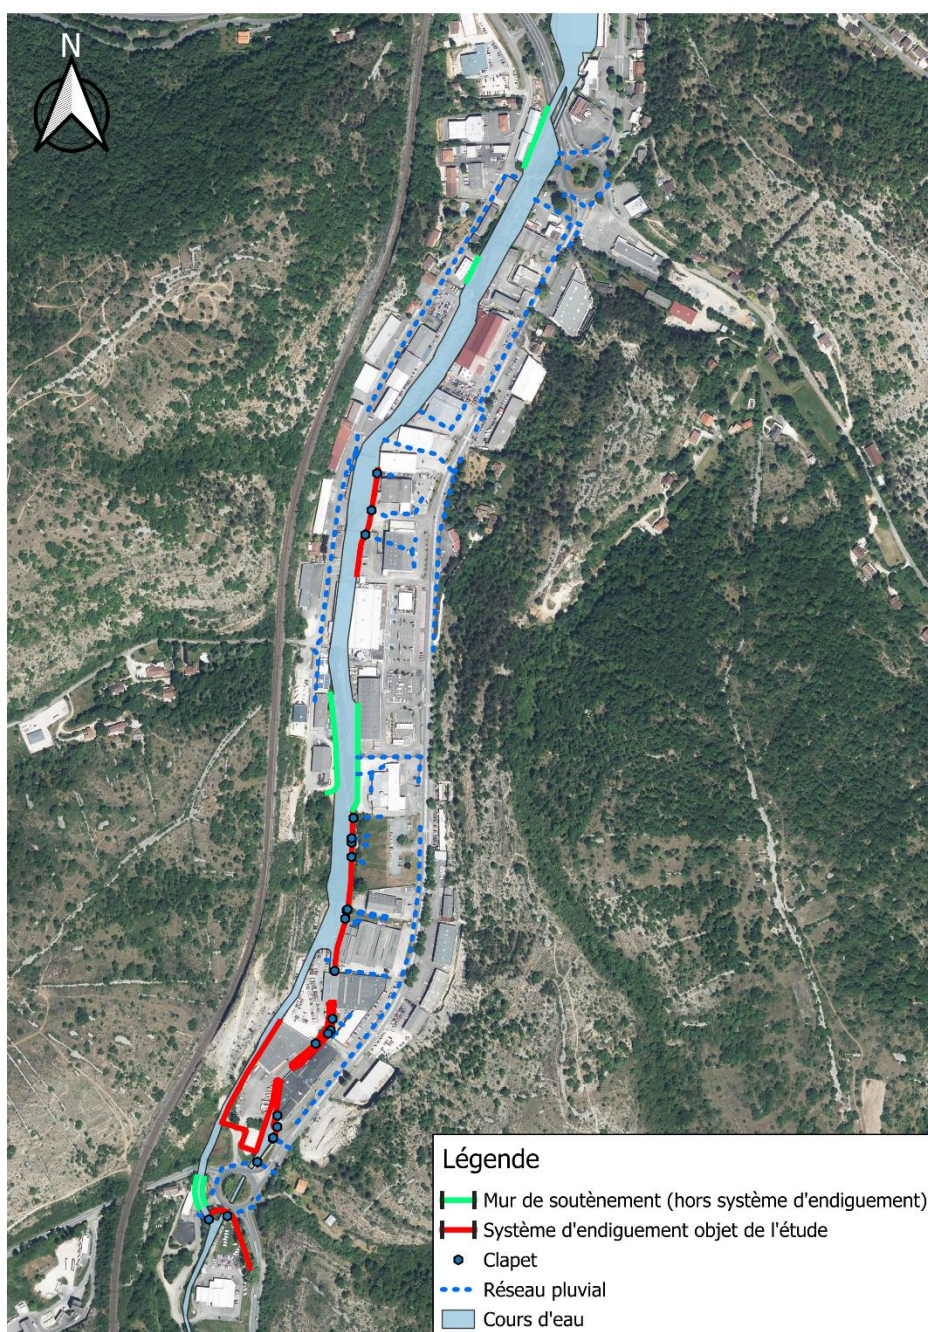
Figure 34 : Composition du Système d'Endiguement – Exutoires pluviaux

Les ouvrages hydrauliques intégrés au système d'endiguement se composent de 22 clapets anti-retours permettant la gestion des eaux pluviales et de voirie. Une mise à jour de ces ouvrages sera réalisée après réalisation des travaux.

La localisation de ces exutoires est présentée sur la figure suivante :

En pratique, tous les exutoires pluviaux existants de l'entrée Sud se rejetant dans le Lacoste, seront maintenus à l'état projet. Il s'agira pour chacun d'entre eux d'adapter l'extrémité aval à la nouvelle configuration du lit mineur, suite à son recalibrage. Deux typologies d'exutoire se présentent :

| Figure 34 : Composition du Système d'Endiguement – Exutoires pluviaux..... | 59 |

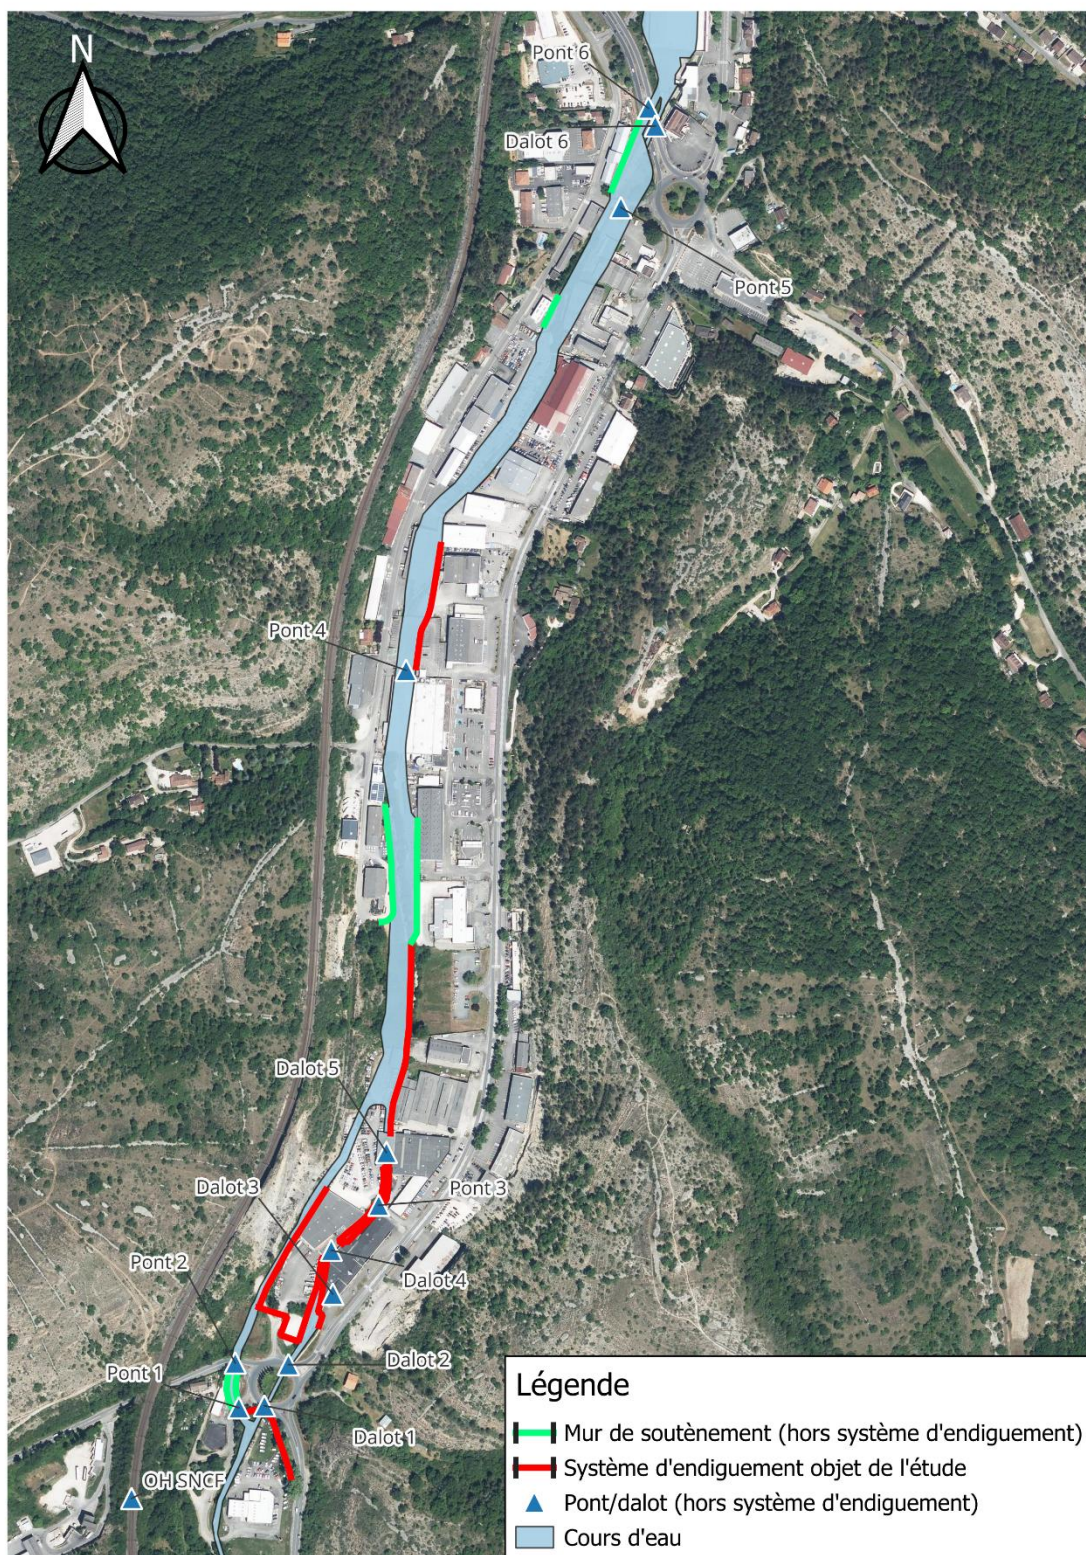
Figure 35 : Ouvrages (Pont/dalot)

- Pont 2 (projeté) sur le bras de décharge ;
- Pont 3 (projeté) ;
- Pont 4 (projeté) ;
- Pont 5 (projeté) ;
- Pont 6 (projeté).

Ces ouvrages sont présentés sur la figure suivante.

En complément de ces ouvrages, l'ouvrage de rétablissement du Bartassec sous la voie ferrée permet d'empêcher le contournement du système d'endiguement par la route départementale 653. L'entretien de cet ouvrage (non inclus dans le système d'endiguement) est donc nécessaire.

| Figure 35 : Ouvrages (Pont/dalot)..... | 62 |

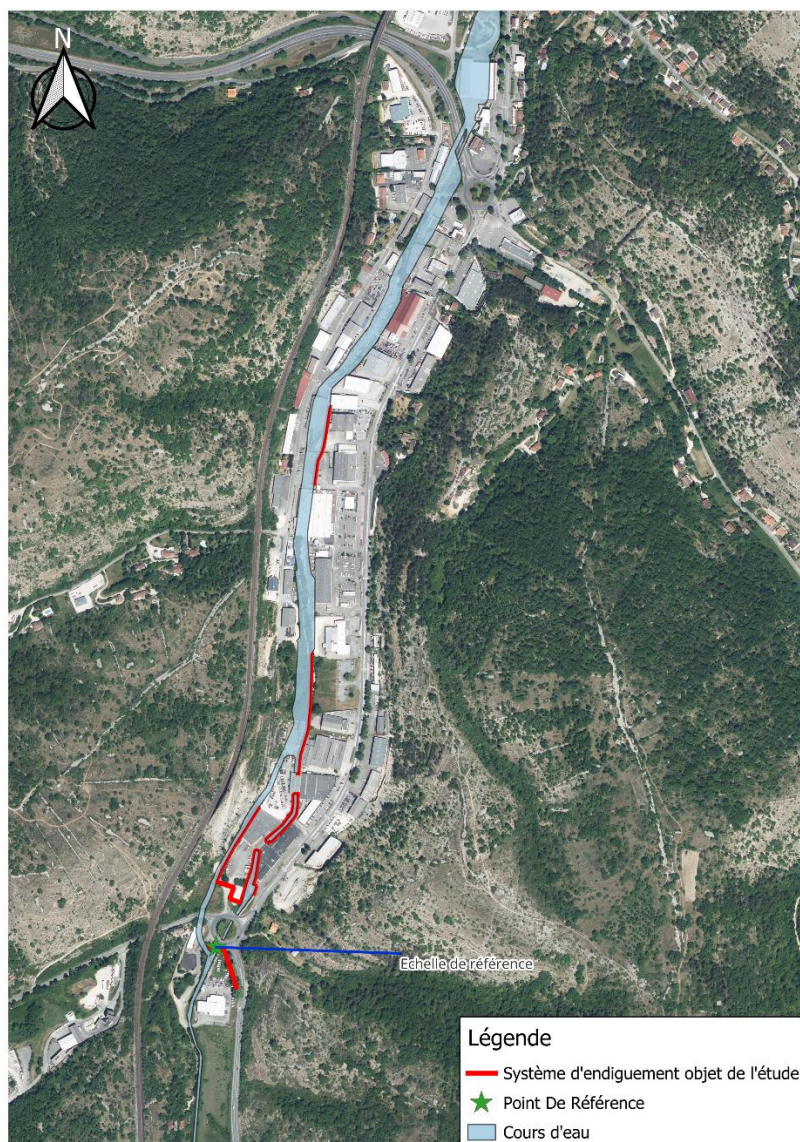
Le niveau de protection du système d'endiguement de l'entrée sud de Cahors correspond à l'événement type Q100 du Lacoste (débit de 85 m<sup>3</sup>/s en amont du système d'endiguement).

Compte tenu de la taille restreinte du bassin versant, aucune station hydrométrique n'est présente en amont du système d'endiguement. La station existante au niveau du rond-point du Roc de L'Agasse sera déplacée dans le cadre du projet de réalisation du système d'endiguement. L'échelle actuelle, située immédiatement en aval du dalot du rond-point, présente un risque de sous-estimation du niveau d'eau de référence. En effet, un embâcle obstruant l'ouvrage en amont pourrait entraîner une lecture erronée à la baisse du niveau. La nouvelle échelle de référence sera implantée en amont du rond-point, ce qui permettra une lecture fiable depuis une zone hors d'eau et supprimera le risque de sous-estimation lié à la présence éventuelle d'embâcles. La cote associée au niveau de protection (Q100 du Lacoste) est de 138,6 m NGF.

| Figure 38 : Localisation du lieu de référence où sera mesuré le niveau représentant le niveau de protection ..... | 66 |

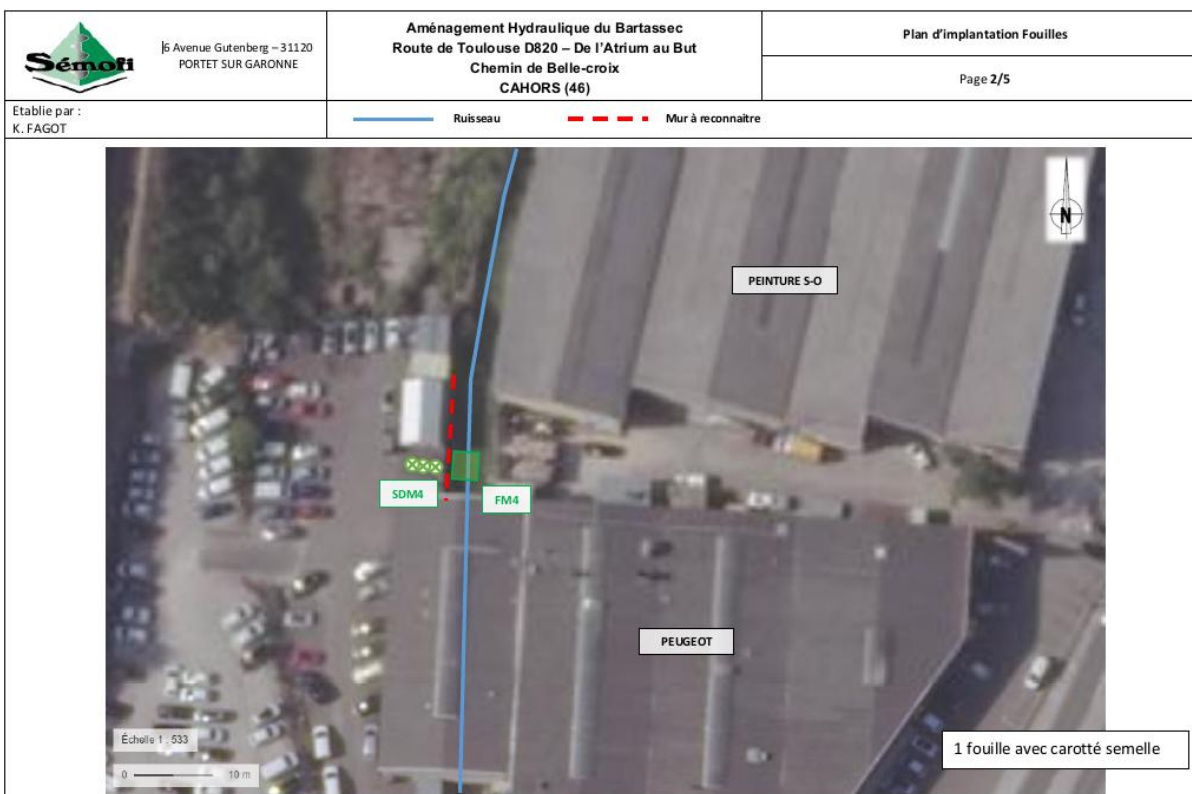
- Les plans d'implantation des sondages sont présentés ci-après.

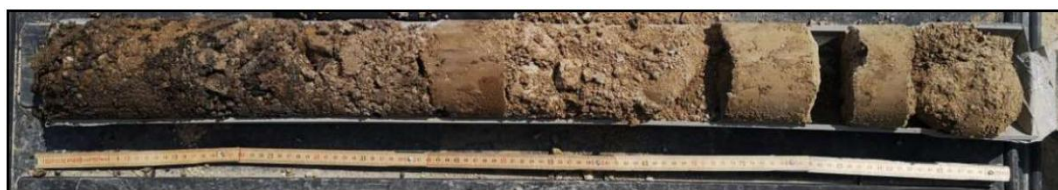
Les Remblais et dépôts Quaternaires indifférenciés ont été rencontrés au droit de l'ensemble des sondages réalisés sur le linéaire d'étude. Du fait de leur composition très hétérogène, il est difficile de les différencier. Cet horizon est composé d'un complexe argilo-limoneux, plus ou moins sableux, à cailloutis et graves plus ou moins nombreux. Des débris d'origine anthropique (brique, béton), évocateur de zone de remblaiement, ont localement été identifiés. Cet horizon est issu du remaniement des formations Quaternaires en place et de remblais d'apport.

Compte tenu de l'origine et du mode de dépôt de cet horizon, d'importantes variations d'épaisseur ont été rencontrées au droit de nos sondages. En effet, d'après nos investigations, son épaisseur varie de 0,2 m à 4,1 m selon l'implantation. La campagne géophysique a également montré des hétérogénéités dans l'épaisseur de cet horizon. Les épaisseurs les plus importantes ont été rencontrées en contrebas du talus SNCF au Sud, dans la zone de talus (rive opposée à l'aire de covoiturage) et dans la zone du BUT. D'après nos analyses statistiques réalisées sur la base de l'ensemble des sondages effectués sur le linéaire d'étude, l'épaisseur moyenne de cette formation est de 2,4 m.

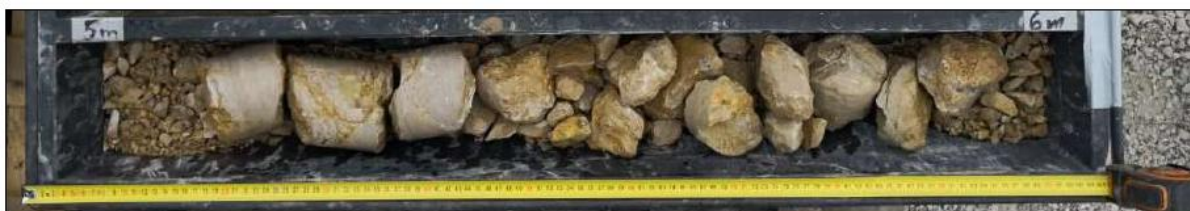
Le Calcaire du Kimméridgien présente en son toit un horizon altéré à très altéré, rencontré sur la majorité de nos points de sondage. La campagne géophysique a également identifié cet horizon sur des épaisseurs variables, plus importantes en contrebas du talus SNCF au Sud et dans la zone du BUT au Nord.

Cet horizon fracturé est hétérogène en termes de répartition géographique et d'épaisseur. En effet, nos sondages et la campagne géophysique ont mis en évidence que l'épaisseur de ce faciès varie d'inexistante à 4,3 m, et que localement, d'importantes variations d'épaisseur ont été rencontrées (jusqu'à 3 m) pour des distances entre sondages très proches (5 m).

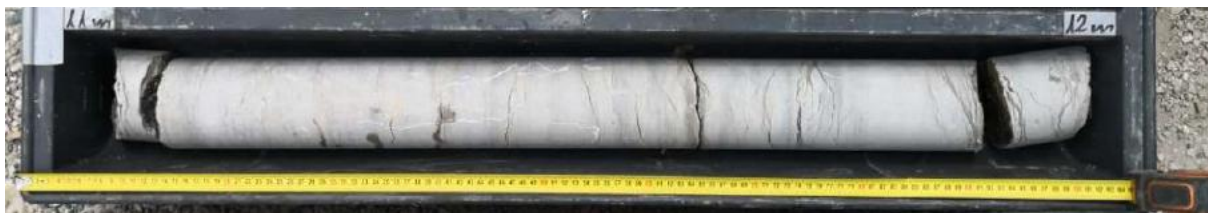
Le toit du Calcaire du Kimméridgien sain a été rencontré entre 1 m/TA et 7,3 m/TA, en fonction de l'épaisseur de dépôt superficiels (C0) et de calcaire altéré (C1.1) localement présentes. Ce calcaire a été identifié jusqu'en base de tous nos sondages.

Ce faciès rocheux est composé d'un calcaire blanc, beige ou gris, massif, sain, et peu fracturé. Les investigations réalisées montrent un calcaire homogène (paramètre de forage constant), dont les caractéristiques mécaniques et géophysiques sont très élevées ( $PI > 4,78 \text{ MPa}$  / vitesse sonique  $> 3 \text{ km/s}$ ). Néanmoins, il convient de rester vigilant quant à la présence de fractures karstiques plus ou moins profondes attendues au droit du site. De nombreux indices karstiques affleurants avaient été identifiés lors de la campagne de 2014 et un réseau karstique a été identifié au droit de nos investigations :

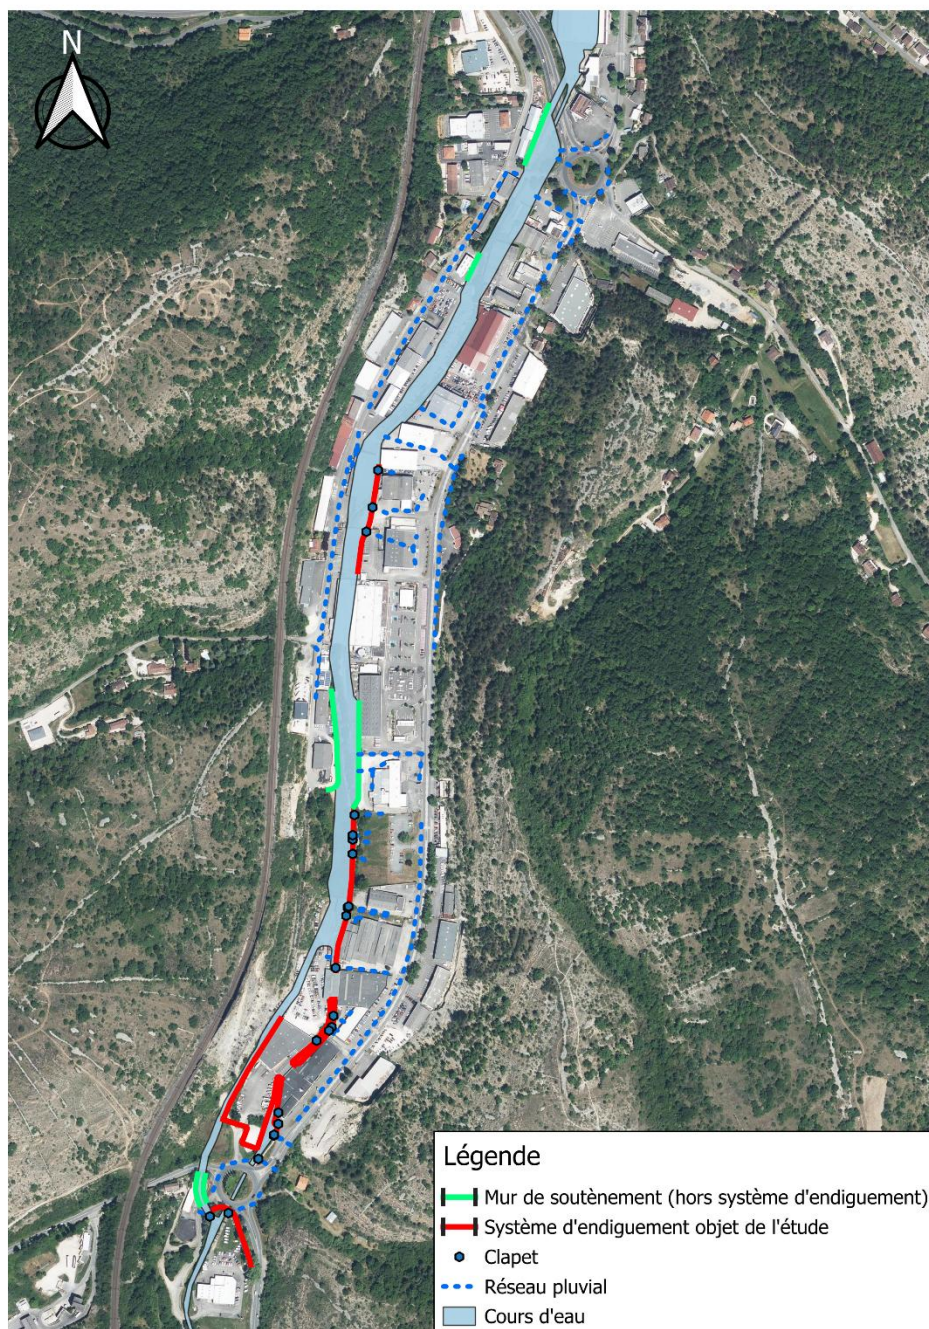
Figure 48 : Composition du Système d'Endiguement – Ouvrage et réseau pluvial

Les ouvrages hydrauliques intégrés au système d'endiguement se composent de 22 clapets anti-retours permettant la gestion des eaux pluviales et de voirie. Une mise à jour de ces ouvrages sera réalisée après réalisation des travaux.

Ces ouvrages sont présentés sur la figure suivante.

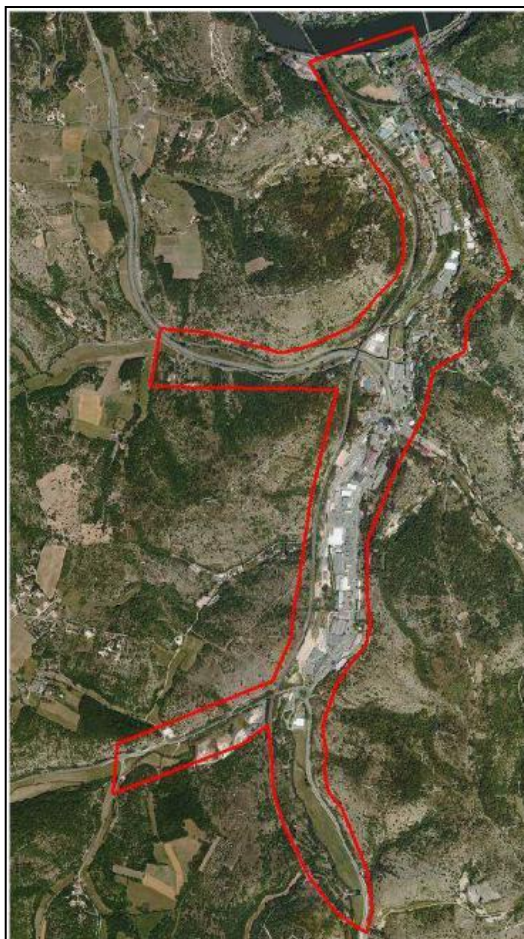
*Figure 54 : Emprise du modèle 2D*

Le modèle est limité en rive droite par les versants à l'ouest de la RD820 et en rive gauche par les versants à l'est de la voie ferrée.

L'emprise du modèle est présentée ci-dessous.

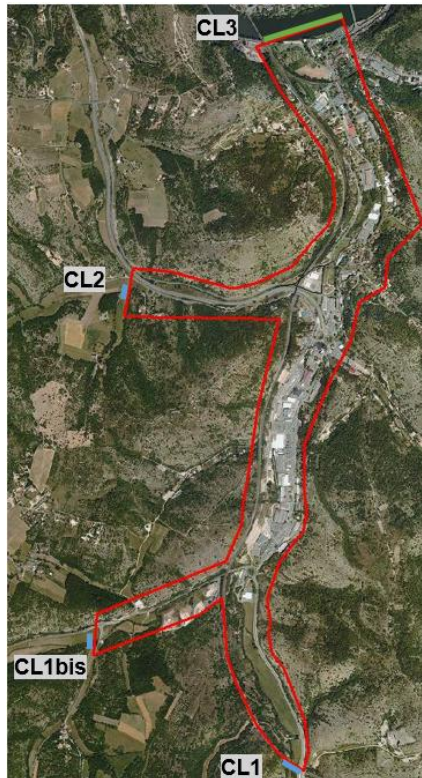
*Figure 60 : Injection modèle ISL*

La cartographie suivante présente les injections dans la modélisation.

A noter que les apports de la Combes (CL2) passent le long du chemin de la Pierre qui Roule et rejoignent le Lacoste en aval du SE. Ces apports n'ont pas d'influence sur le système d'endiguement qui se termine en amont du Rond-Point de Belle Croix.

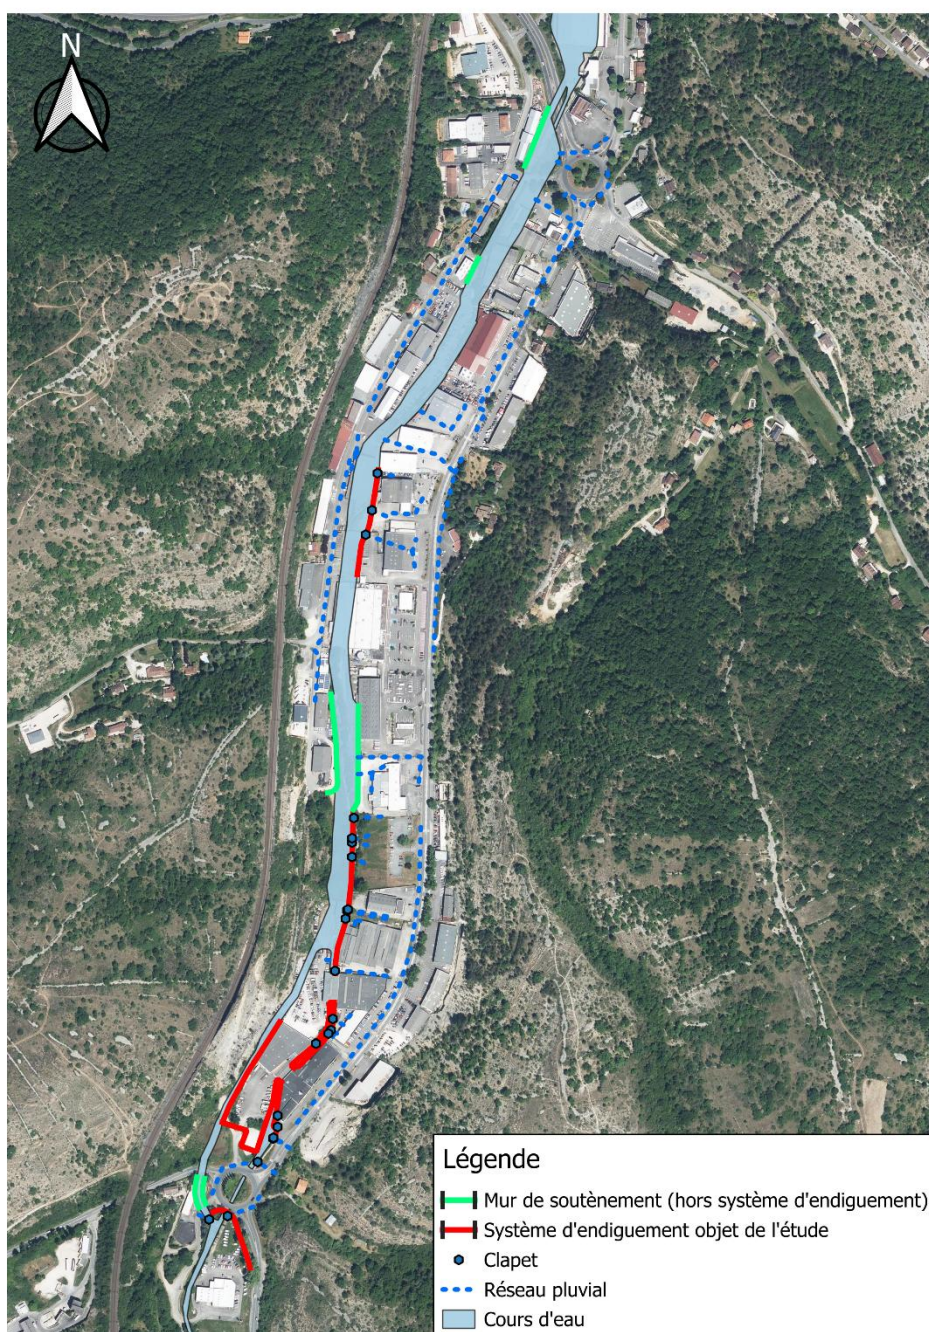
Les ouvrages hydrauliques intégrés au système d'endiguement se composent de 22 clapets anti-retours permettant la gestion des eaux pluviales et de voirie. Une mise à jour de ces ouvrages sera réalisée après réalisation des travaux.

Figure 109 : Composition du Système d'Endiguement – Ouvrage et réseau pluvial

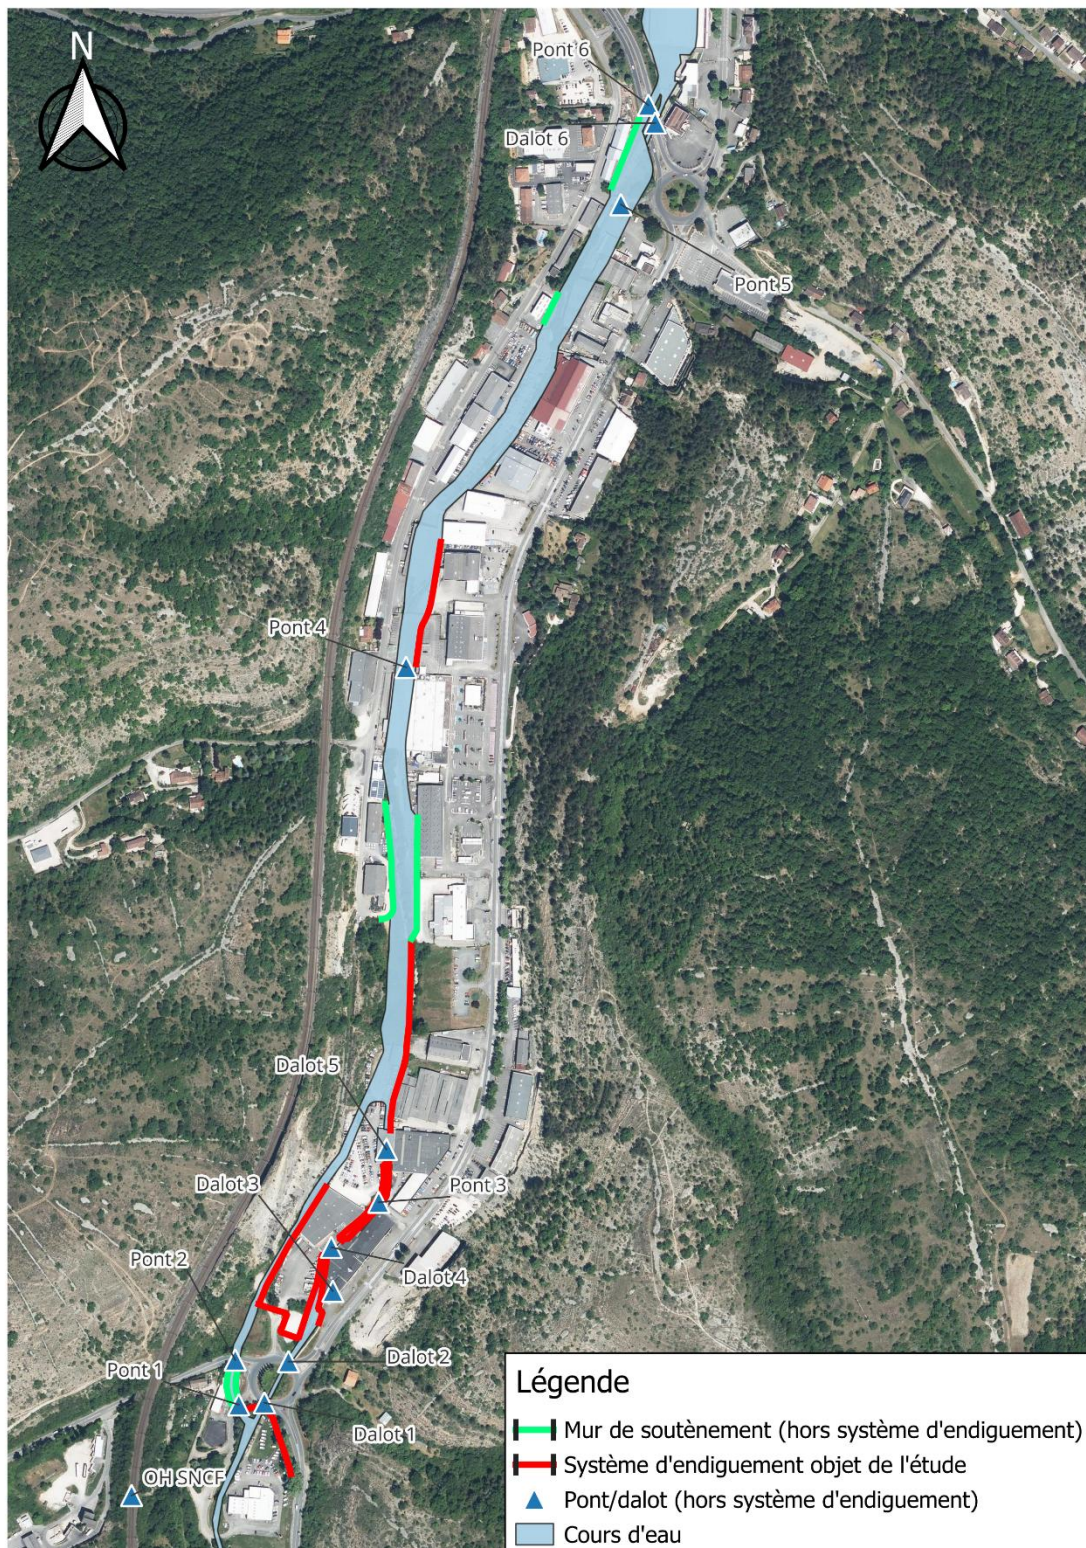
- Ouvrage SNCF (existant) ;
- Dalot 1 (existant) ;
- Dalot 2 (existant) ;
- Dalot 3 (existant) sous l'atrium ;
- Dalot 4 (existant) sous l'atrium ;
- Dalot 5 (existant) sous Peugeot ;
- Dalot 6 (existant) ;
- Pont 1 (projeté) sur le bras de décharge ;
- Pont 2 (projeté) sur le bras de décharge ;
- Pont 3 (projeté) ;
- Pont 4 (projeté) ;
- Pont 5 (projeté) ;
- Pont 6 (projeté).

Figure 110 : Ouvrages (Pont/dalot)

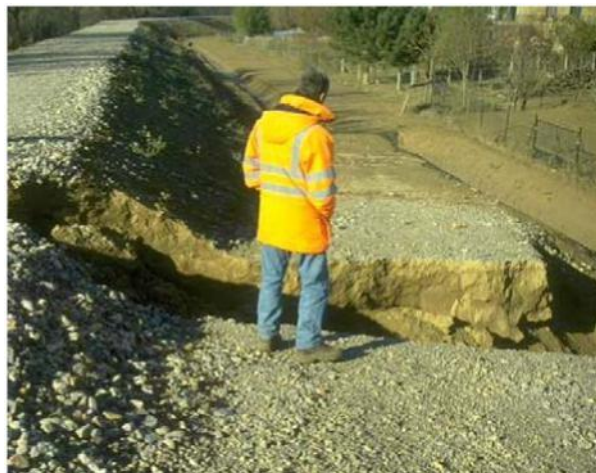
Figure 116 : Renard le long d'une conduite sur la digue de Cuxac-d'Aude lors de la crue de novembre 1999 (source IRSTEA),  
ayant occasionné un écoulement de plusieurs centaines de litres secondes à travers la digue – brèche en cours de formation

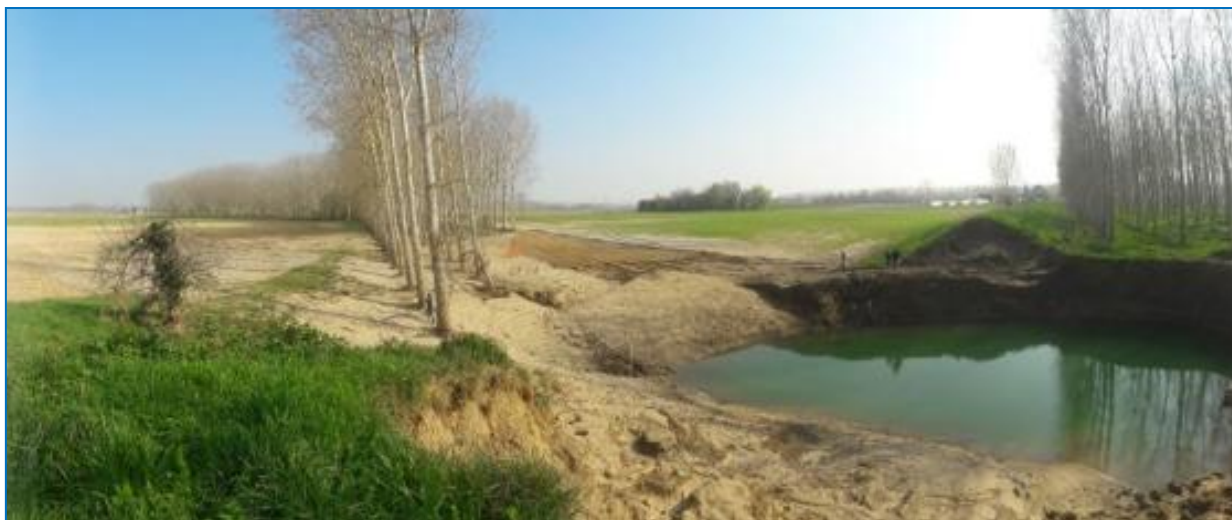
Le soulèvement en pied est un phénomène que l'on retrouve généralement en présence d'une couche de perméabilité forte qui s'étend de l'amont à l'aval de la digue, sous l'ouvrage. Si cette couche n'est pas coupée par une barrière étanche ou une clef d'étanchéité suffisante, la pression amont se transmet de l'amont vers l'aval. En aval où il n'y a plus le poids de la digue ; la pression soulève le pied. Le « soulèvement aval » peut être brutal.

*Figure 118 : Exemple de phénomènes de soulèvement hydraulique en pied – Digue de protection le long de la Garonne – Lot et Garonne – Février 2021 – Source : Semofi*

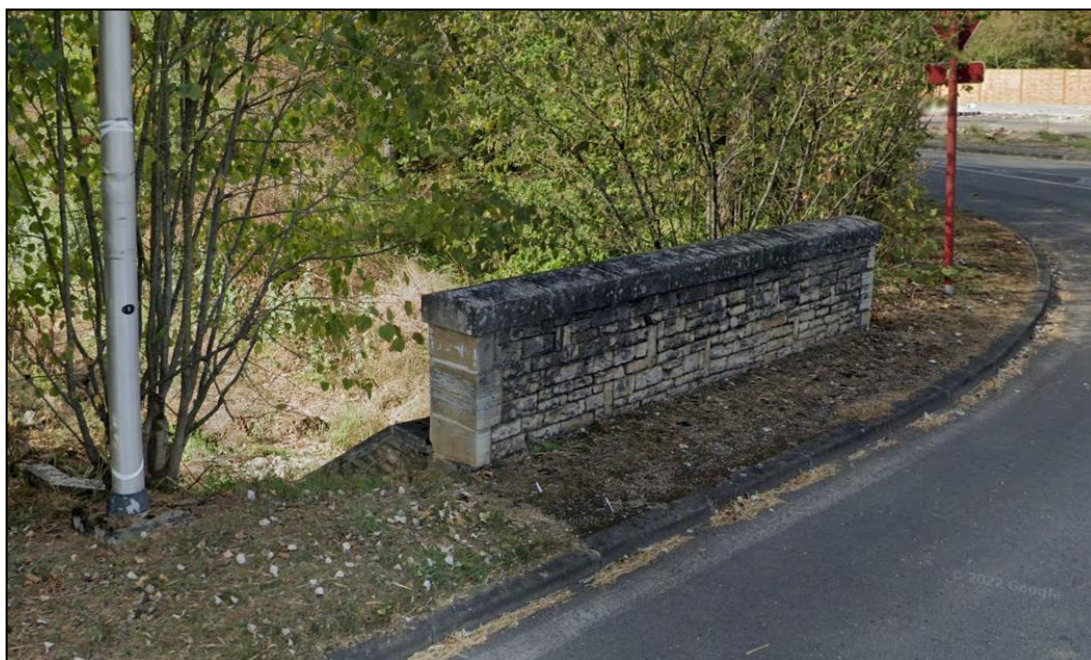
Le mur projet se raccorde au parapet de l'ouvrage de franchissement routier présenté en suivant, qui sera lui-même reconstruit en béton armé.

Figure 121 : Zone de raccordement aval du tronçon Agasse 2 - Parapet de l'ouvrage de franchissement routier

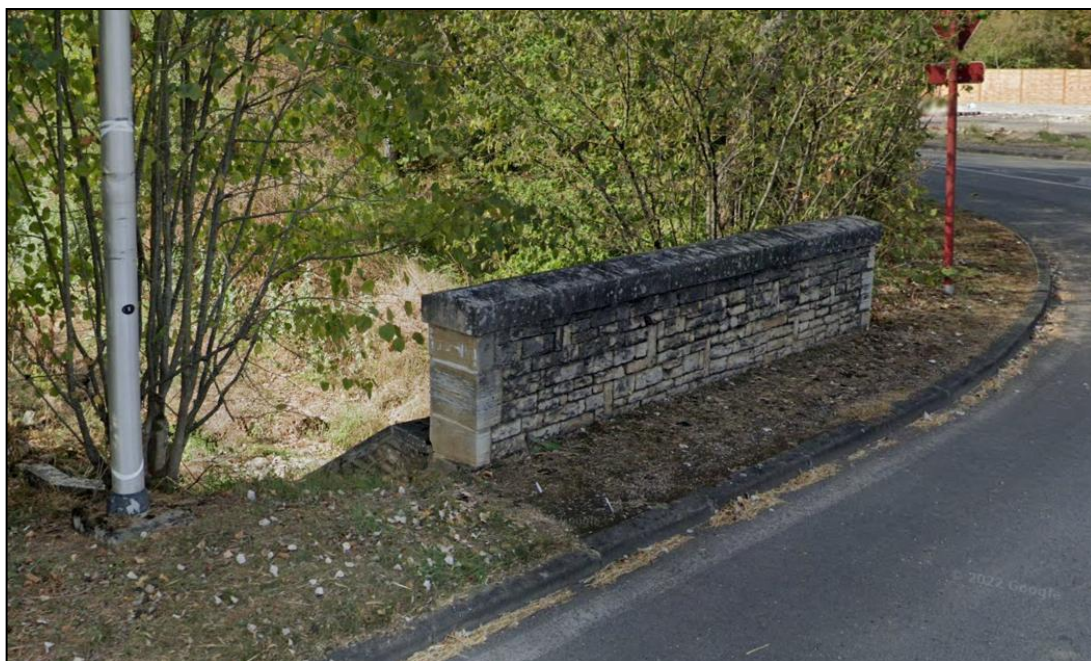
Le mur projet se raccorde en amont au parapet de l'ouvrage de franchissement routier présenté en suivant, qui sera reconstruit en béton armé.

Figure 123 : Zone de raccordement amont du tronçon T2- Parapet de l'ouvrage de franchissement routier
