# Etude de dangers

## Système d'endiguement de Pertuis (84)

Rapport n° 133863 / version C – Octobre 2025

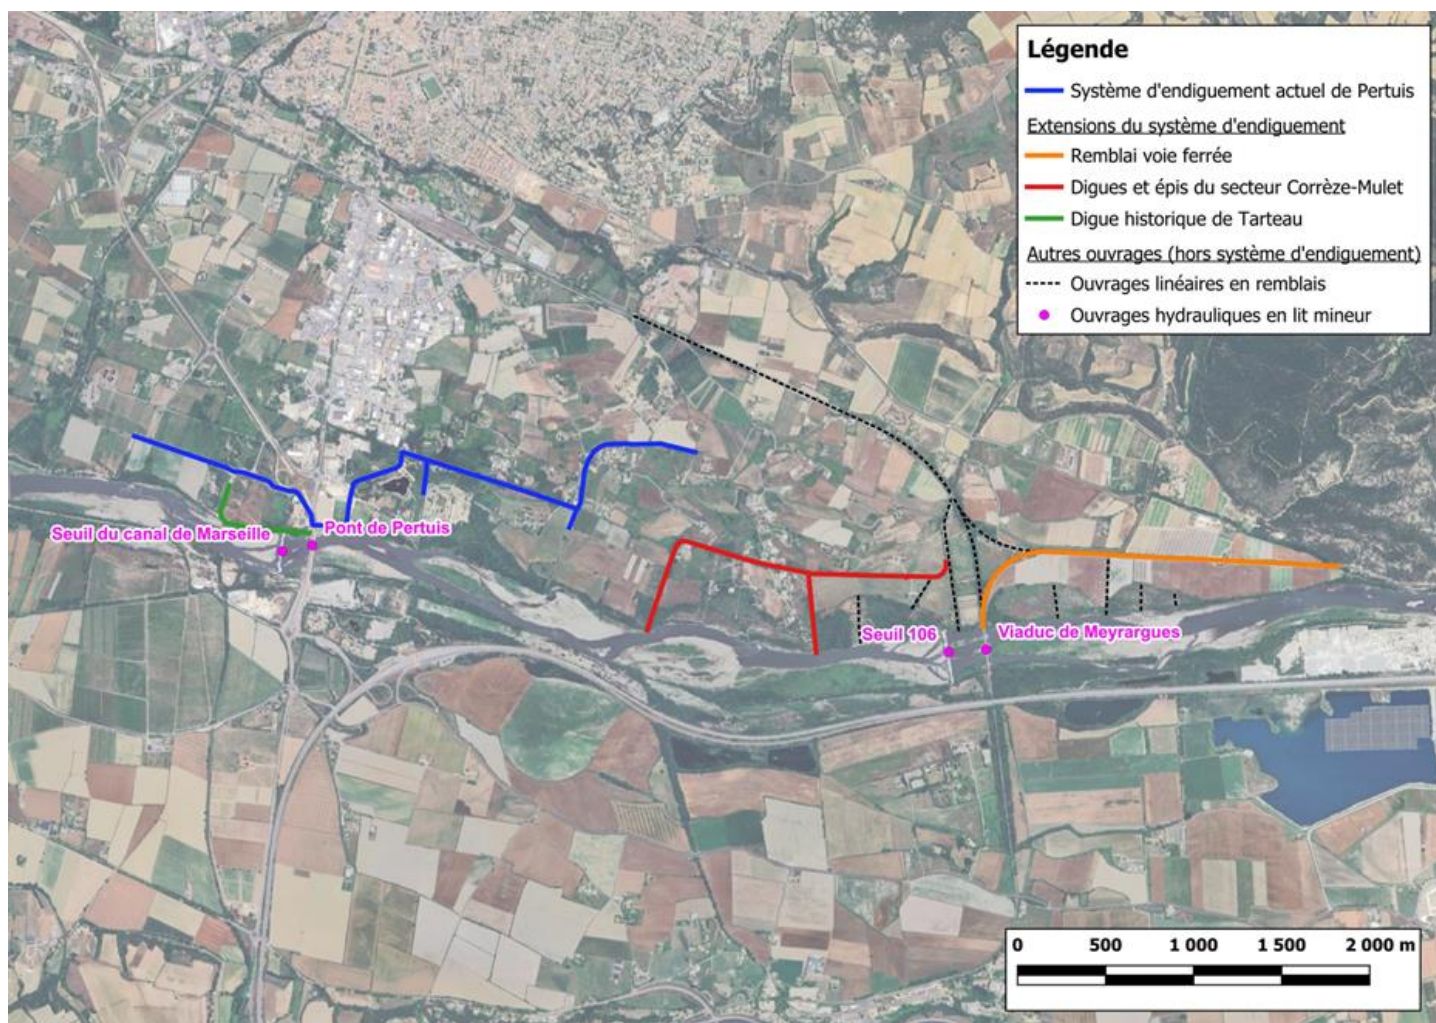
On notera également la présence d'autres ouvrages à proximité (non intégrés au système d'endiguement de Pertuis) :

- ouvrages linéaires en remblais,
- ouvrages hydrauliques présents en lit mineur de la Durance.

Figure 1 : Système d'endiguement de Pertuis et son environnement

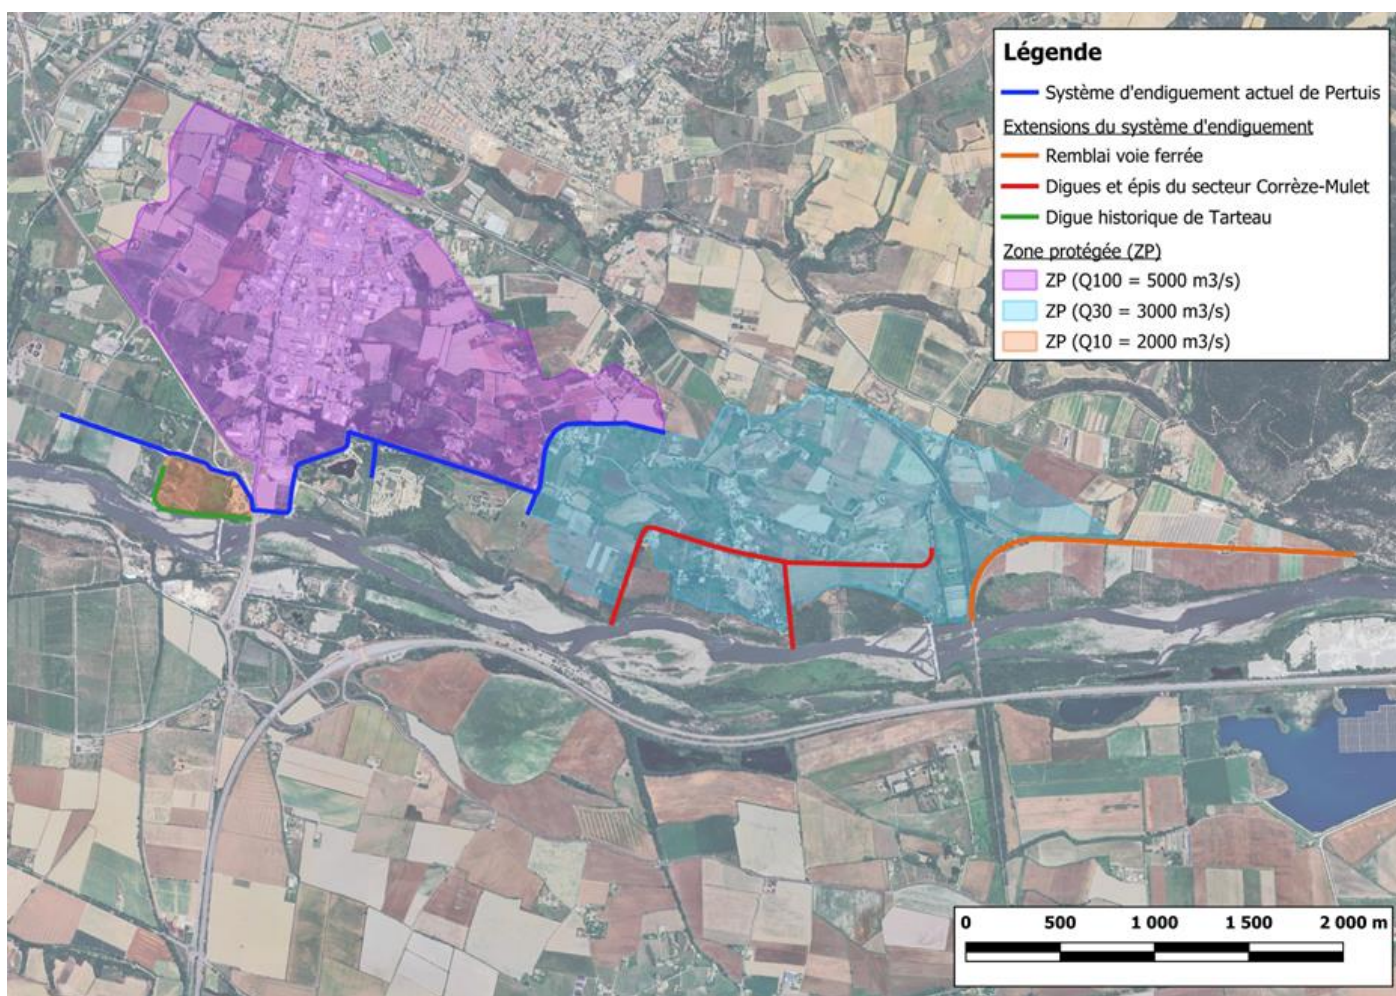
La zone protégée liée aux différents niveaux de protection définis décrits ci-dessus correspond à l'assemblage des zones protégées relatives au niveau de protection défini pour chacun des ensembles d'ouvrages du système d'endiguement (effacement concomitant des tous les ouvrages de premier rang ainsi que des remblais de l'environnement).

Figure 2 : Zone protégée associée aux différents niveaux de protection du système d'endiguement

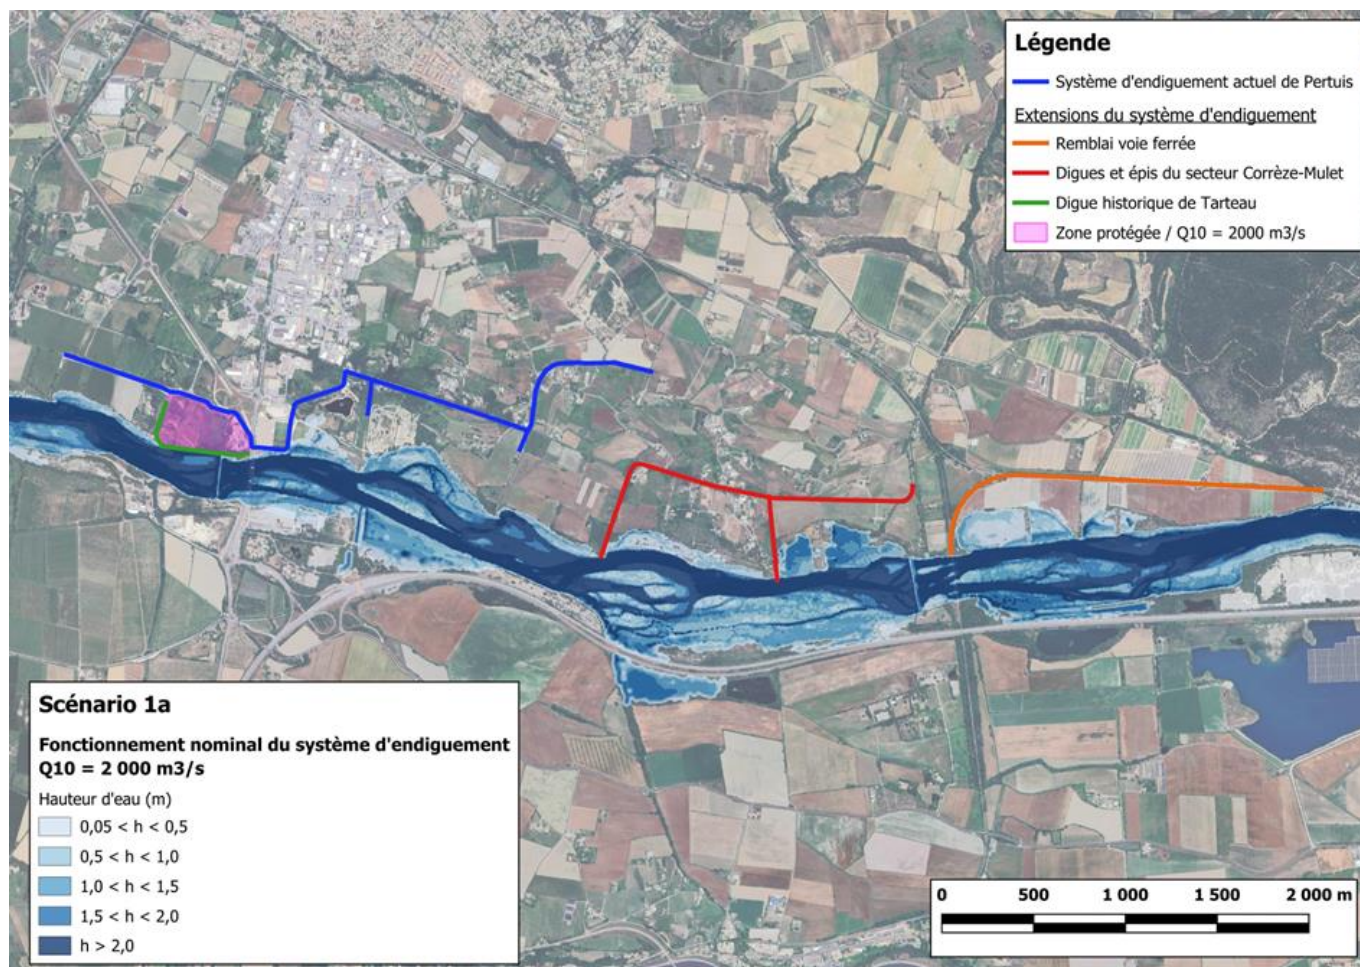
Les cartographies de hauteurs d'eau et vitesses d'écoulement découlant de ce scénario, ainsi que de l'aléa issu du croisement de ces deux paramètres, sont présentées ci-après

Figure 3 : Hauteurs d'eau - Scénario 1a (fonctionnement nominal) –  $Q_{10} = 2\,000\text{ m}^3/\text{s}$

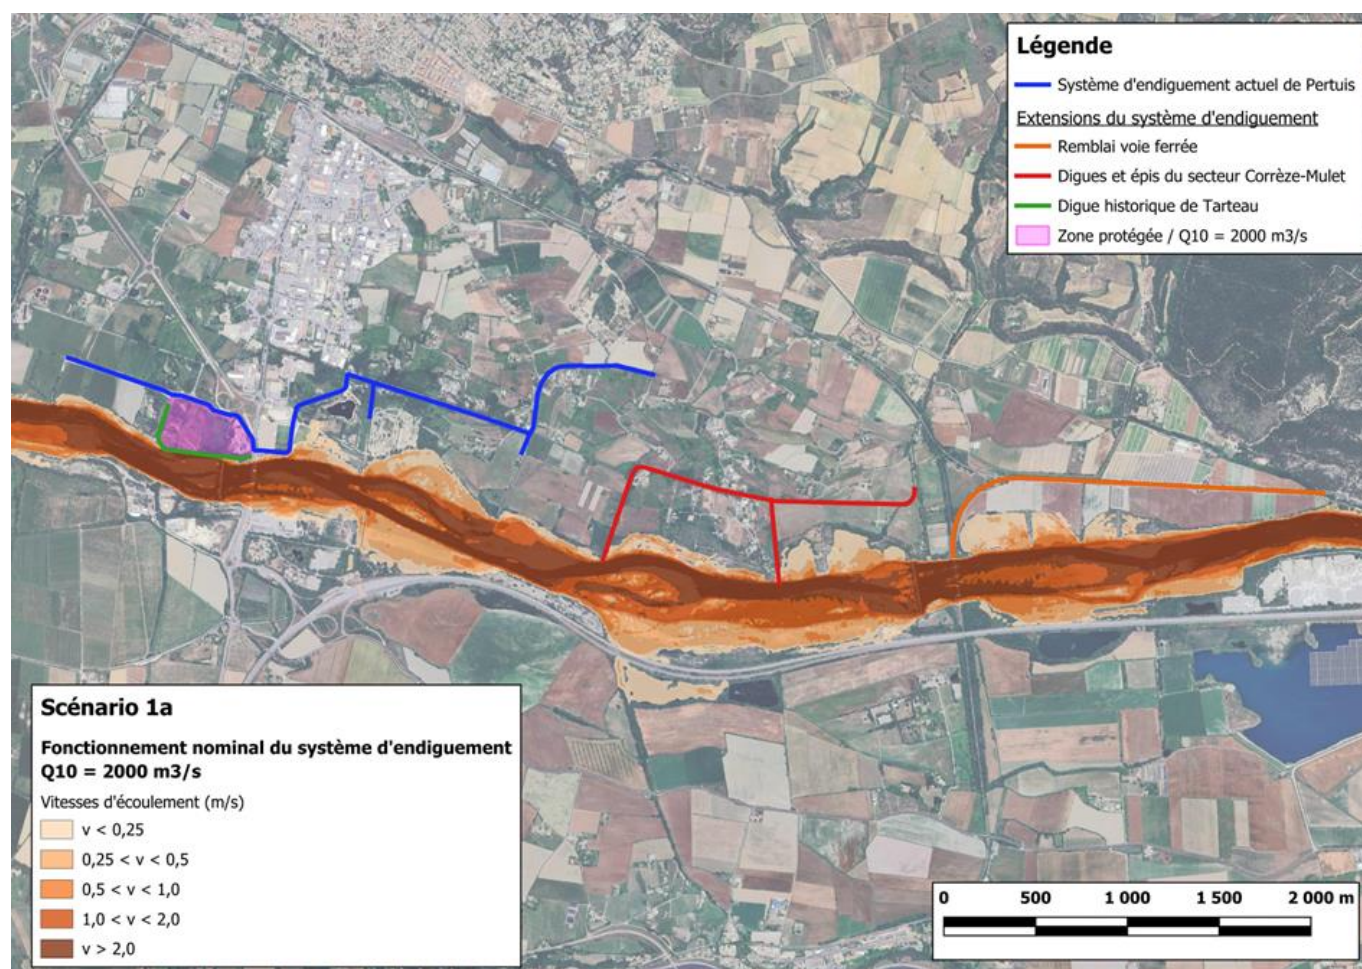
Figure 4 : Vitesses des écoulements - Scénario 1a (fonctionnement nominal) –  $Q_{10} = 2\,000 \text{ m}^3/\text{s}$

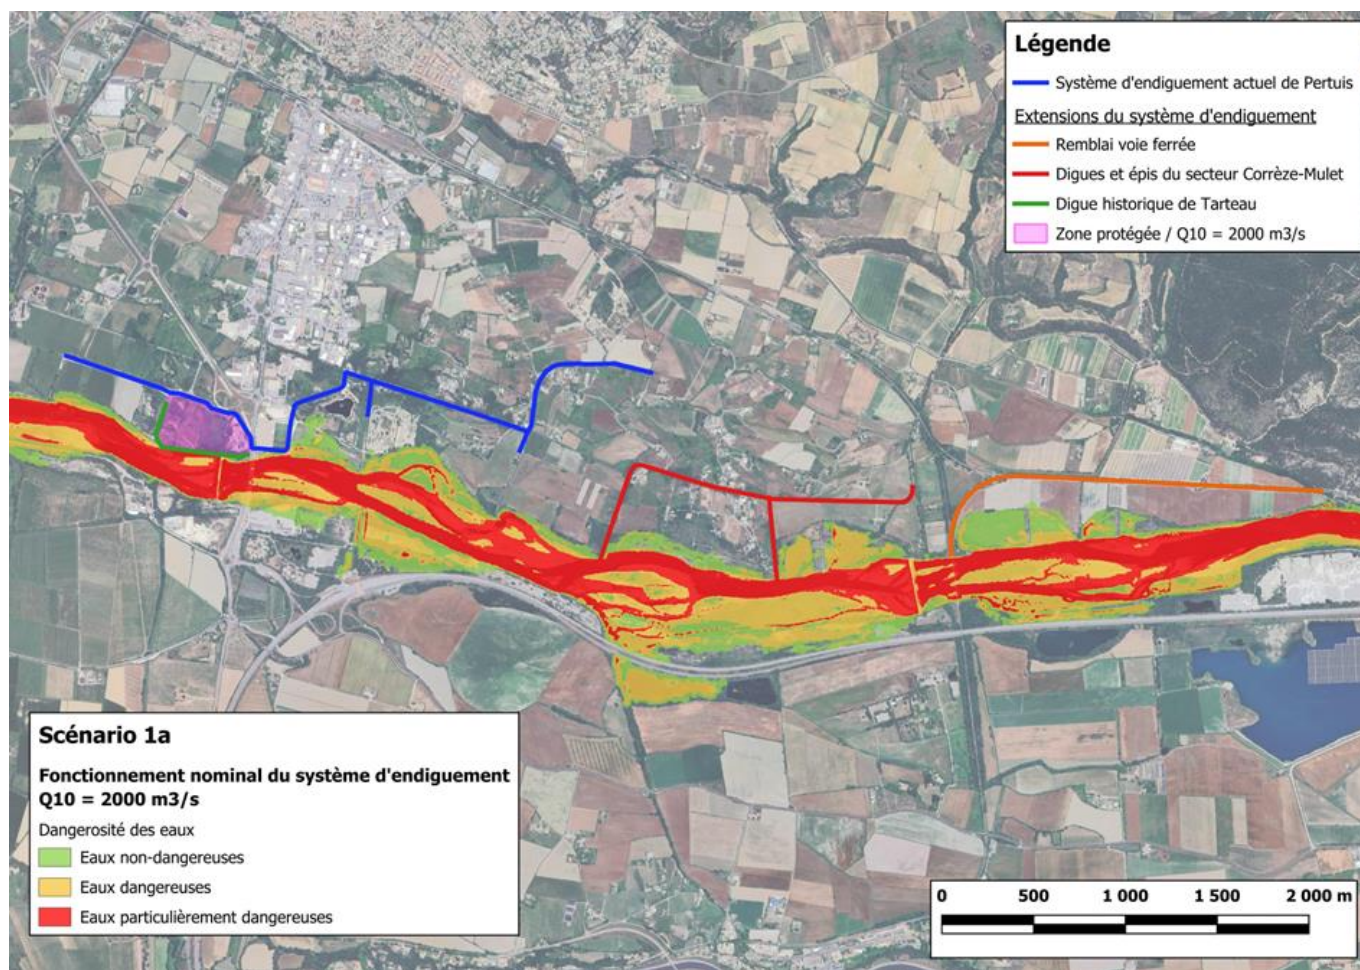
Figure 5 : Dangerosité des eaux - Scénario 1a (fonctionnement nominal) –  $Q_{10} = 2\,000 \text{ m}^3/\text{s}$

Les zones d'eaux particulièrement dangereuses se situent dans le lit de la Duranc et de ses anciens méandres.

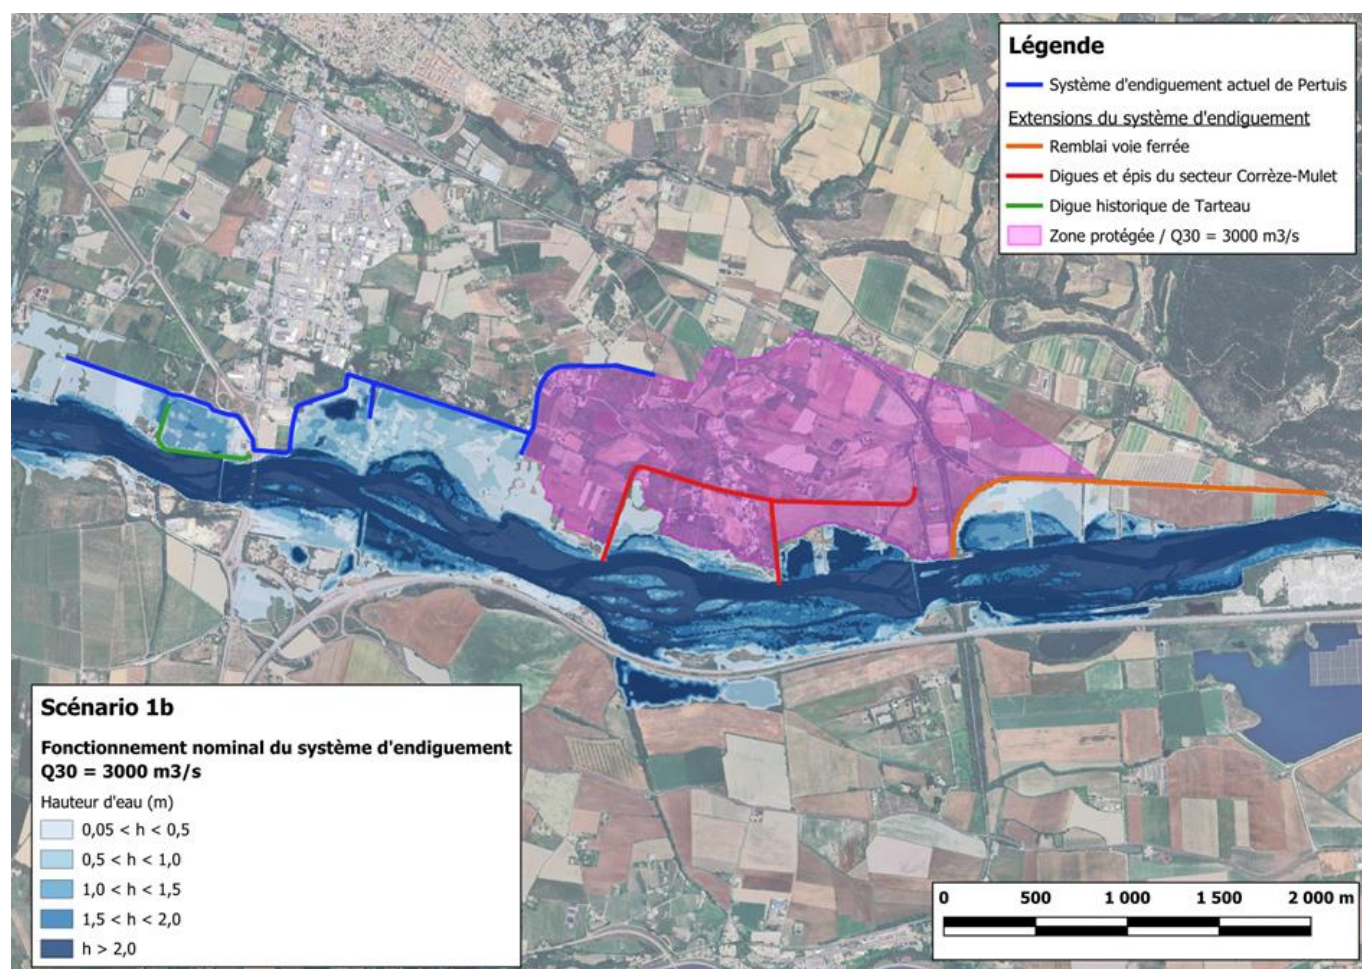
A noter que le niveau de protection de la digue historique de Tarteau étant dépassé, une brèche a été simulée au droit de cette dernière en aval du seuil du canal de Marseille.

Figure 6 : Hauteurs d'eau - Scénario 1b (fonctionnement nominal) -  $Q_{30} = 3\,000\text{ m}^3/\text{s}$

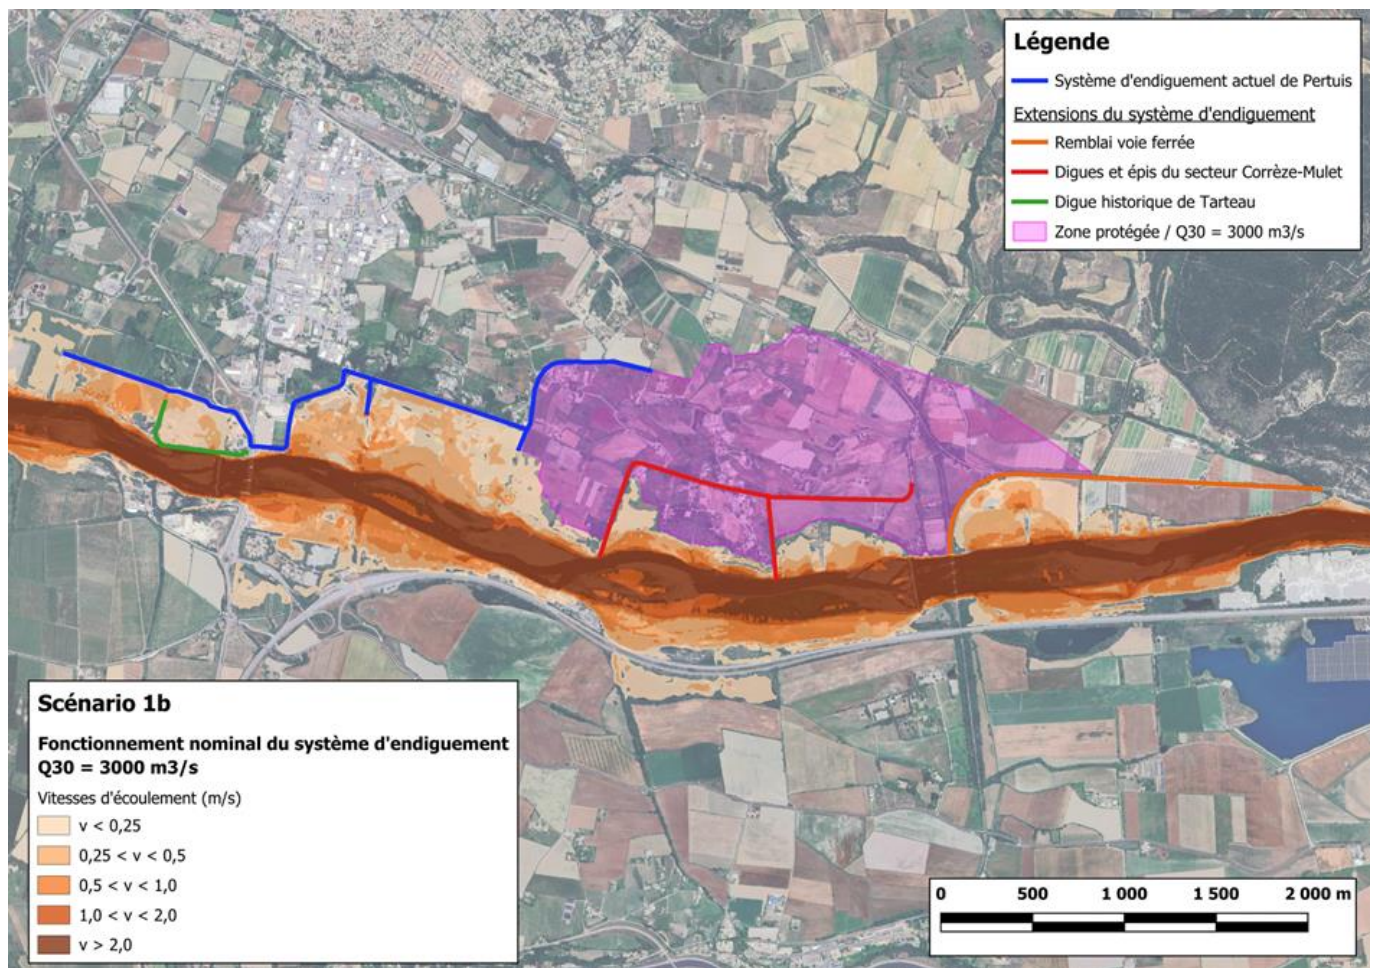
Figure 7 : Vitesses des écoulements - Scénario 1b (fonctionnement nominal) -  $Q_{30} = 3\,000 \text{ m}^3/\text{s}$

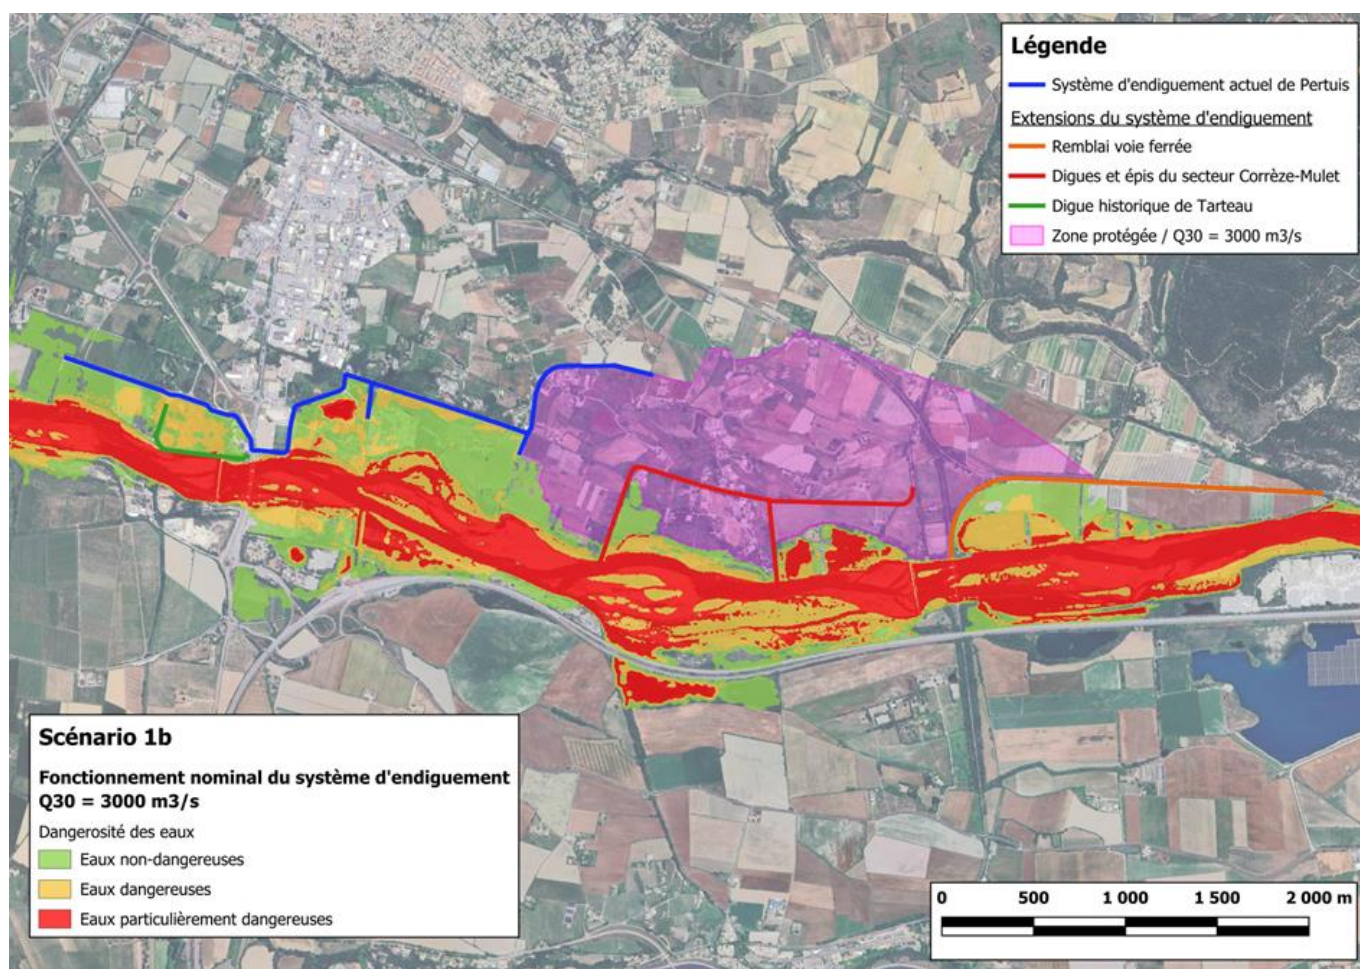
Figure 8 : Dangerosité des eaux - Scénario 1b (fonctionnement nominal) -  $Q_{30} = 3\,000\text{ m}^3/\text{s}$

Les zones d'eaux particulièrement dangereuses se situent dans le lit de la Durance et de ses anciens méandres ainsi qu'au droit des plans d'eau existants.

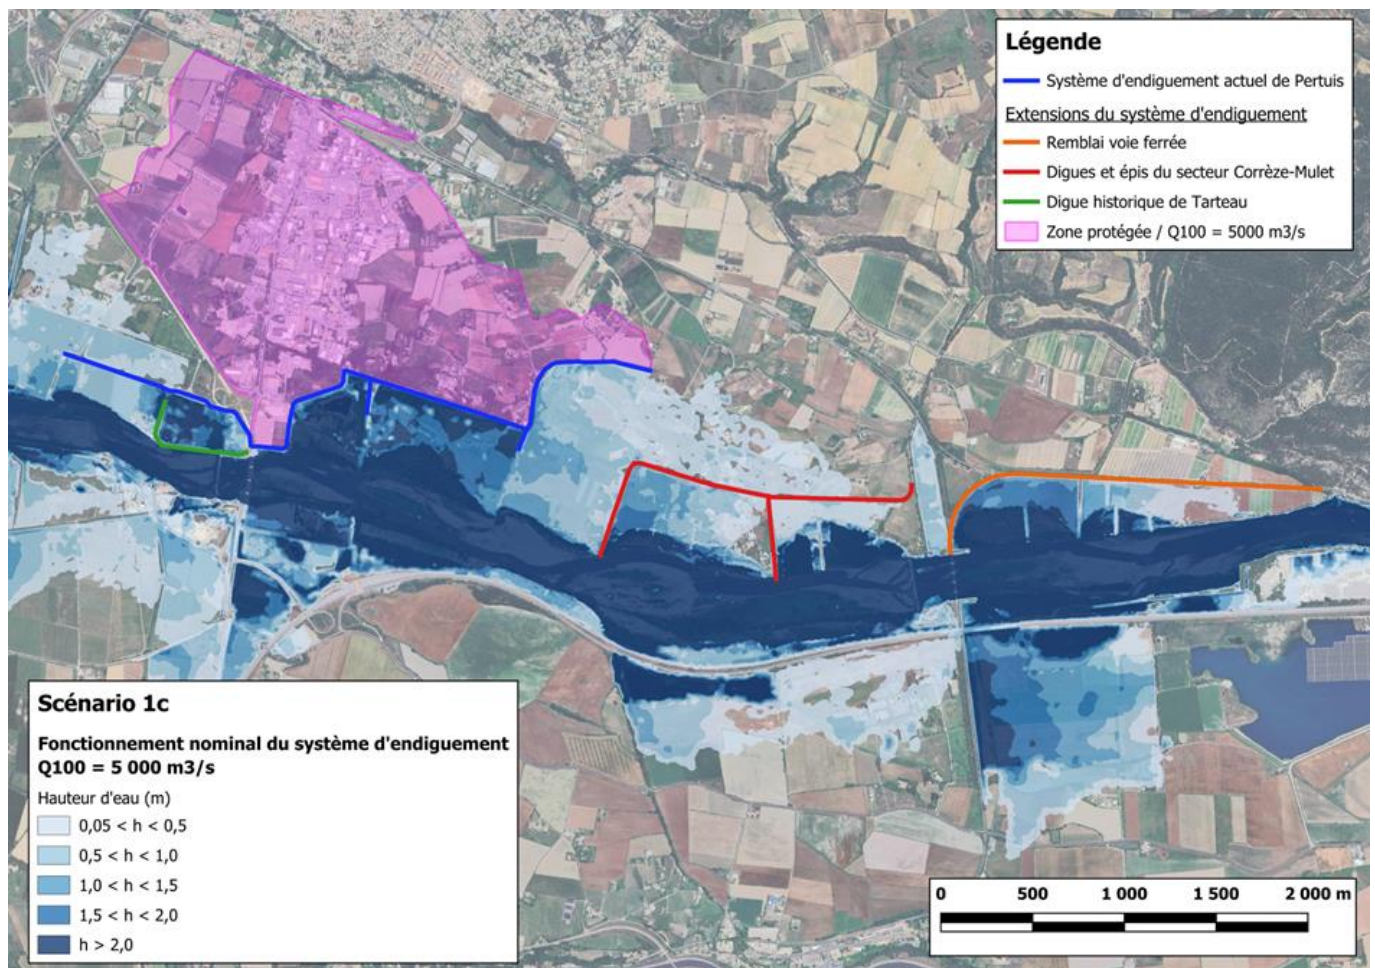
A noter que le niveau de protection de la digue historique de Tarteau étant dépassé, une brèche a été simulée au droit de cette dernière en en aval du seuil du canal de Marseille. De même, le niveau de protection du remblai de la voie ferrée et des digues et épis du secteur Corrèze-Mulet étant dépassé, une brèche a été simulée au niveau de la digue du Mulet à la jonction avec l'épi du Mulet.

Figure 9 : Hauteurs d'eau - Scénario 1c (fonctionnement nominal) -  $Q_{100} = 5000 \text{ m}^3/\text{s}$

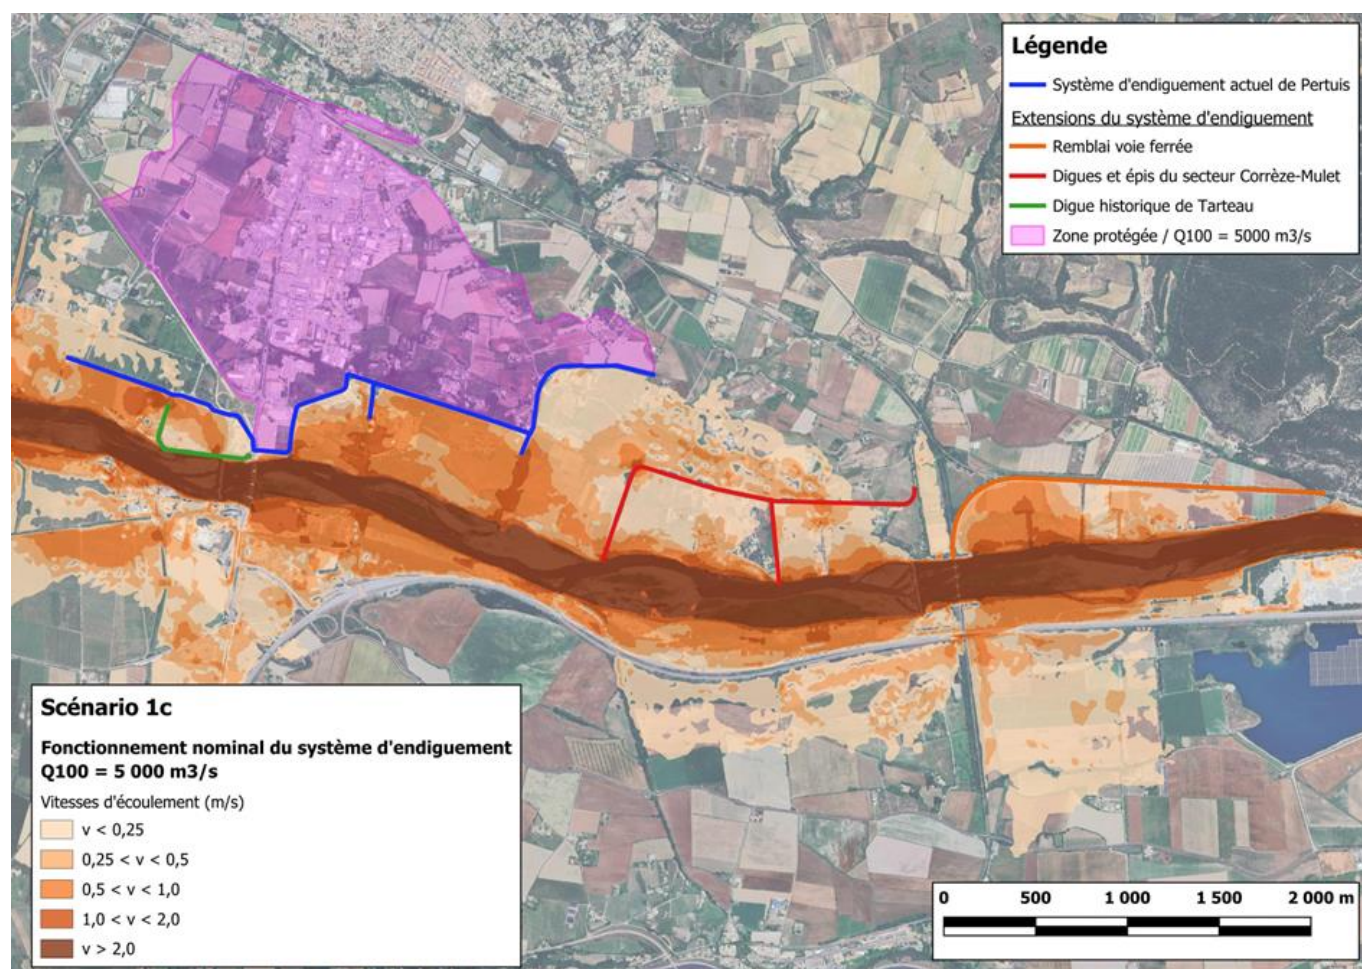
Figure 10 : Vitesses des écoulements - Scénario 1c (fonctionnement nominal) -  $Q_{100} = 5000 \text{ m}^3/\text{s}$

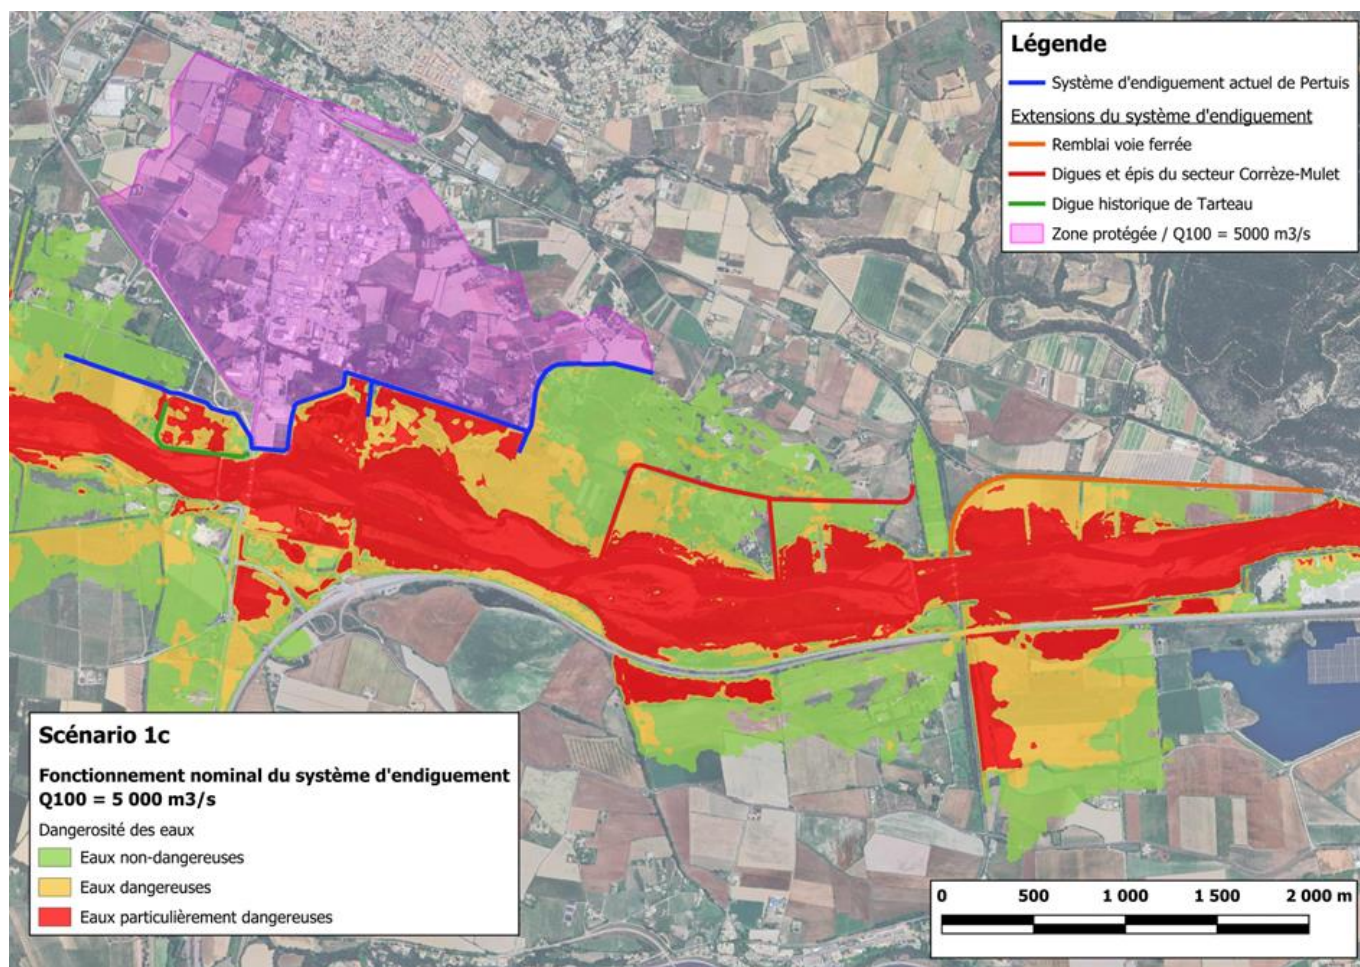
Figure 11 : Dangerosité des eaux - Scénario 1c (fonctionnement nominal) -  $Q_{100} = 5\,000\text{ m}^3/\text{s}$

Les zones d'eaux particulièrement dangereuses se situent dans le lit de la Durance et de ses anciens méandres mais également devant le système d'endiguement actuel de Pertuis.

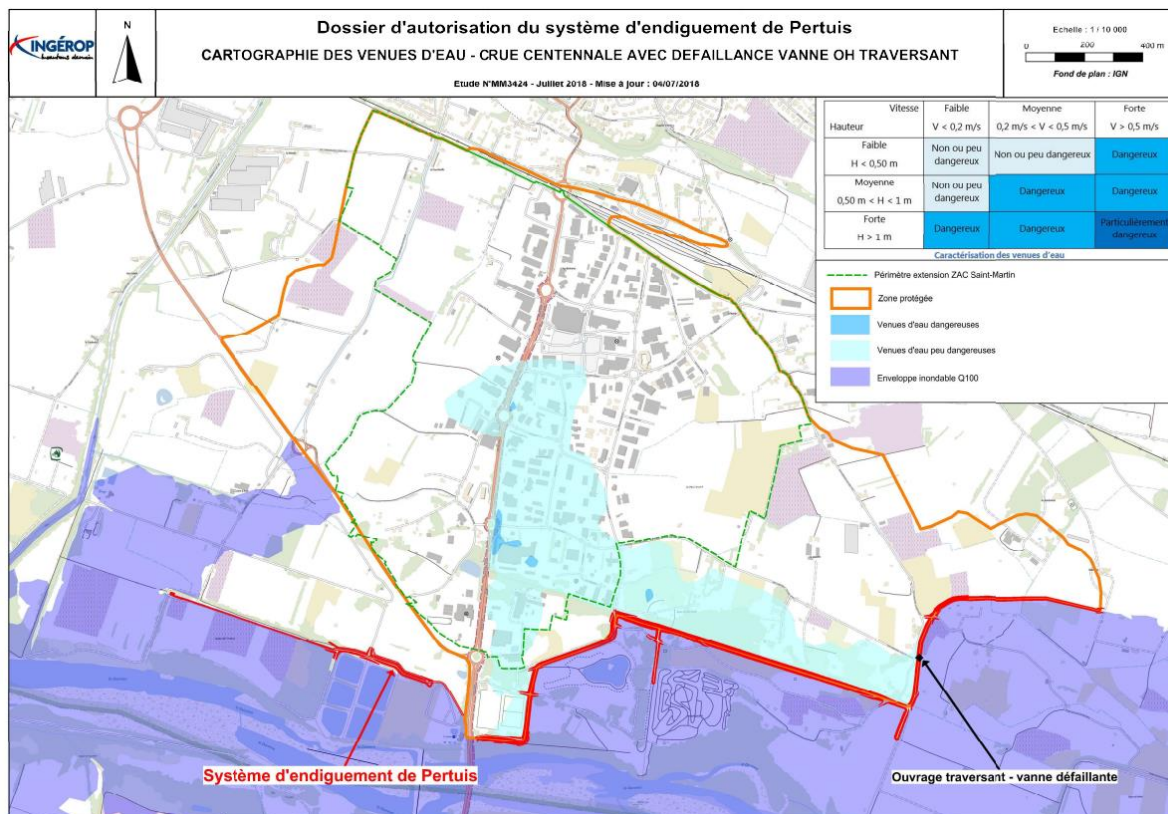
gravité la plus importante, en croisant le débit libérable (fonction du diamètre et de la hauteur de mise en charge de l'ouvrage) et la position de l'ouvrage vis-à-vis de enjeux. L'ouvrage retenu est celui situé sur la digue de Saint-Roch (diamètre 800 mm, hauteur de mise en charge de 1,54 m, situé à l'amont de la ZAC. » (source : EDD 2019, Ingérop)

Figure 12 : Venues d'eau - Scénario 2 (défaillance fonctionnelle) –  $Q_{100} = 5\,000 \text{ m}^3/\text{s}$  (source : EDD 2019, Ingérop)

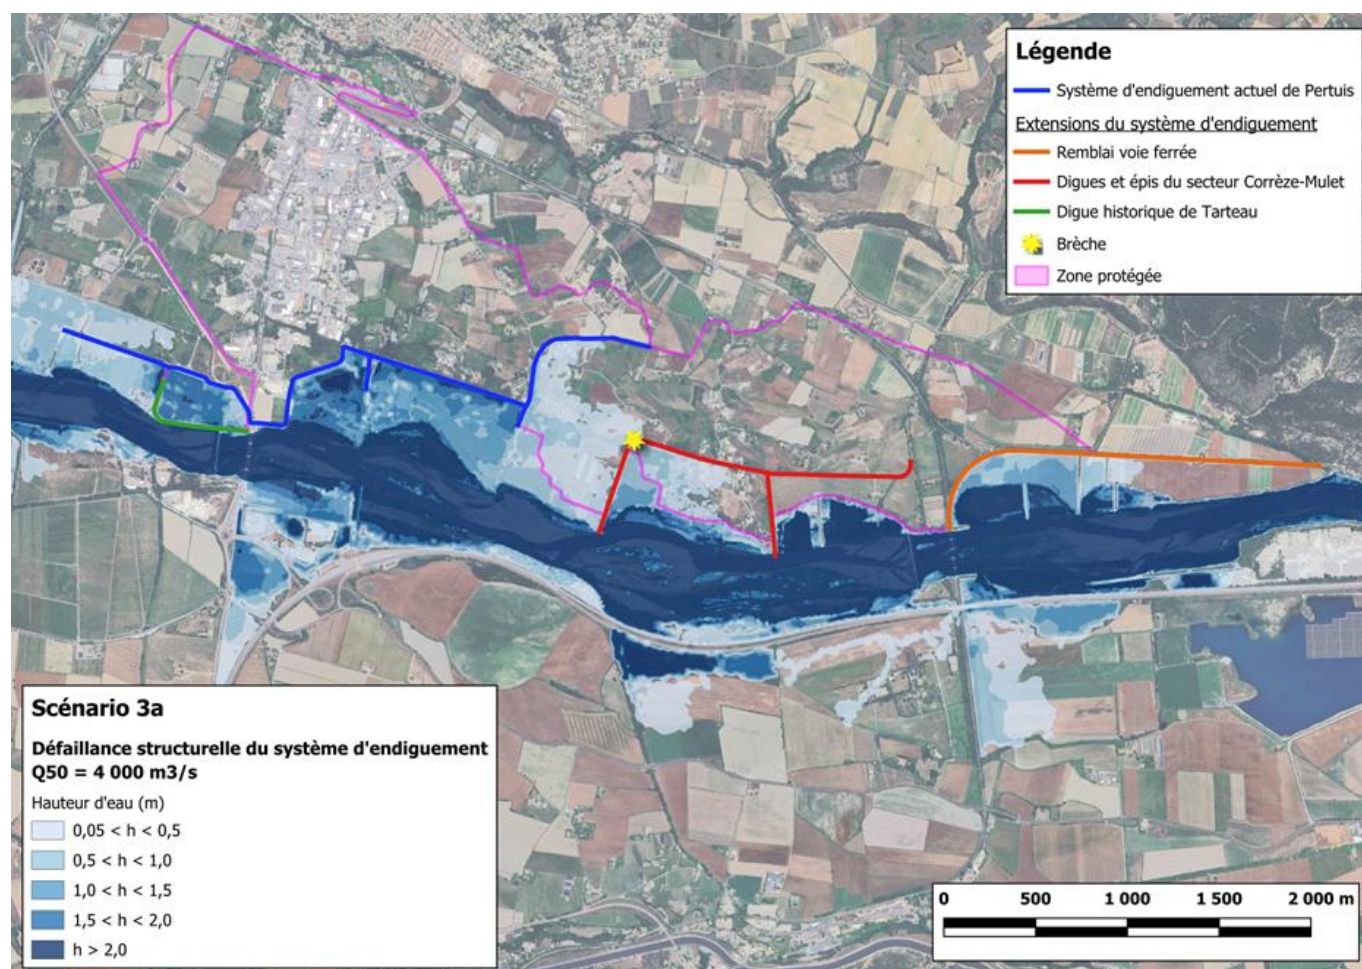
Figure 13 : Hauteurs d'eau - Scénario 3a (défaillance structurelle) -  $Q_{50} = 4\,000\text{ m}^3/\text{s}$

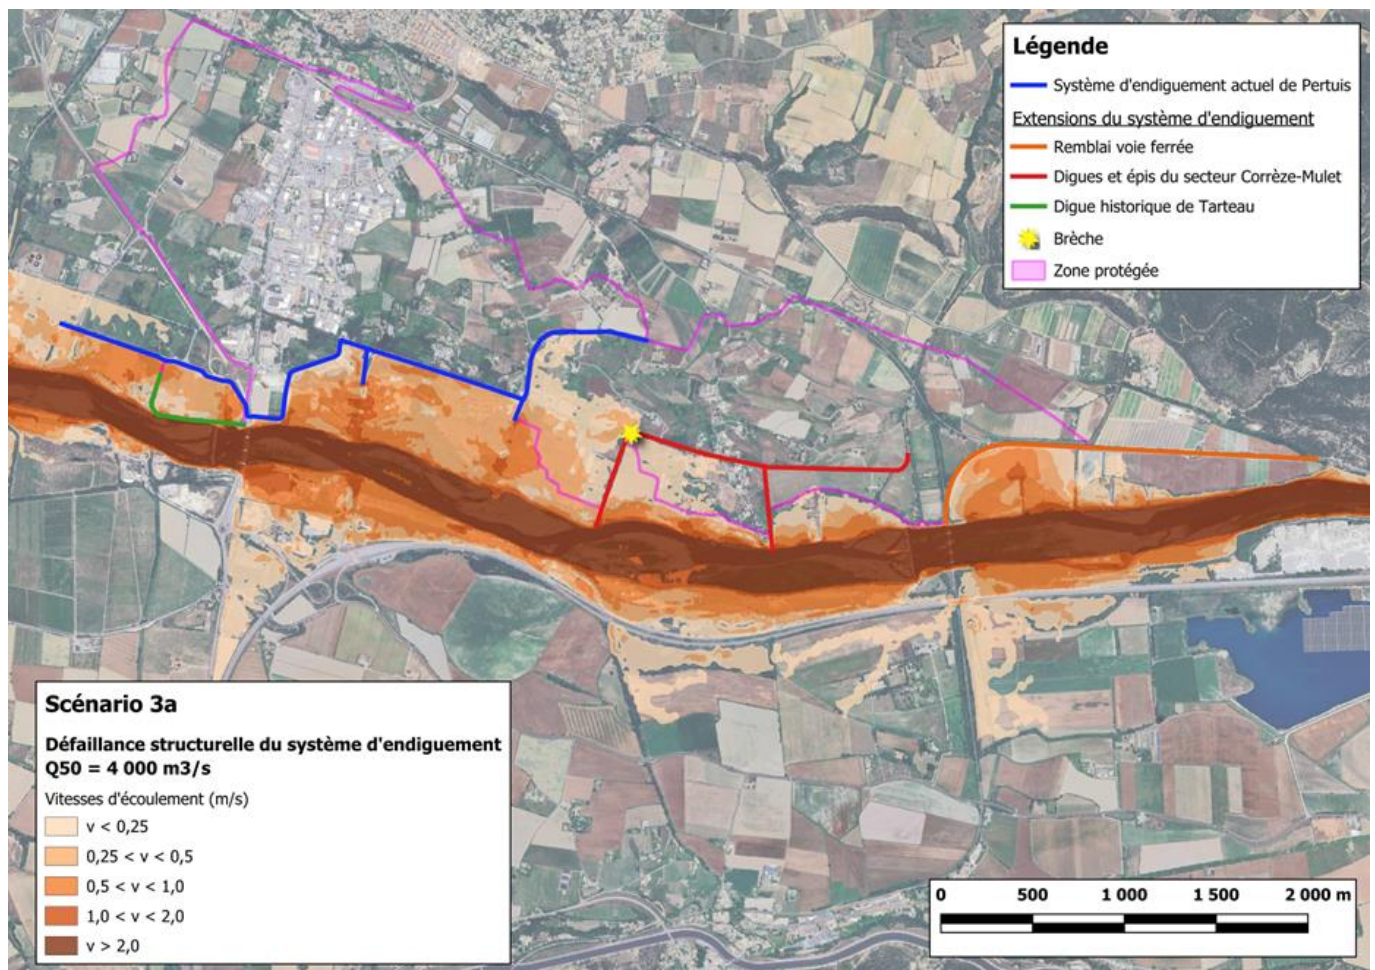
Figure 14 : Vitesses des écoulements - Scénario 3a (défaillance structurelle) -  $Q_{50} = 4\,000 \text{ m}^3/\text{s}$

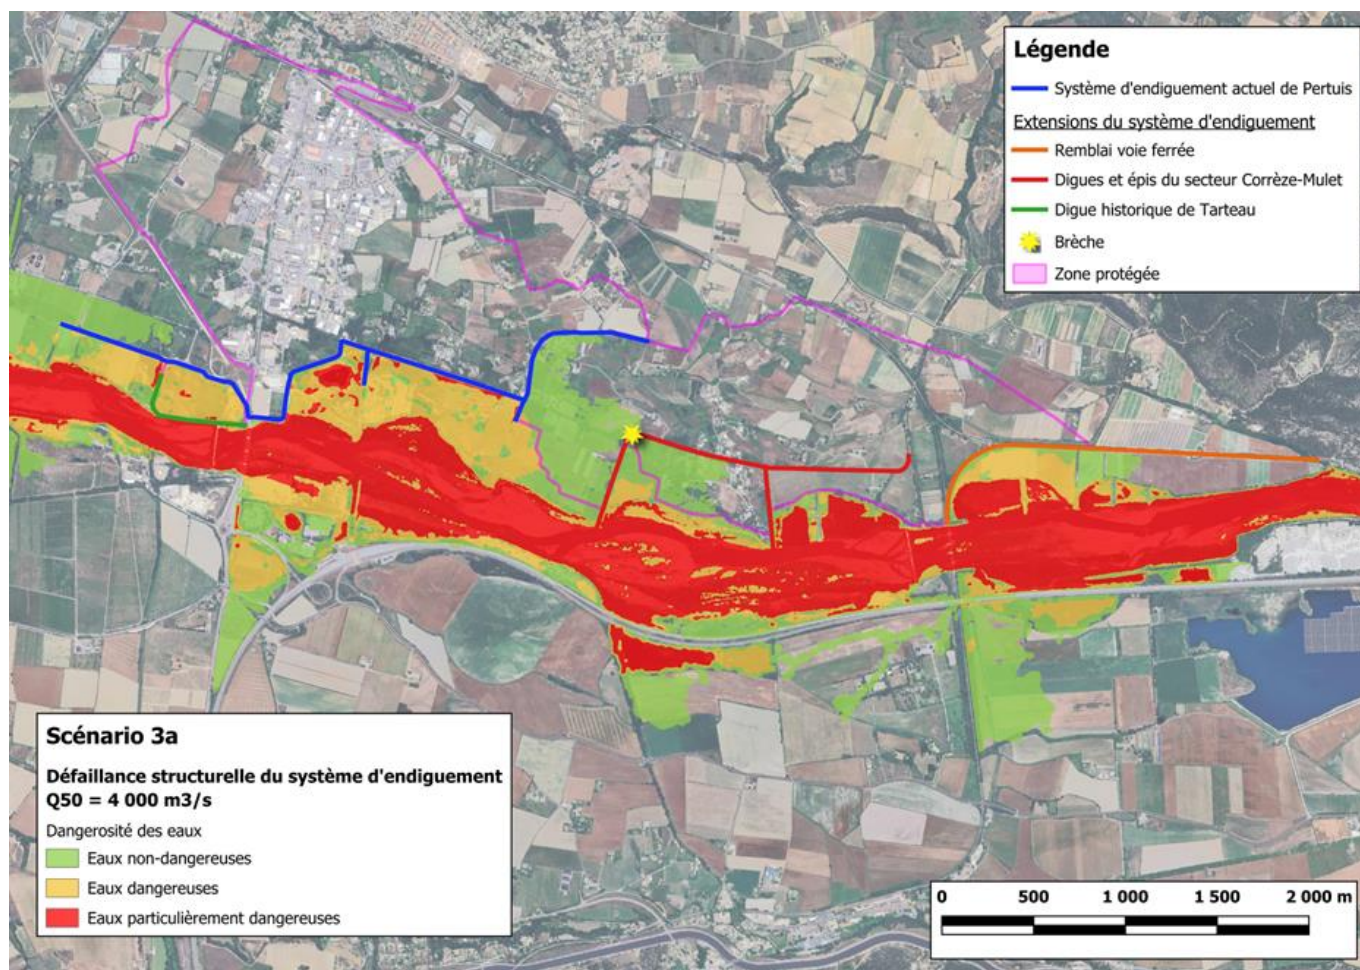
Figure 15 : Dangerosité des eaux - Scénario 3a (défaillance structurelle) -  $Q_{50} = 4\,000 \text{ m}^3/\text{s}$

Les zones d'eaux particulièrement dangereuses se situent dans le lit de la Duranc et de ses anciens méandres ainsi qu'au droit des plans d'eau existants et localement au droit de dépressions topographiques.

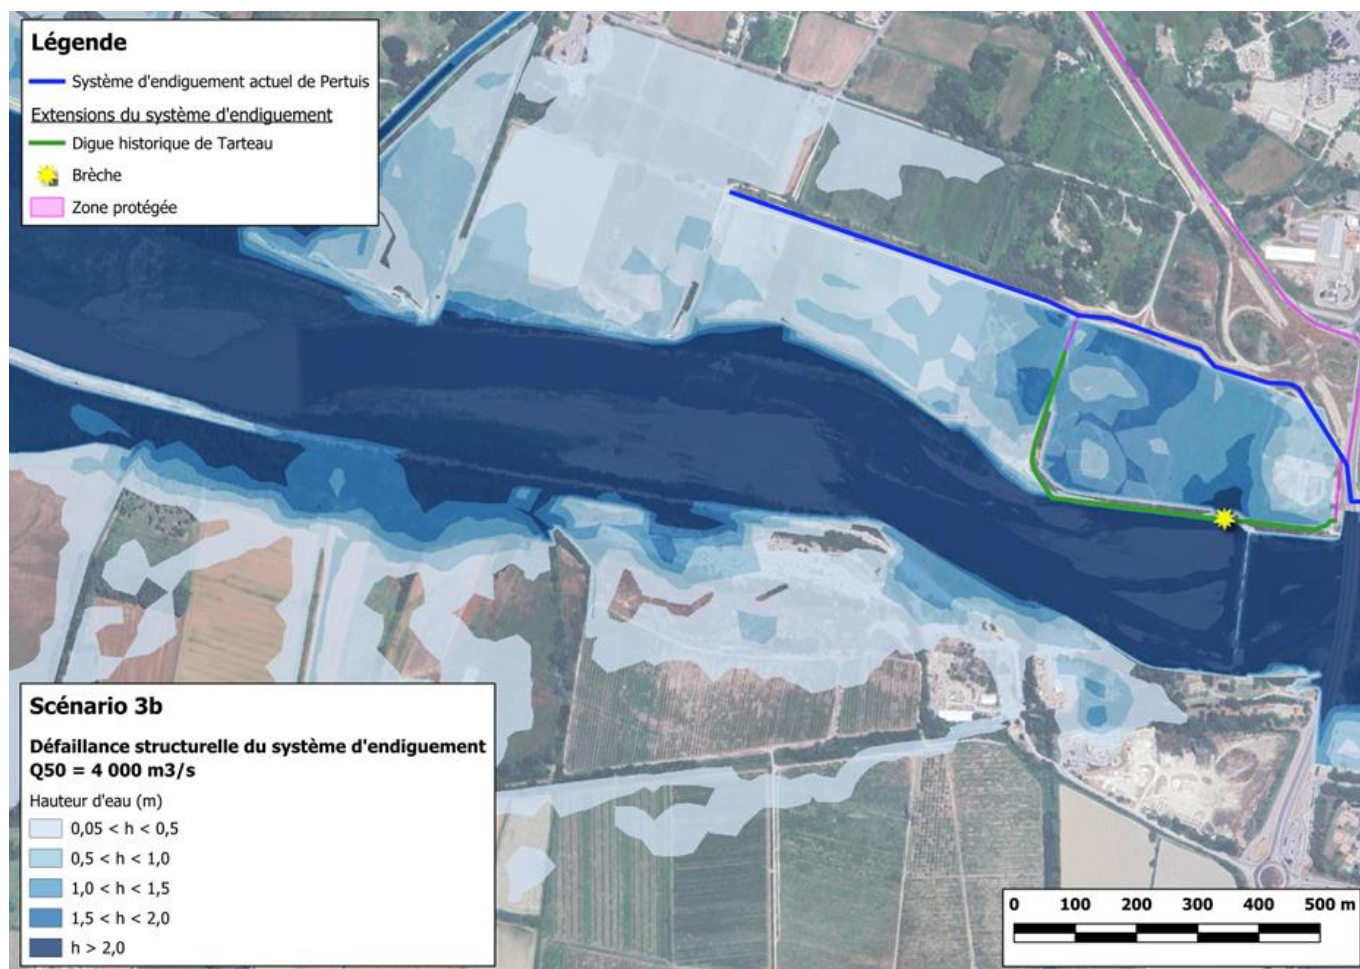
La brèche provoque l'inondation de l'intégralité de la zone protégée par la digue historique de Tarteau avec une hauteur maximale d'eau pouvant atteindre jusqu'à 1 m au niveau de l'usine d'eau potable.

Figure 16 : Hauteurs d'eau - Scénario 3b (défaillance structurelle) -  $Q_{50} = 4\,000 \text{ m}^3/\text{s}$
