# Etude de dangers

## Système d'endiguement de Pertuis (84)

Rapport n° 133863 / version C – Octobre 2025

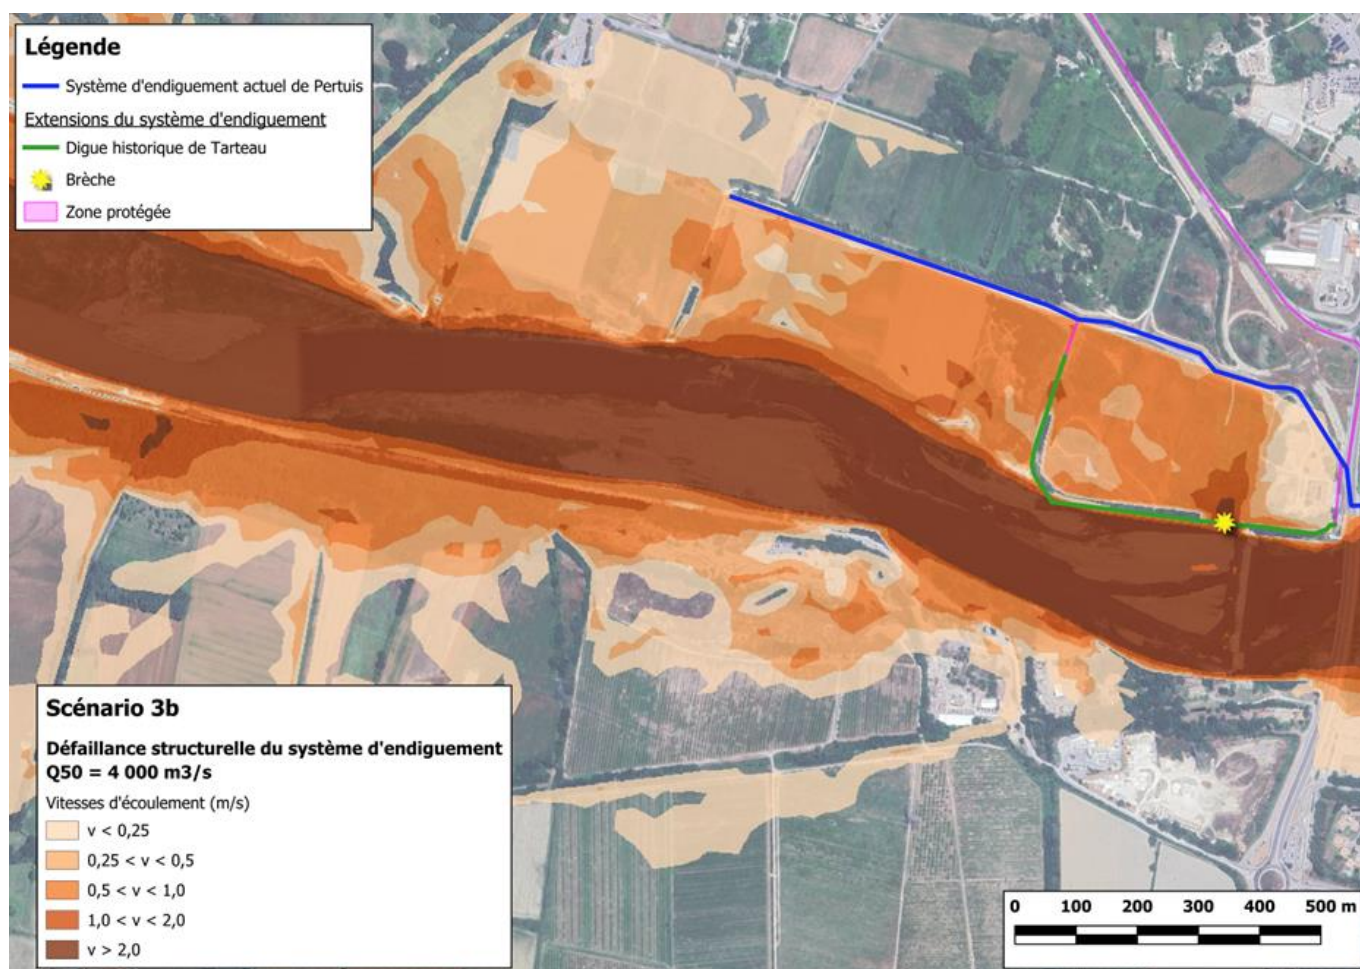
Figure 17 : Vitesses des écoulements - Scénario 3b (défaillance structurelle) -  $Q_{50} = 4\,000 \text{ m}^3/\text{s}$

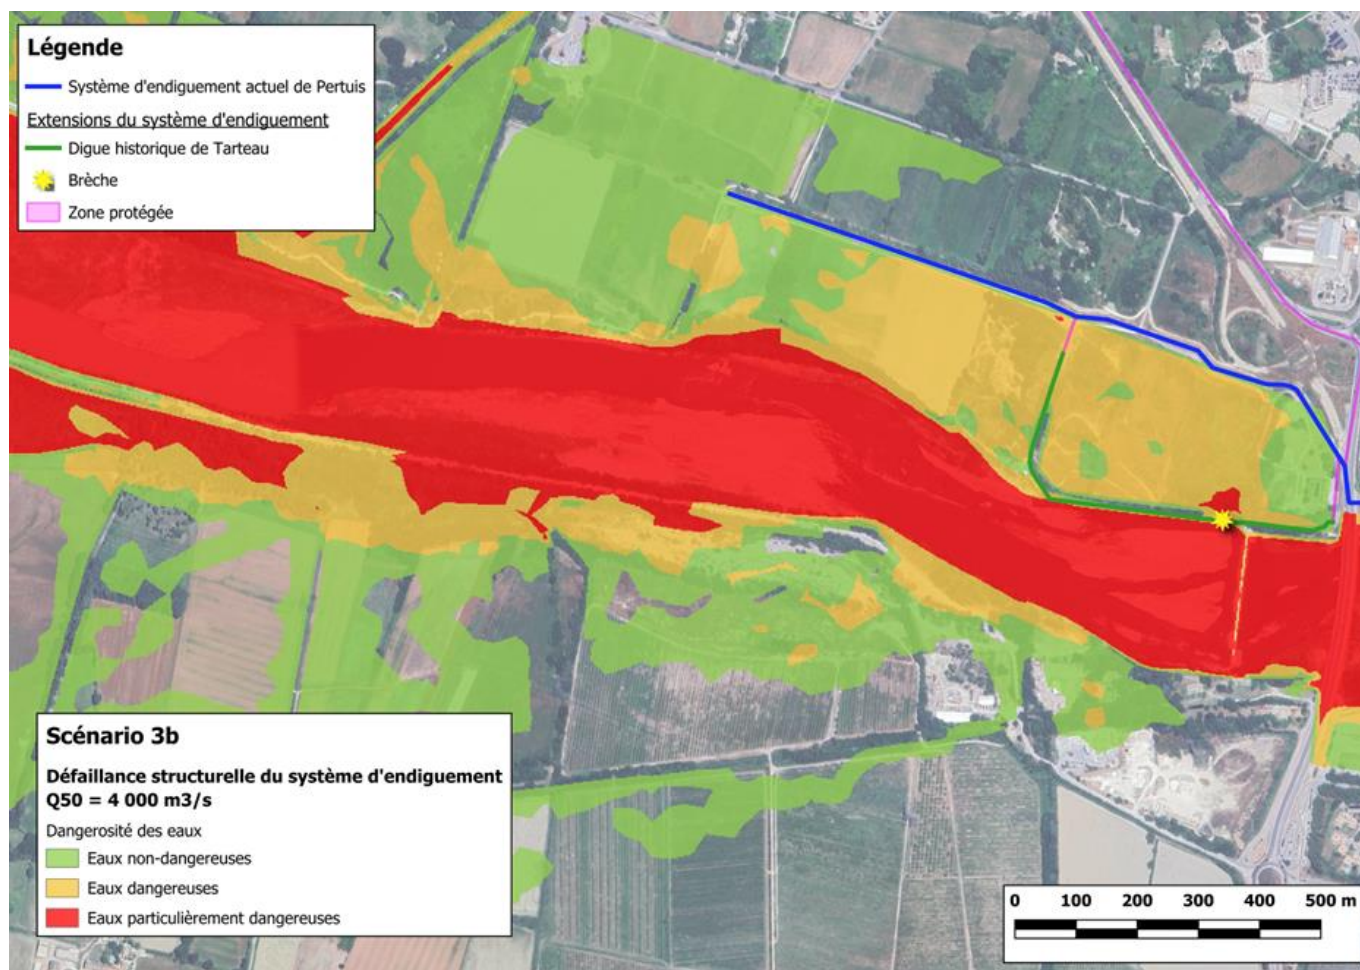
Figure 18 : Dangerosité des eaux - Scénario 3b (défaillance structurelle) -  $Q_{50} = 4\,000\text{ m}^3/\text{s}$

Les zones d'eaux particulièrement dangereuses se situent principalement dans le lit de la Durance et au niveau des zones de débordements rive gauche ainsi que localement en aval immédiat de la brèche.

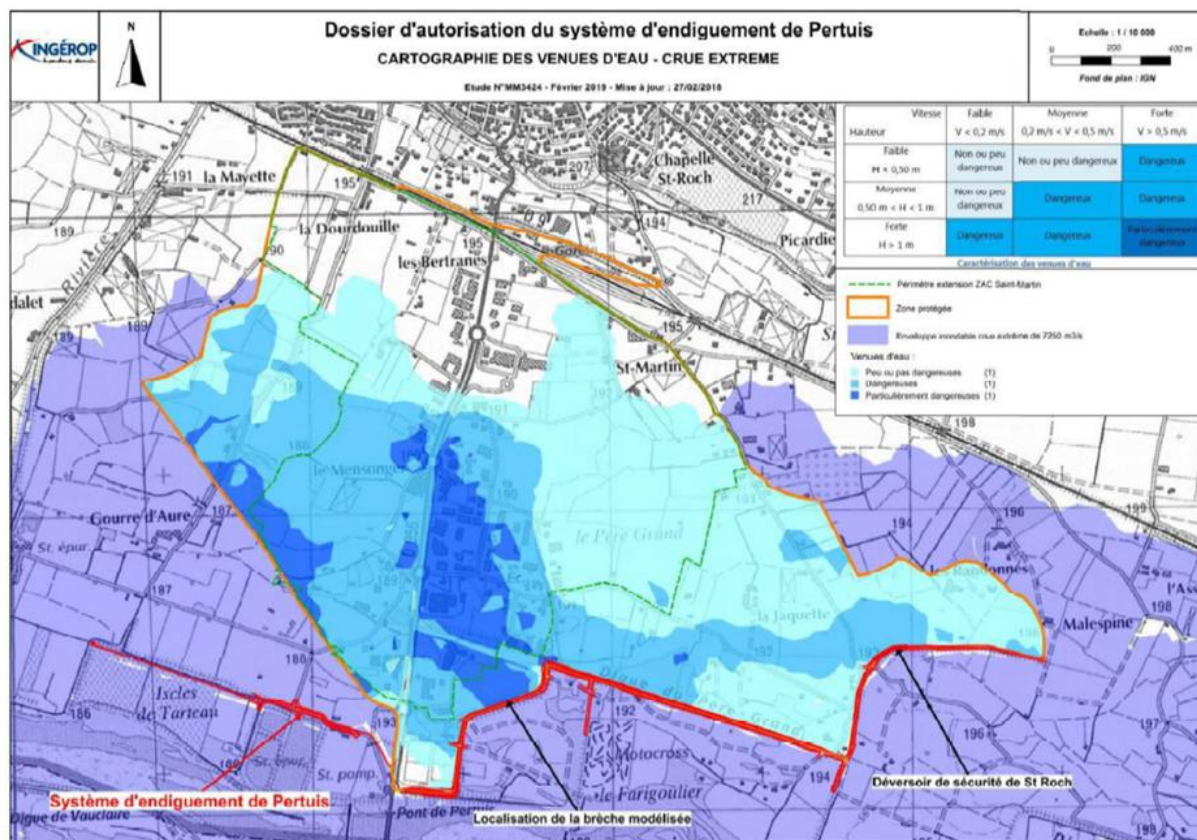
On notera que la brèche se produit après sollicitation du déversoir de Saint-Roch et contournement du système d'endiguement par l'amont. « *La libération brutale des eaux dans la zone protégée vient accroître les hauteurs d'eau et les vitesses maximales d'écoulement dans la zone protégée (à l'exception de la partie la plus en amont de la zone protégée, dans le secteur du déversoir de Saint-Roch).* » (source : EDD 2019, Ingérop)

Figure 19 : Venues d'eau - Scénario 3c (défaillance structurelle) –  $Q_{\text{extreme}} = 7\,250 \text{ m}^3/\text{s}$  (EDD 2019, Ingérop)

Pour le système d'endiguement actuel du Pertuis, ce scénario correspond à « l'écoulement d'un débit de 7 250 m<sup>3</sup>/s associé aux conditions de ruptures défavorables pour le système d'endiguement » (source : EDD 2019, Ingérop).

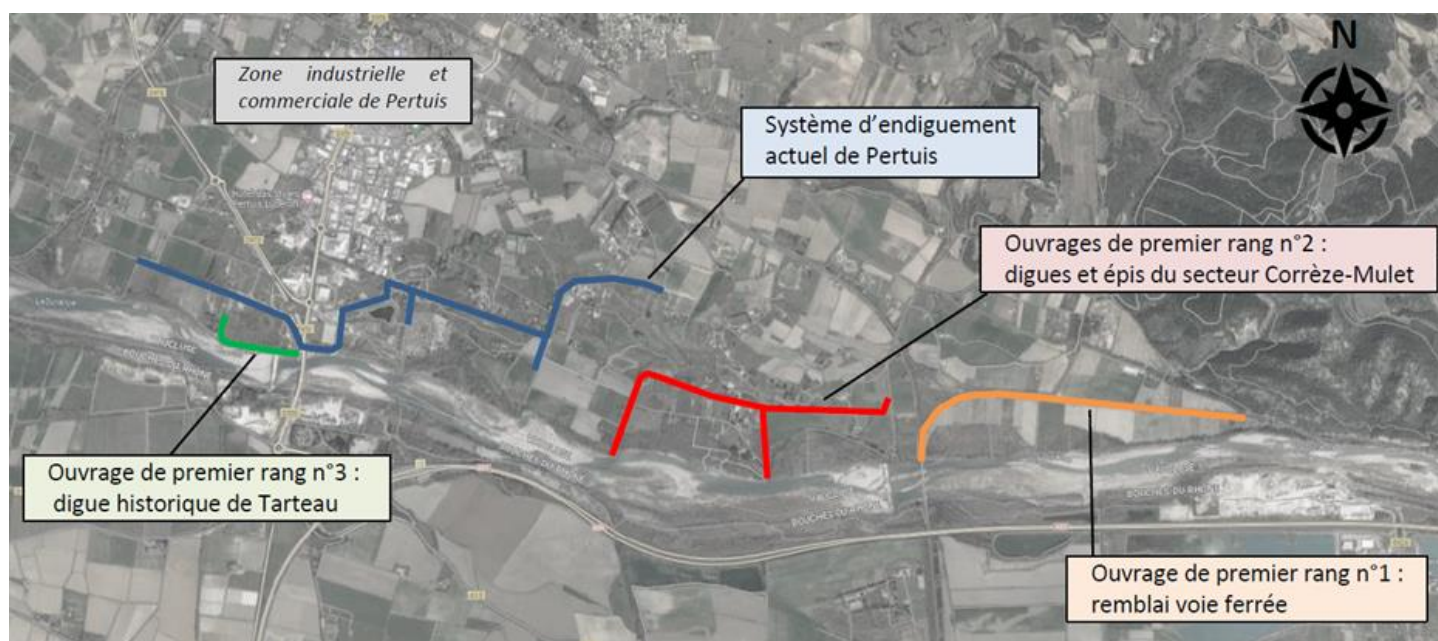
Les ouvrages de premier rang n°2 (digues et épis du secteur Corrèze-Mulet) et n°3 (digue historique de Tarteau) ont été classés en mai 2015 en digues de catégorie C et D au sens du décret 2007. Ces ouvrages n'ont été ni entretenus ni surveillés depuis plus de 15 ans et sont couverts d'une végétation importante. Ils n'ont pas fait l'objet d'une demande de régularisation mais la validité de leur classement a été prolongé par arrêté préfectoral jusqu'à fin 2025.

Figure 20 : Système d'endiguement actuel Pertuis et ouvrages de premier rang (source : SMAVD)

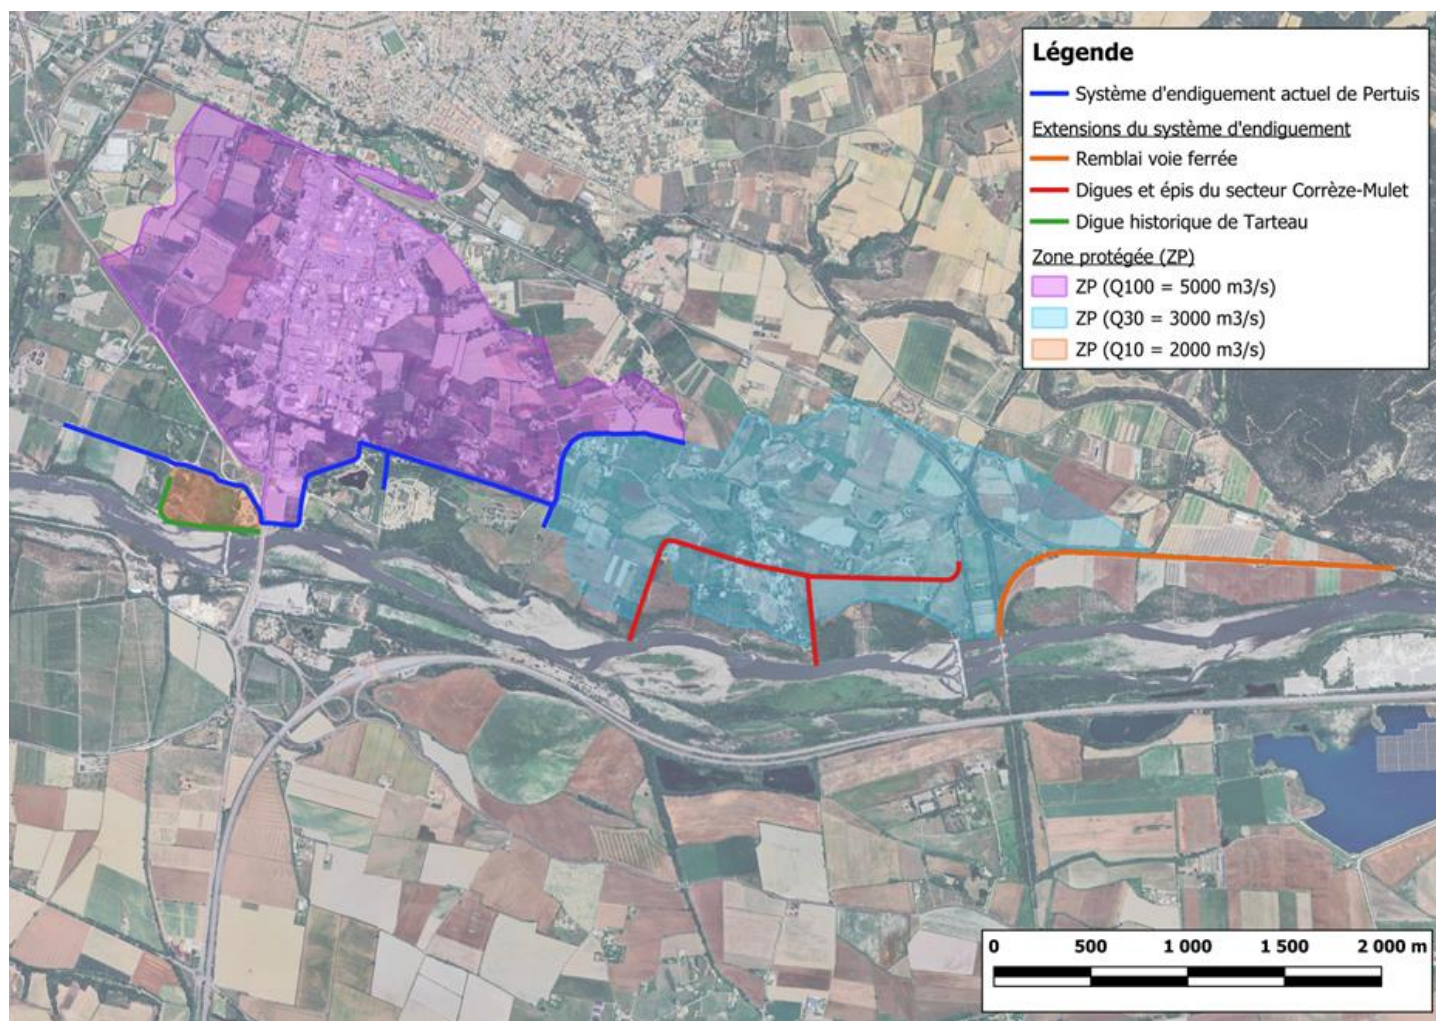
Figure 22 : Zone protégée du système d'endiguement, subdivisée en sous zones protégées associées aux différents niveaux de protection du système d'endiguement

La zone protégée couvre ainsi une surface de l'ordre de l'ordre de 526 ha au total.

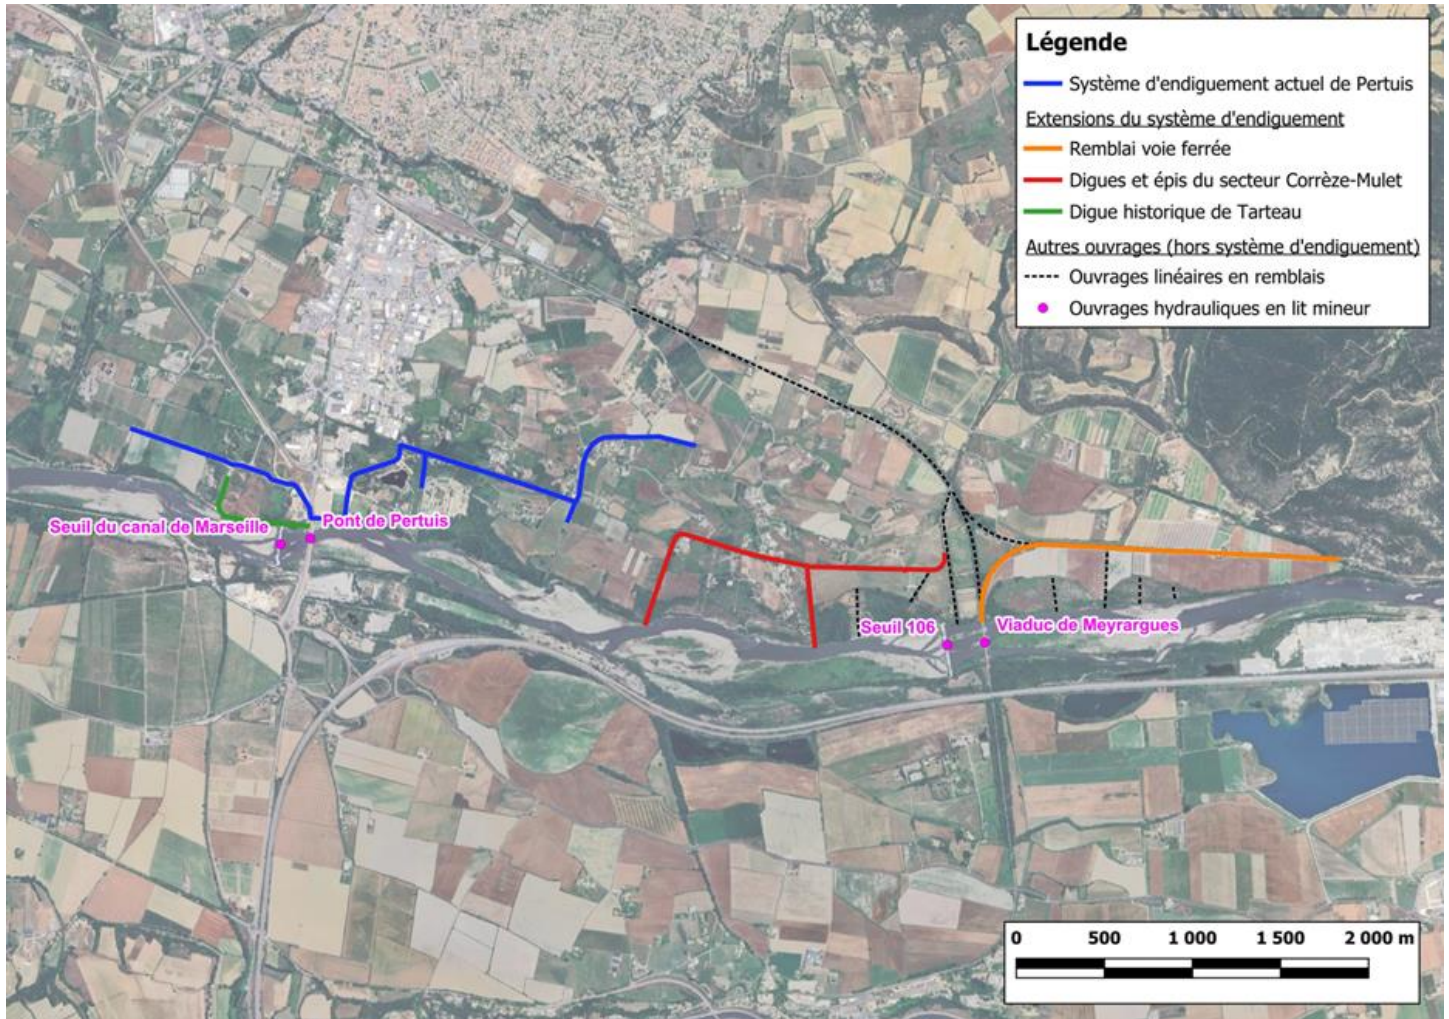
Figure 23 : Système d'endiguement de Pertuis et son environnement

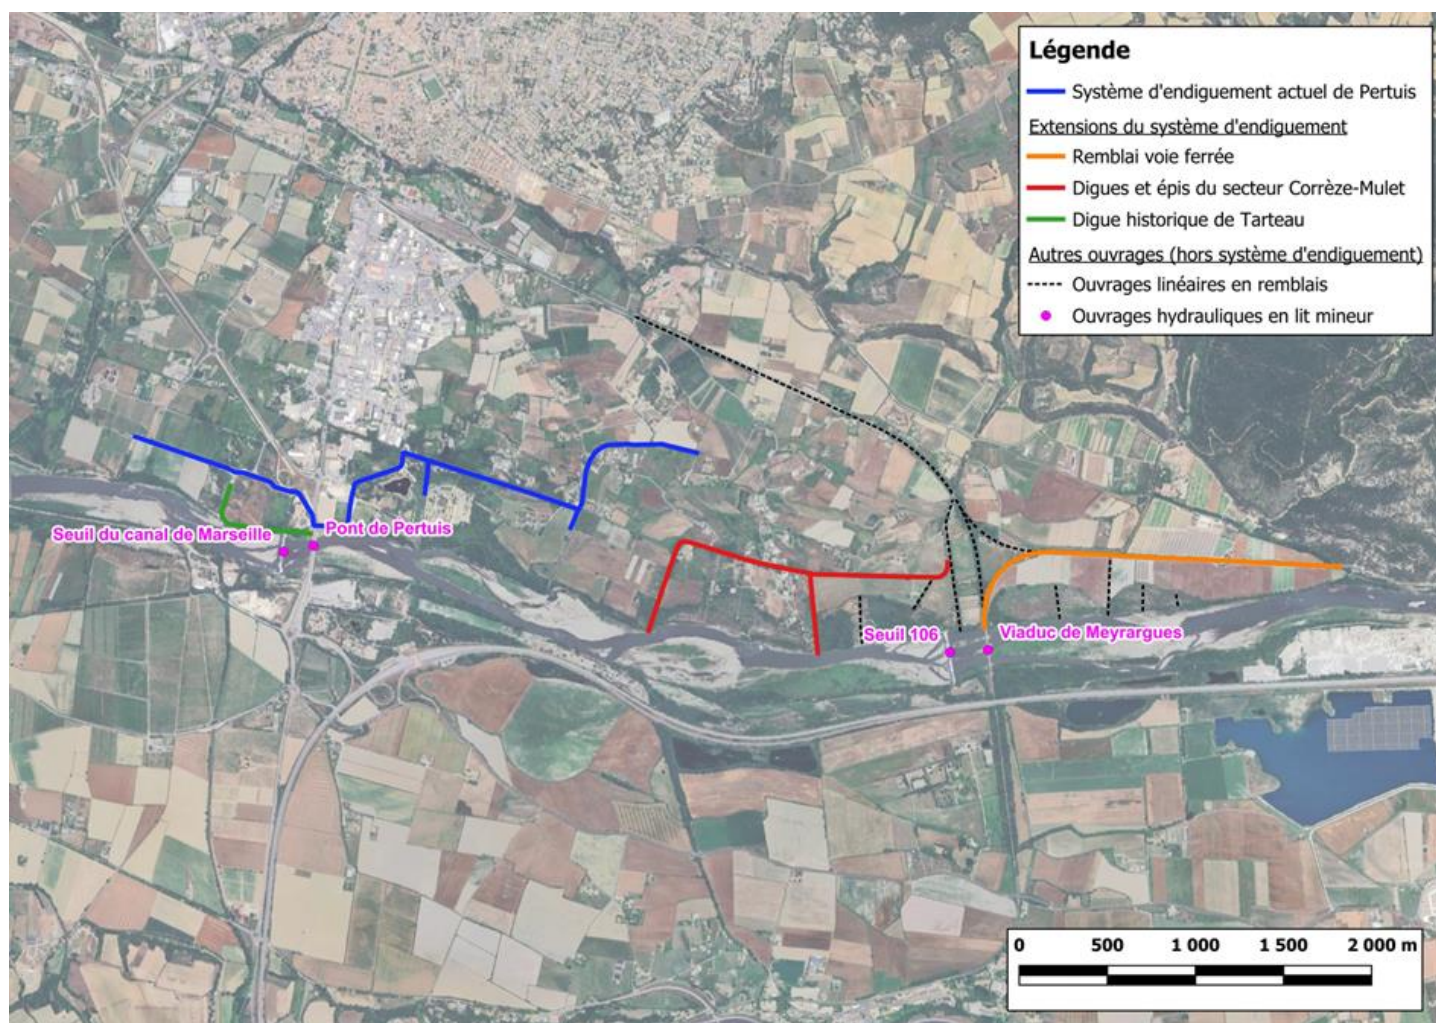
On notera également la présence d'autres ouvrages à proximité (non intégrés au système d'endiguement de Pertuis) :

Figure 28 : Plan d'ensemble du système d'endiguement de Pertuis

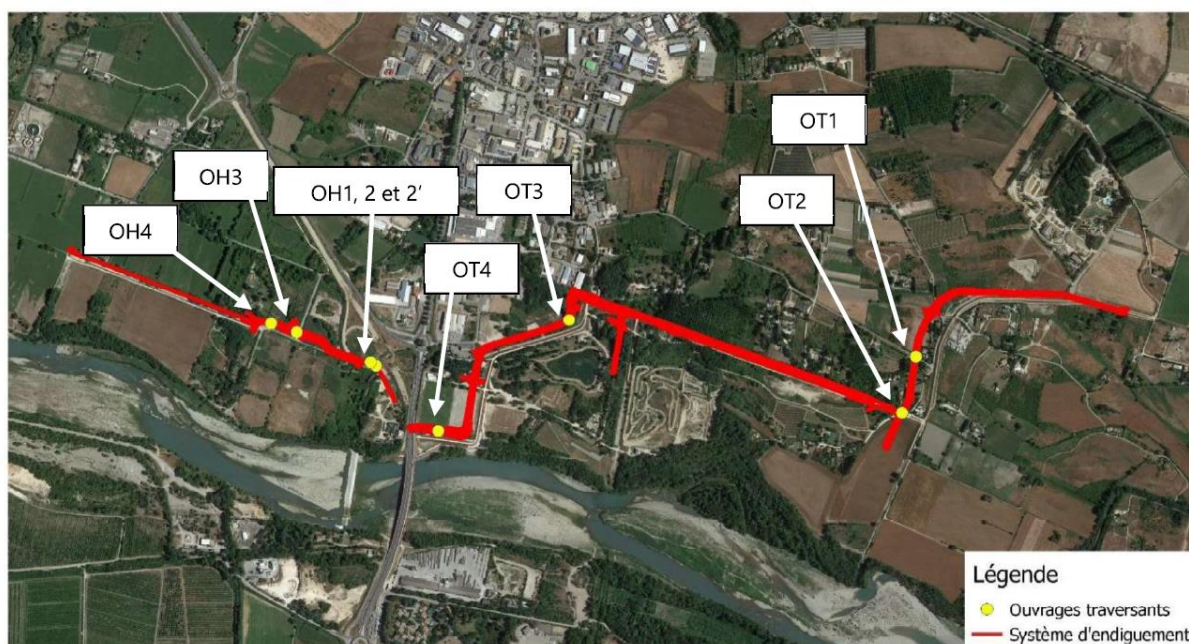
On notera par ailleurs que, le système d'endiguement actuel de Pertuis comprend plusieurs dispositifs de régularisation des écoulements, qui prennent la forme d'ouvrages hydrauliques vannés.

Figure 29 : Localisation des ouvrages à manœuvrer sur le système d'endiguement actuel de Pertuis (EDD 2019, Ingérop)

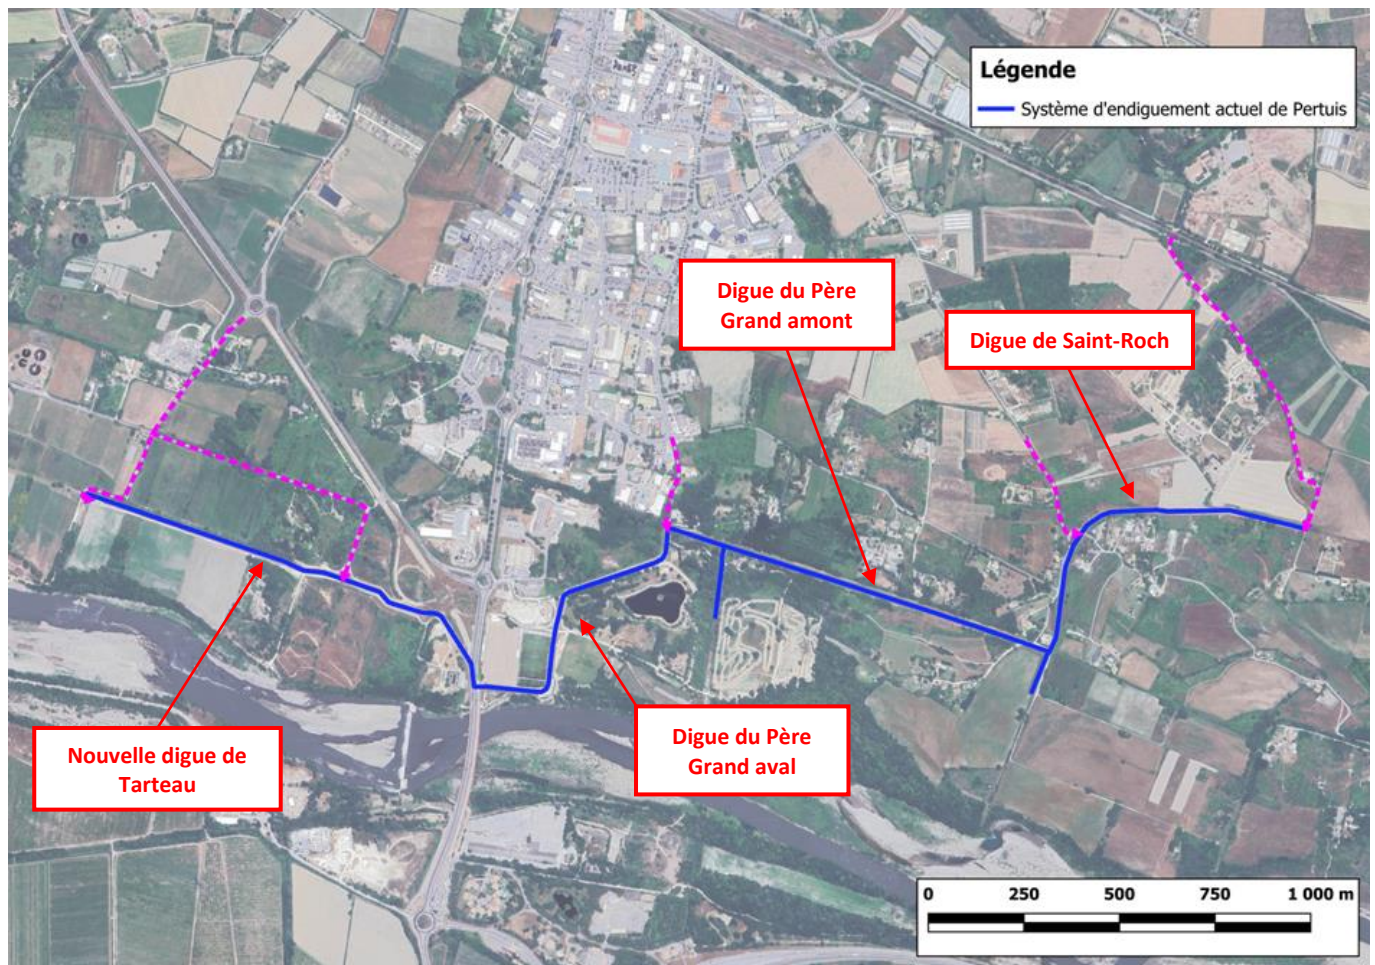
Figure 30 : Système d'endiguement actuel de Pertuis et accès

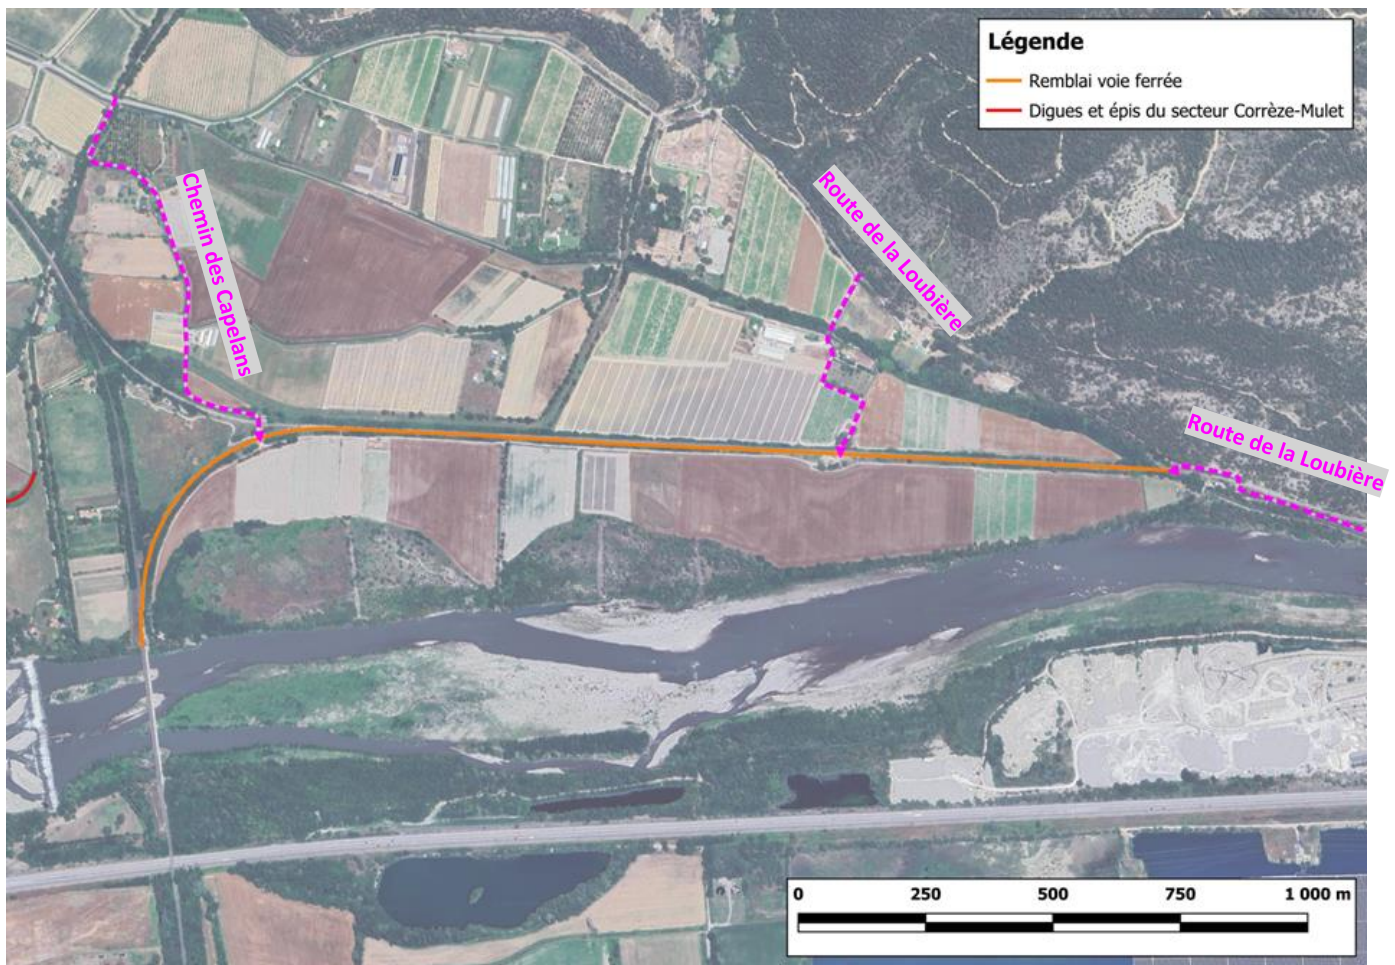
Figure 31 : Remblai voie ferrée et accès

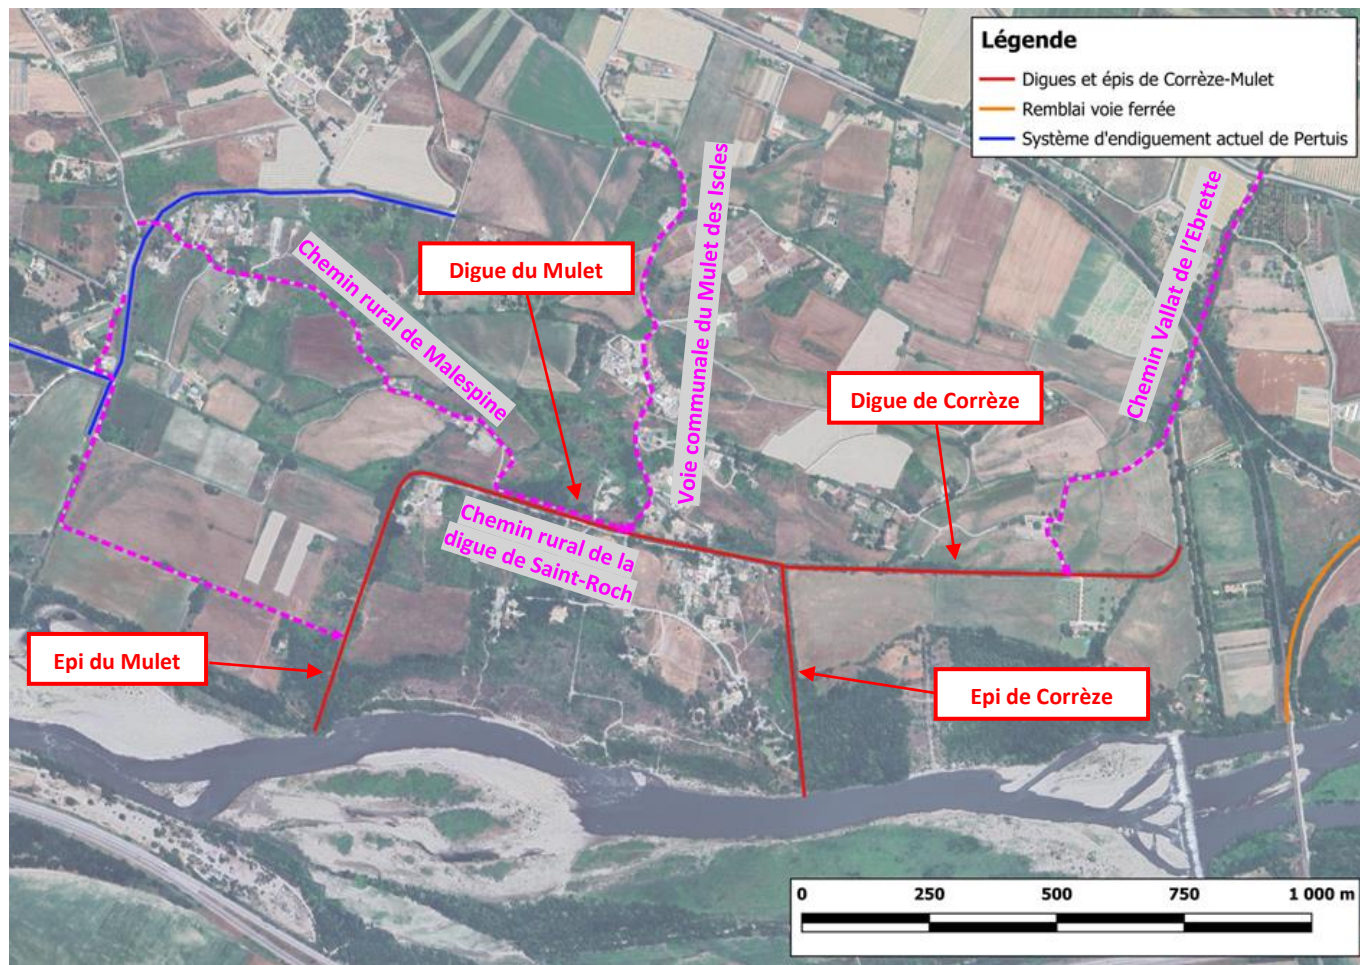
Figure 32 : Dignes et épis du secteur Corrèze-Mulet et accès

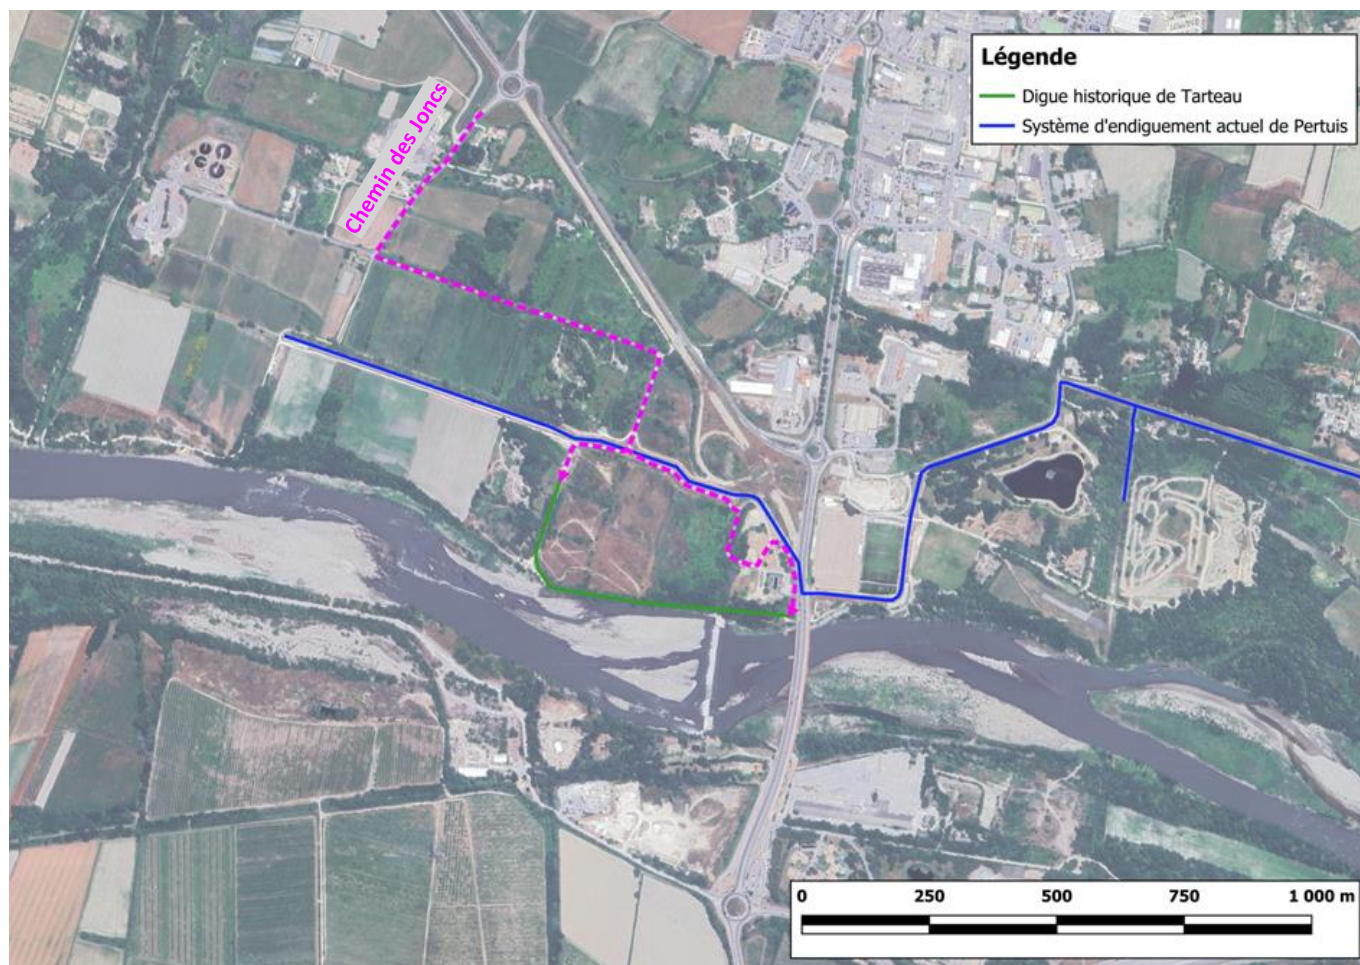
Figure 33 : Digue historique de Tarteau et accès

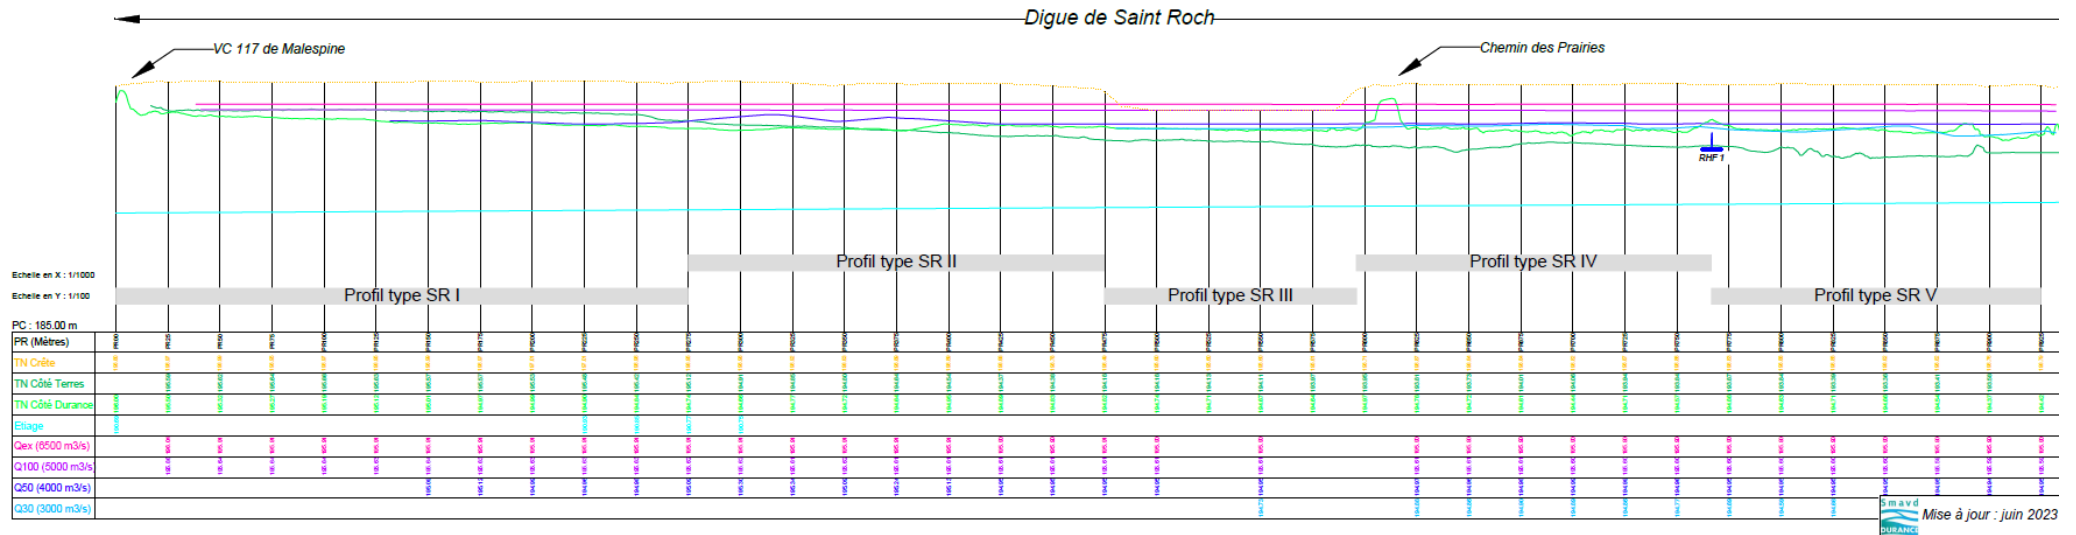
- système d'endiguement de Pertuis existant divisé en plusieurs tronçons (digue de Saint-Roch, digue du Père-Grand Amont, digue du Père-Grand Aval, digue de Tarteau): crue centennale de la Durance de débit 5 000 m<sup>3</sup>/s,
- Ouvrages de premier rang (objet de la présente étude de dangers) :
  - Remblai de la voie ferrée et digues et épis du secteur Corrèze-Mulet : crue trentennale de la Durance de débit 3 000 m<sup>3</sup>/s,
  - Digue historique de Tarteau : crue décennale de la Durance de débit 2 000 m<sup>3</sup>/s.

**Figure 34 : Profil en long de la digue de Saint-Roch et sollicitations hydrauliques (EDD 2019, Ingérop)**

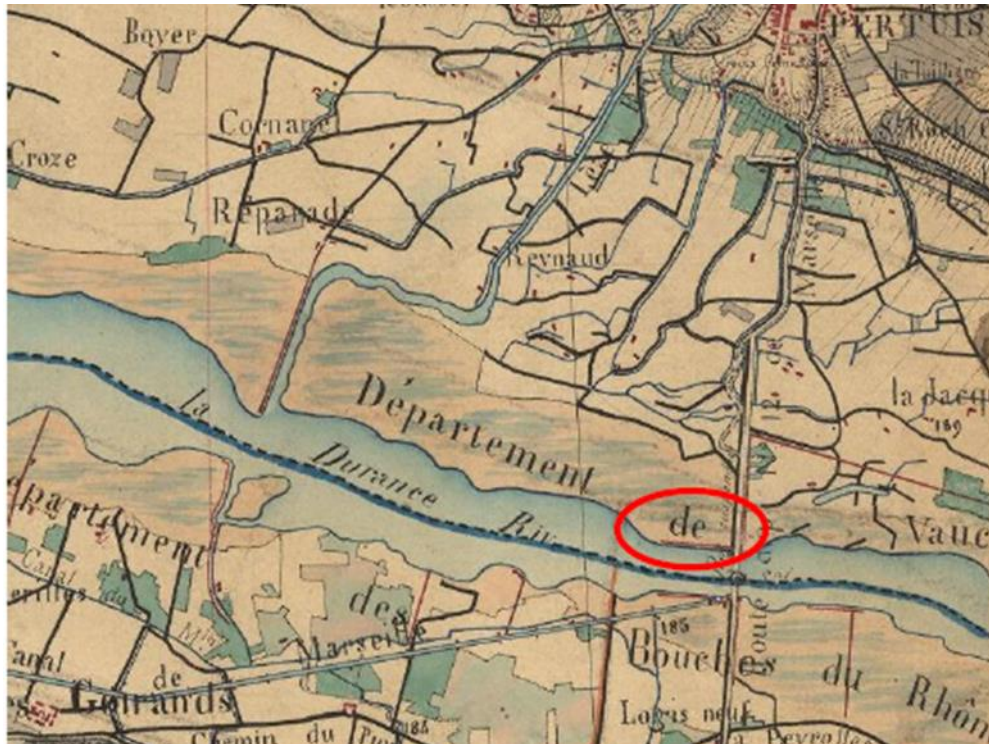
Le premier pont de Pertuis traversant la Durance date de 1837. Partiellement emporté par une crue d'ordre centennale de la Durance en novembre 1843, il sera reconstruit en 1844. Un nouveau pont sera ensuite construit à la place de l'ancien en 1958, et démonté en 2013, pour faire place à l'actuel pont de Pertuis donnant suite à la création de la déviation routière de Pertuis. La digue historique de Tarteau a probablement été construite concomitamment ou peu après le premier pont de Pertuis. En effet, le tracé de l'ouvrage figure sur la carte de l'Etat Major de 1866.

Figure 44 : Digue historique de Tarteau visible sur la carte de l'Etat Major de 1866

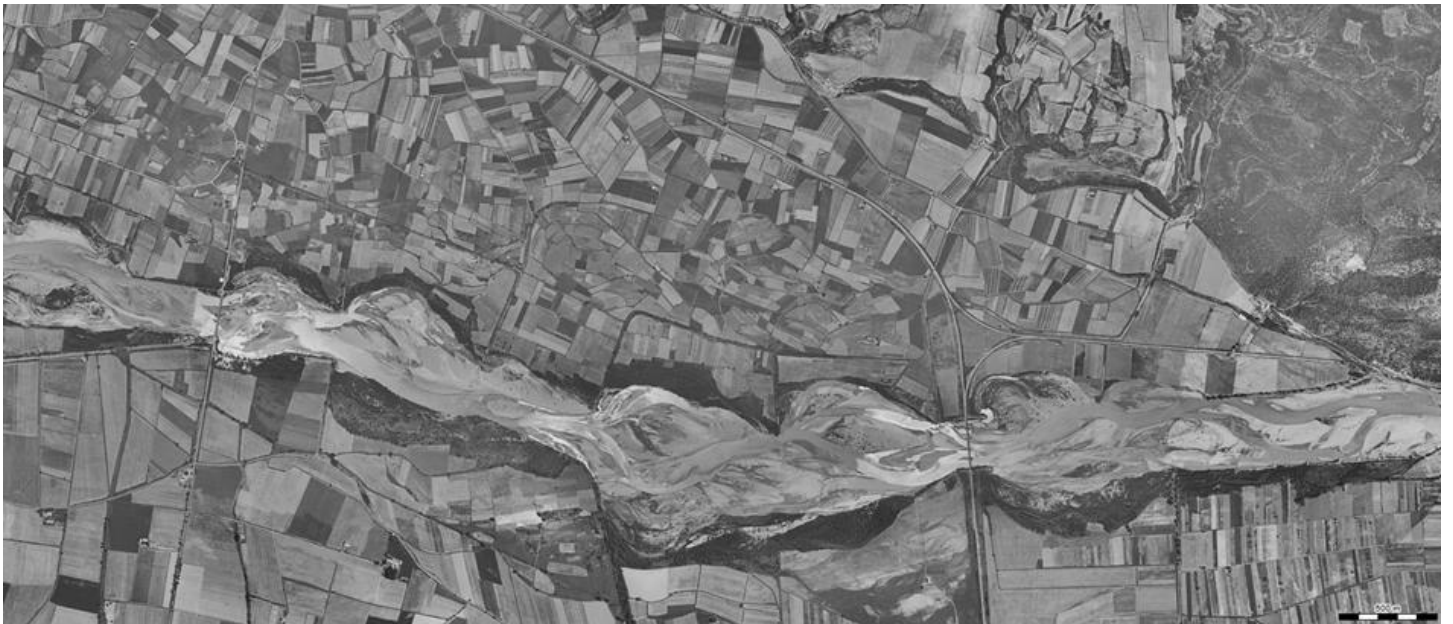
Une partie du système d'endiguement actuel de Pertuis (hors ouvrages réalisés en 2015) ainsi que les ouvrages de premier rang, objet de la présente étude de dangers, sont visibles sur les photographies aériennes du secteur d'étude datant des années 1950-1965.

Figure 45 : Photographie aérienne du secteur d'étude 1950-1965 (source : Géoportail)

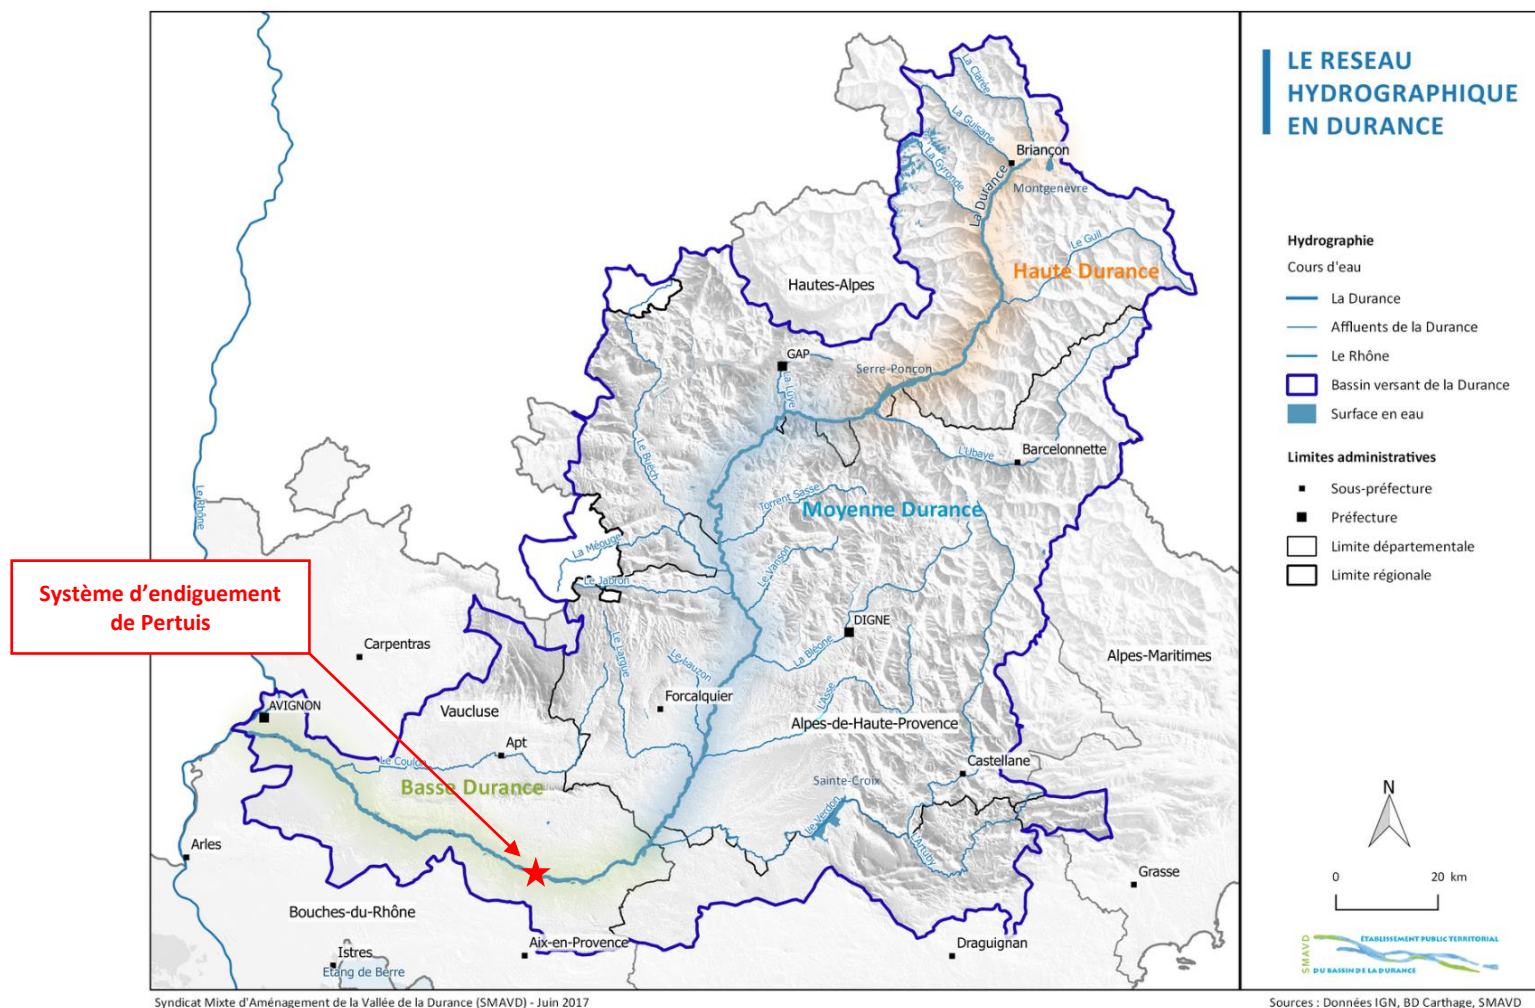
Figure 46 : Description du bassin versant de la Durance (source : SMAVD)

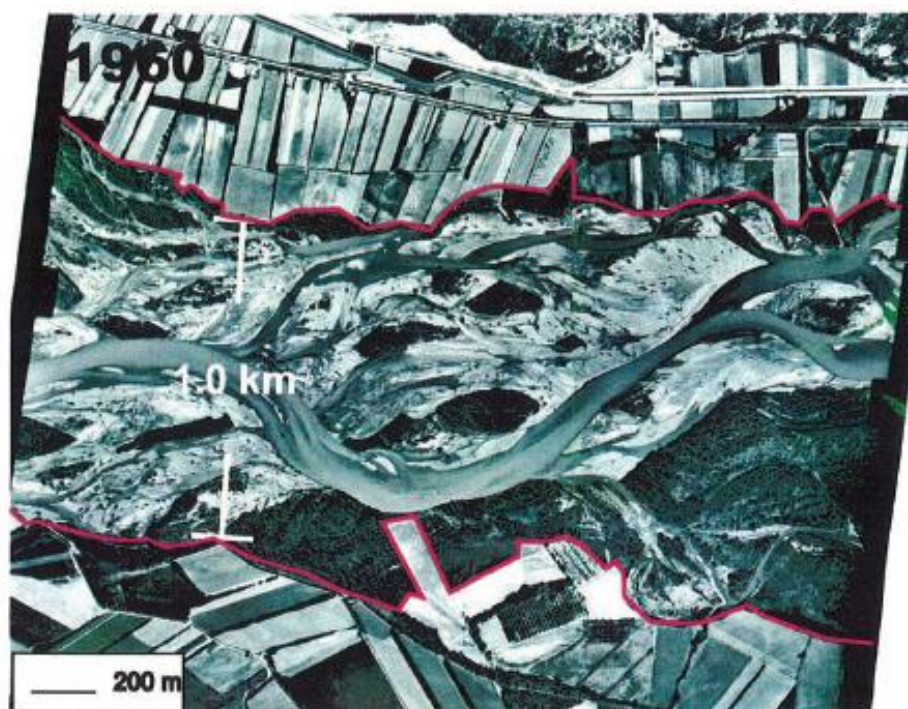
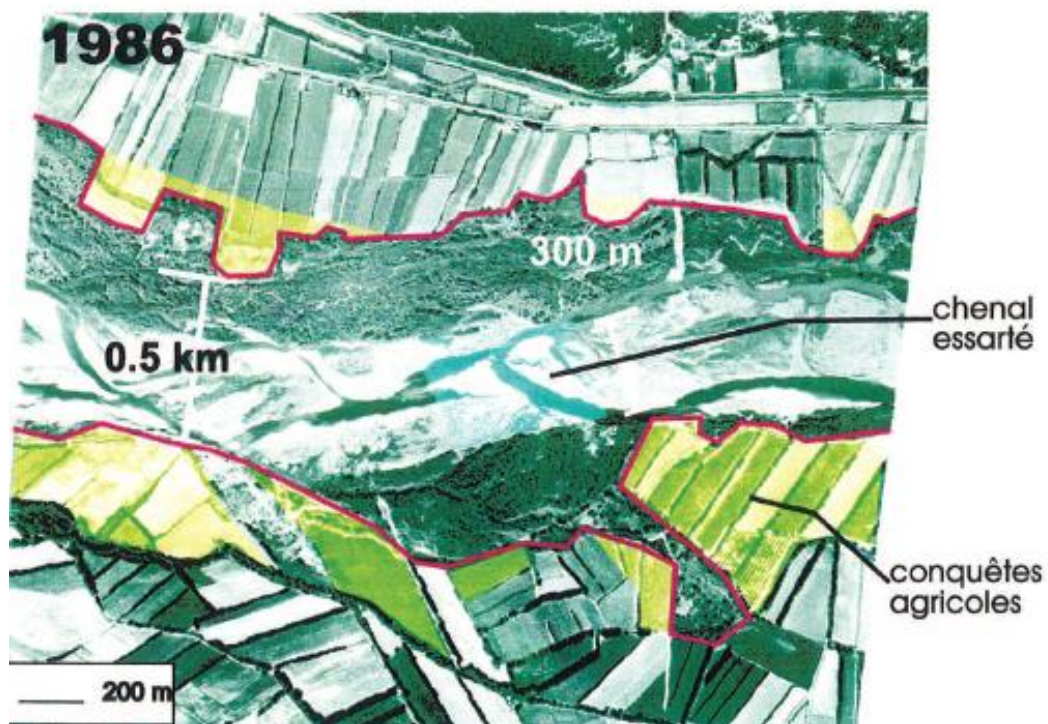
### LA DURANCE EN 1960

### LA DURANCE EN 1986

Figure 47 : Illustration de la diminution de la largeur du lit vif sur la Durance (source : SMAVD)

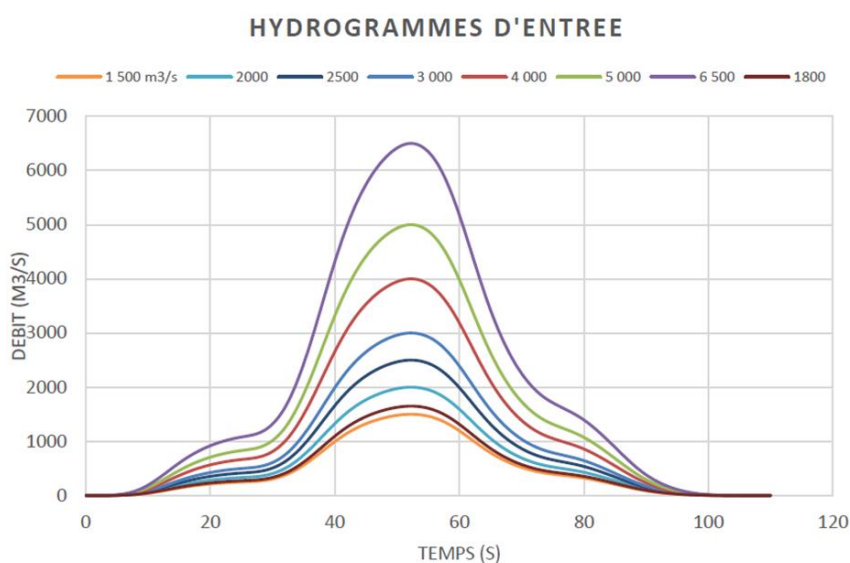
Un hydrogramme simplifié, prenant en compte la forme générale de la crue de 1994 a servi de base pour créer, par homothétie, les différents hydrogrammes à injecter dans le modèle.

Figure 48 : Hydrogrammes simplifiés appliqués en entrée des modélisations de la moyenne Durance (source : SMAVD)

- $Q_{10} = 2\,000 \text{ m}^3/\text{s}$ ,
- $Q = 2\,500 \text{ m}^3/\text{s}$ ,
- $Q_{30} = 3\,000 \text{ m}^3/\text{s}$ ,
- $Q_{50} = 4\,000 \text{ m}^3/\text{s}$ ,
- $Q_{100} = 5\,000 \text{ m}^3/\text{s}$ ,
- $Q_{\text{ex}} = 6\,500 \text{ m}^3/\text{s}$ .
