# Etude de dangers

## Système d'endiguement de Pertuis (84)

Rapport n° 133863 / version C – Octobre 2025

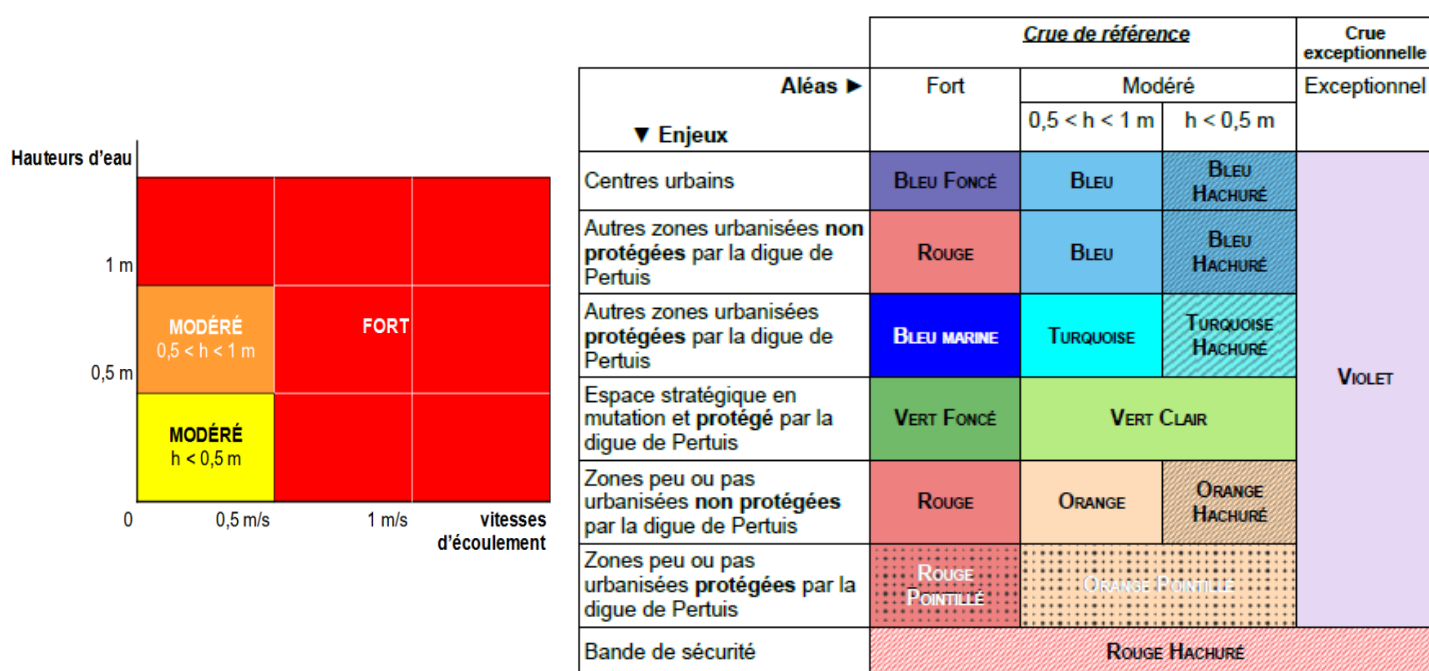
La zone protégée est concernée par des zones d'aléa fort, modéré et exceptionnel. La définition des classes d'aléa est réalisée en fonction des couples hauteur et vitesse observés :

Figure 49 : Caractérisation de l'aléa et zonage réglementaire du PPRI de Pertuis

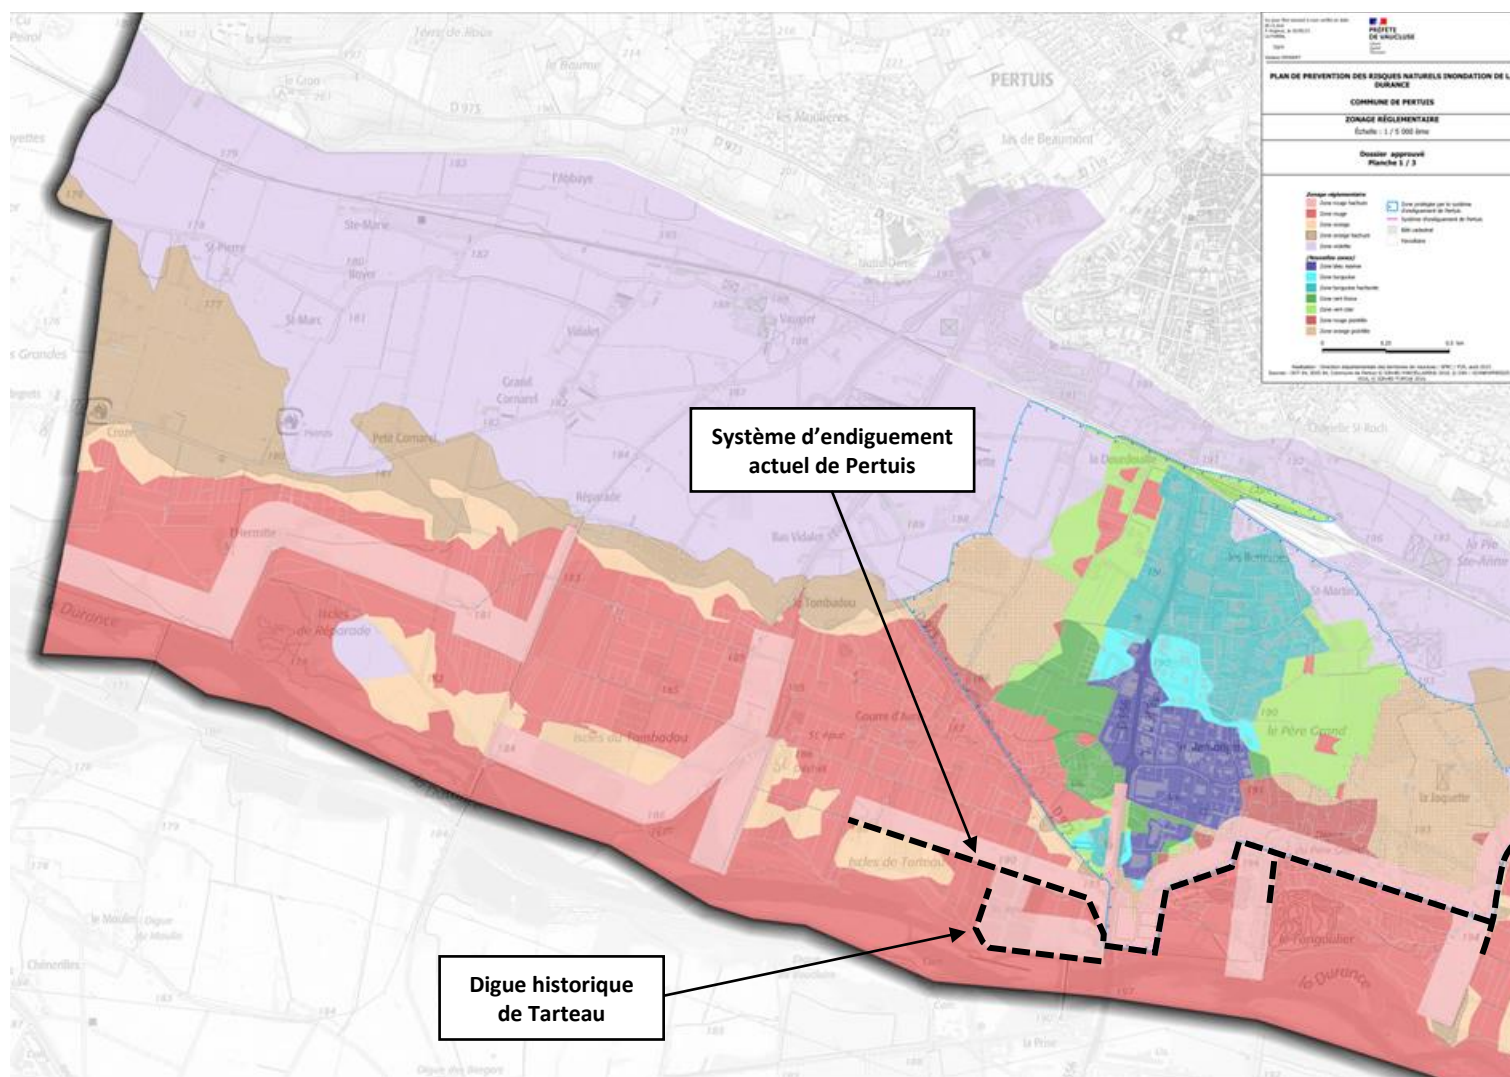
Figure 50 : Zonage réglementaire du PPRI de Pertuis (Planche 1/3)

La carte de zonage est présentée en Figure 50 et Figure 51.

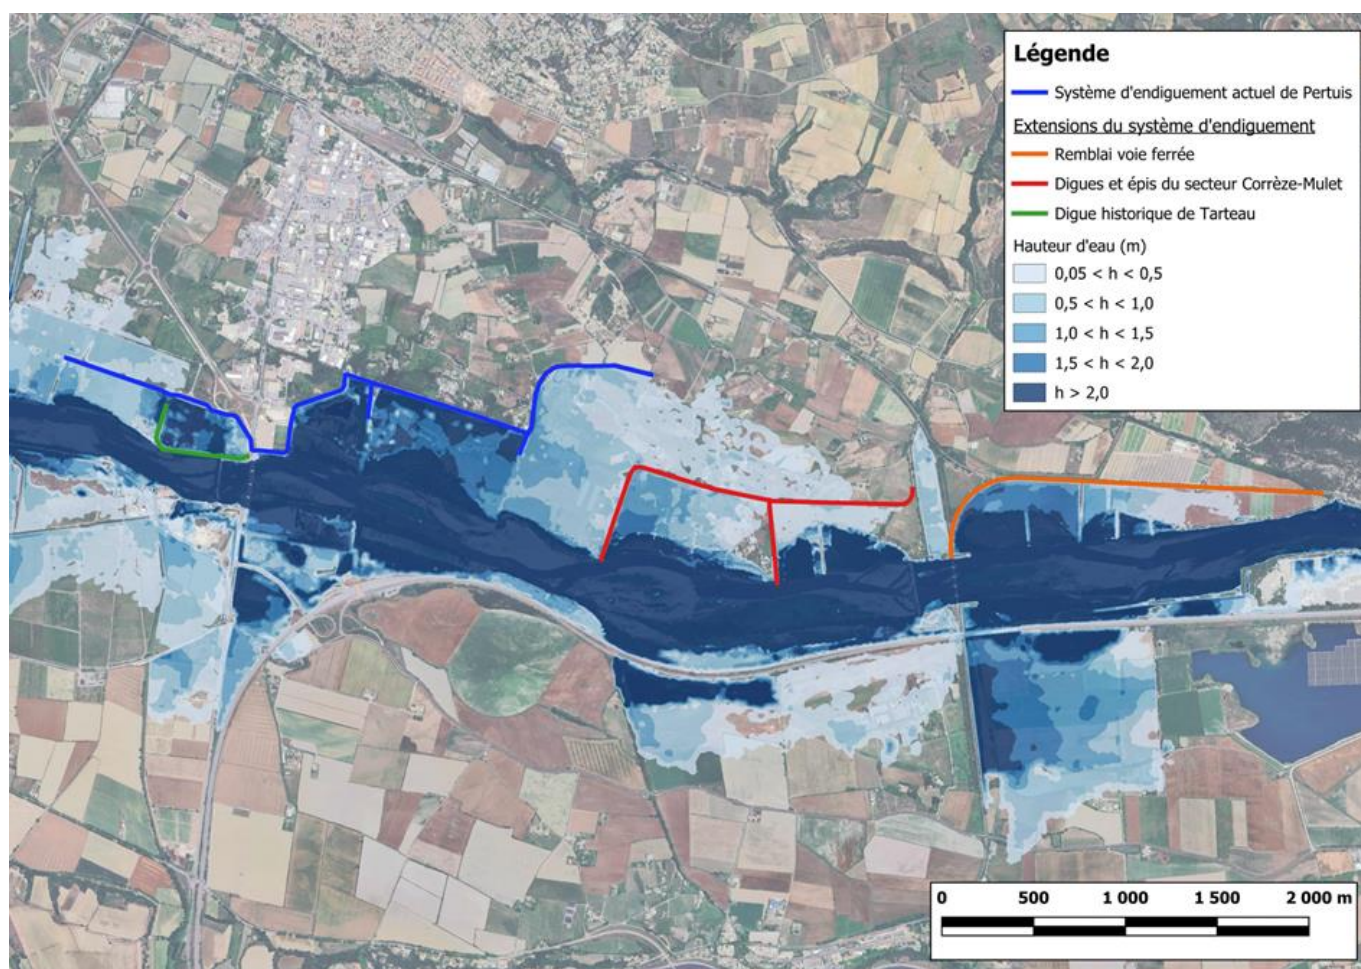
A noter que la cartographie des zones inondables pour la crue centennale de la Durance (débit de pointe de 5 000 m<sup>3</sup>/s) présentée ci-après tient compte des hypothèses suivantes :

- Brèche au droit de la digue historique de Tarteau en en aval du seuil du canal de Marseille,
- Brèche au niveau de la digue du Mulet à la jonction avec l'épi du Mulet.

Figure 52 : Hauteurs d'eau pour la crue centennale – Système d'endiguement actuel de Pertuis

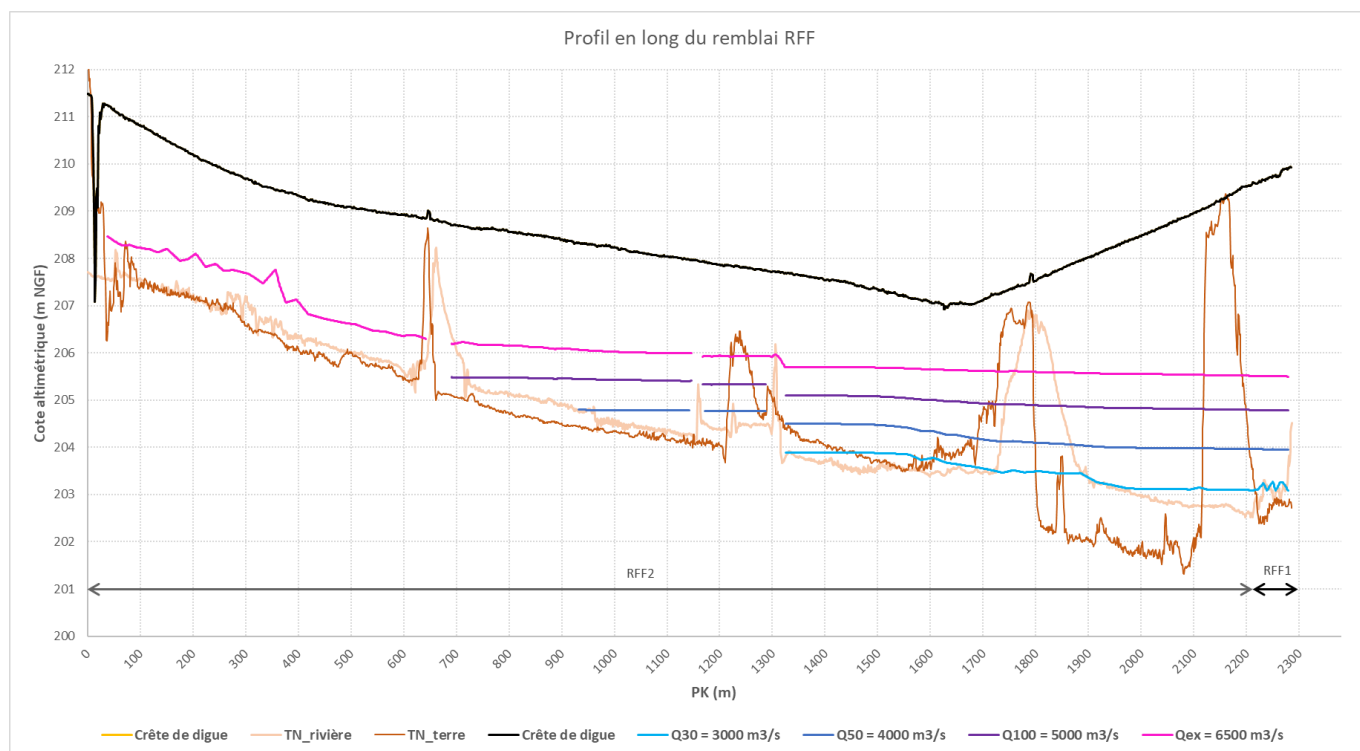
La mise en charge remblai de la voie ferrée n'intervient pas avant la crue trentennale. Avant, la lame d'eau peut atteindre localement le pied de digue mais sans mise en charge.

Figure 53 : Profil en long du remblai de la voie ferrée et sollicitations hydrauliques

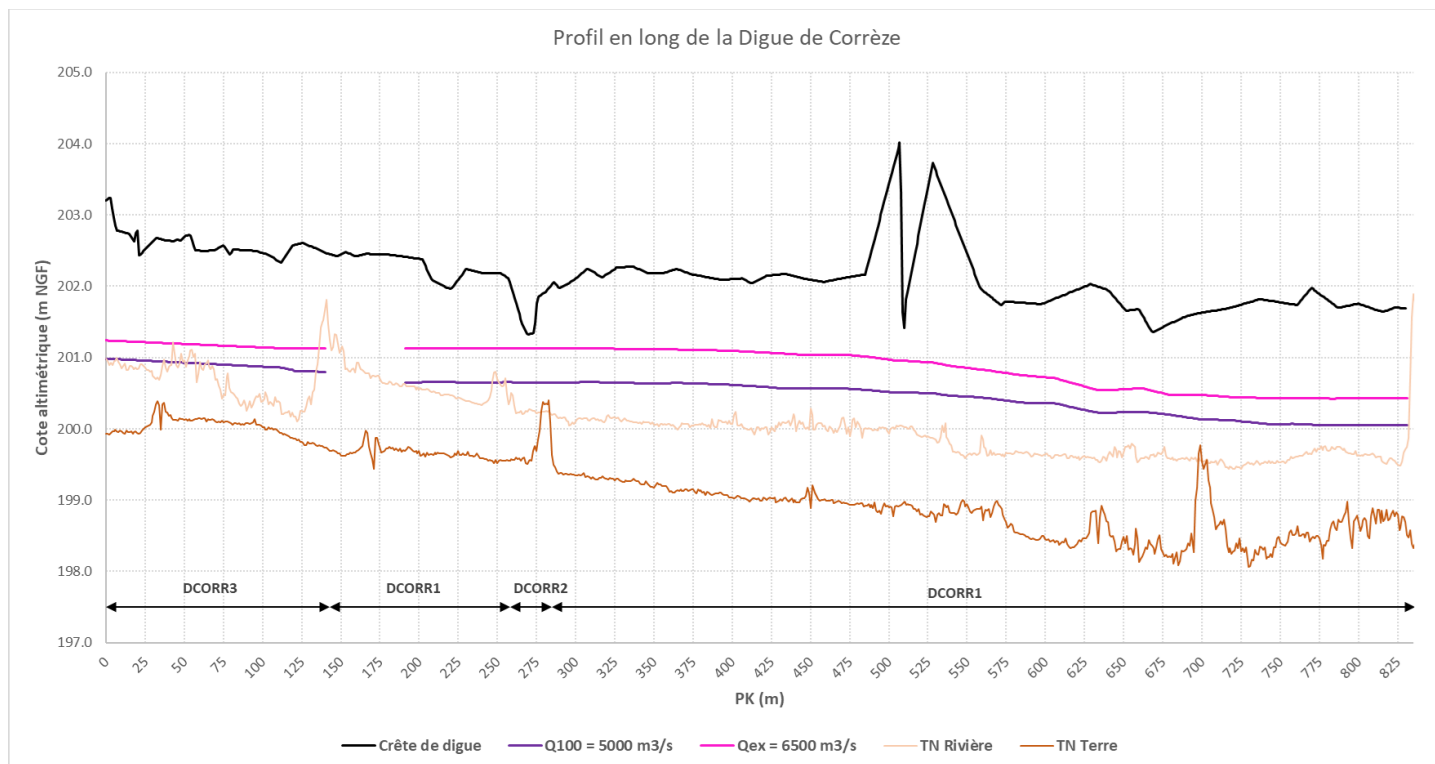
Les premiers ouvrages mis en charge sont l'épi du Mulet et l'épi de Corrèze dans leur partie la plus proche de la Durance, et ce dès la crue décennale. Les écoulements s'accumulent ensuite entre les deux épis et commencent à mettre en charge la digue du Mulet (dès la crue cinquantennale). Les inondations s'étendent ensuite dans la plaine et mettent en charge la digue de Corrèze (pour la crue centennale).

Figure 54 : Profil en long de la digue de Corrèze et sollicitations hydrauliques

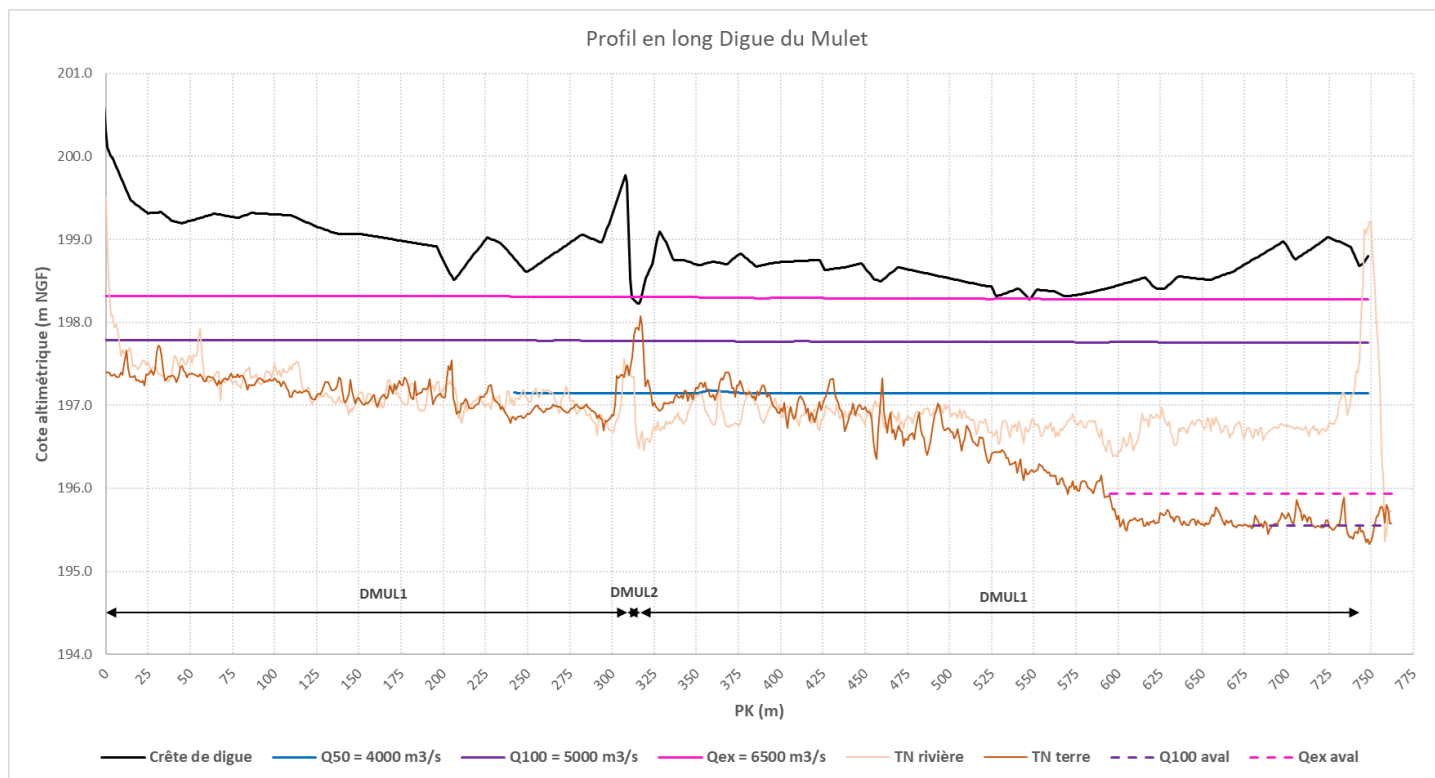
Figure 55 : Profil en long de la digue du Mulet et sollicitations hydrauliques

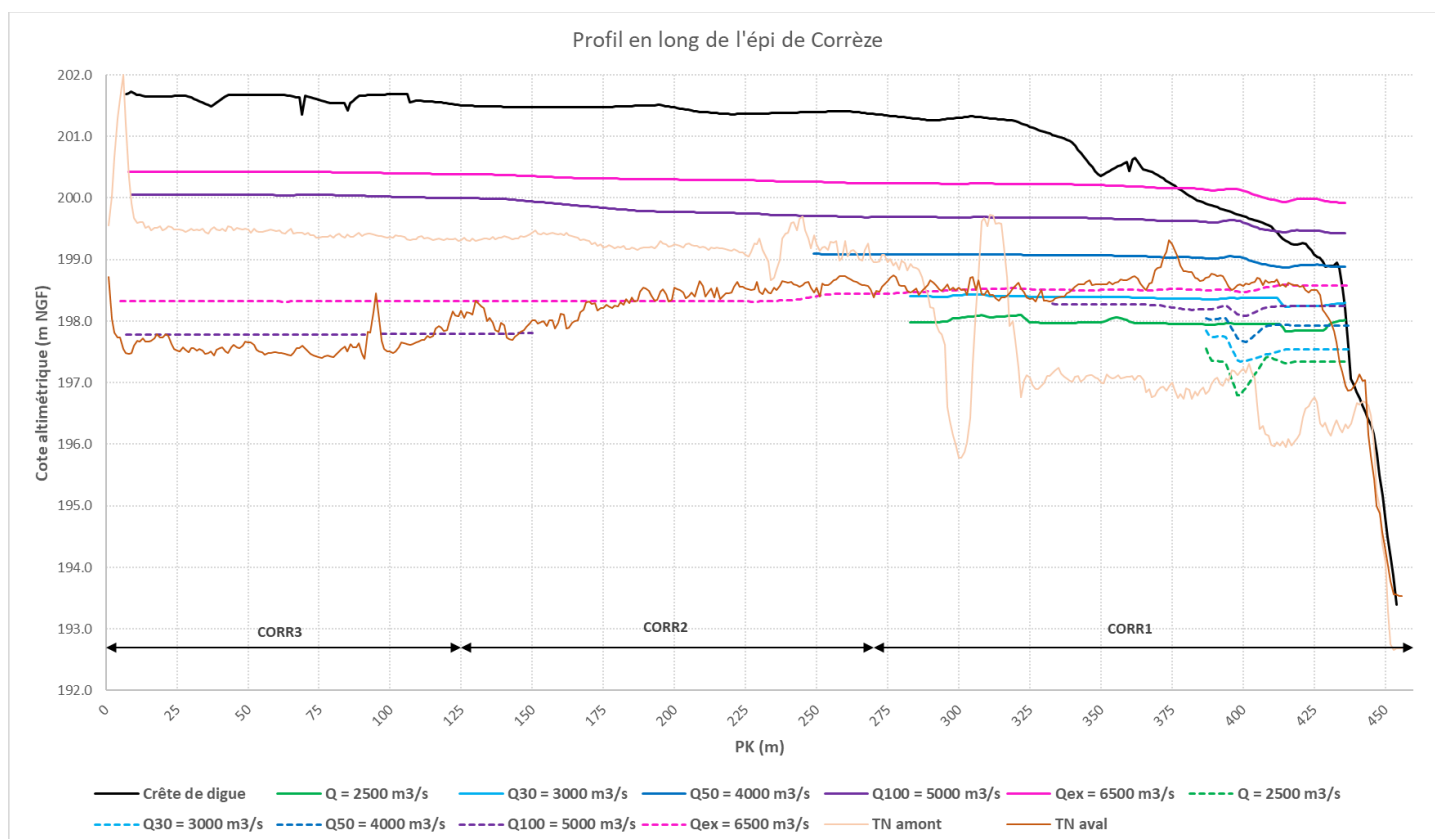
Figure 56 : Profil en long de l'épi de Corrèze et sollicitations hydrauliques

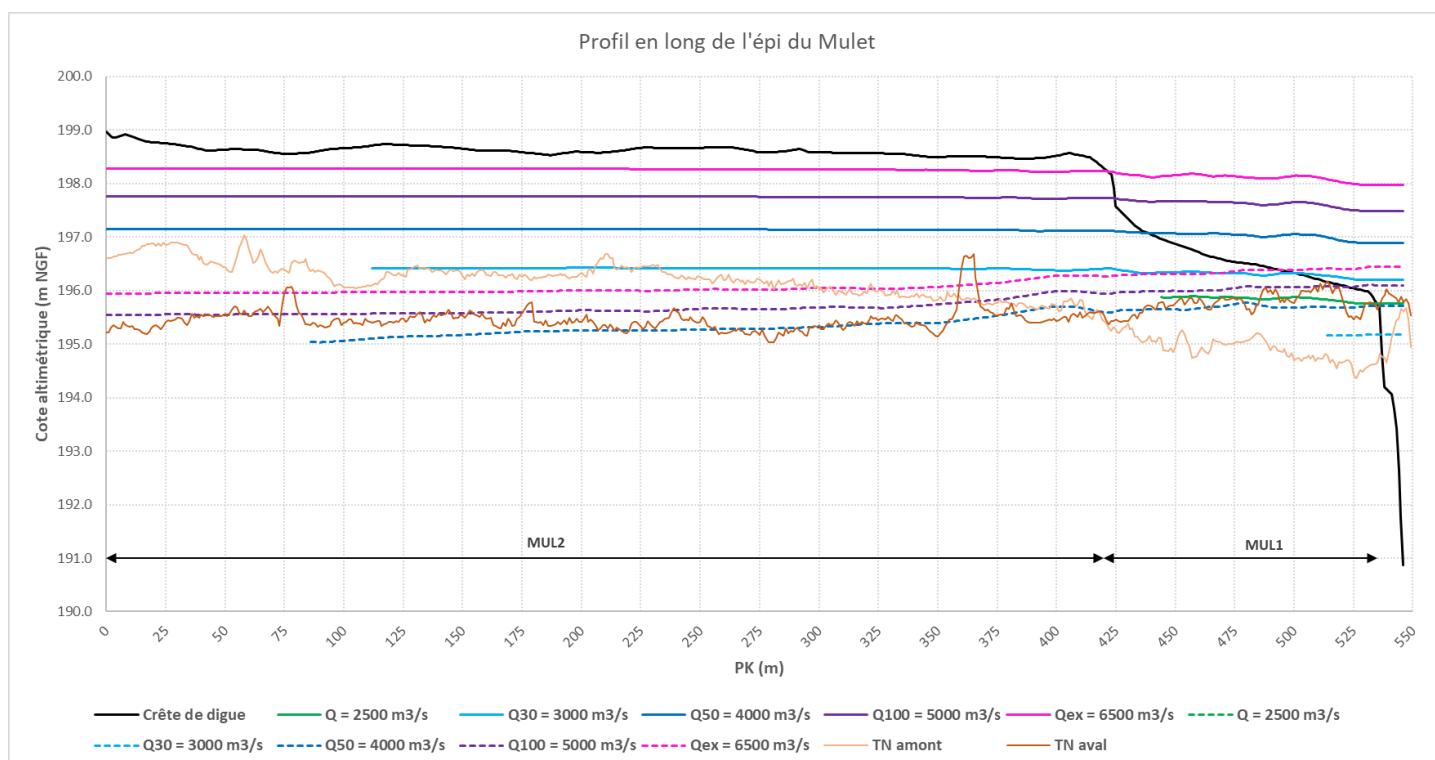
Figure 57 : Profil en long de l'épi du Mulet et sollicitations hydrauliques

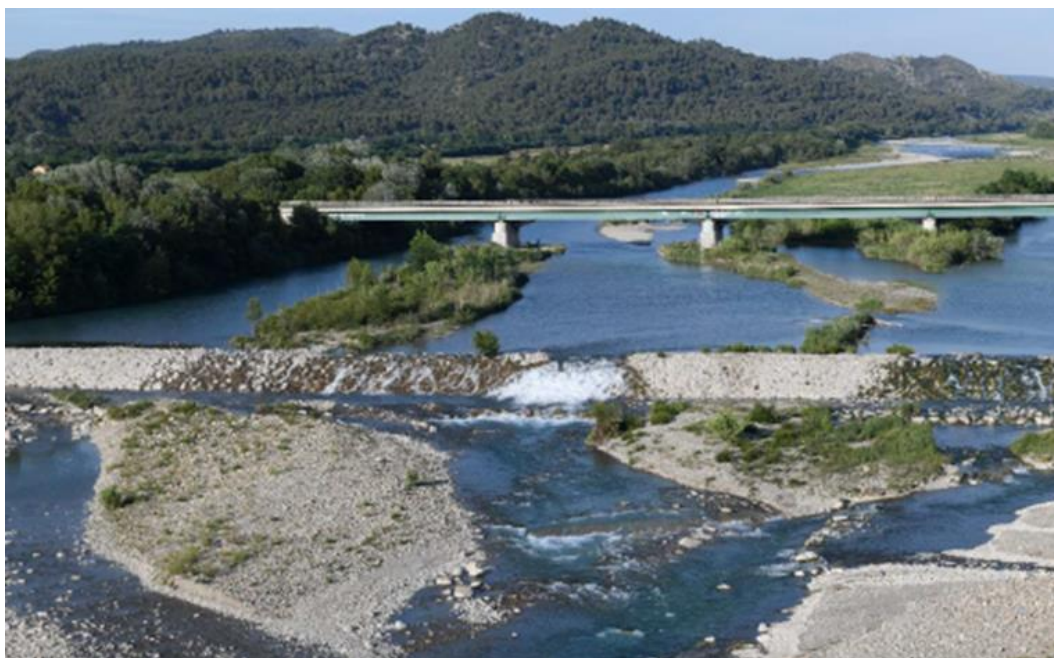
l'ouvrage. D'autant que les modélisations numériques montrent que le seuil 106 reste dénoyé pour les débits de crue fréquents (a minima pour des crues de l'ordre de 1 800 m<sup>3</sup>/s). On retiendra que les fonctions de ce seuil mériteront d'être clarifiées : stabilisation du lit pour assurer la tenue de l'ouvrage ferroviaire situé en amont ou autres.

Tableau 7 : Photographie du viaduc de Meyrargues et du seuil 106 (source : SMAVD, 2021)

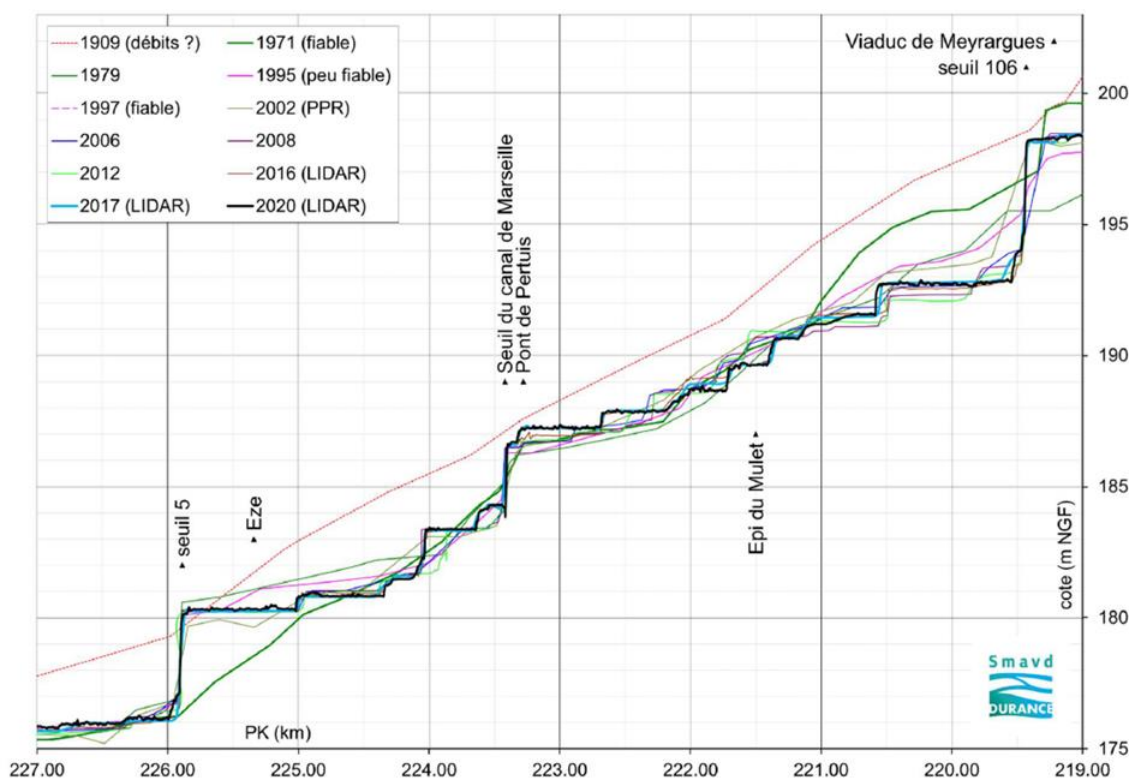
Figure 59 : Evolution du profil en long de la Durance (source : SMAVD, 2022)

Juste en amont du pont de Pertuis, les profils en long d'étiage de 2017 et 2020 présentent une marche d'une vingtaine de centimètres au-dessus des profils historiques. Néanmoins, ni les photographies aériennes, ni les comparaisons de données LIDAR (entre 2017 et 2016) ne présentent d'évolutions notables. Les évolutions morphologiques du secteur sont donc à surveiller particulièrement, a fortiori au regard des enjeux d'inondabilité forts du tronçon.

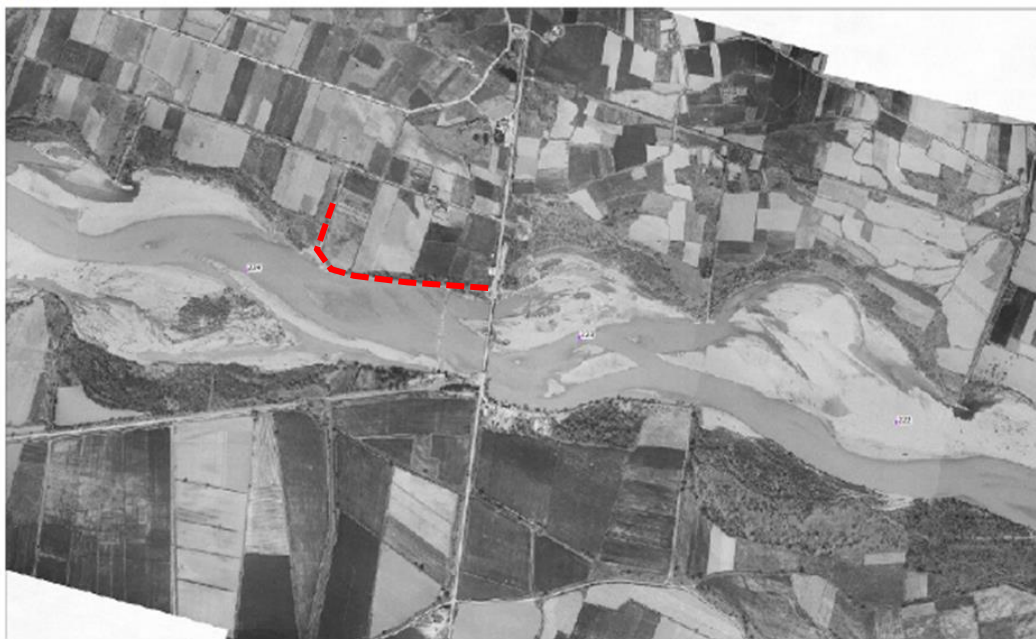
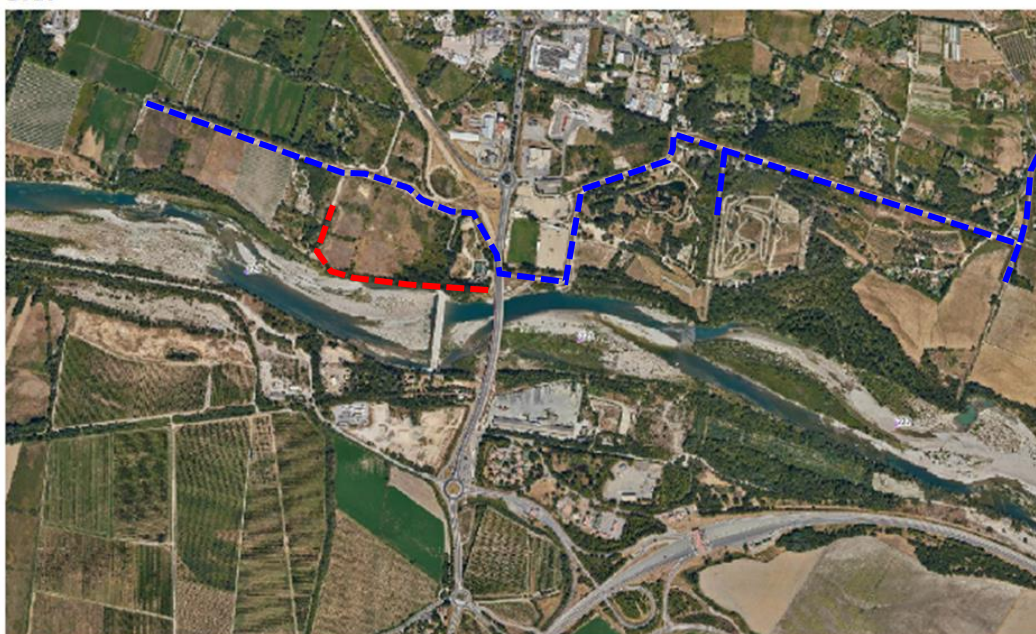
Figure 60 : Vues aériennes (1958 et 2020) du secteur du pont de Pertuis (source : SMAVD)

En 1971, l'abaissement du lit de la Durance atteignait 4 m par endroits. Les seuils du canal de Marseille et du viaduc de Meyrargues (seuil 106) tenaient le lit, les affleurements du substratum étant déjà apparents par endroits. Le déficit des apports amont n'a pas permis la cicatrisation du lit ou son réalluvionnement depuis lors : le substratum affleure au pied du seuil du canal de Marseille et jusqu'en aval du plan d'eau de la Ferratière.

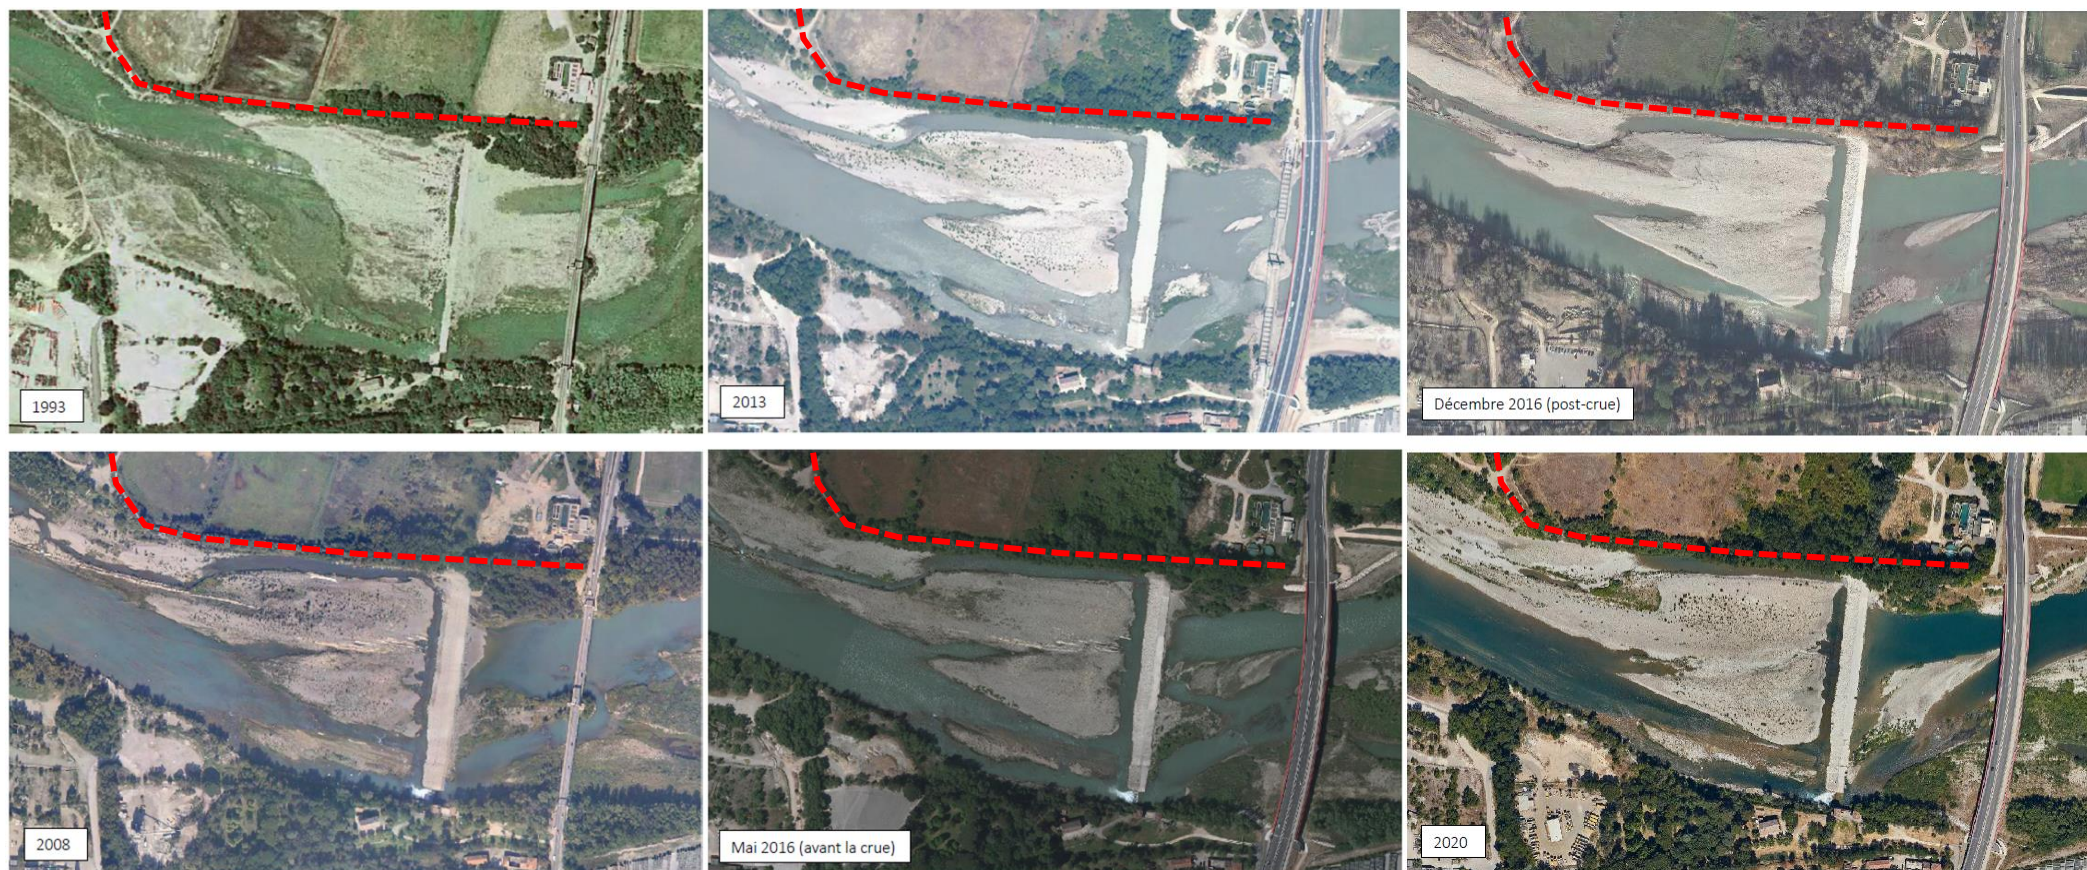
Un seuil naturel longitudinal, dans l'axe du lit, est clairement visible sur les photographies aériennes de 1993 à aujourd'hui, entre l'aval du seuil du canal de Marseille et l'extrémité aval de l'ancienne digue de Tarteau, avec parfois un recouvrement partiel par des alluvions grossières après les crues : les

*photographies avant et après la crue de 2016 en témoignent. D'après l'Etude Globale de Basse et Moyenne Durance (2006), les affleurements rocheux se seraient lentement dégradés en aval du seuil du canal de Marseille entre 1980 et 1995. Aucune étude spécifique n'a été diligentée depuis pour analyser cette évolution de manière plus approfondie. En effet, aux dires des experts et acteurs de terrain, les inspections visuelles de ces affleurements laissent à penser que leur évolution des dernières décennies est difficilement perceptible.*

Figure 61 : Vues aériennes (de 1993 à 2020) au niveau de la digue historique de Tarteau (source : SMAVD)

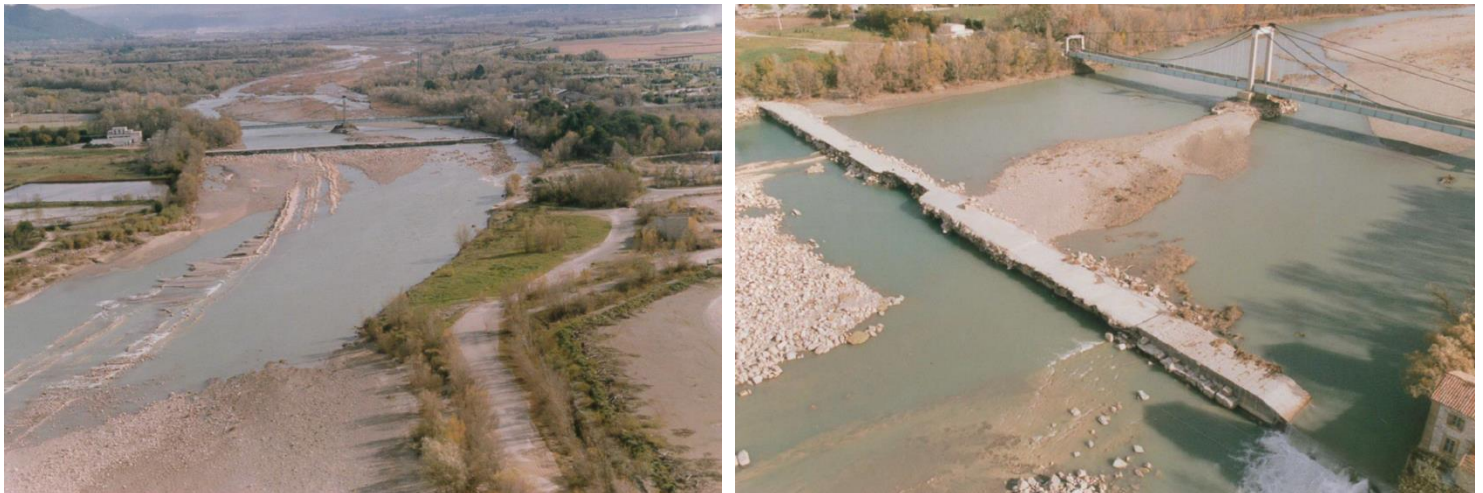
En amont du seuil du canal de Marseille, les photographies post-crue de 1994 ci-dessous ainsi que les photographies aériennes datées d'avant 2013 présentées plus haut, attestent de la présence d'une ripisylve protégeant l'ouvrage. Néanmoins, la reconstruction du Pont de Pertuis en 2013, a résulté en un recul de plusieurs dizaines mètres de la culée du pont (cf. photographie de 2013 sur laquelle figurent l'ancien et le nouveau pont). La culée du nouveau pont est quasiment alignée avec l'ancienne digue. Aujourd'hui, l'ancienne digue de Tarteau est donc plus exposée aux problématiques d'érosion et de déstabilisation de ses protections en enrochements, bien que l'actuelle culée joue toujours un rôle protecteur de l'ouvrage en amont du seuil du canal de Marseille vis-à-vis des plus forts courants en période de crue.

Figure 62 : Photographies aériennes du pont de Pertuis et du seuil du canal de Marseille prises à la suite des crues de 1994 (source : SMAVD)

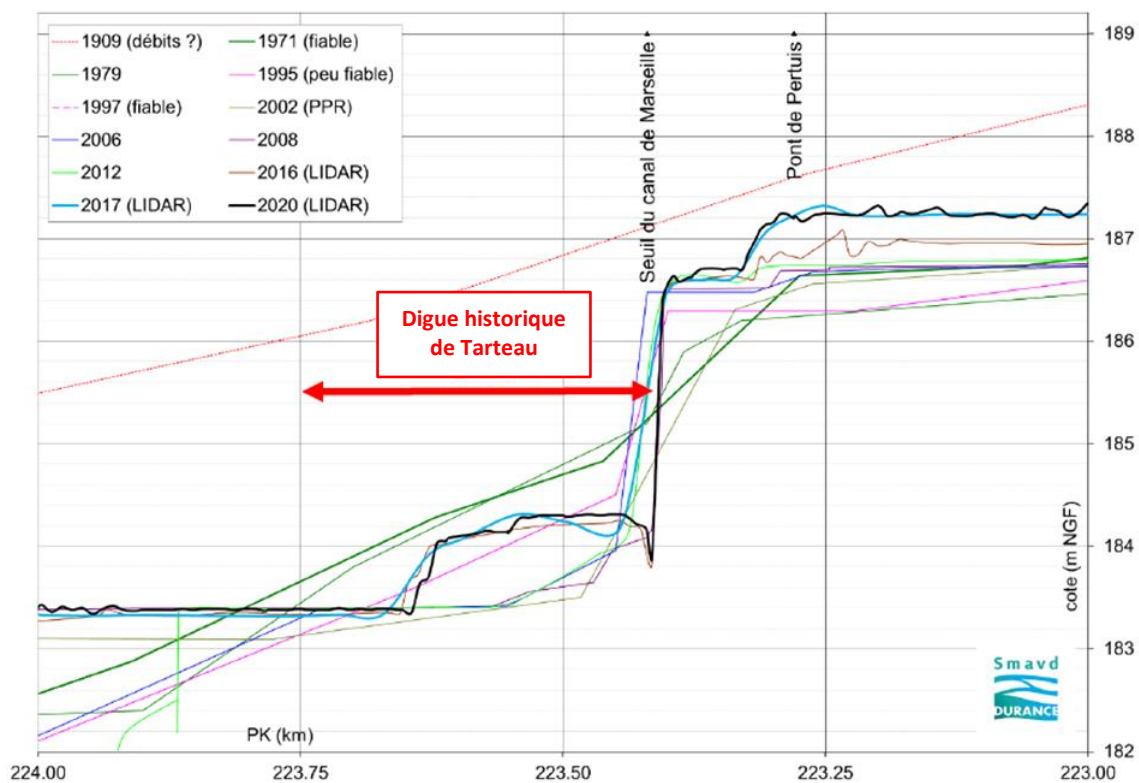
Figure 63 : Evolution du profil en long d'étiage de la Durance au droit de la digue historique des Tarteau (source : SMAVD)

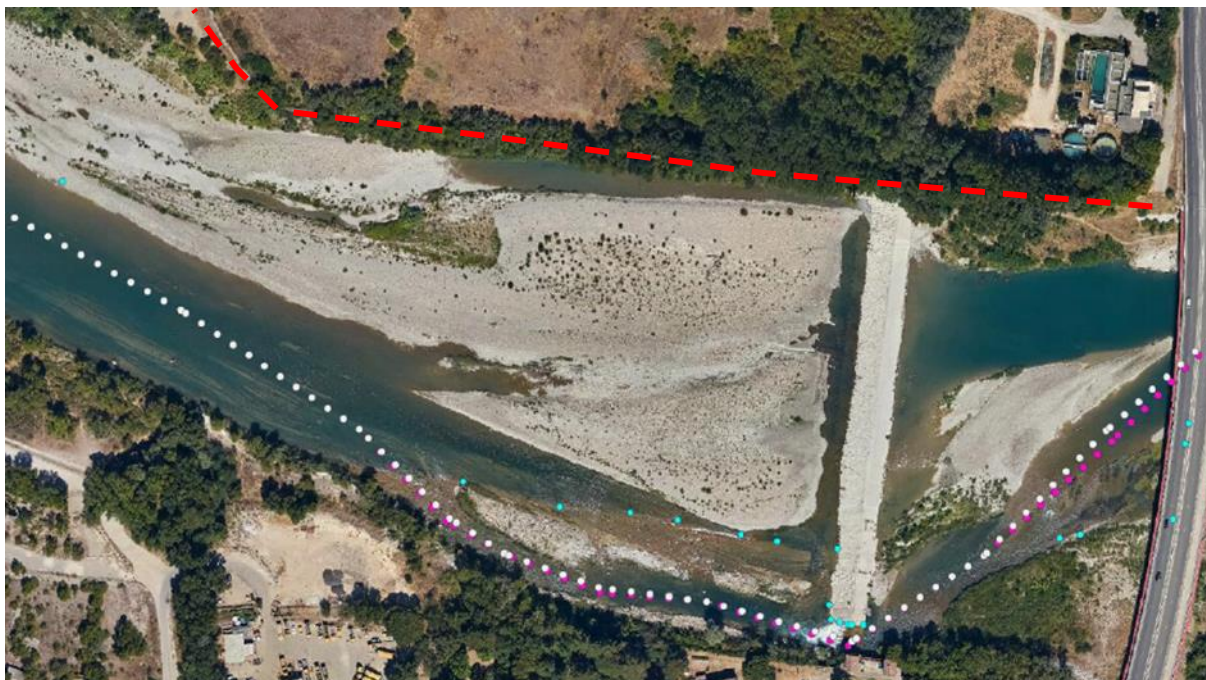
Figure 64 : Lignes d'extraction des PL d'étiage : en bleu 2011, rose 2016 et blanc 2017 (source : SMAVD)

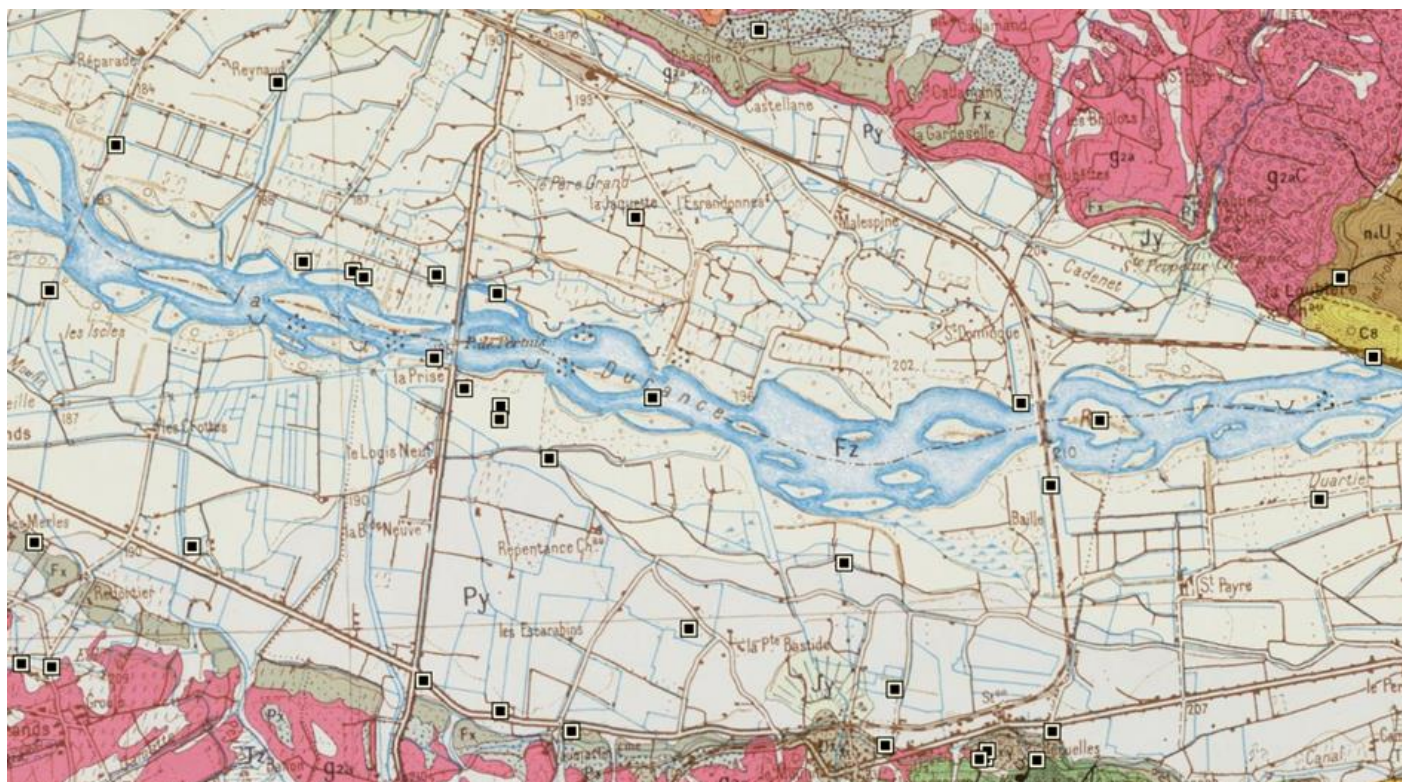
La carte géologique et les caractéristiques relevées au droit des sondages de la Base de données du Sous-Sol (BSS) du BRGM, issues des études diagnostic G5 réalisées par GEOLITHE en 2023, sont présentées sur la figure et dans les paragraphes ci-après.

Figure 65 : Extrait de la carte géologique 1/50 000<sup>e</sup> de la zone d'étude (source : Infoterre)

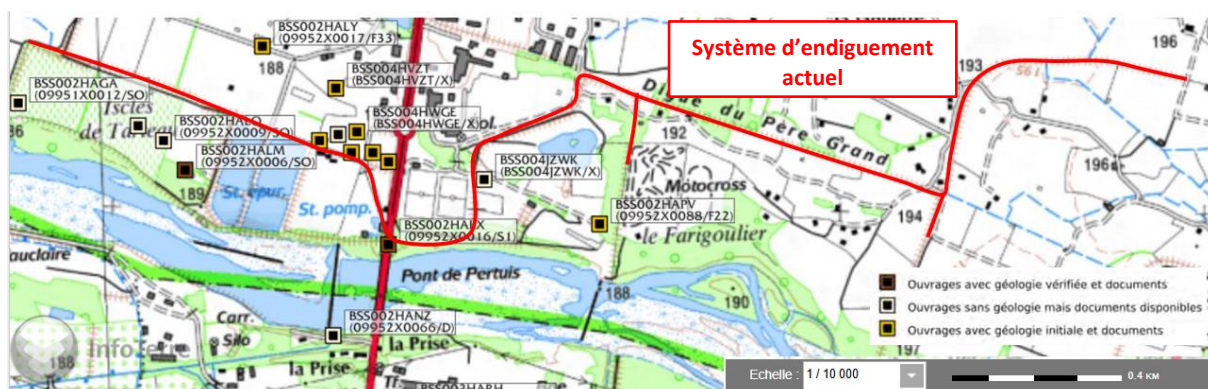
Les forages et sondages réalisés à proximité du système d'endiguement actuel et référencés dans la BSS sont localisés sur la figure ci-après.

Figure 66 : Localisation des sondages de la BSS réalisés à proximité du remblai de la voie ferrée (source : Infoterre, 2024)

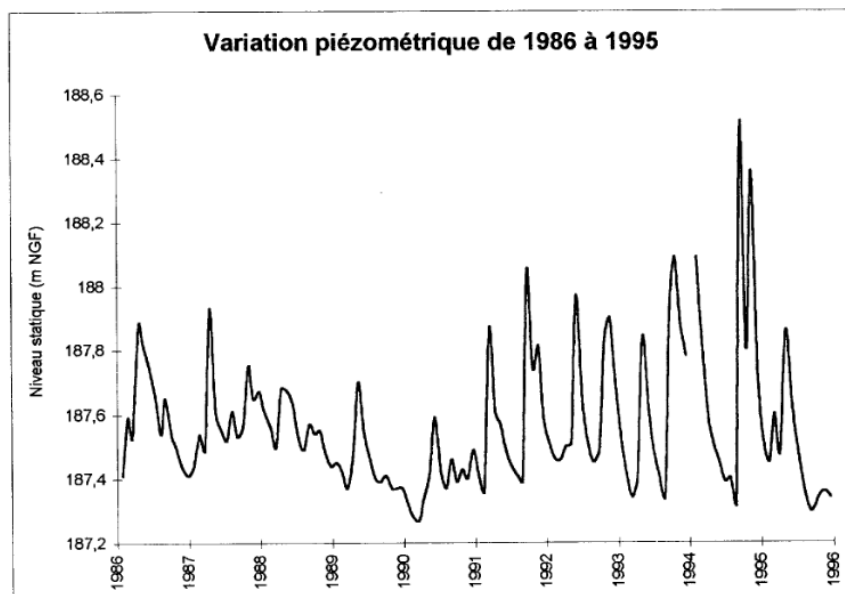
Un suivi piézométrique a également été réalisé entre 1986 et 1995, mettant en évidence des niveaux d'eau statiques compris entre 187,2 et 188,6 m NGF soit 4,3 à 5,7 m de profondeur.

Figure 67 : Variation piézométrique entre 1986 et 1995 – Piézomètre F22 (source : BRGM)

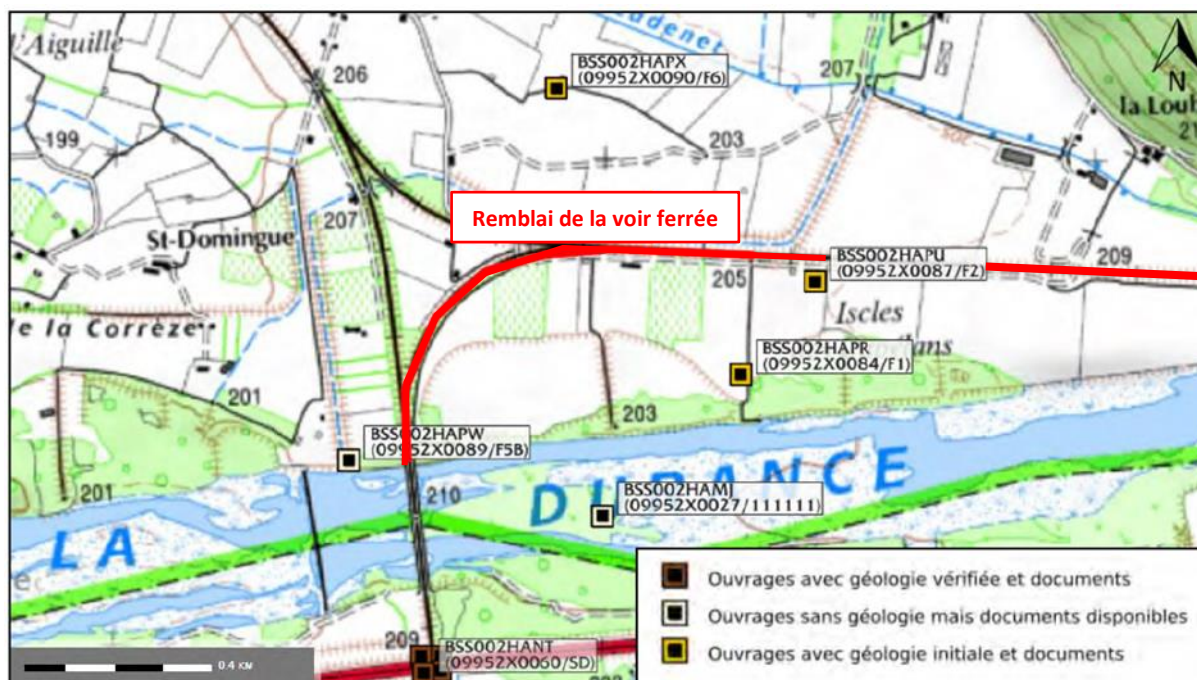
Les forages et sondages réalisés à proximité du remblai de la voie ferrée et référencés dans la BSS sont localisés sur la figure ci-après.

Figure 68 : Localisation des sondages de la BSS réalisés à proximité du remblai de la voie ferrée (source : GEOLITHE, 2023)

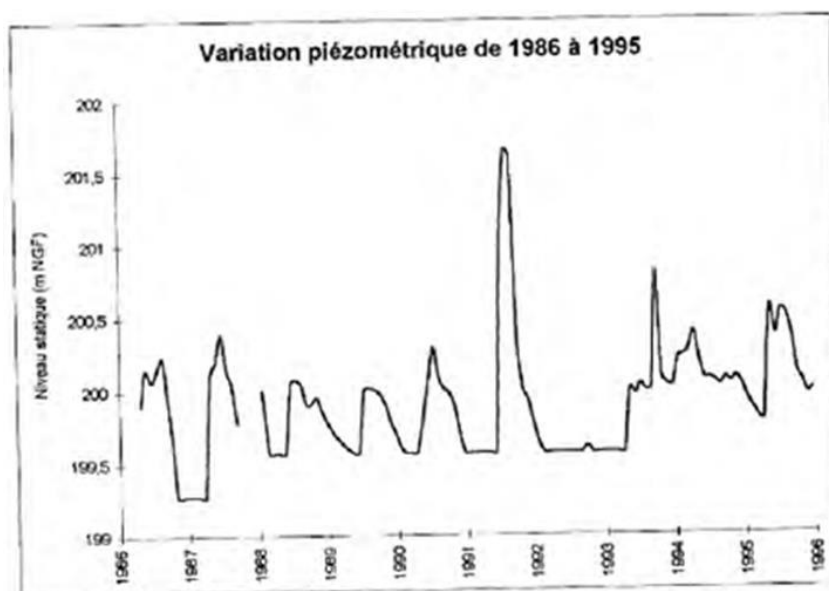
Un suivi piézométrique a également été réalisé entre 1986 et 1995, mettant en évidence des niveaux d'eau statiques compris entre 199,2 et 201,7 m NGF soit 4,7 à 2,2 m de profondeur.

Figure 69 : Variation piézométrique entre 1986 et 1995 – Piézomètre F2 (source : BRGM)

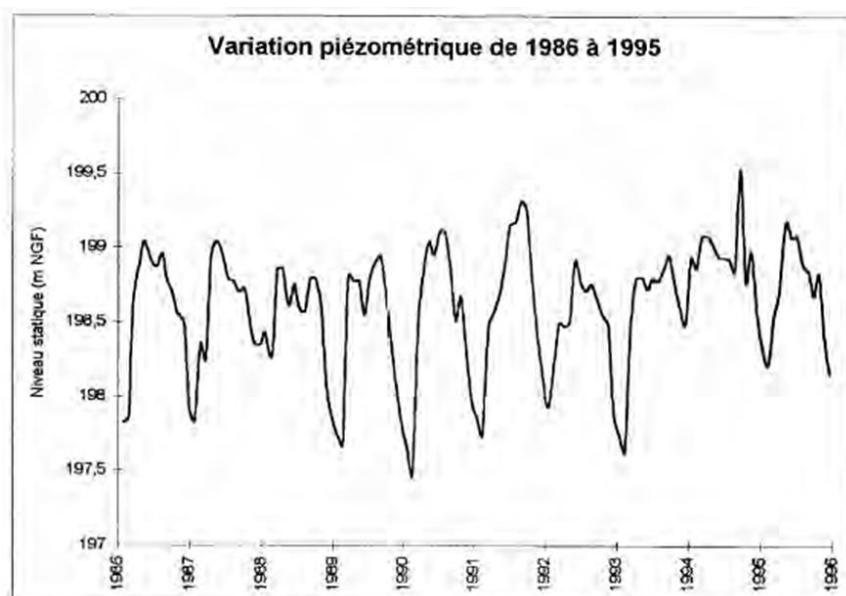
Un suivi piézométrique a également été réalisé entre 1986 et 1995, mettant en évidence des niveaux d'eau statiques compris entre 197,4 et 199,5 m NGF soit 6,0 à 3,9 m de profondeur.

Figure 70 : Variation piézométrique entre 1986 et 1995 – Piézomètre F1 (source : BRGM)

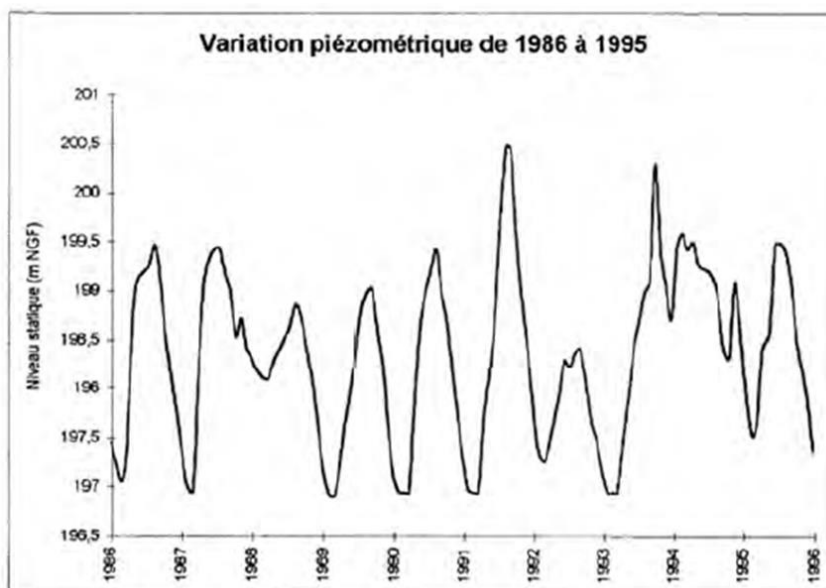
Un suivi piézométrique a également été réalisé entre 1986 et 1995, mettant en évidence des niveaux d'eau statiques compris entre 196.9 et 200.5 m NGF soit 5.7 à 2.1 m de profondeur.

Figure 71 : Variation piézométrique entre 1986 et 1995 – Piézomètre F6 (source : BRGM)
