# Etude de dangers

## Système d'endiguement de Pertuis (84)

Rapport n° 133863 / version C – Octobre 2025

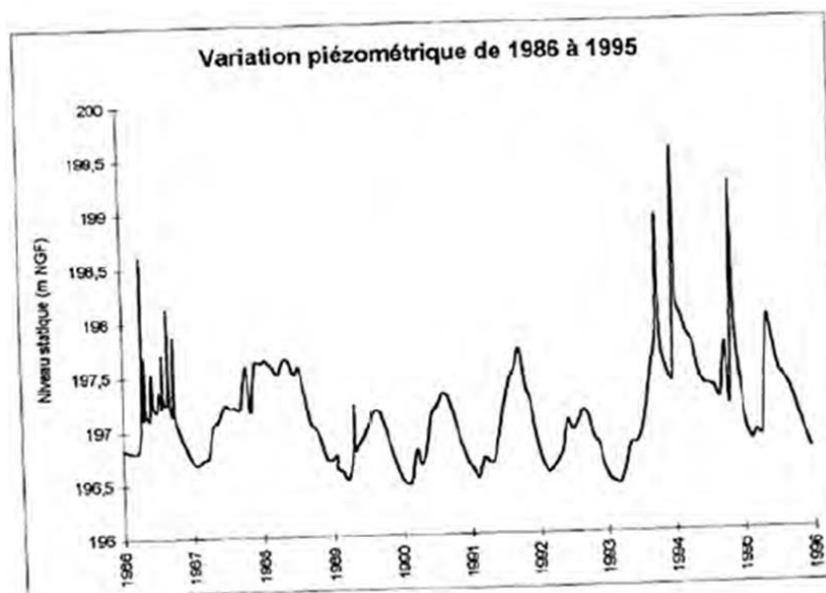
Un forage de 9,0 m de profondeur a été réalisé en 1953 afin d'être utilisé comme piézomètre. Il est situé à environ 110 m à l'Ouest de l'extrémité Sud de la zone d'étude. Un suivi piézométrique a été réalisé entre 1986 et 1995, mettant en évidence des niveaux d'eau statiques compris entre 196,4 et 199,5 m NGF soit 5,8 à 2,7 m de profondeur.

Figure 72 : Variation piézométrique entre 1986 et 1995 – Piézomètre F5b (source : BRGM)

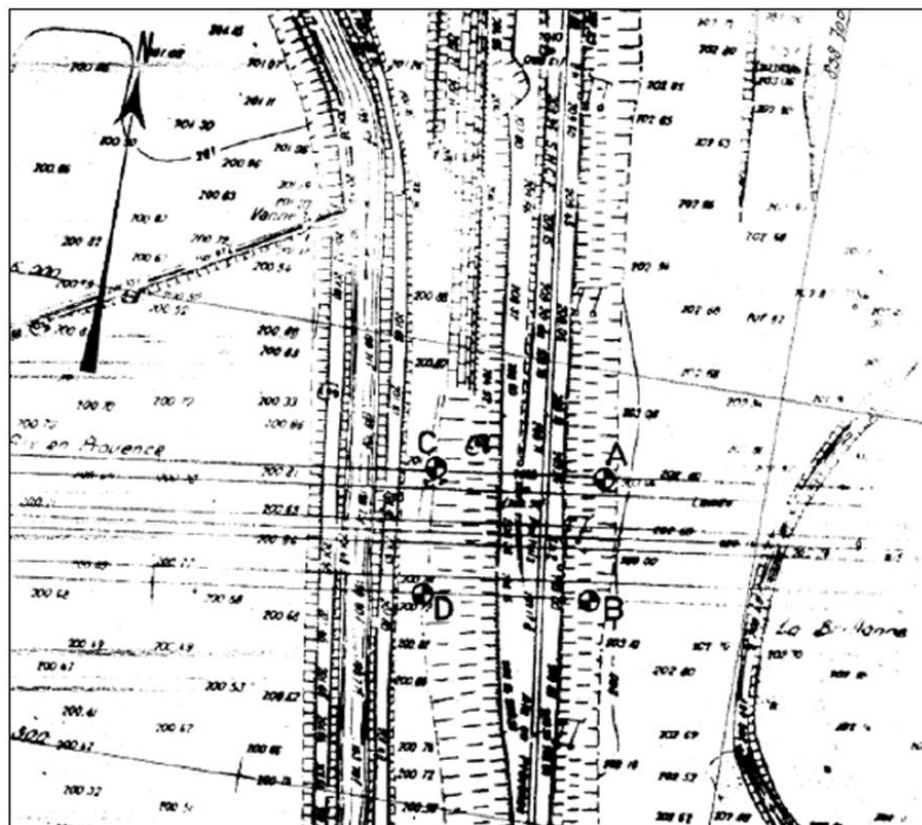
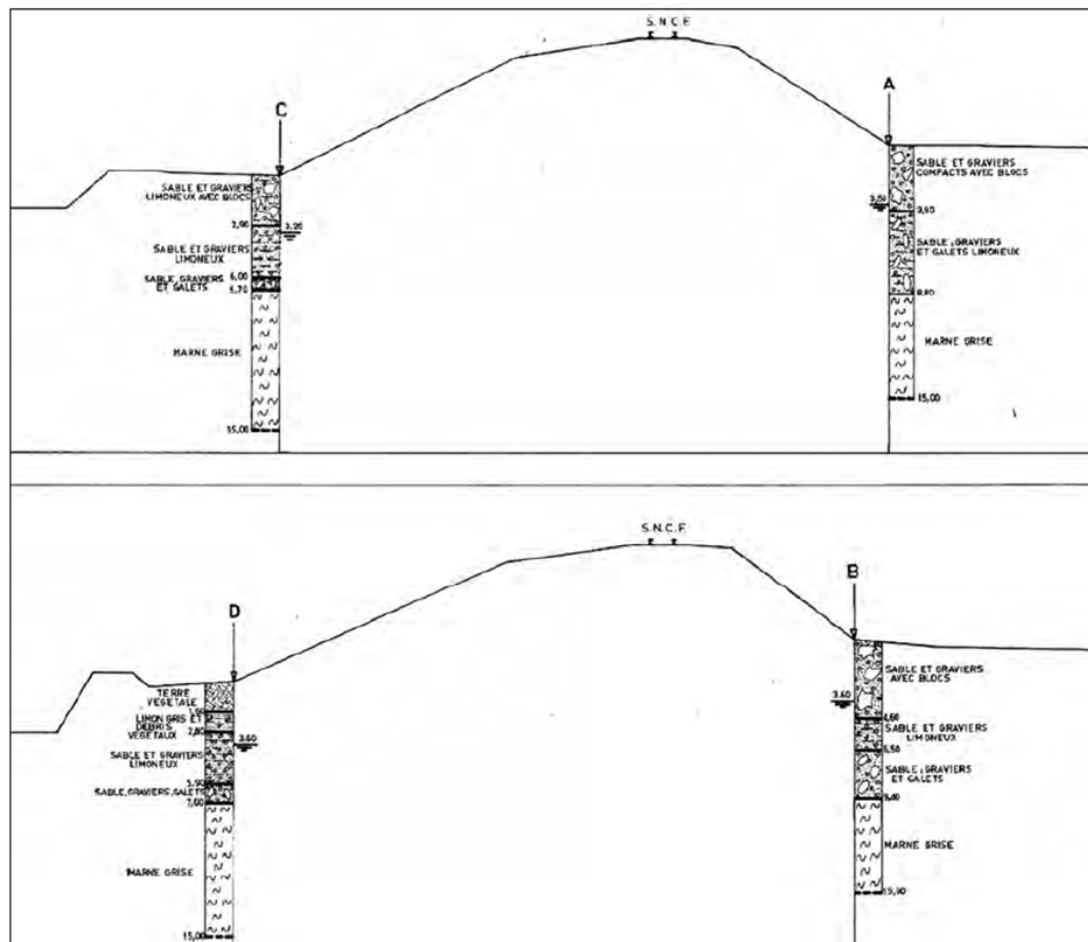
Les profils en travers avec habillage des sondages et l'implantation des sondages issues de la base de données du BRGM sont présentées ci-après :

Figure 73 : Plan d'implantation et habillage des sondages A à D sur profils en travers (source : BRGM)

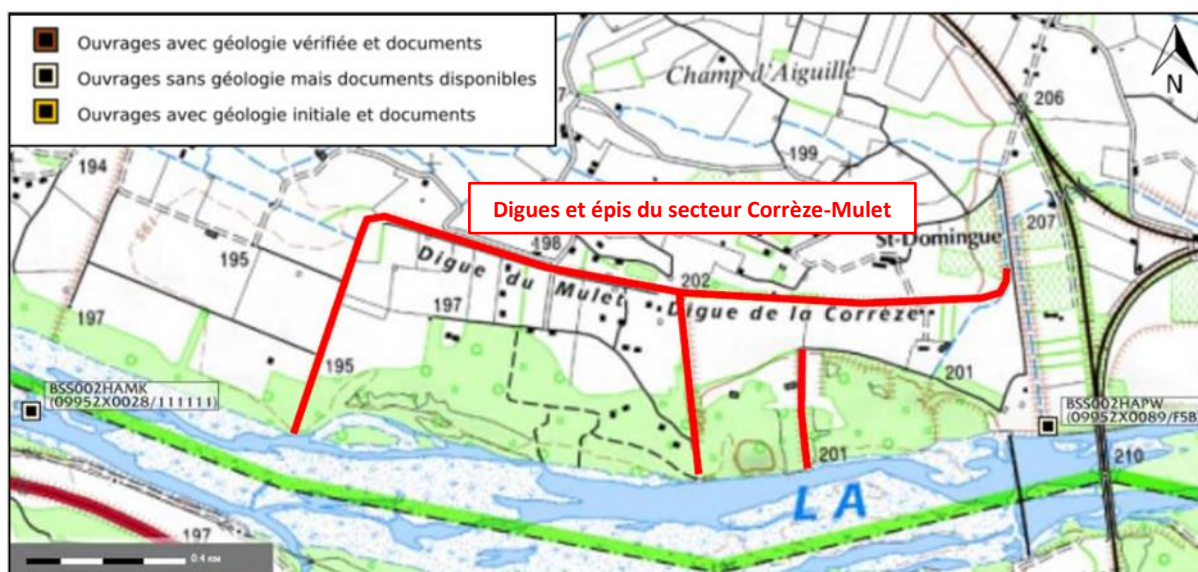
Les forages et sondages réalisés à proximité des digues et épis du secteur Corrèze-Mulet et référencés dans la BSS sont localisés sur la figure ci-après.

Figure 74 : Localisation des sondages de la BSS réalisés à proximité du secteur Corrèze-Mulet (source : GEOLITHE, 2023)

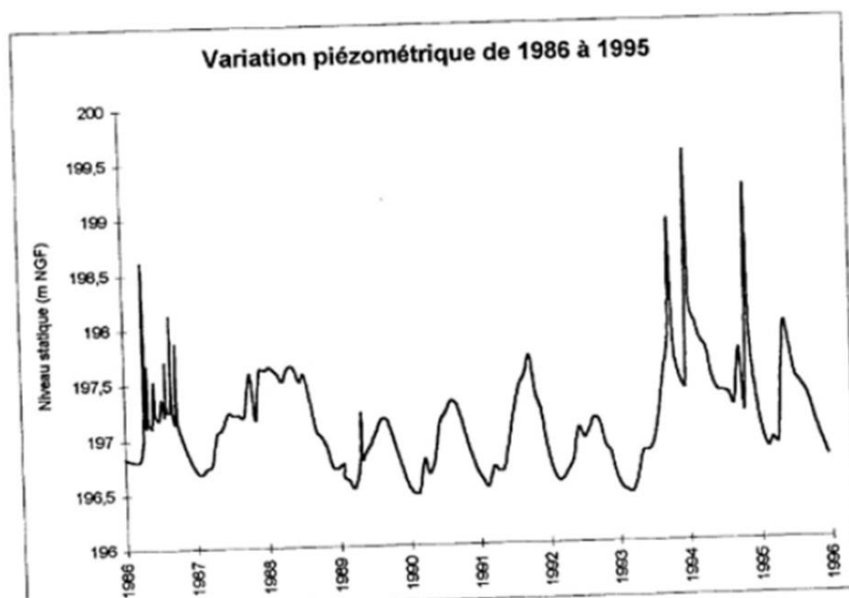
Un forage de 9,0 m de profondeur a été réalisé en 1953 afin d'être utilisé comme piézomètre. Il est situé au niveau de la Durance à l'extrémité Sud-Est de la zone d'étude. Un suivi piézométrique a été réalisé entre 1986 et 1995, mettant en évidence des niveaux d'eau statiques compris entre 196,4 et 199,5 m NGF.

Figure 75 : Variation piézométrique entre 1986 et 1995 – Piézomètre F5b (source : BRGM)

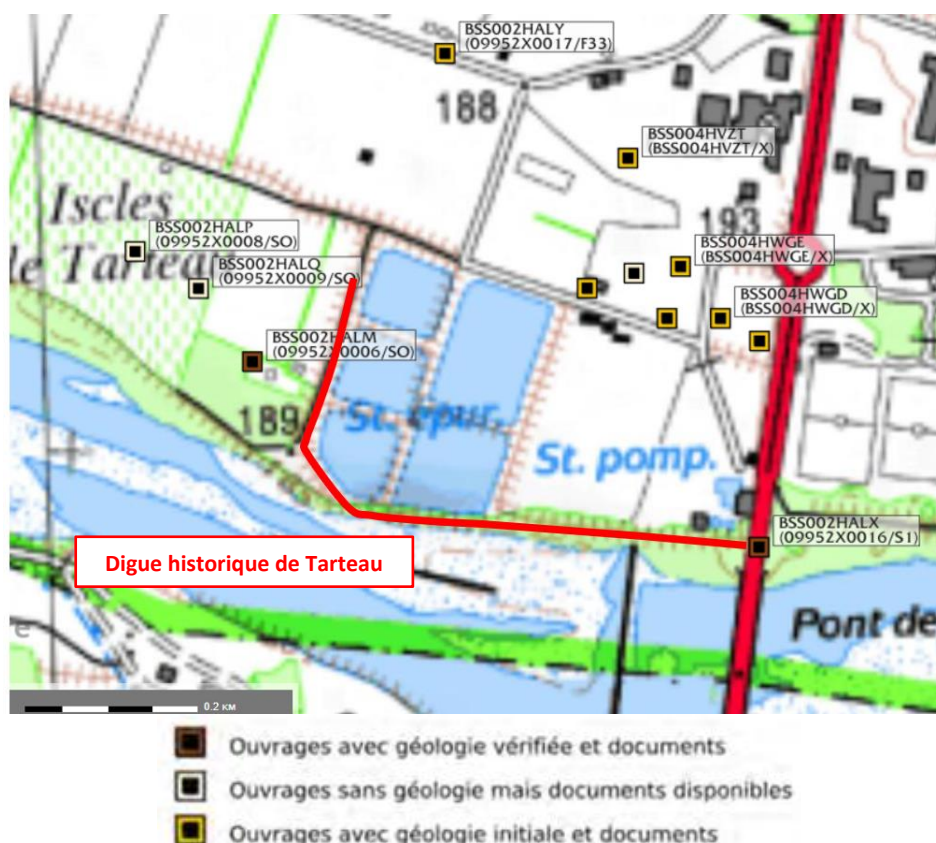
Les forages et sondages réalisés à proximité de la digue historique de Tarteau et référencés dans la BSS sont localisés sur la figure ci-après.

Figure 76 : Localisation des sondages de la BSS réalisé à proximité de la digue historique de Tarteau (source : GEOLITHE, 2023)

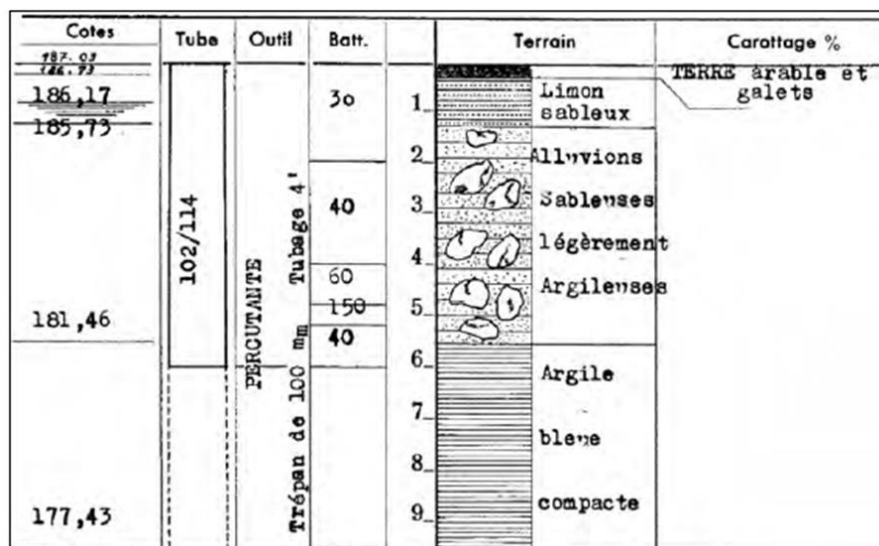
Lors du sondage, le niveau de nappe relevé était de -0,86 m soit 186,17 m NGF en 1954. Deux essais de perméabilité ont également été réalisés en 1954 entre 5,09 m et 6,06 m de profondeur. La perméabilité moyenne obtenue avec ces essais était de  $K_{moy} = 1,96 \text{ m/s}$ .

Figure 77 : Coupe de sondage – F33 (source : BRGM)

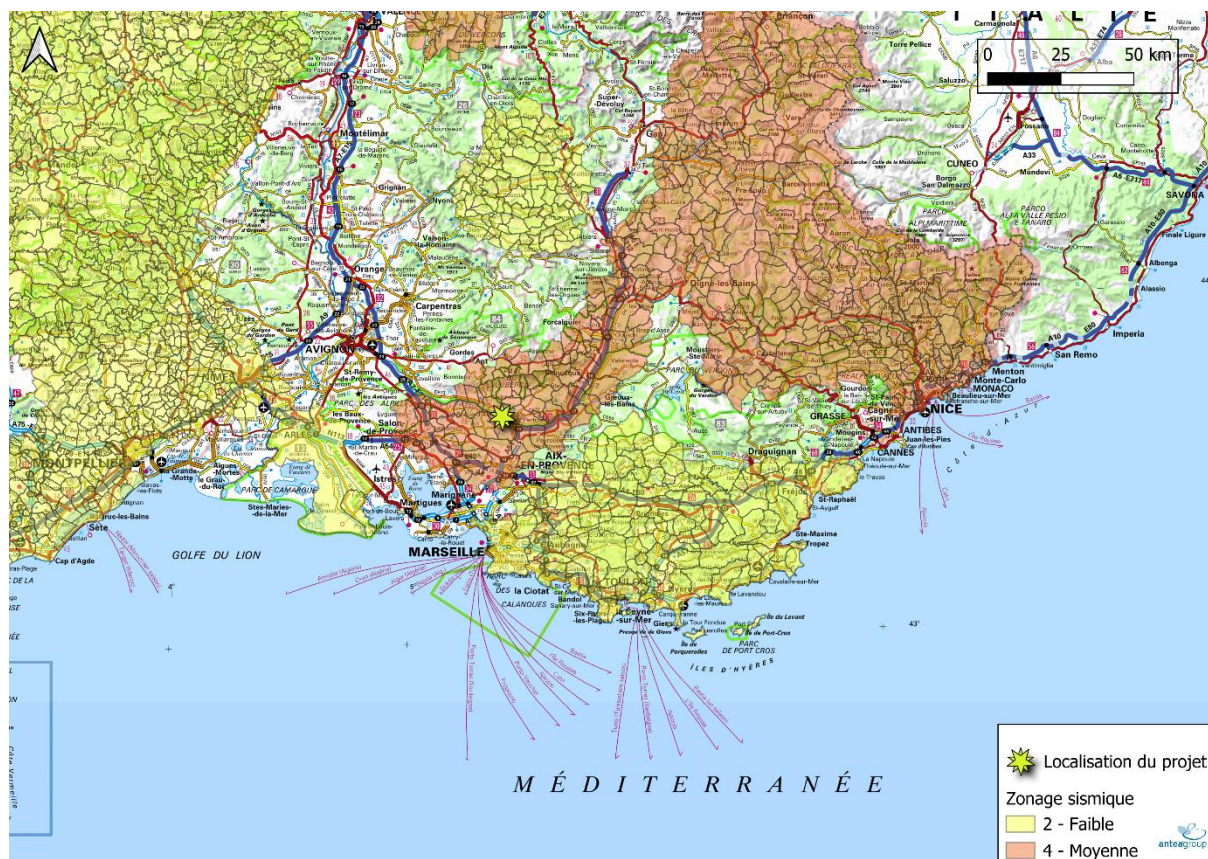
L'aléa sismique au droit du système d'endiguement de Pertuis a été appréhendé grâce aux informations fournies par le zonage sismique en France du site Infoterre. Ainsi d'après ce dernier, le secteur d'étude est classé en zone de sismicité moyenne (4).

Figure 78 : Zonage sismique (source : Antea Group)

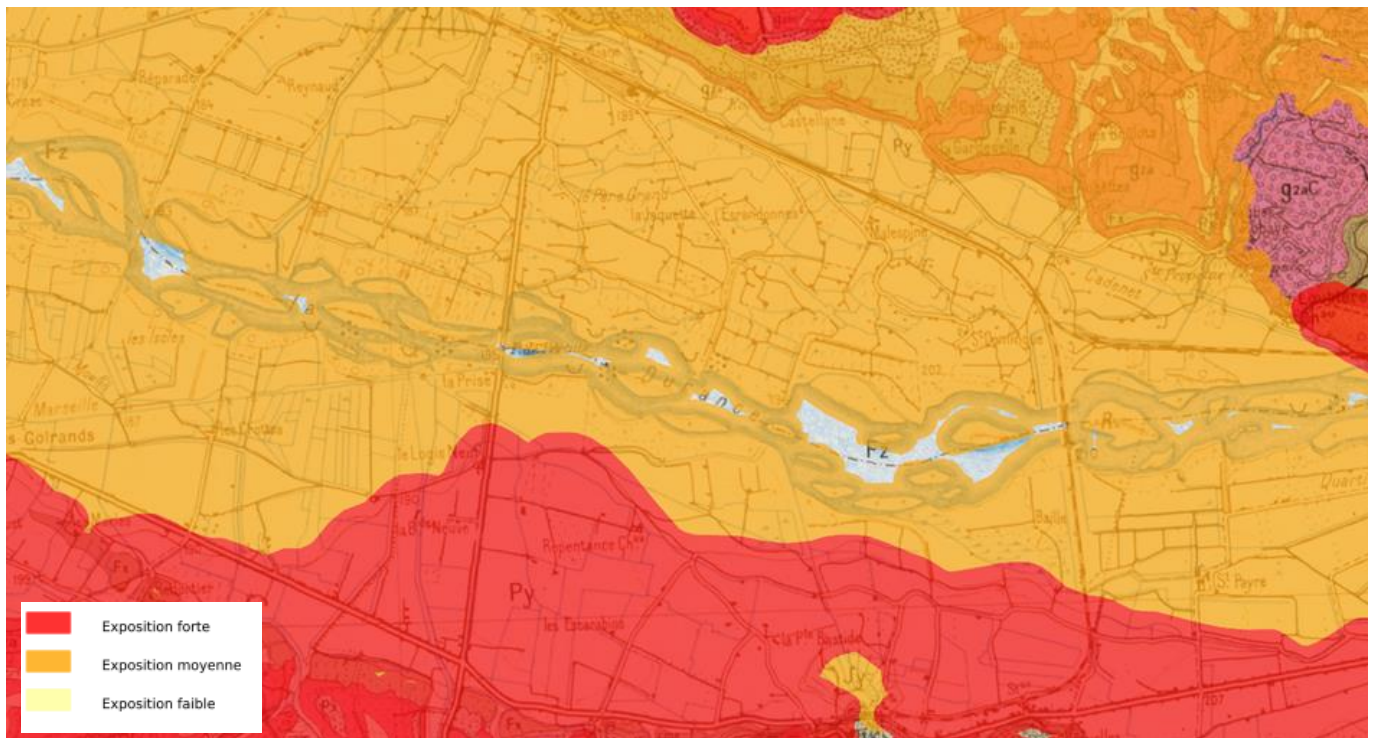
Le zone d'étude est située en zone d'aléa moyen pour le retrait et gonflement des argiles.

Figure 79 : Retrait/gonflement des argiles (source : Infoterre)

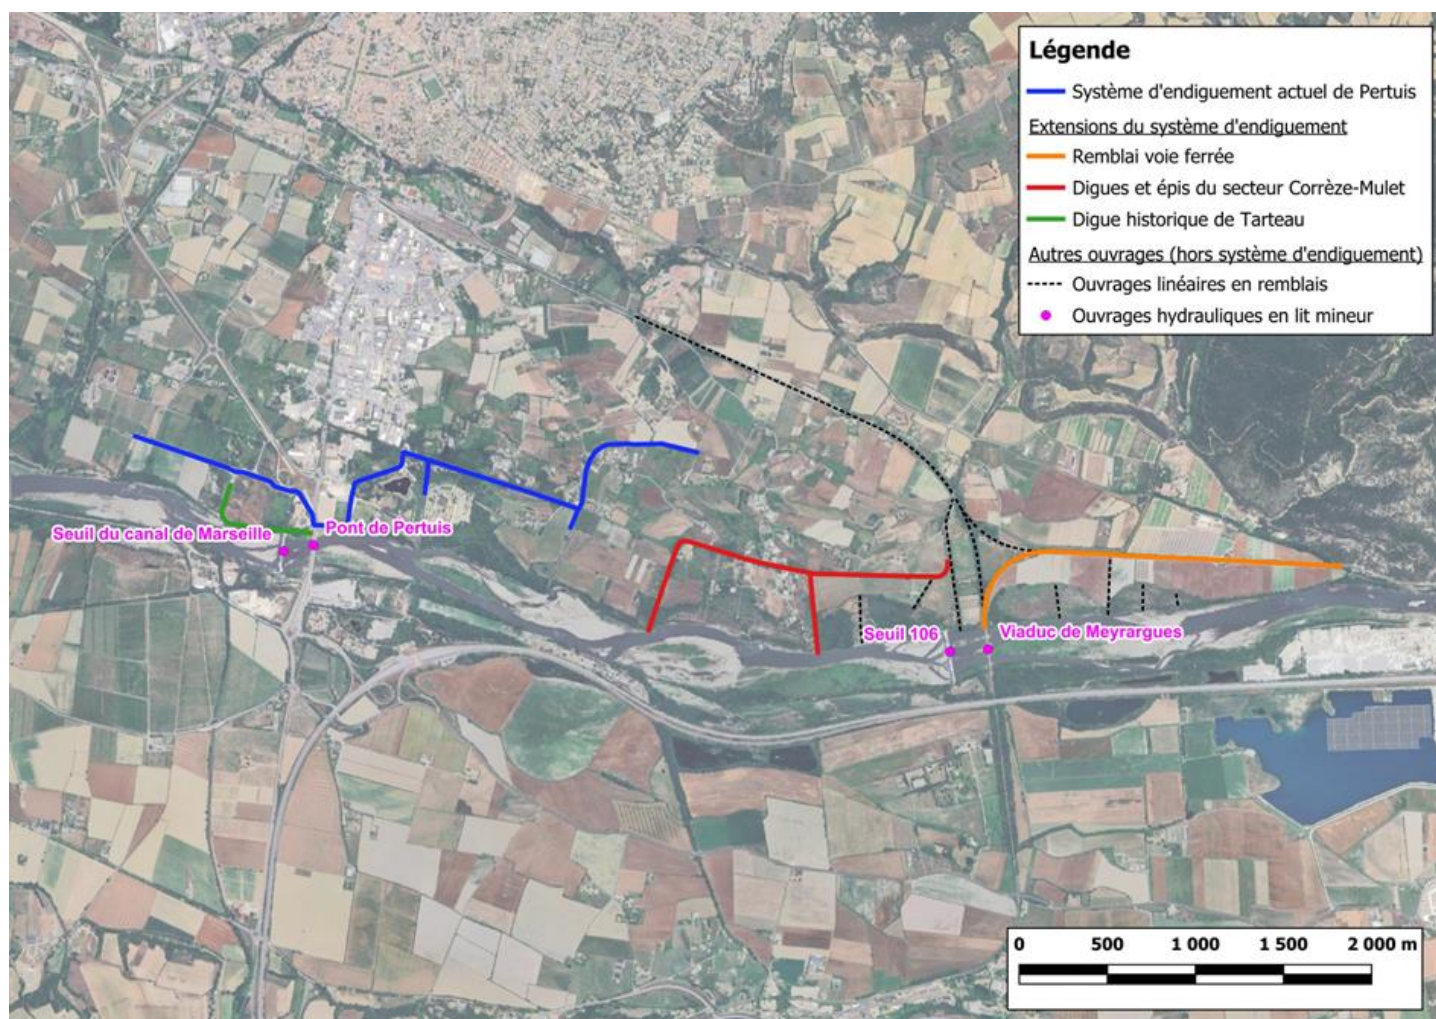
- le système d'endiguement actuel de Pertuis tel qu'il est déjà autorisé à ce jour,
- les ouvrages de premier rang faisant l'objet de la présente étude de dangers (demande d'autorisation d'extension du système d'endiguement de Pertuis existant) :
  - Remblai de la voie ferrée
  - Digue et épis du secteur Corrèze-Mulet (Digue de Corrèze, Digue du Mulet, Epi de Corrèze et Epi du Mulet),
  - Digue historique de Tarteau,
- Les autres ouvrages présents à proximité (non intégrés au système d'endiguement de Pertuis) :
  - ouvrages linéaires en remblais,
  - ouvrages hydrauliques présents en lit mineur de la Durance.

Figure 80 : Système d'endiguement de Pertuis et son environnement

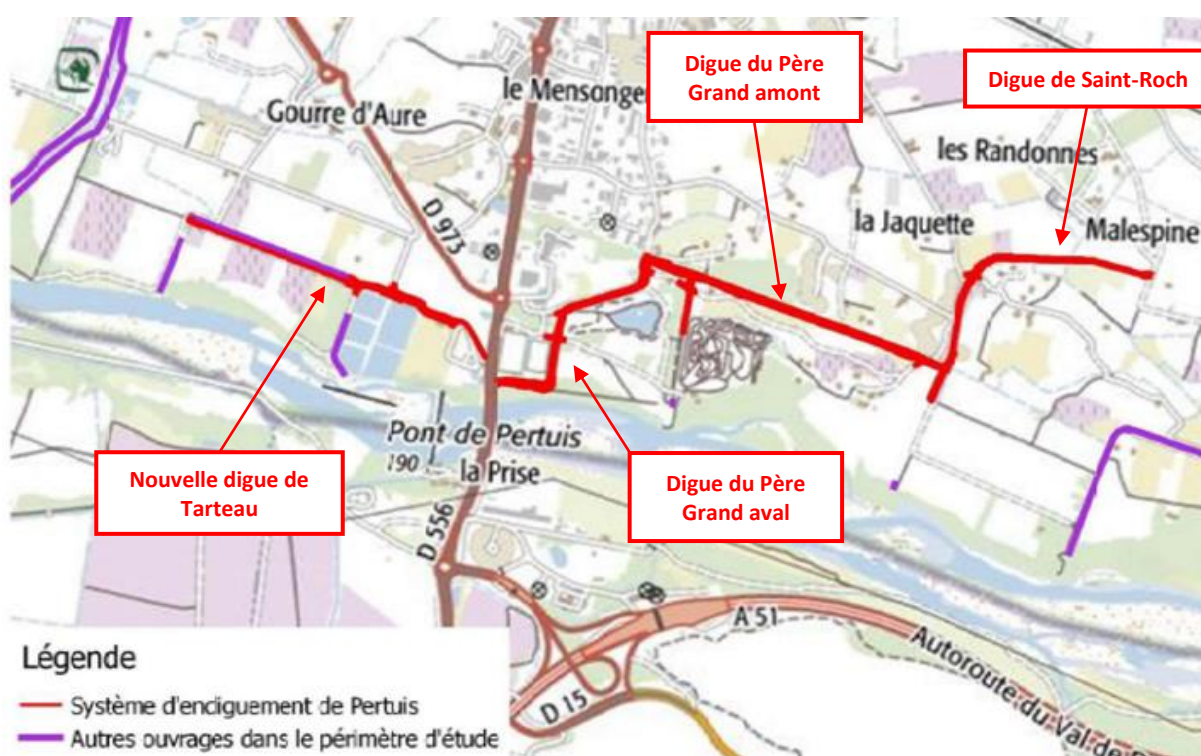
- Digue et épi de Saint-Roch,
- Digue du Père-Grand amont,
- Digue du Père-Grand aval et épi du Farigoulier,
- Digue de Tarteau.

Figure 81 : Système d'endiguement actuel de Pertuis (EDD 2019, Ingérop)

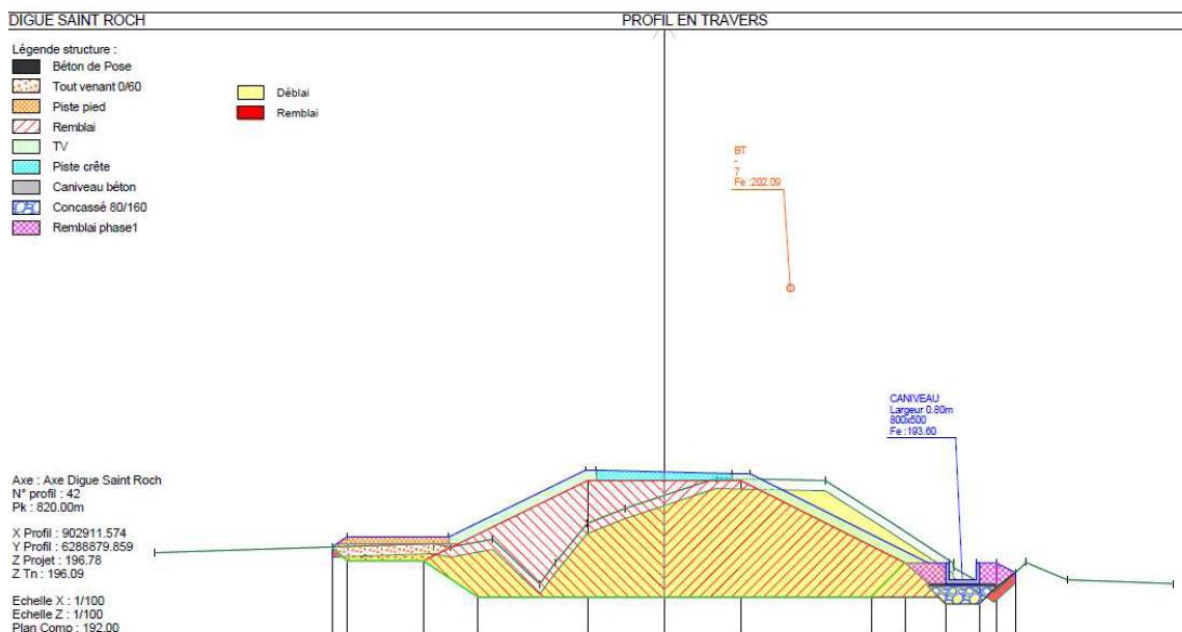
La digue a été entièrement arasée puis reconstruite à partir des déblais triés et recompactés. L'épi de Saint-Roch a été arasé en partie. La partie restante a été renforcée et réhaussée. La digue de Saint-Roch mesure environ 943 m de longueur et varie de 1,6 à 3,5 m en hauteur.

Figure 82 : Coupe type (profil de calcul) de la digue de Saint-Roch (EDD 2019, Ingérop)

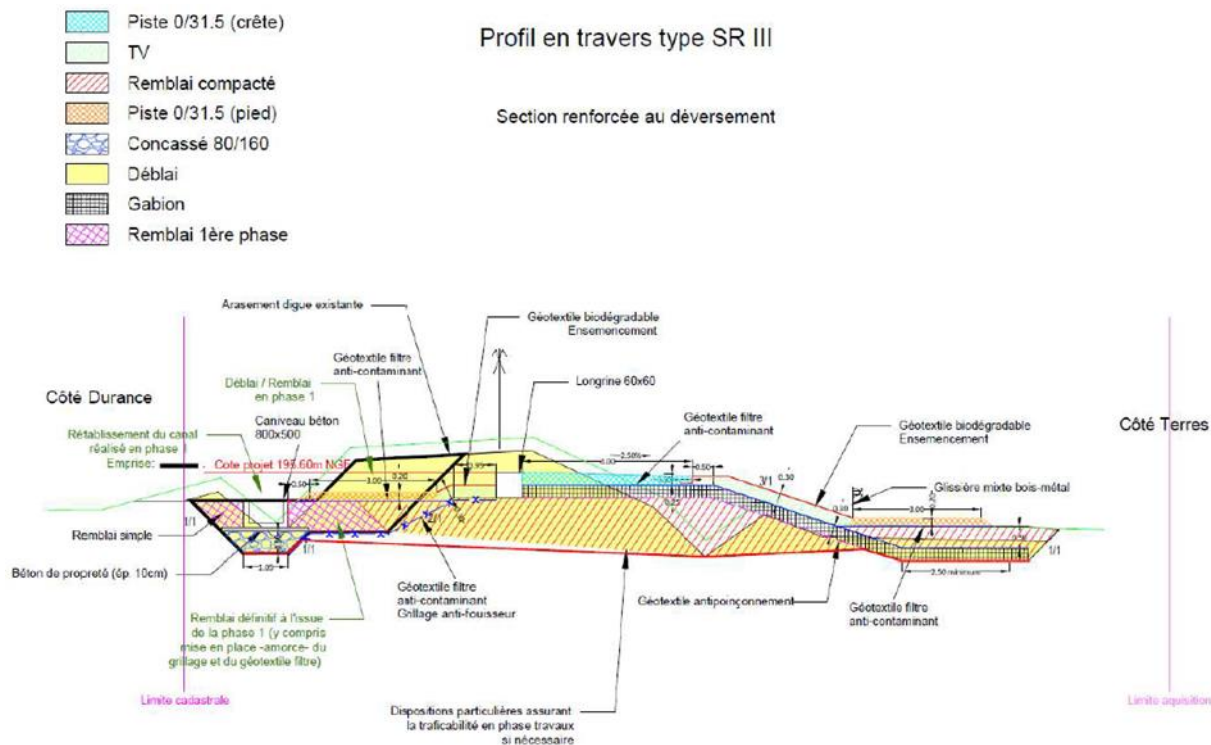
On notera par ailleurs que l'ouvrage comprend une section renforcée au déversement sur un linéaire de 121 ml.

Figure 83 : Coupe type (profil de calcul) de la section renforcée au déversement de la digue de Saint-Roch (EDD 2019, Ingérop)

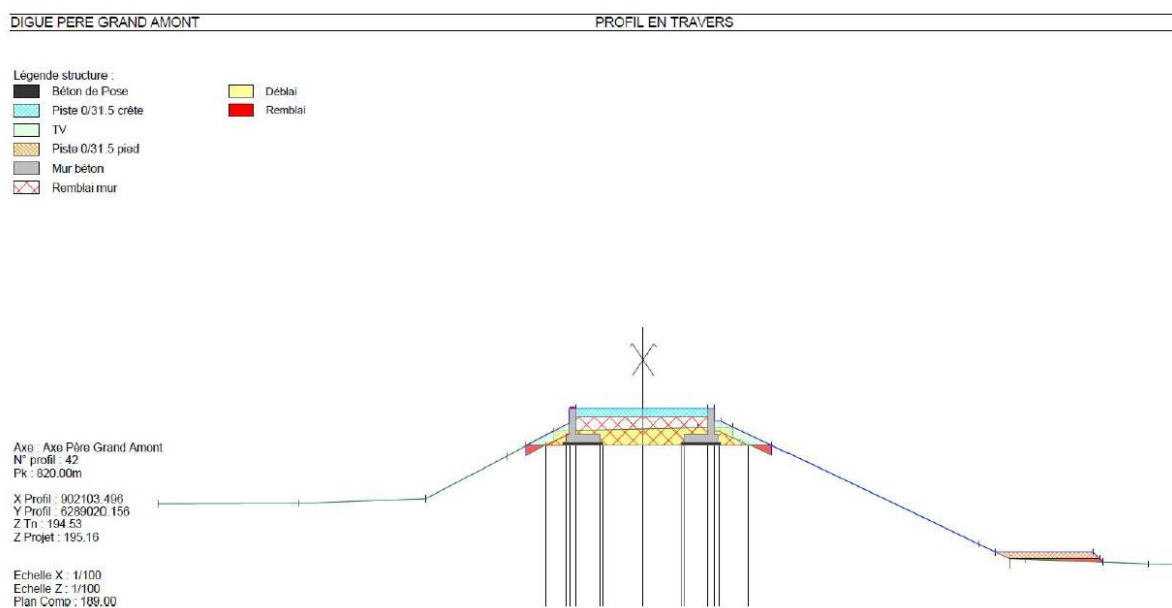
- Une digue en remblai avec mur de soutènement,
- Une digue en remblai sans mur de soutènement.

Figure 84 : Coupe type (profil de calcul) de la digue du Père-Grand amont - avec mur de soutènement (EDD 2019, Ingérop)

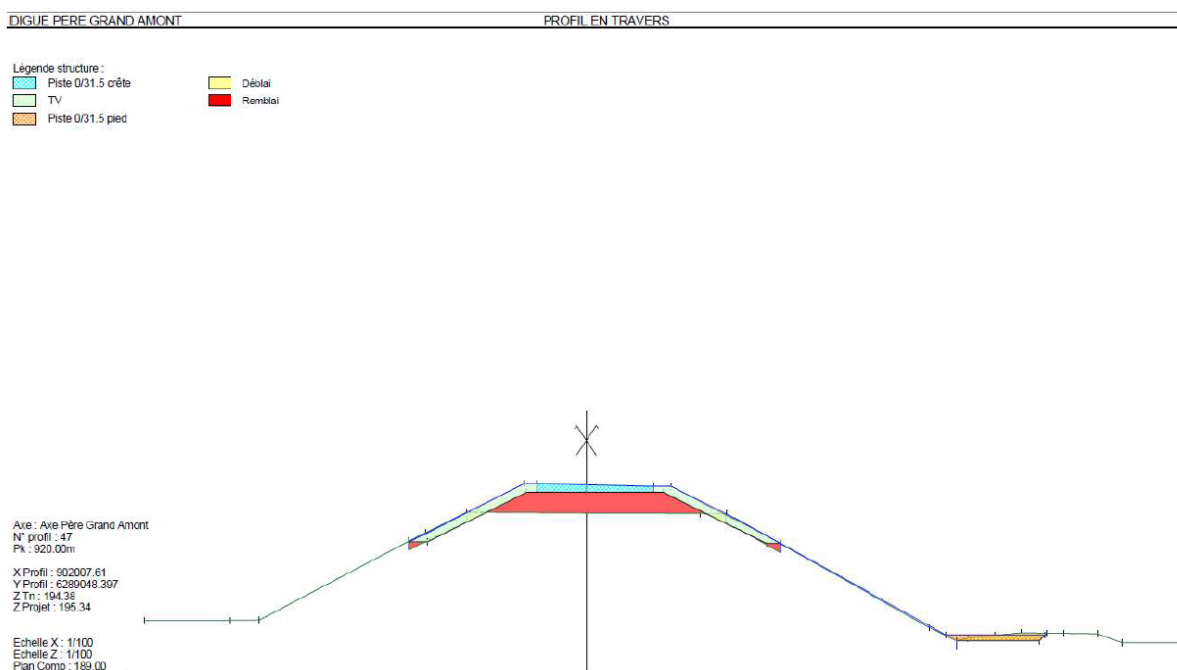
Coupe type (profil de calcul) de la digue du Père-Grand amont - sans mur de soutènement (EDD 2019, Ingérop)

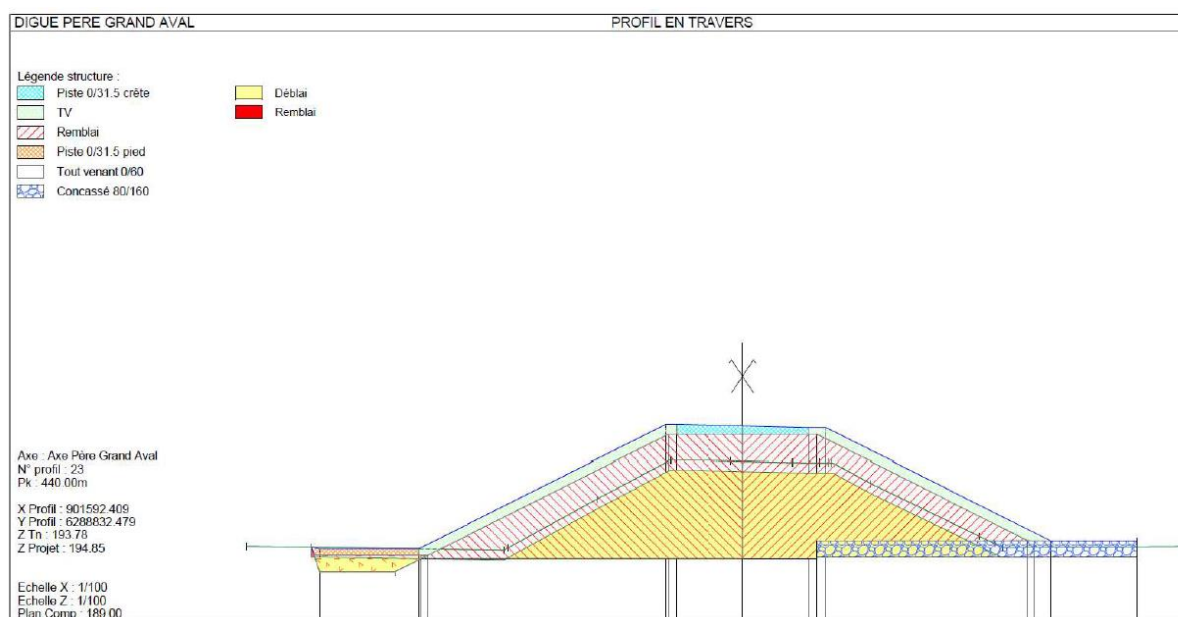
- Section amont reconstruite après arasement,
- Section aval réhaussé.

Figure 85 : Coupe type (profil de calcul) de la digue du Père-Grand aval – Section amont reconstruite après arasement (EDD 2019, Ingérop)

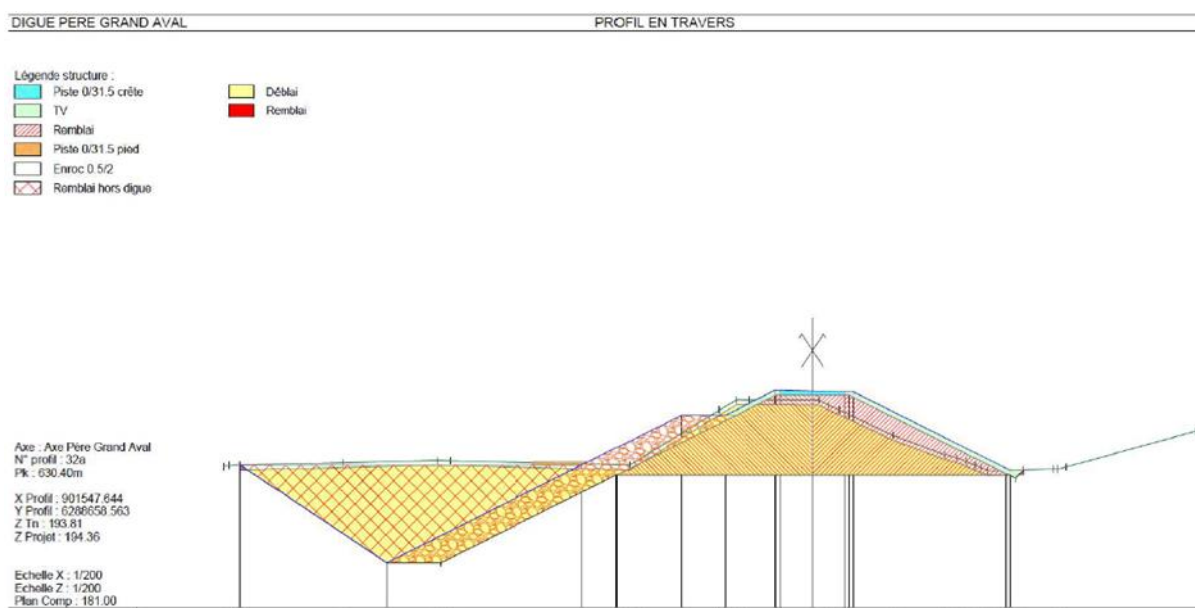
Figure 86 : Coupe type (profil de calcul) de la digue du Père-Grand aval – Avec remblai hors digue côté amont (EDD 2019, Ingérop)

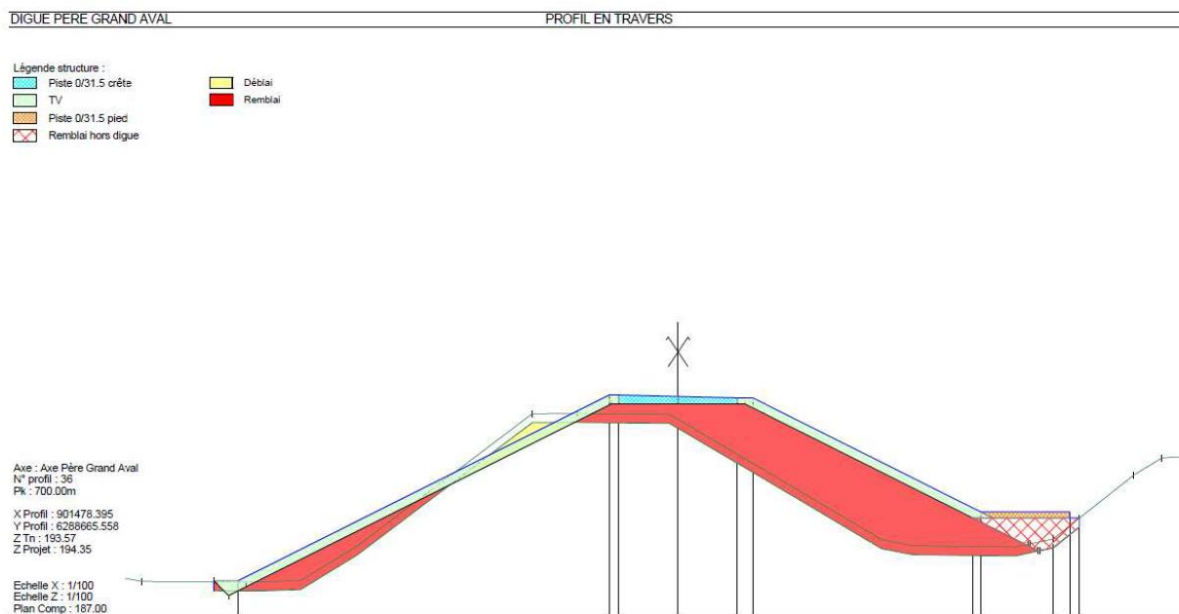
Figure 87 : Coupe type (profil de calcul) de la digue du Père-Grand aval – Section aval réhaussé (EDD 2019, Ingérop)

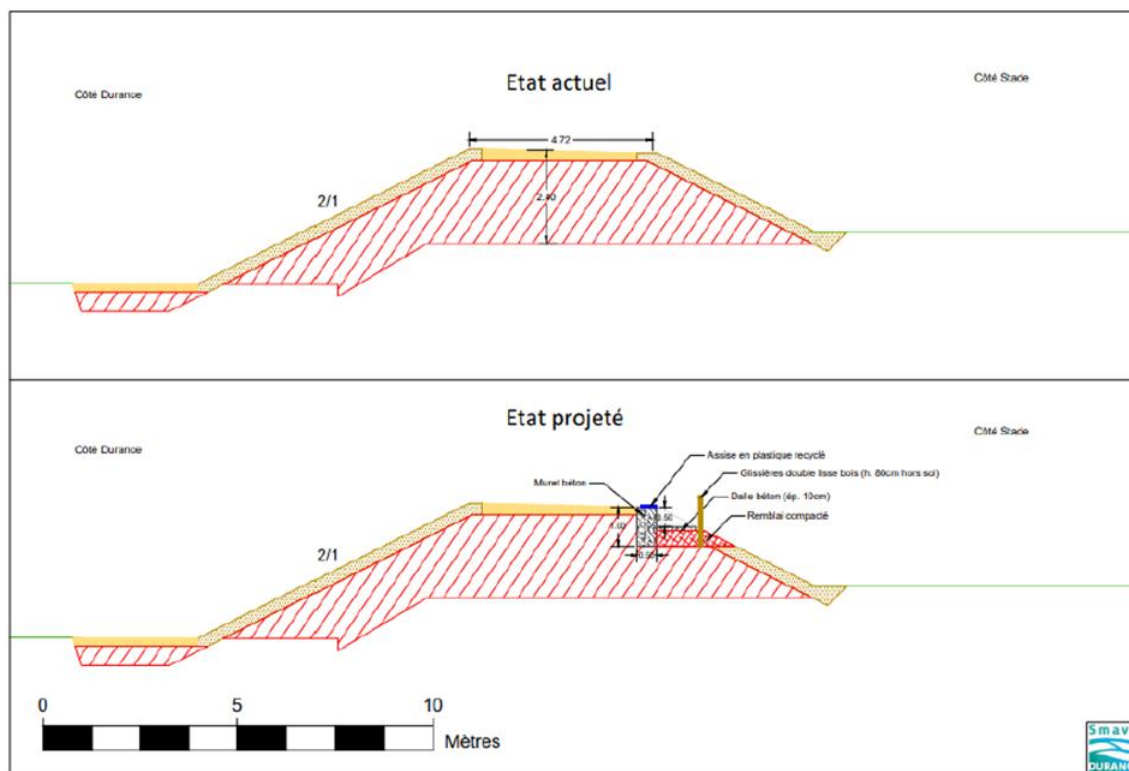
On notera par ailleurs que des gradins ont été réalisés en mars-avril 2023 sous maîtrise d'œuvre SMAVD dans le corps de la digue du Père Grand aval en partie haute des talus côté zone protégée. Une piste cyclable a également été mise en œuvre en crête d'ouvrage à cette occasion.

Figure 88 : Coupe type des travaux réalisés sur la digue du Père-Grand aval (SMAVD, 2023)

Ces travaux ont été réalisés de manière à réduire les risques de dégradations de l'ouvrage (cheminement sur les talus notamment) induits par le projet d'agrandissement des installations sportives dans le secteur du Farigoulier porté par la commune de Pertuis.

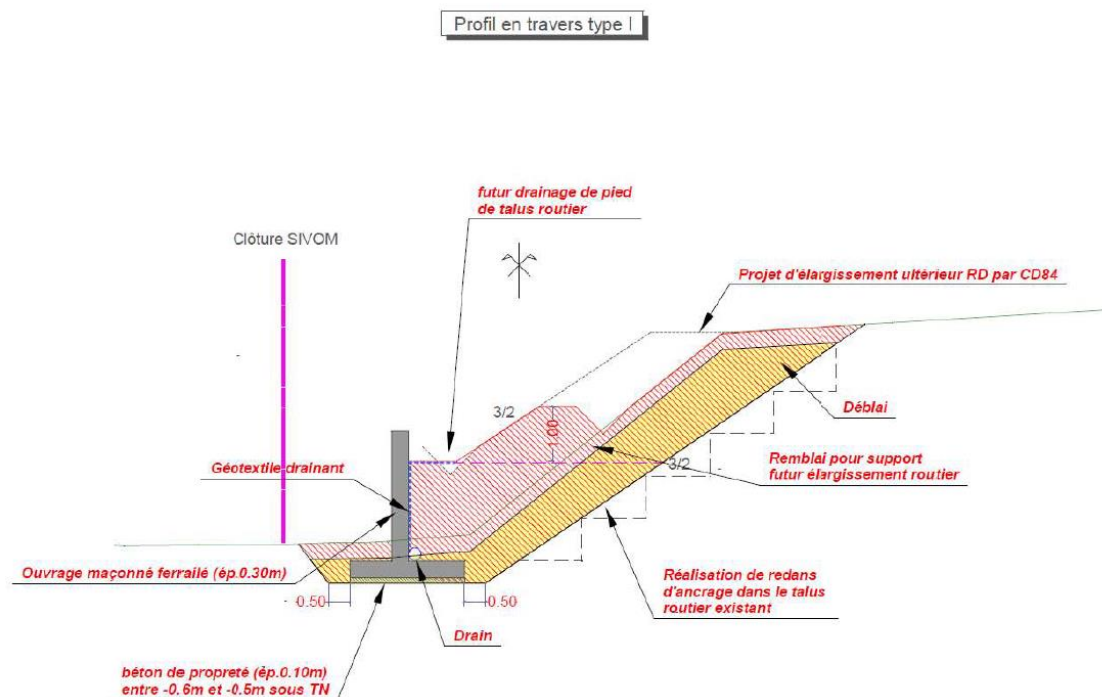
La digue de Tarteau amont mesure environ 532 m de longueur, avec des hauteurs comprises entre 1,1 m et 2,5 m. Elle est divisée en plusieurs tronçons distincts :

Figure 89 : Coupe type (profil de calcul) de la digue de Tarteau amont - Section avec mur en L (EDD 2019, Ingérop)

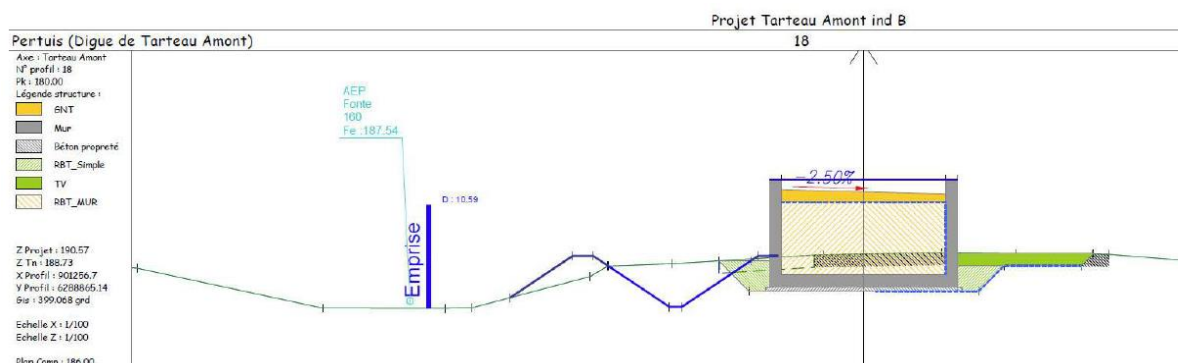
Figure 90 : Coupe type (profil de calcul) de la digue de Tarteau amont - Section avec mur en U (EDD 2019, Ingérop)

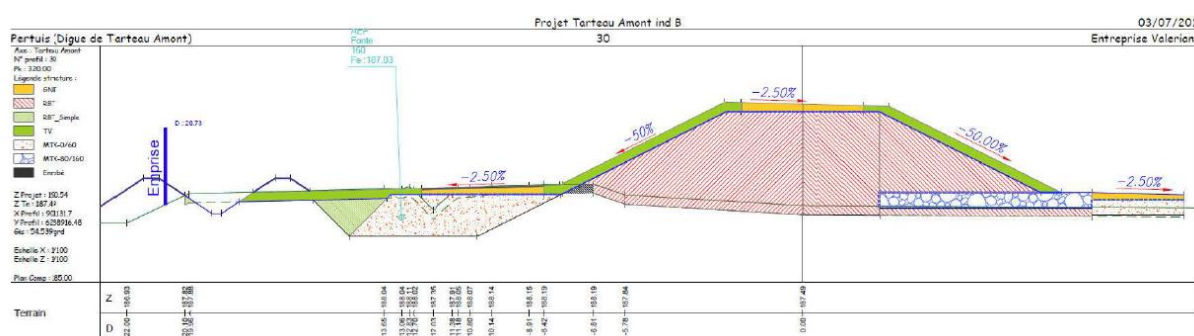
Figure 91 : Coupe type (profil de calcul) de la digue de Tarteau amont - Section en remblai (EDD 2019, Ingérop)

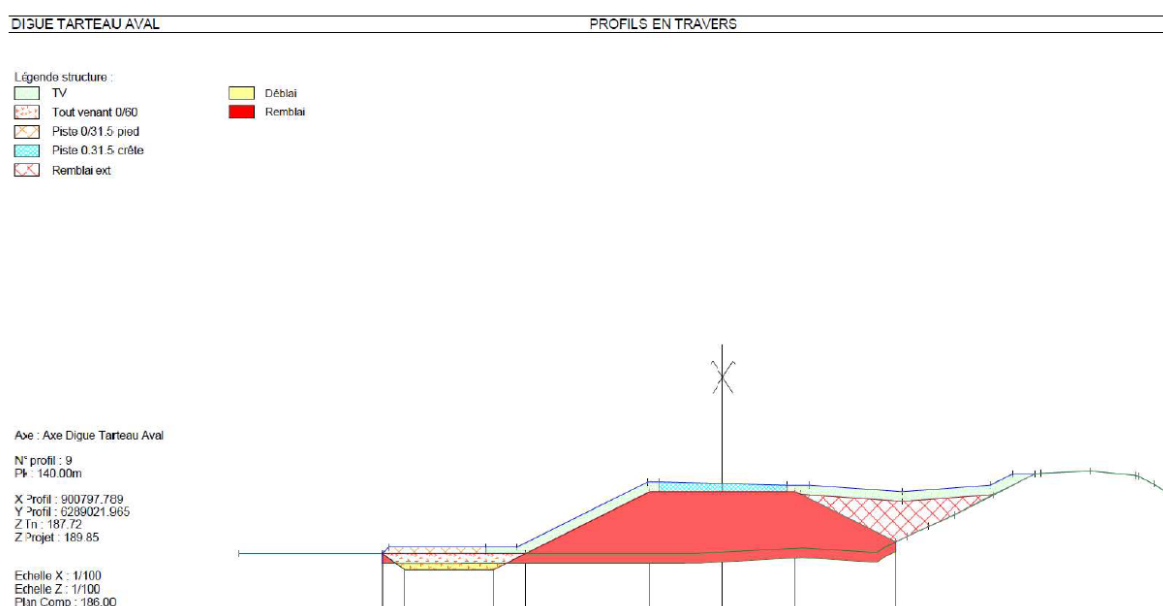
La digue de Tarteau aval mesure environ 605 m de longueur, avec des hauteurs comprises entre 1,1 et 2,5 m.

Figure 92 : Coupe type (profil de calcul) de la digue de Tarteau aval (EDD 2019, Ingérop)

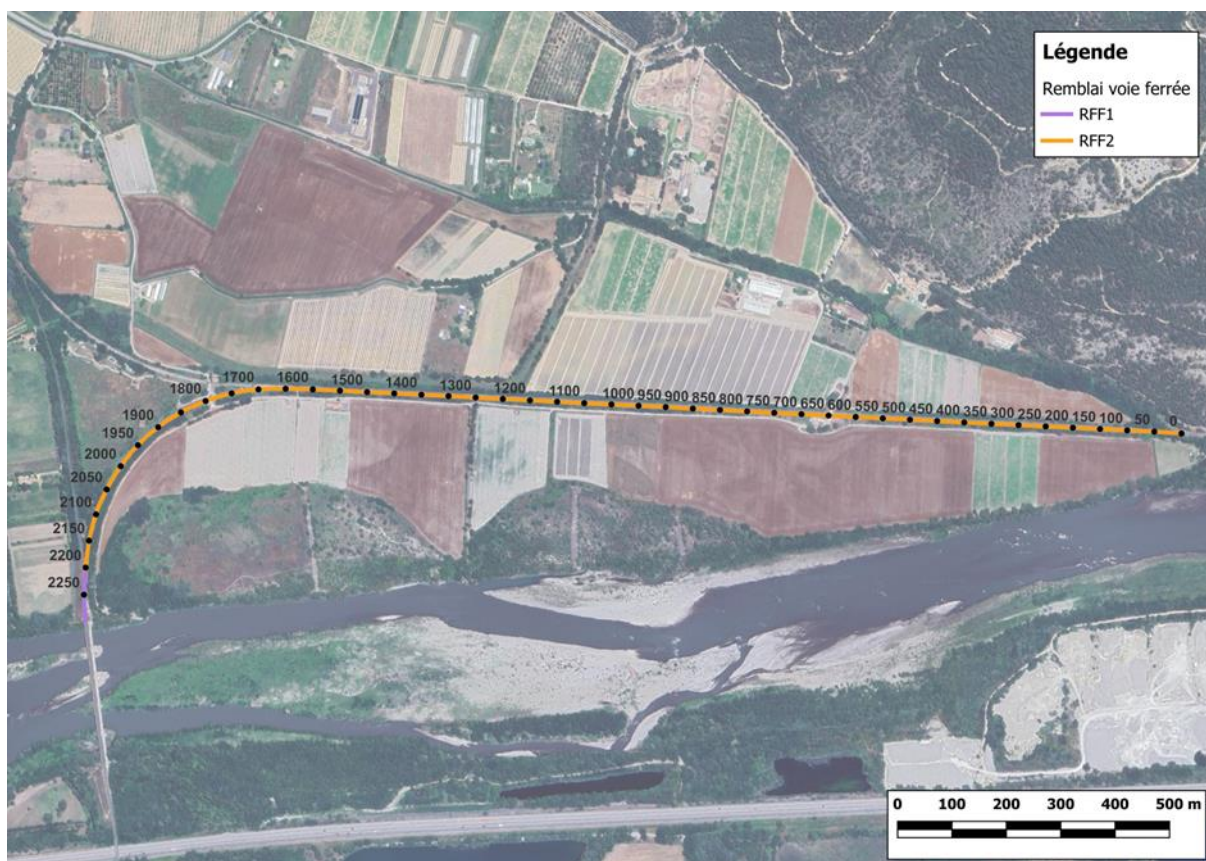
Le remblai de la voie ferrée d'un linéaire total de l'ordre de 2300 m peut être décomposé en deux tronçons homogènes présentés ci-après.

Figure 93 : Remblai voie ferrée – Tronçons homogènes

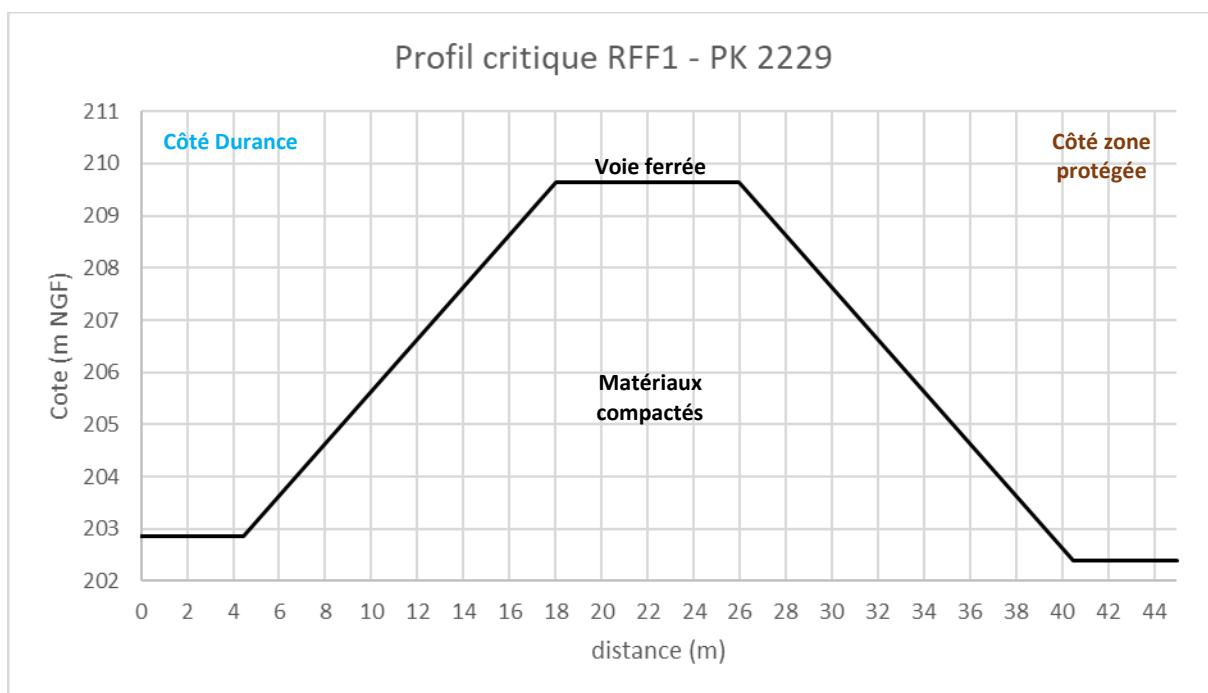
Le tronçon RFF1, d'une longueur d'environ 85 m (PM 2212 à 2297), présente une forme trapézoïdale sur toute sa longueur entre le pont enjambant la Durance et la jonction entre les deux voies ferrées.

**Figure 94 : Coupe type (profil critique) du tronçon RFF1**

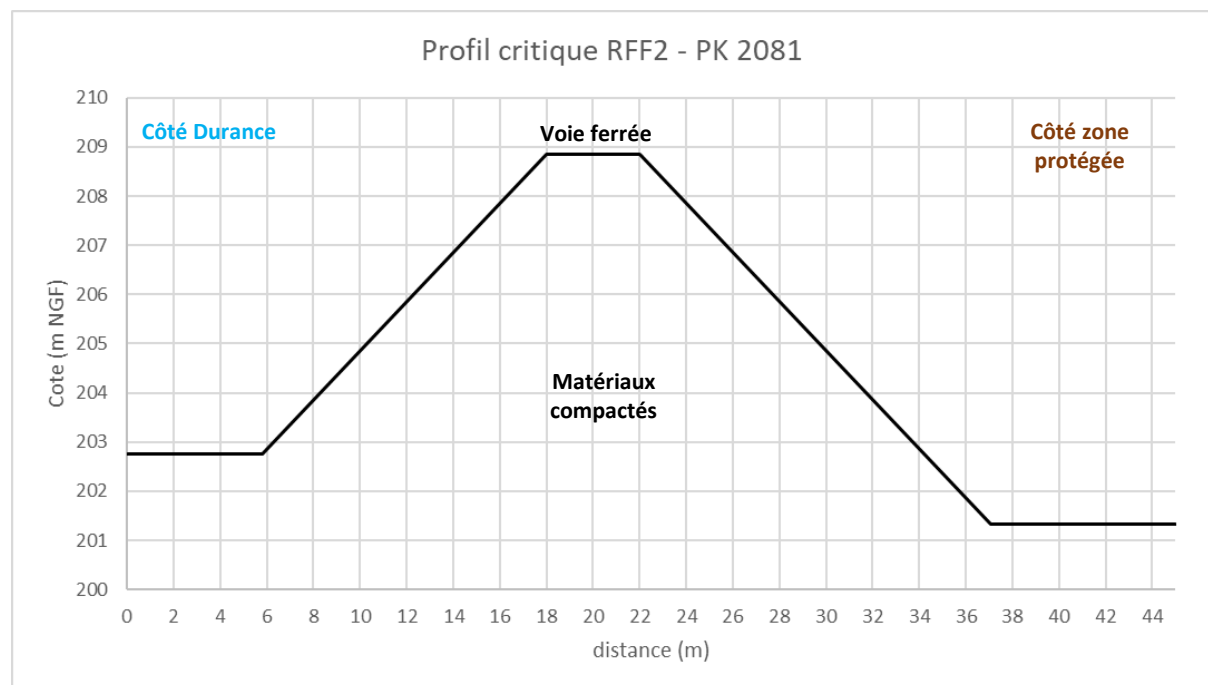
Le tronçon RFF2, d'une longueur d'environ 2215 m (PM 0 à 2212), présente une forme trapézoïdale sur toute sa longueur entre la jonction entre les deux voies ferrées et le chemin de la Loubière à l'Est.

**Figure 95 : Coupe type (profil critique) du tronçon RFF2**
