# Etude de dangers

## Système d'endiguement de Pertuis (84)

Rapport n° 133863 / version C – Octobre 2025

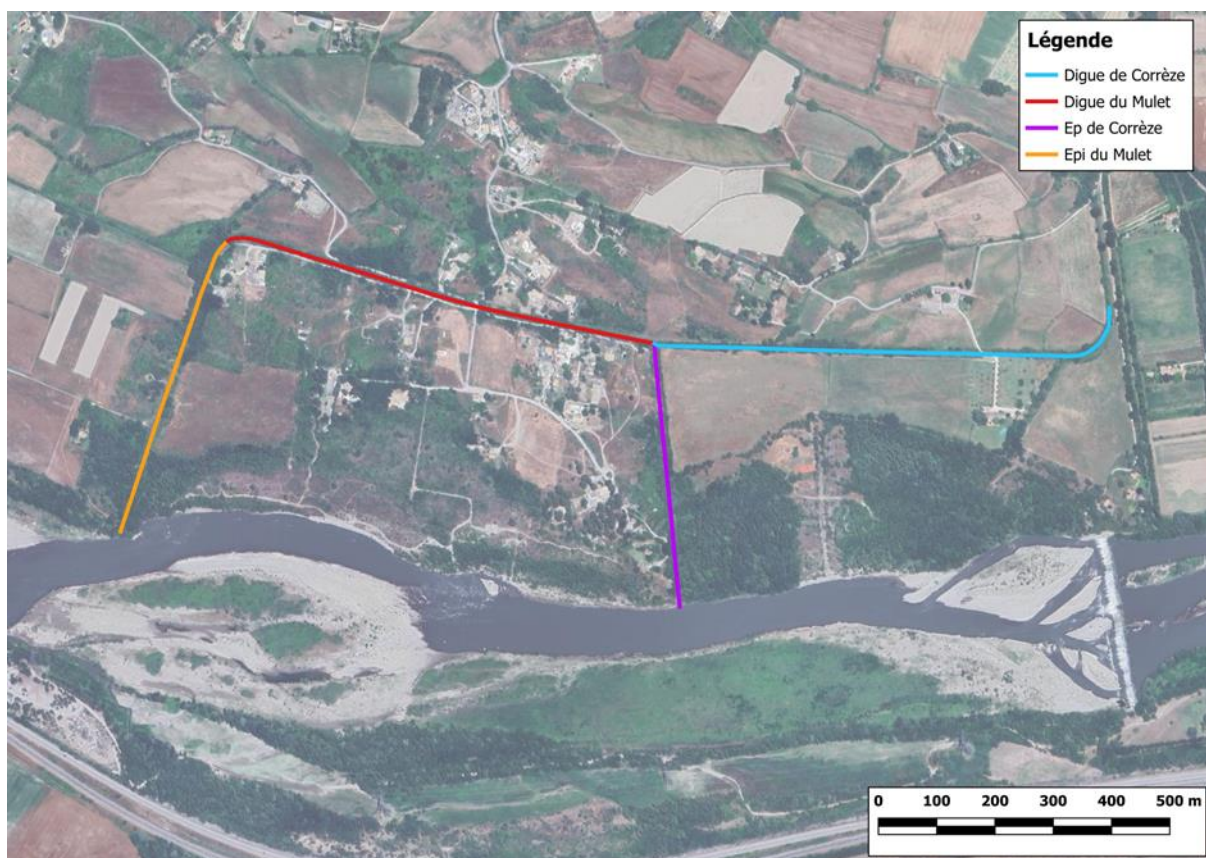
- Digue de Corrèze,
- Digue du Mulet,
- Epi de Corrèze,
- Epi du Mulet.

Figure 96 : Secteur Corrèze-Mulet

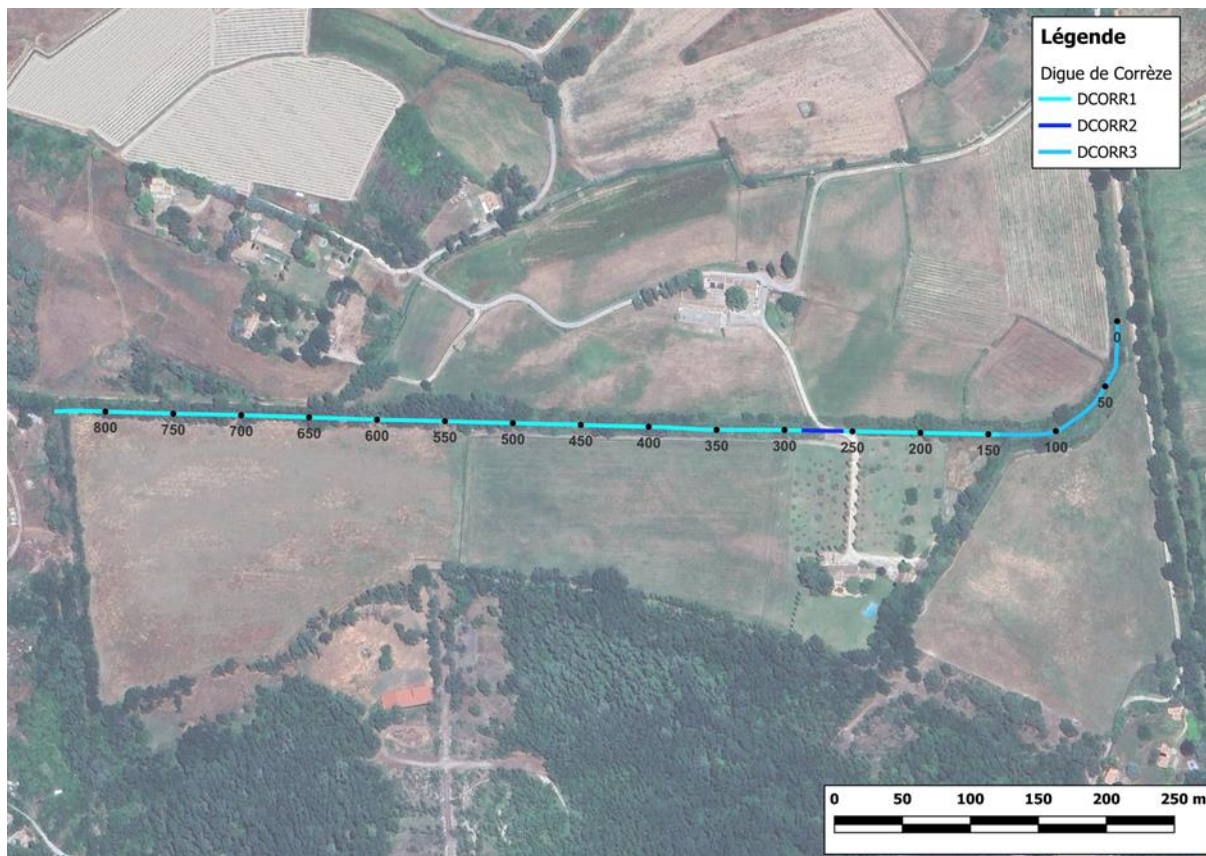
La digue de Corrèze d'un linéaire total de l'ordre de 835 m peut être décomposé en trois tronçons homogènes présentés ci-après.

Figure 97 : Digue de Corrèze – Tronçons homogènes

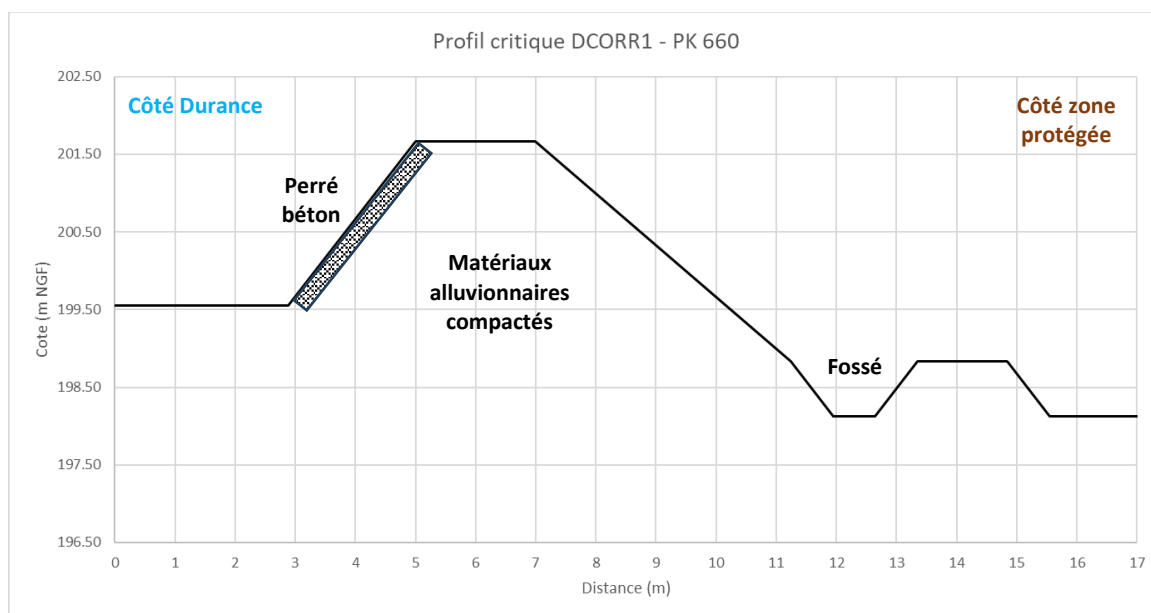
Le tronçon DCORR1 présente une longueur cumulée d'environ 665 m (PM 143 à 258 + PM 285 à 836). Le tronçon est composé de matériaux alluvionnaires compactés avec un perré de protection du talus côté rivière en béton grossier. L'ouvrage est fortement végétalisé avec la présence de nombreux arbres de grande taille ainsi qu'un fossé en pied de digue côté zone protégée.

Figure 98 : Coupe type (profil critique) du tronçon DCORR1

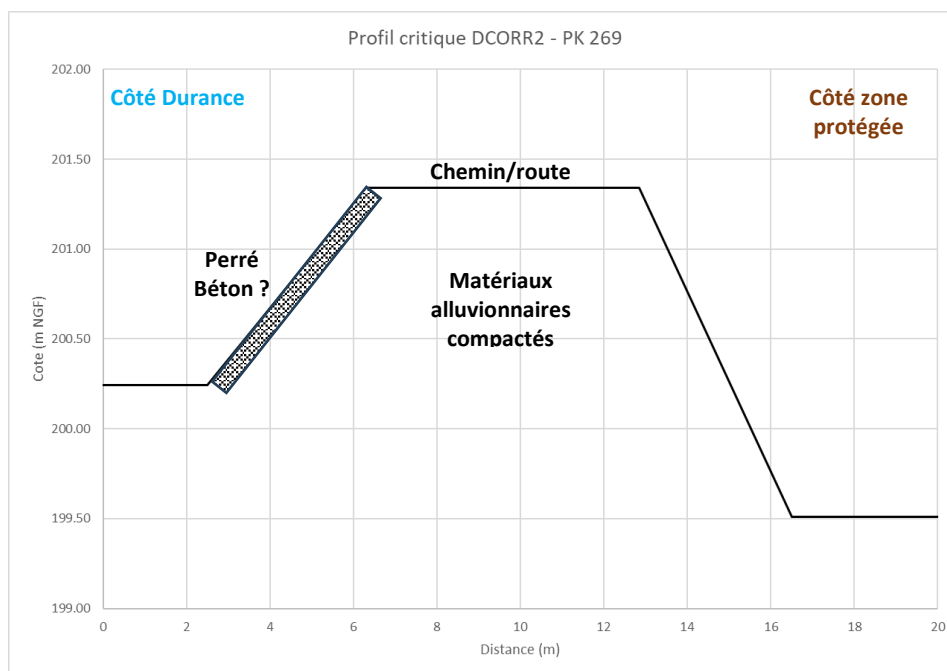
Le tronçon DCORR2 présente une longueur d'environ 25 ml (PM 258 à 285). Une route/chemin passe en tête de l'ouvrage.

Figure 99 : Coupe type (profil critique) du tronçon DCORR2

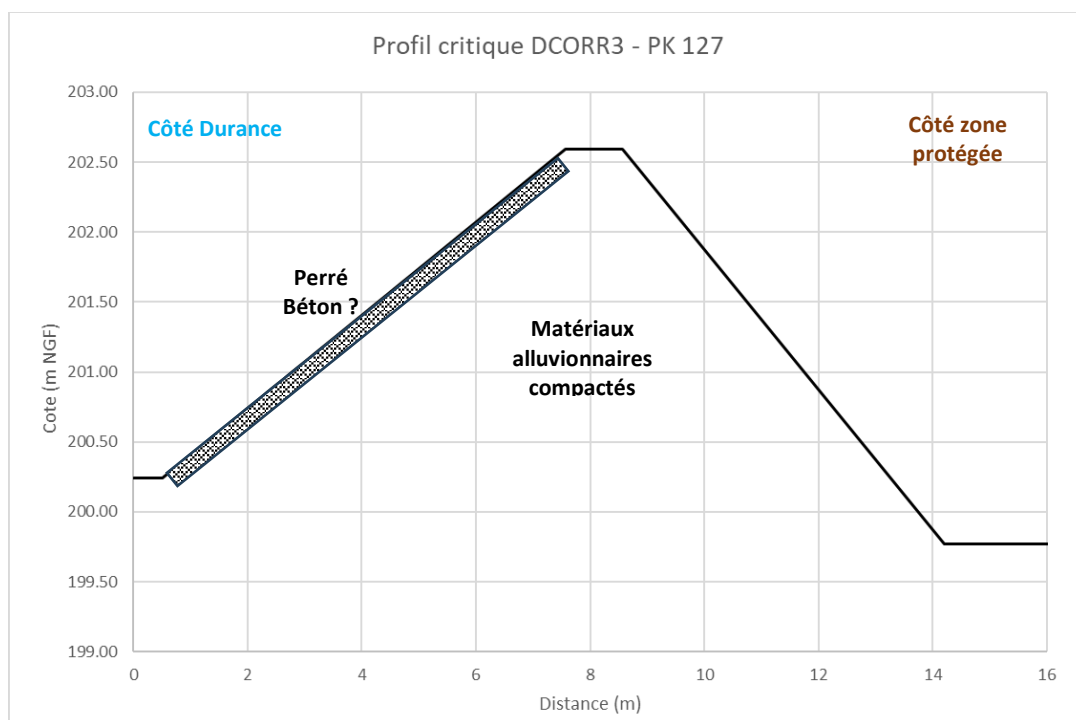
Le tronçon DCORR3 présente une longueur d'environ 145 ml (PM 0 à 143). Il présente une largeur en pied plus importante que DCORR1. Une route/chemin passe en pied d'ouvrage côté Durance. Une butte est présente de l'autre côté de la route.

Figure 100 : Coupe type (profil critique) du tronçon DCORR3

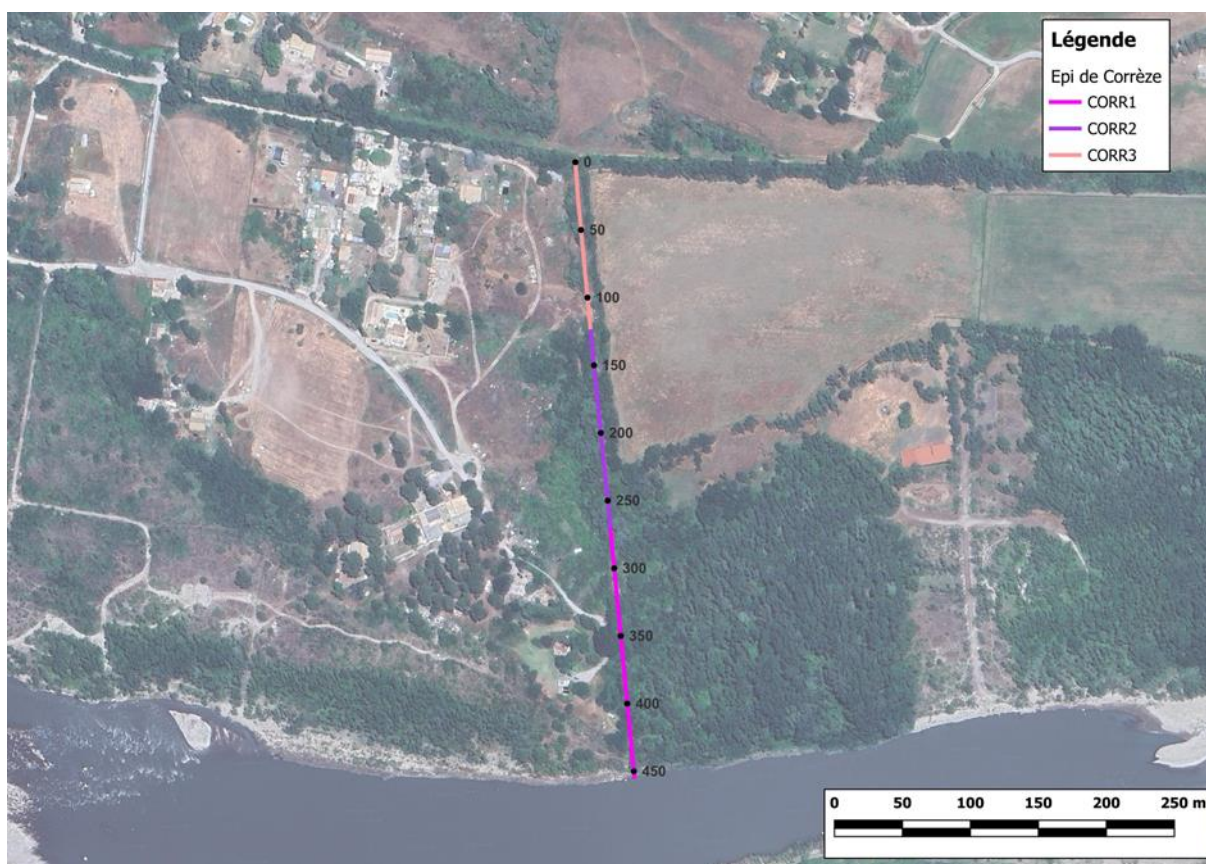
L'épi de Corrèze d'un linéaire total de l'ordre de 460 m peut être décomposé en trois tronçons homogènes présentés ci-après. Il est boisé sur l'intégralité de son linéaire.

Figure 101 : Epi de Corrèze – Tronçons homogènes

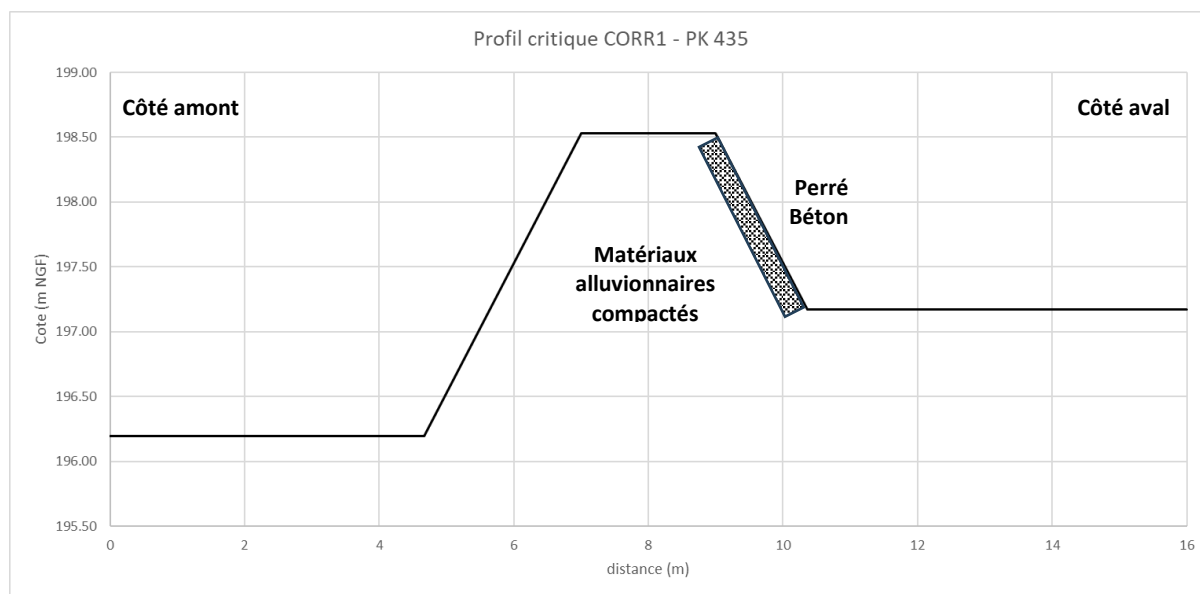
Le tronçon CORR1 présente une longueur d'environ 190 ml (PM 270 à 460). Le tronçon est composé de matériaux alluvionnaires compactés avec un perré de protection du talus côté aval en béton.

Figure 102 : Coupe type (profil critique) du tronçon CORR1

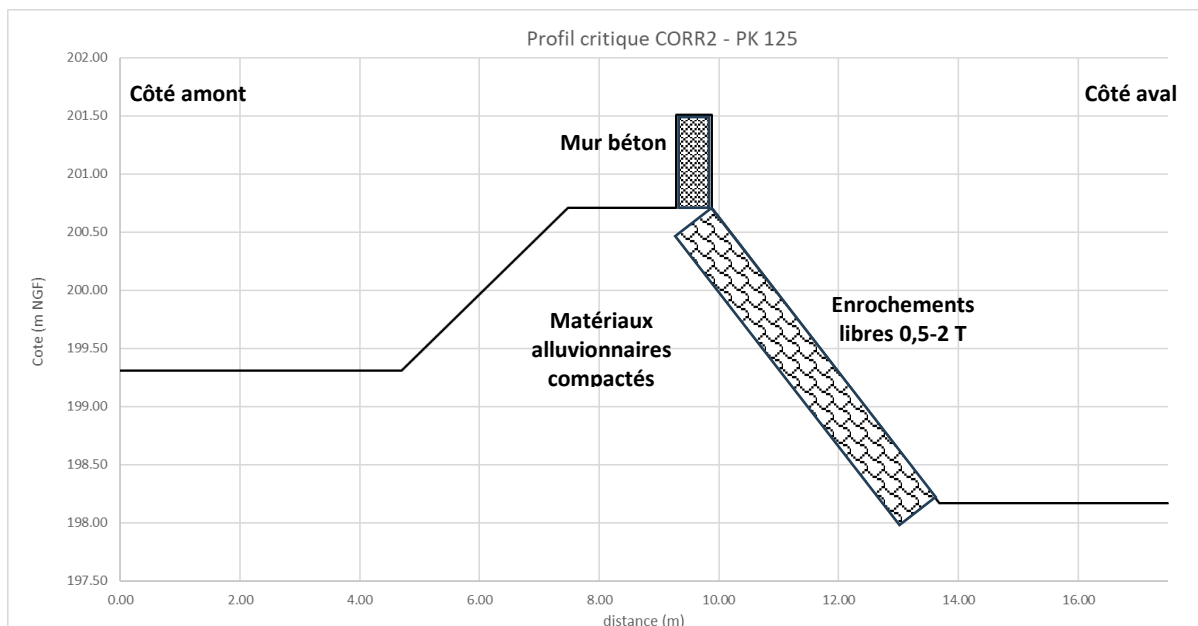
Figure 103 : Coupe type (profil critique) du tronçon CORR2

Le tronçon CORR2 présente une longueur d'environ 145 ml (PM 125 à 270). Le tronçon est composé de matériaux alluvionnaires compactés avec une protection du talus côté aval en enrochements libres et un muret en béton en crête de digue.

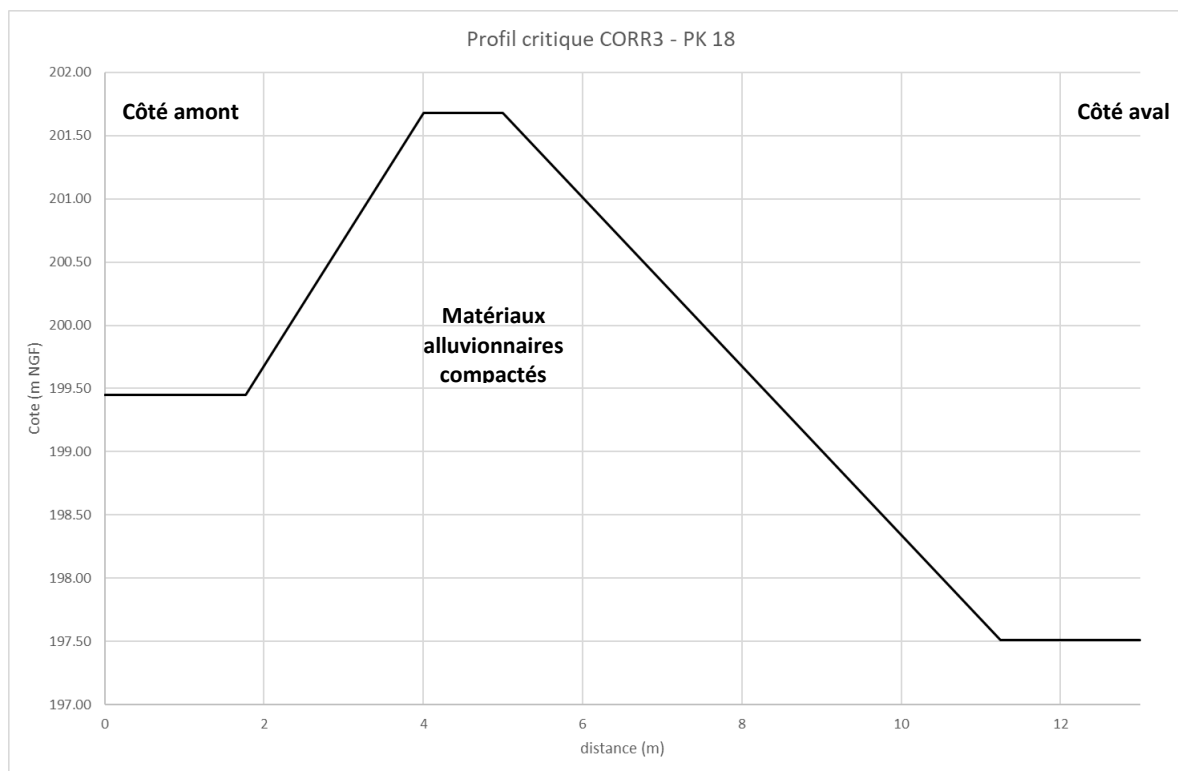
Figure 104 : Coupe type (profil critique) du tronçon CORR3

Le tronçon CORR3 présente une longueur d'environ 125 ml (PM0 à 125). Le tronçon est composé de matériaux alluvionnaires compactés. Il est dégradé par la présence d'animaux fouisseurs.

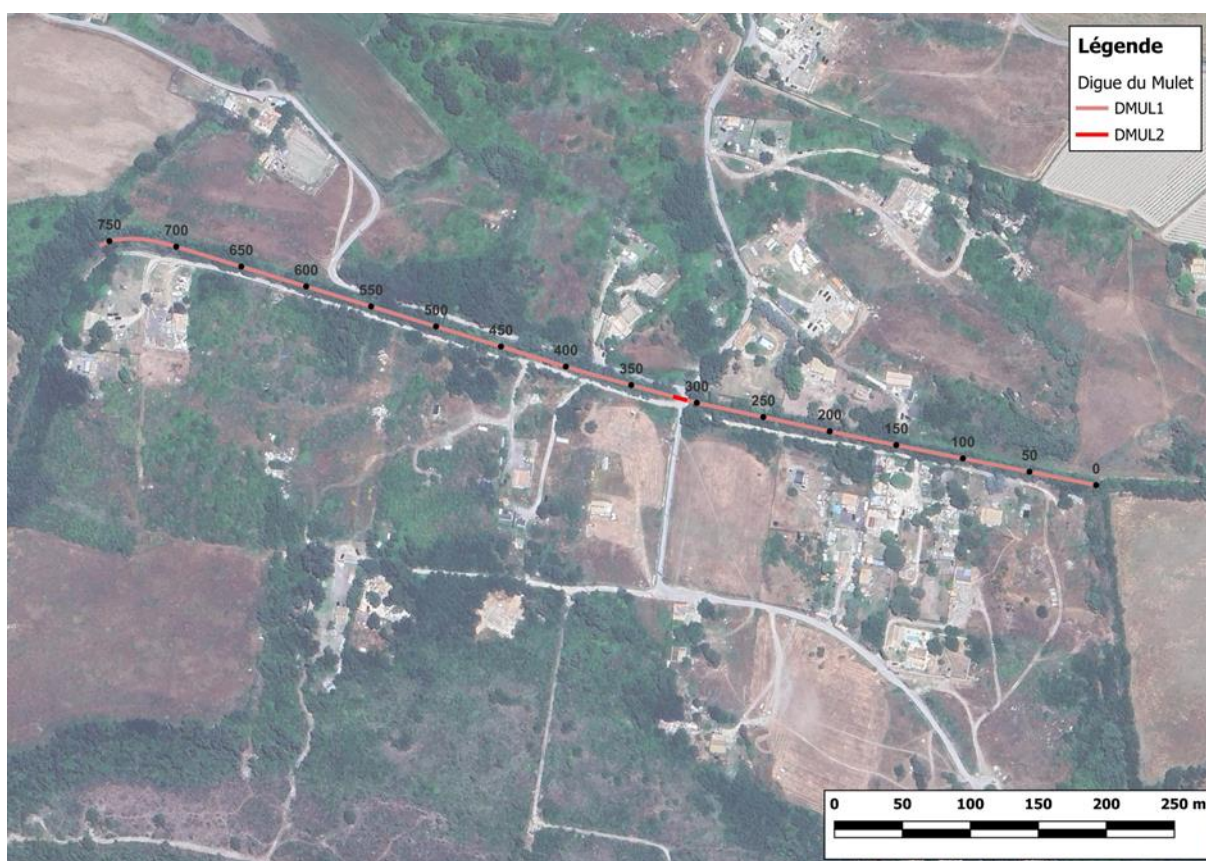
Figure 105 : Digue du Mulet – Tronçons homogènes

La digue du Mulet d'un linéaire total de l'ordre de 760 m peut être décomposé en deux tronçons homogènes présentés ci-après.

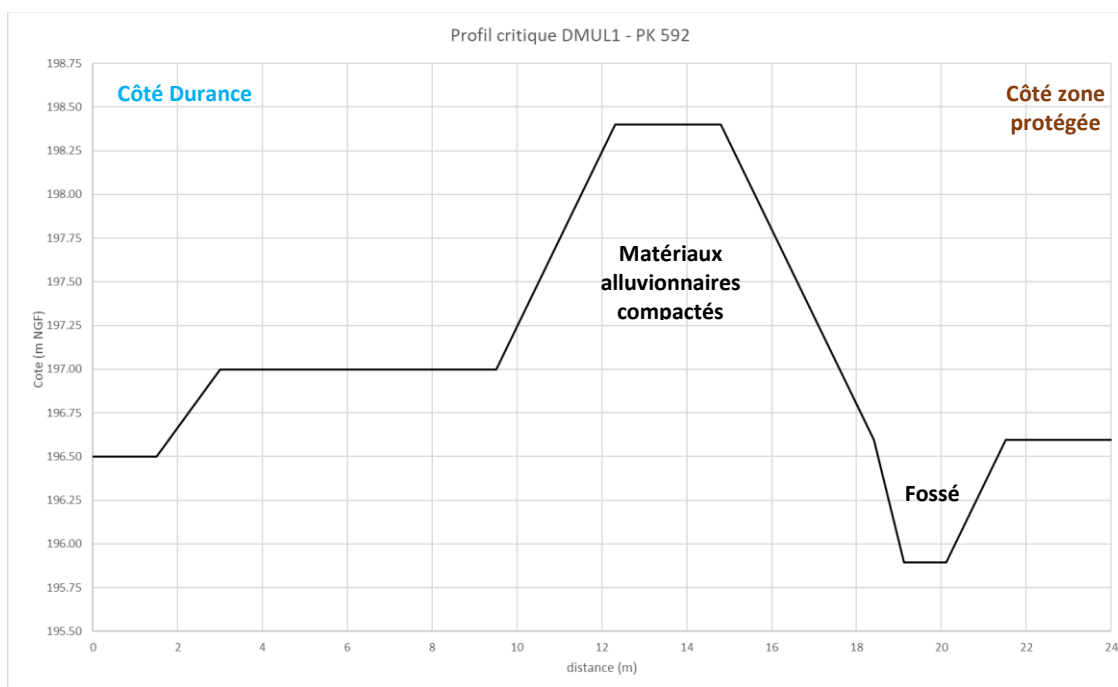
Figure 106 : Coupe type (profil critique) du tronçon DMUL1

Le tronçon DMUL1 présente une longueur d'environ 750 m (PM 0 à 309 + PM 317 à 755). Le tronçon est composé de matériaux alluvionnaires compactés. L'ouvrage est fortement végétalisé et présente un fossé en pied de digue côté zone protégée.

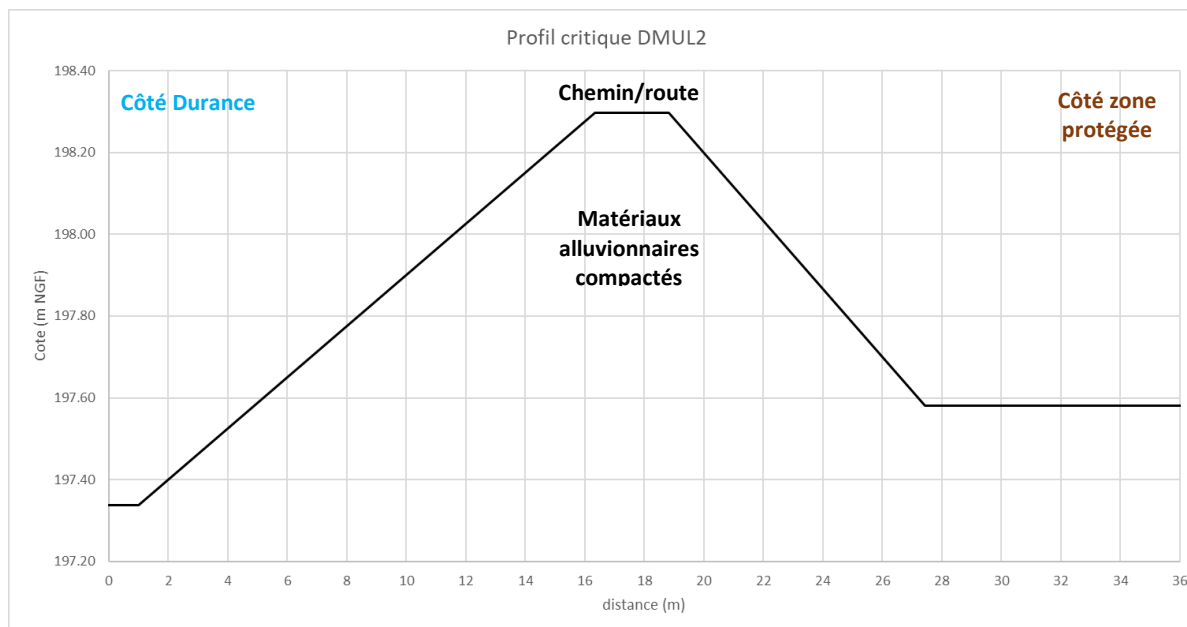
Figure 107 : Coupe type (profil critique) du tronçon DMUL2

Le tronçon DMUL2 présente une longueur d'environ 10 ml (PM 309 à 317) et correspond au passage ponctuel d'une route/chemin en tête de l'ouvrage.

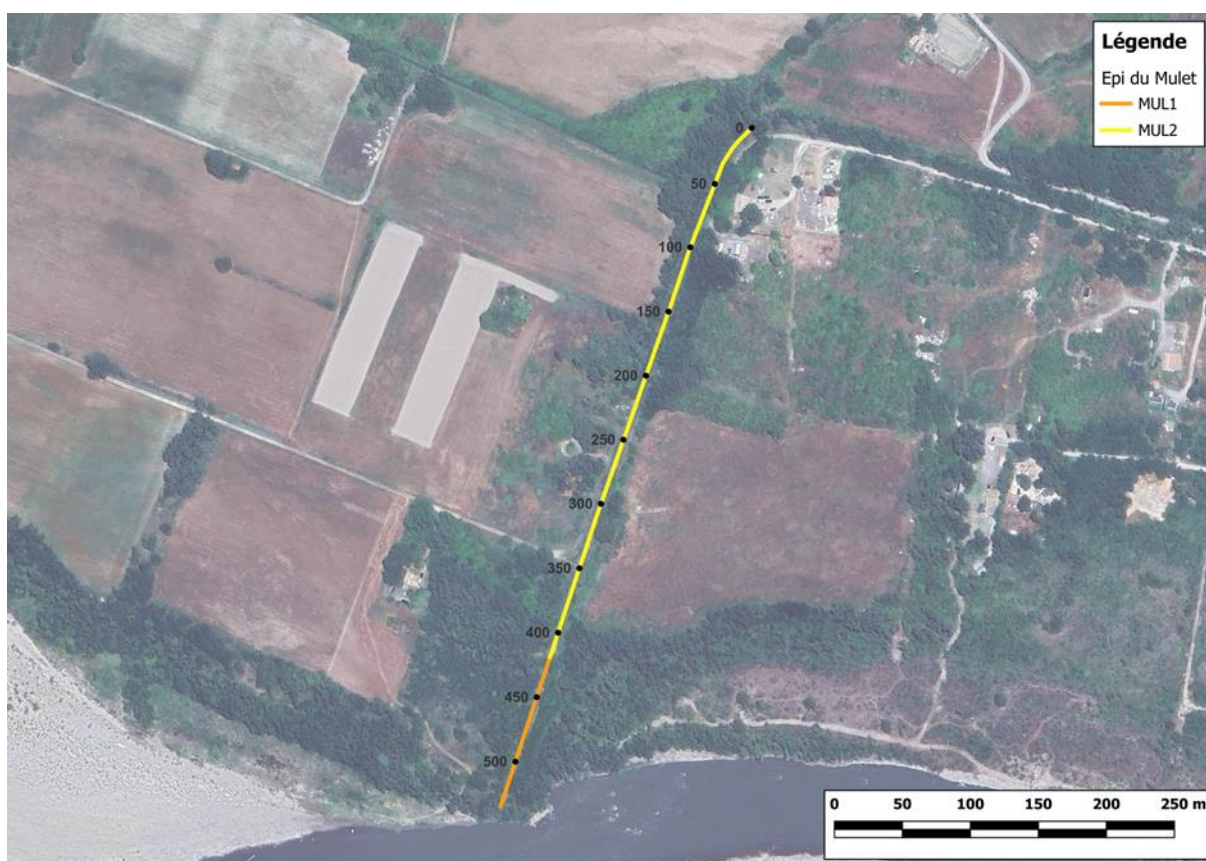
Figure 108 : Epi du Mulet – Tronçons homogènes

L'épi du Mulet d'un linéaire total de l'ordre de 535 m peut être décomposé en deux tronçons homogènes présentés ci-après. Il est boisé sur l'intégralité de son linéaire.

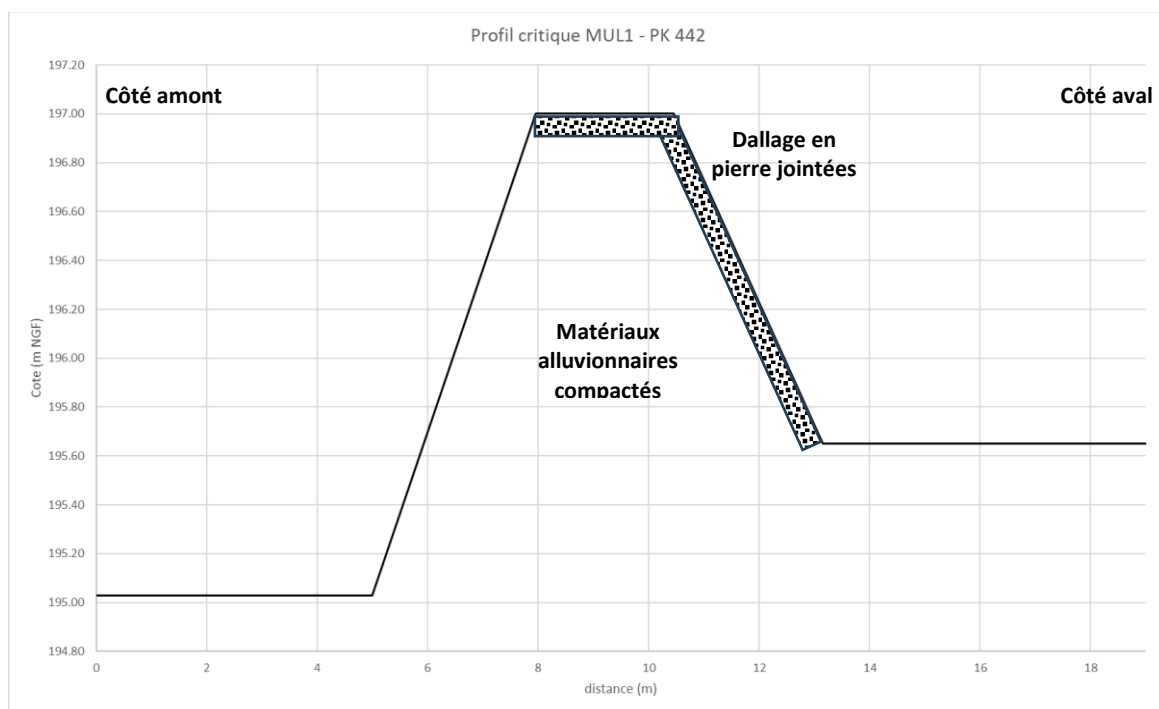
Figure 109 : Coupe type (profil critique) du tronçon MUL1

Le tronçon MUL1 présente une longueur d'environ 115 m (PM 420 à 535). Le tronçon est composé de matériaux alluvionnaires compactés avec un dallage en pierre jointoyées protégeant la crête et le talus côté aval.

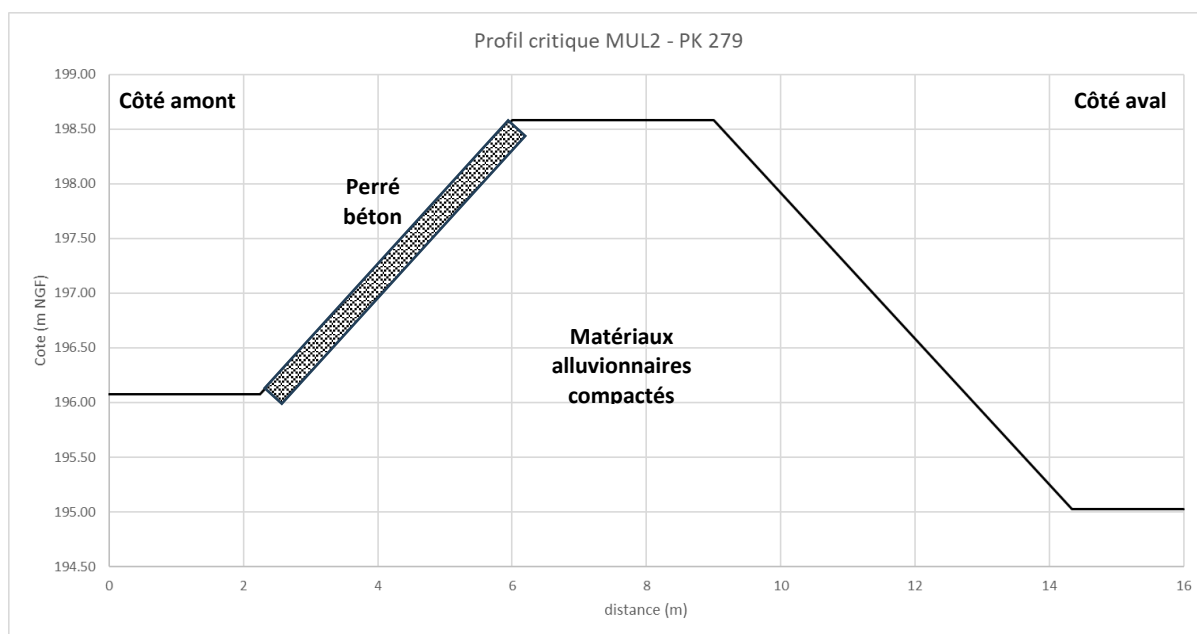
Figure 110 : Coupe type (profil critique) du tronçon MUL2

Le tronçon MUL2 présente une longueur d'environ 420 m (PM 0 à 420). Le tronçon est composé de matériaux alluvionnaires compactés avec un parement béton protégeant le talus amont.

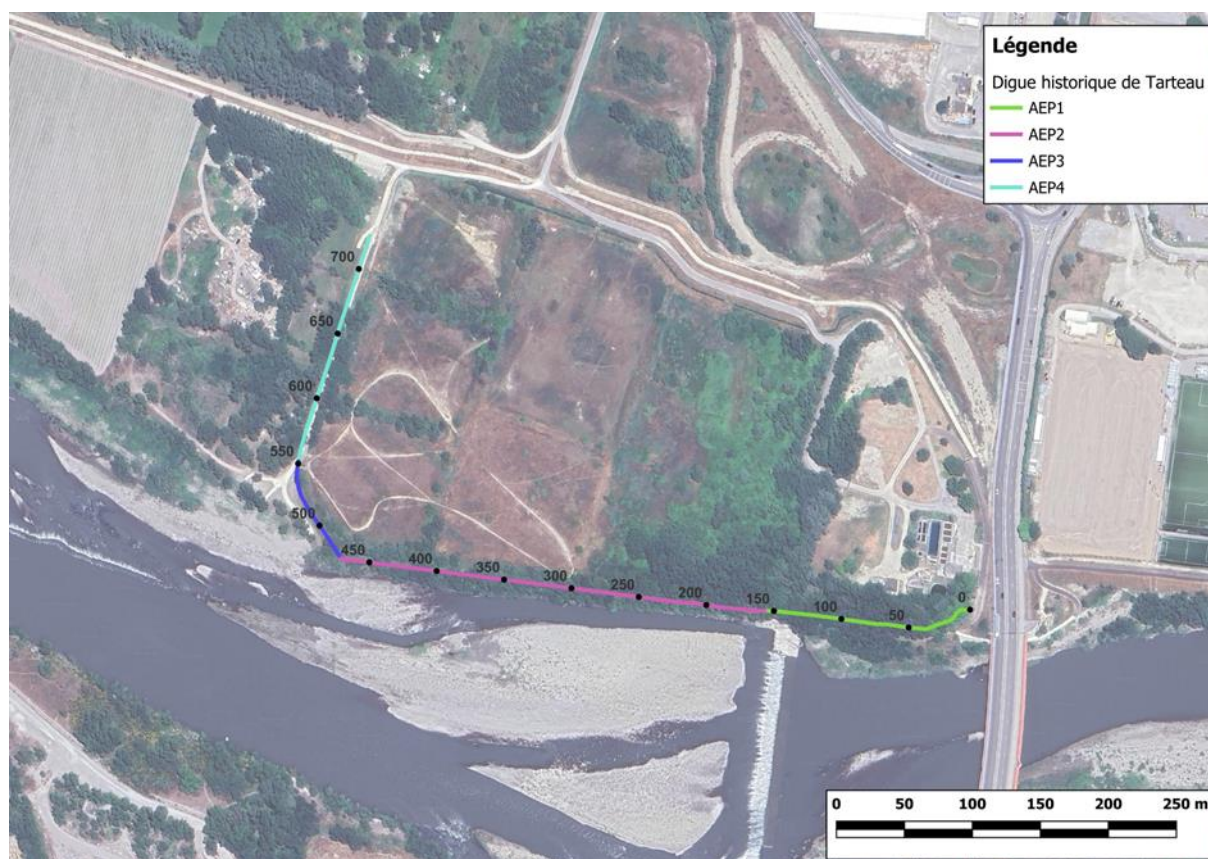
Figure 111 : Digue historique de Tarteau – Tronçons homogènes

La digue historique de Tarteau d'un linéaire total de l'ordre de 725 m peut être décomposé en quatre tronçons homogènes présentés ci-après. On notera la présence d'arbres en pied de digues de part et d'autre ainsi que sur l'ouvrage sur la quasi-totalité de son linéaire.

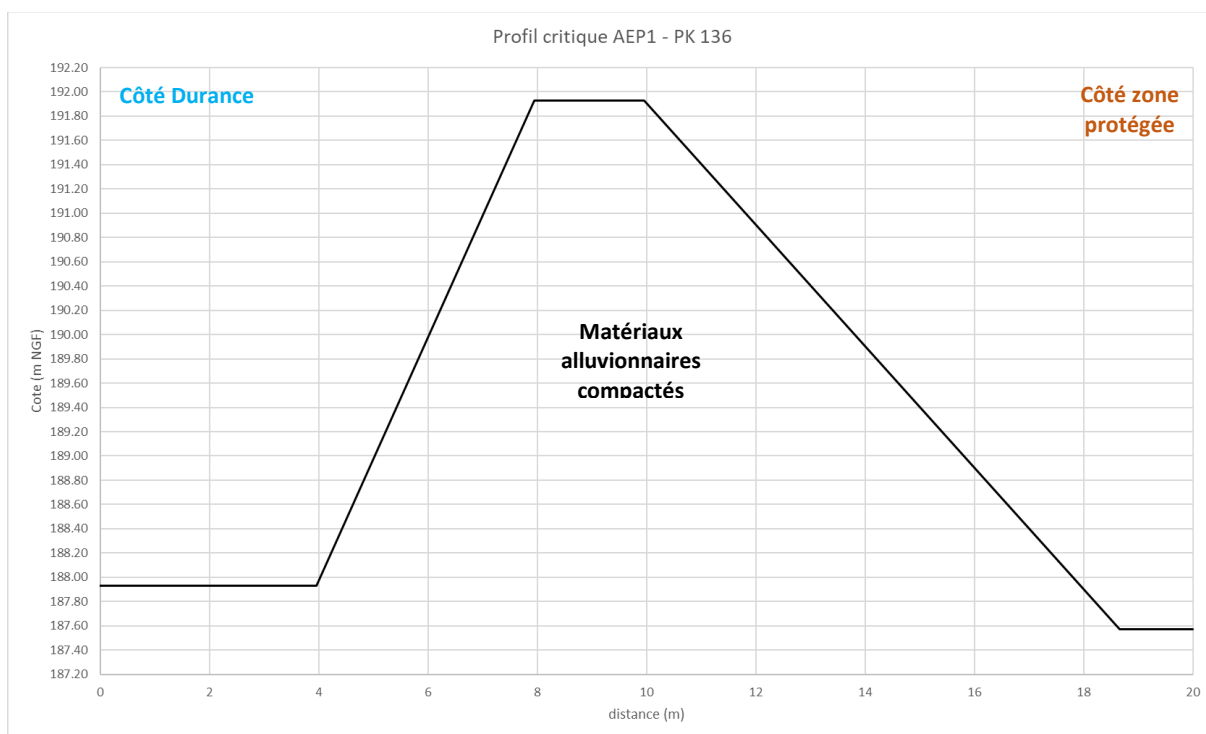
Figure 112 : Coupe type (profil critique) du tronçon AEP1

Le tronçon AEP1 présente une longueur d'environ 155 m (PM 0 à 157). Le tronçon est composé de matériaux alluvionnaires compactés.

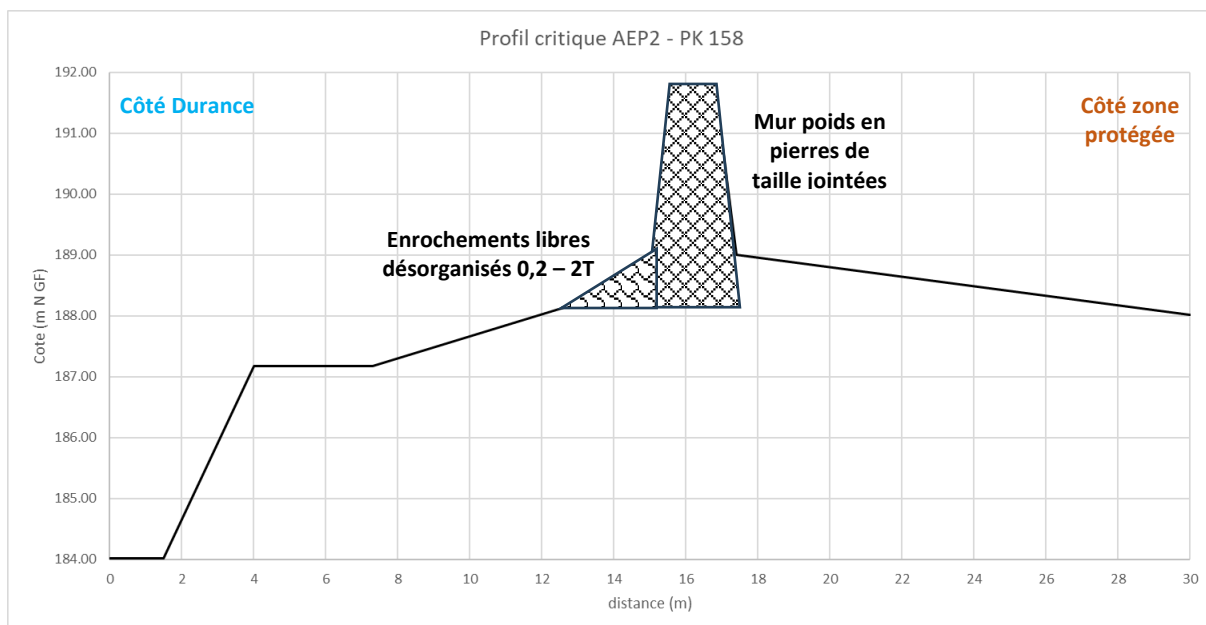
Figure 113 : Coupe type (profil critique) du tronçon AEP2

Le tronçon AEP2 présente une longueur d'environ 320 ml (PM 157 à 474). Le tronçon est composé de d'un mur poids en pierres de taille jointées avec présence d'enrochements en pied de mur côté Durance.

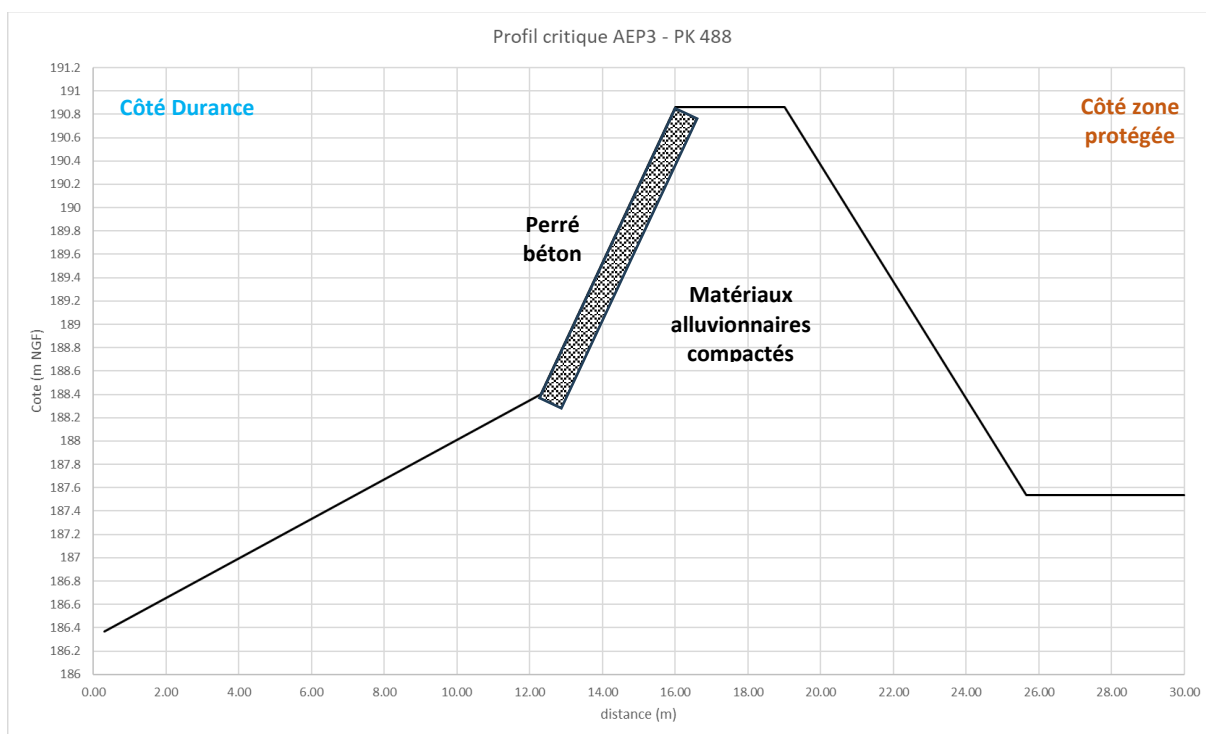
Figure 114 : Coupe type (profil critique) du tronçon AEP3

Le tronçon AEP3 présente une longueur d'environ 80 ml (PM 474 à 555). Le tronçon est composé de matériaux alluvionnaires compactés avec un perré en béton altéré côté Durance.

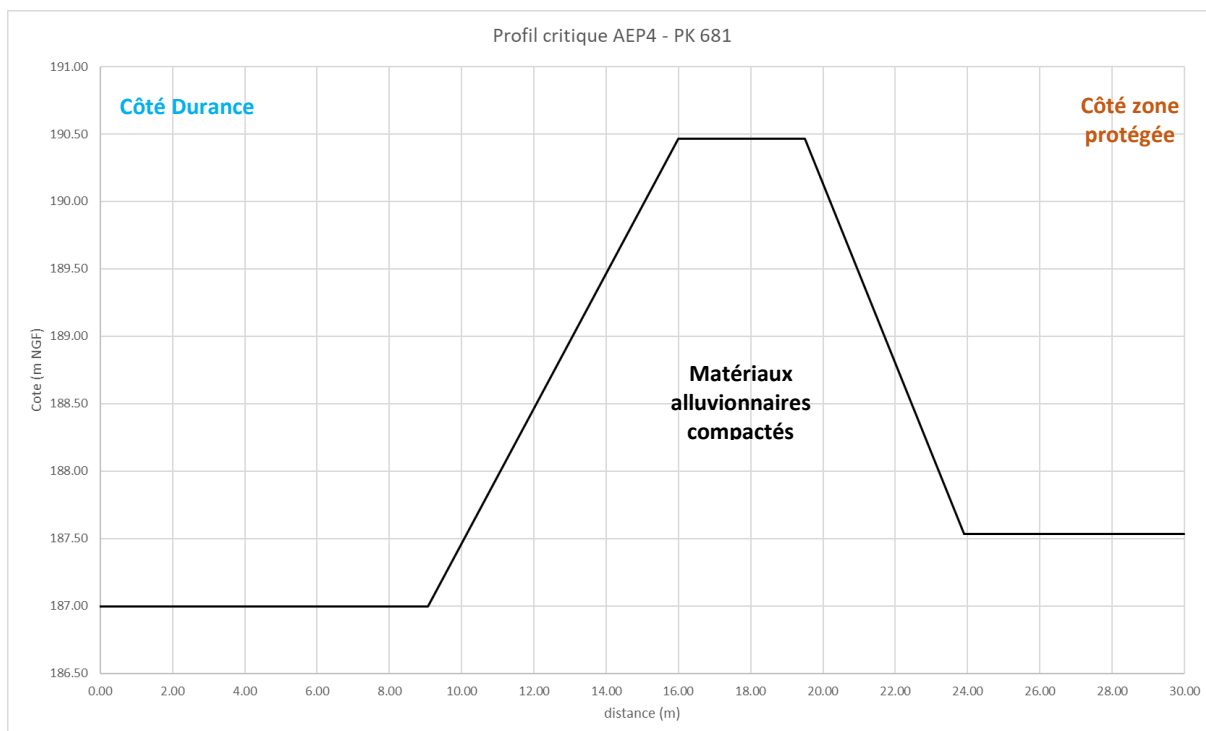
Figure 115 : Coupe type (profil critique) du tronçon AEP4

Le tronçon AEP4 présente une longueur d'environ 170 ml (PM 555 à 726). Le tronçon est composé de matériaux alluvionnaires compactés.

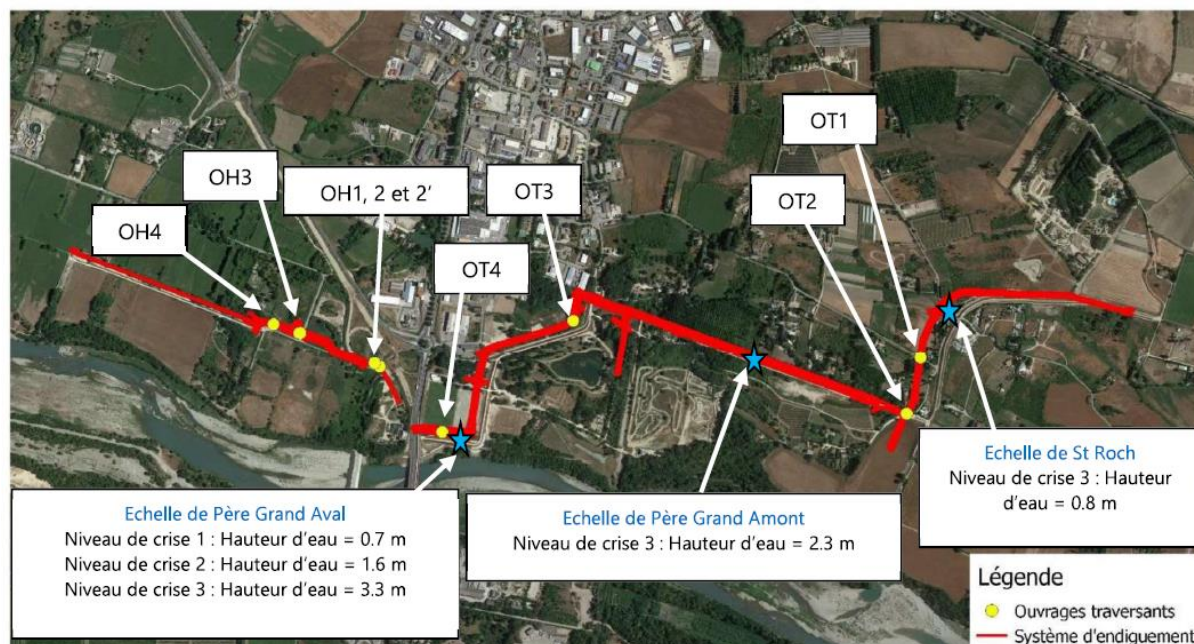
Figure 116 : Localisation des ouvrages à manœuvrer au sein du système d'endiguement actuel de Pertuis (EDD 2019, Ingérop)

Le système d'endiguement actuel de Pertuis comprend un certain nombre d'ouvrages traversants le corps de digue correspondant à des ouvrages hydrauliques vannés.

Ces derniers sont localisés sur la figure suivante et détaillés dans le tableau ci-après.

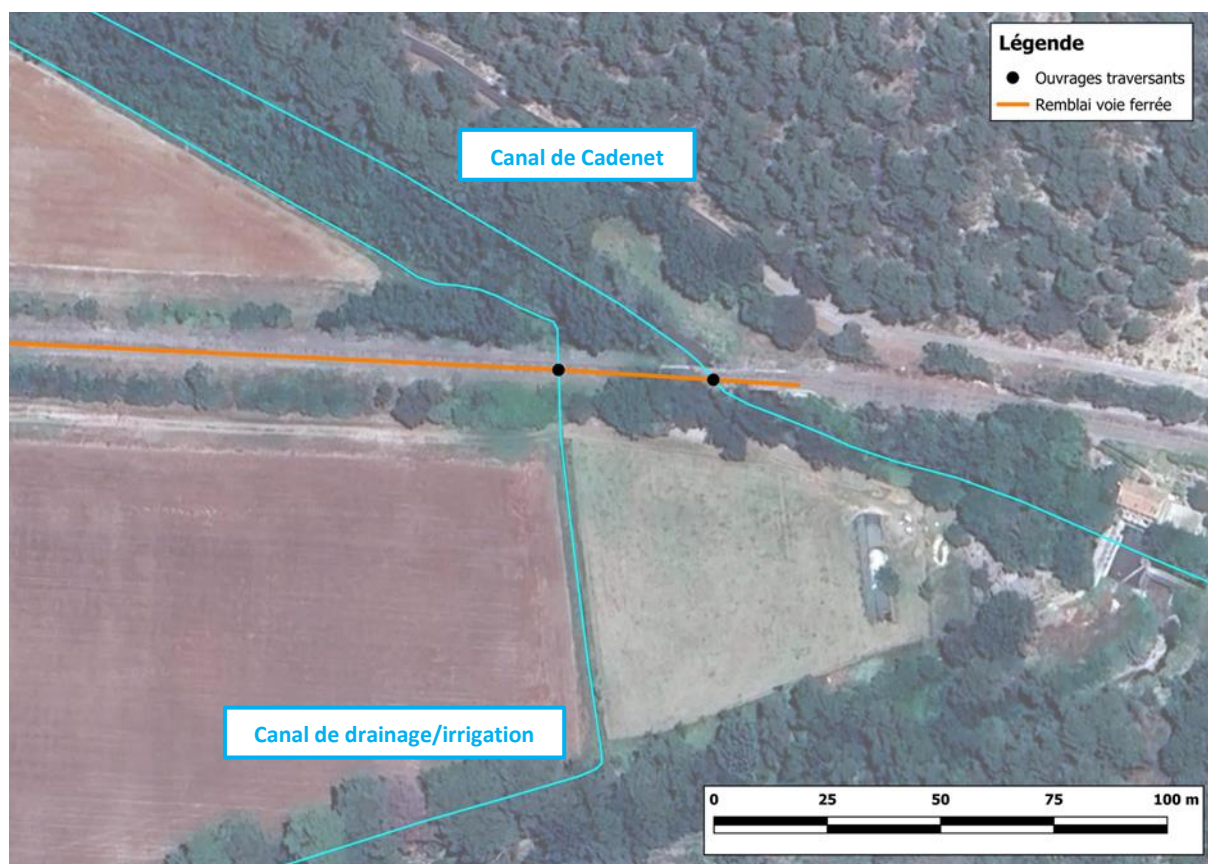
Figure 117 : Ouvrages traversants identifiés au niveau de l'extrémité amont (Est) du remblai de la voie ferrée

- d'un ouvrage cadre permettant de faire transiter le canal de Cadenet sous le remblai de la voie ferrée,
- d'un ouvrage (buse ?) permettant de transiter un fossé de drainage/irrigation sous le remblai de la voie ferrée.

On notera toutefois que ces ouvrages ne sont pas sollicités jusqu'à une crue de période de retour centennale (cf. §4.2.3.2).

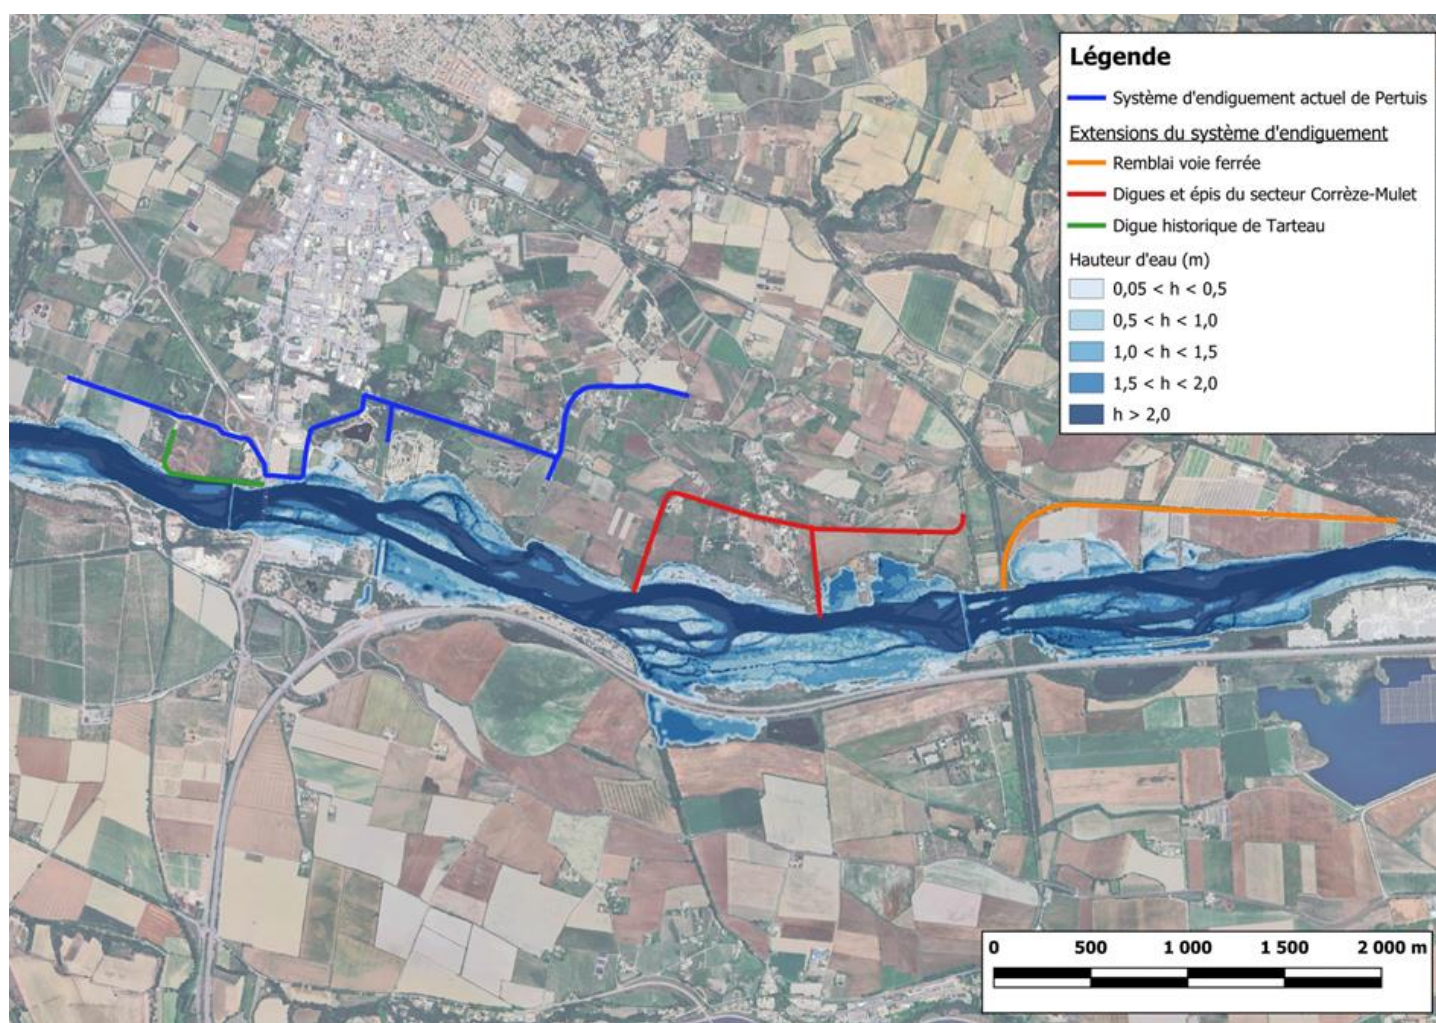
Figure 118 : Hauteur d'eau pour Q = 2 000 m<sup>3</sup>/s (T = 10 ans)

- pour la crue de débit 2 000 m<sup>3</sup>/s (crue décennale), des premiers débordements s'opèrent en rive droite au droit d'anciens méandres de la Durance. Les épis de Corrèze et de Mulet dans leur partie la plus proche de la Durance ainsi que la digue historique de Tarteau sont mis en charge.
