# Etude de dangers

## Système d'endiguement de Pertuis (84)

Rapport n° 133863 / version C – Octobre 2025

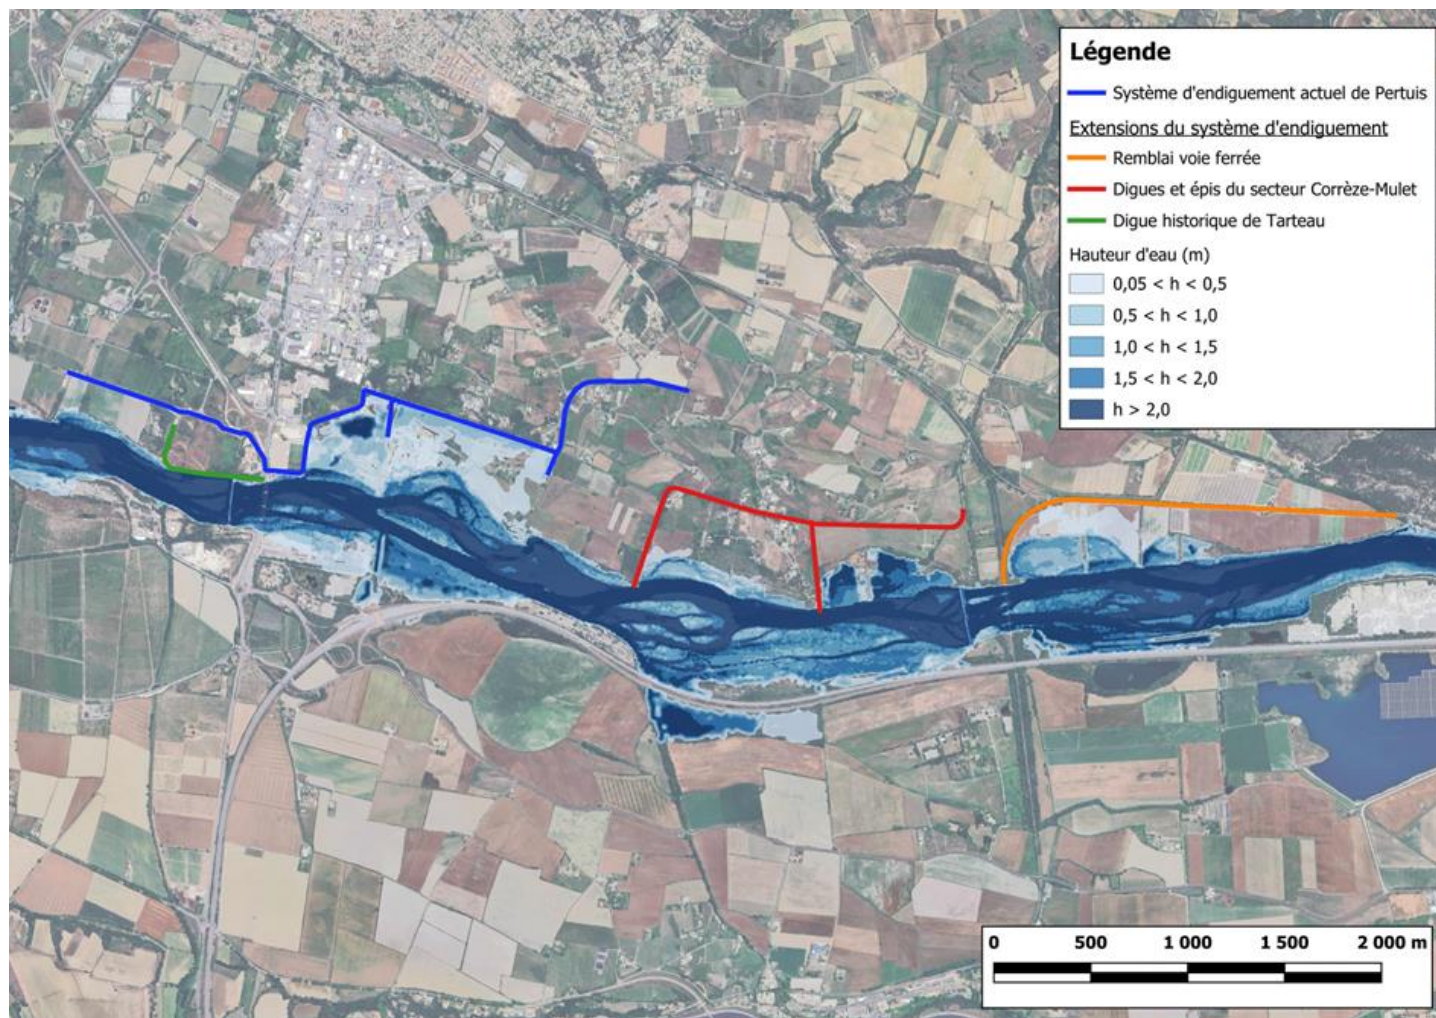
Figure 119 : Hauteur d'eau pour  $Q = 2\,500\text{ m}^3/\text{s}$

- pour la crue de débit  $2\,500\text{ m}^3/\text{s}$  ( $10\text{ ans} < T < 30\text{ ans}$ ), les débordements s'étendent en lit majeur rive droite notamment au niveau du remblai de la voie ferrée (sans pour autant le mettre en charge) ainsi qu'au niveau du système d'endiguement actuel de Pertuis.

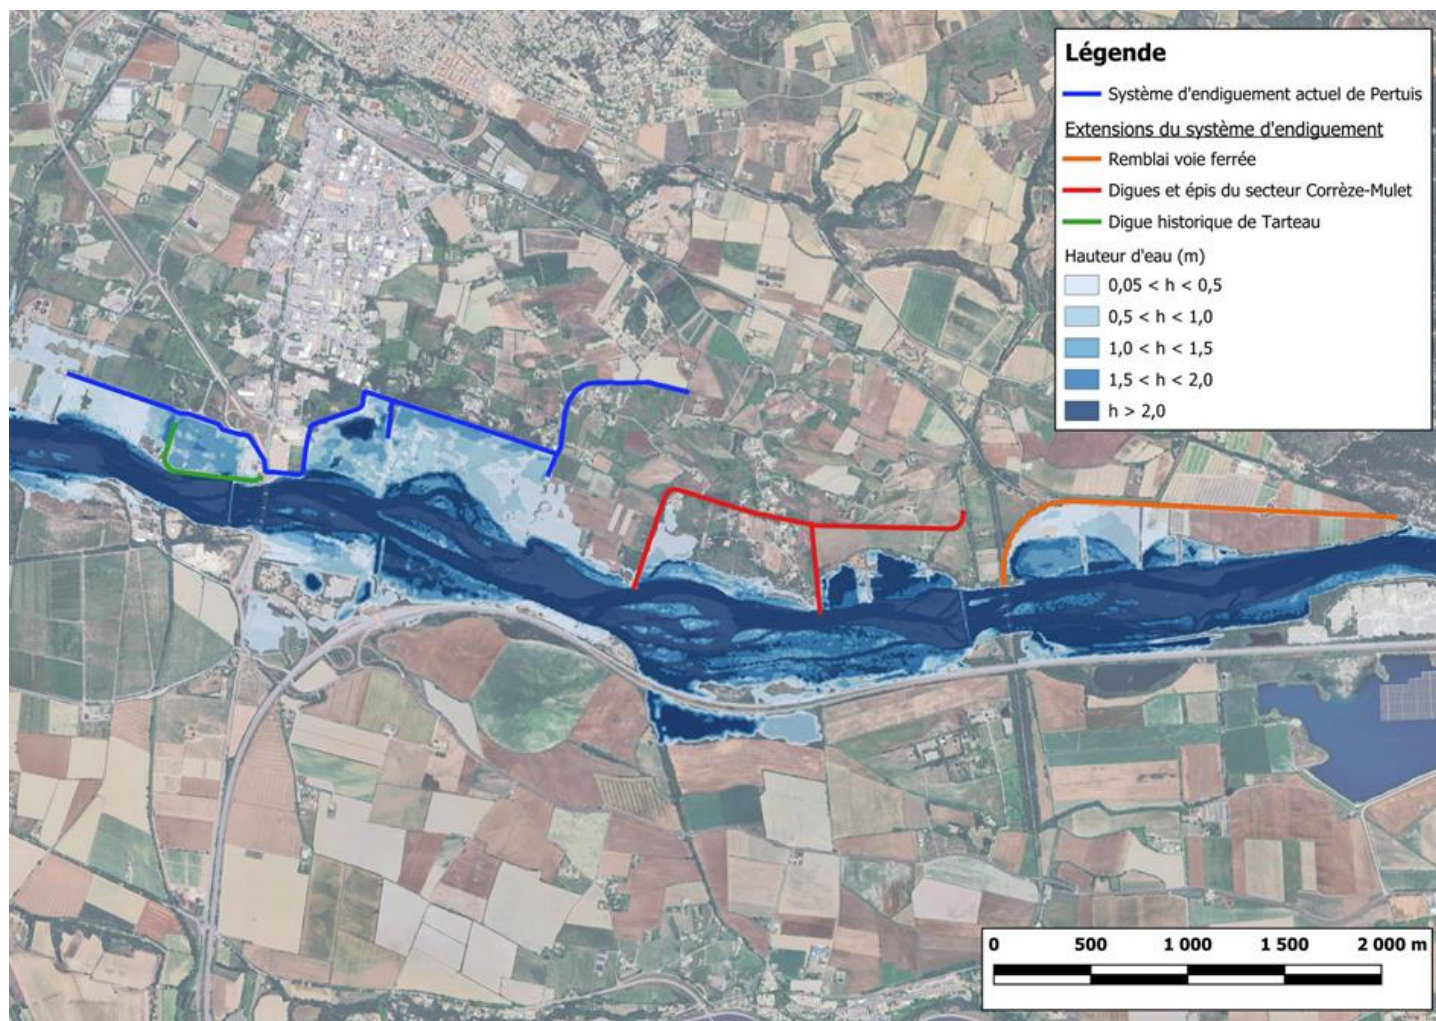
Figure 120 : Hauteur d'eau pour  $Q = 3\,000\text{ m}^3/\text{s}$  ( $T = 30$  ans)

- pour la crue de débit  $3\,000\text{ m}^3/\text{s}$  (crue trentennale), le remblai de la voie ferrée est mis en charge sur sa partie aval. Les débordements commencent à s'étendre entre les épis de Corrèze et de Mulet et s'intensifient devant le système d'endiguement actuel de Pertuis.  
 A noter que le niveau de protection de la digue historique de Tarteau étant dépassé, une brèche a été simulée au droit de cette dernière en en aval du seuil du canal de Marseille.

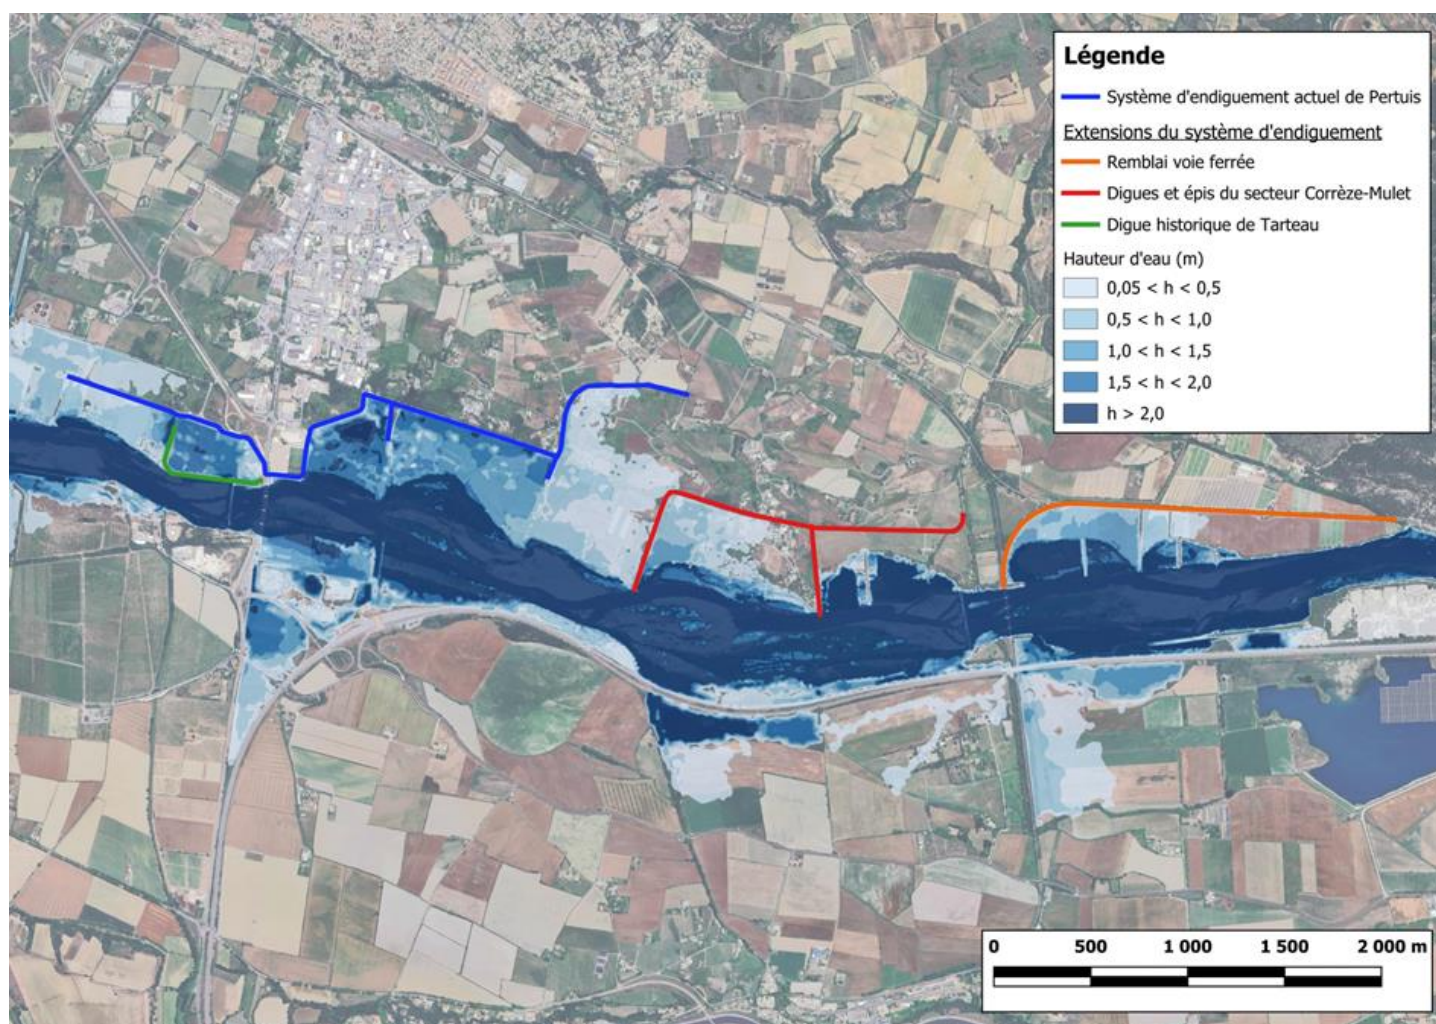
Figure 121 : Hauteur d'eau pour  $Q = 4\,000\text{ m}^3/\text{s}$  ( $T = 50$  ans)

- pour la crue de débit  $4\,000\text{ m}^3/\text{s}$  (crue cinquantennale), la digue et l'épi du Mulet sont mis en charge. Les débordements s'intensifient par ailleurs devant le système d'endiguement de Pertuis.

A noter que le niveau de protection du remblai de la voie ferrée et des digues et épis du secteur Corrèze-Mulet étant dépassé, une brèche a été simulée au niveau de la digue du Mulet à la jonction avec l'épi du Mulet.

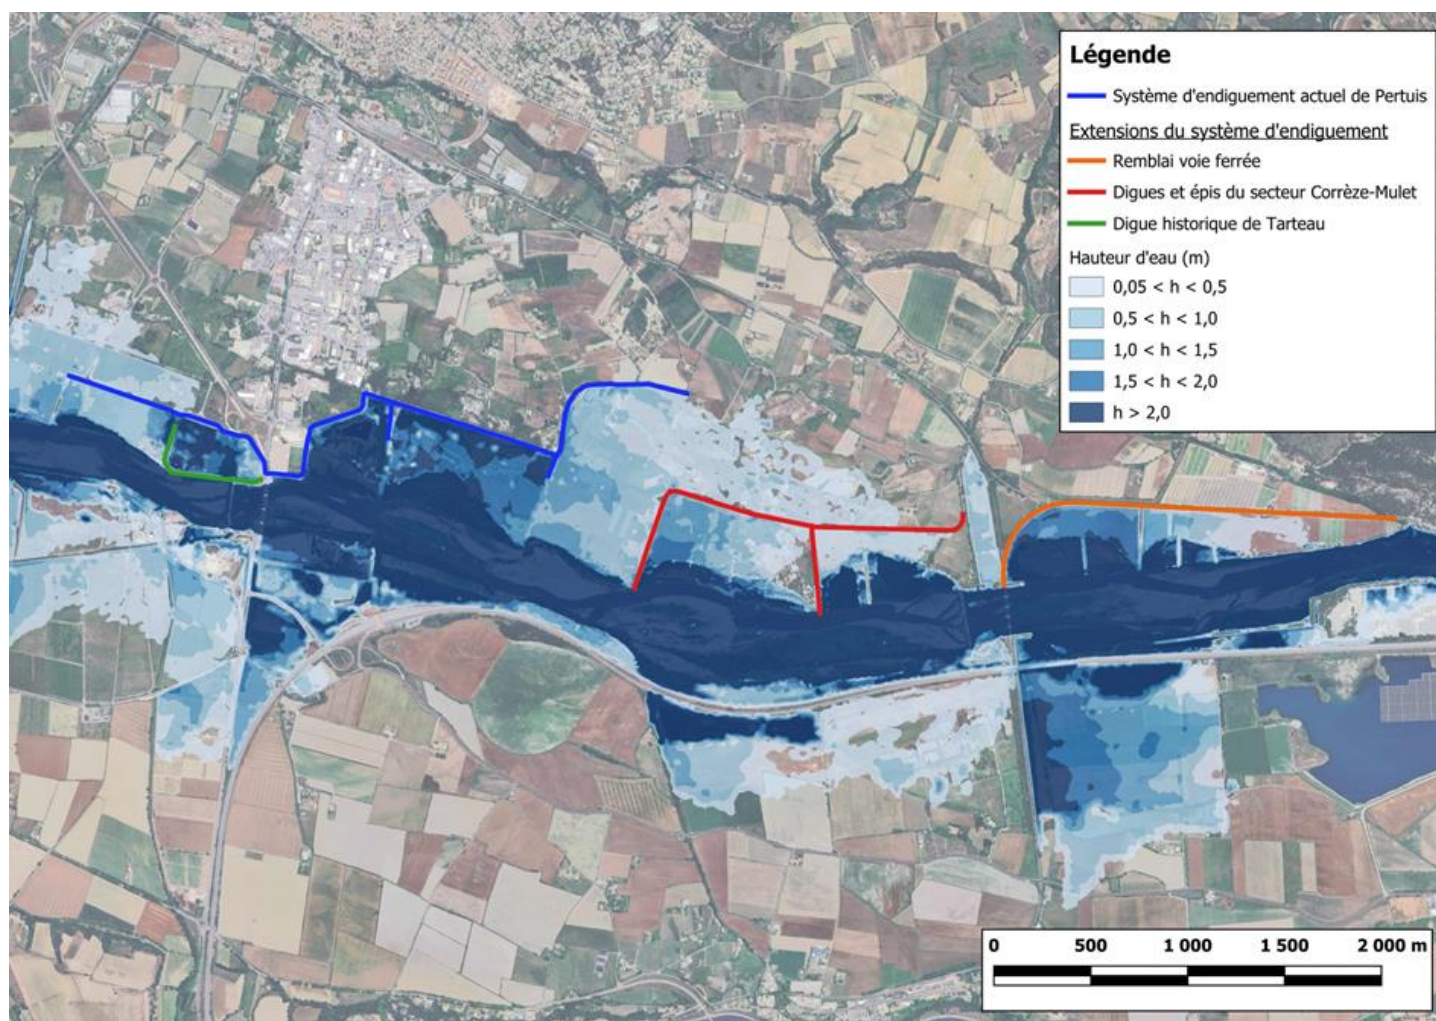
Figure 122 : Hauteur d'eau pour  $Q = 5\,000\text{ m}^3/\text{s}$  ( $T = 100$  ans)

- pour la crue de débit  $5\,000\text{ m}^3/\text{s}$  (crue centennale), la quasi-totalité du système d'endiguement est mis en charge (hormis la partie amont du remblai de la voie ferrée).

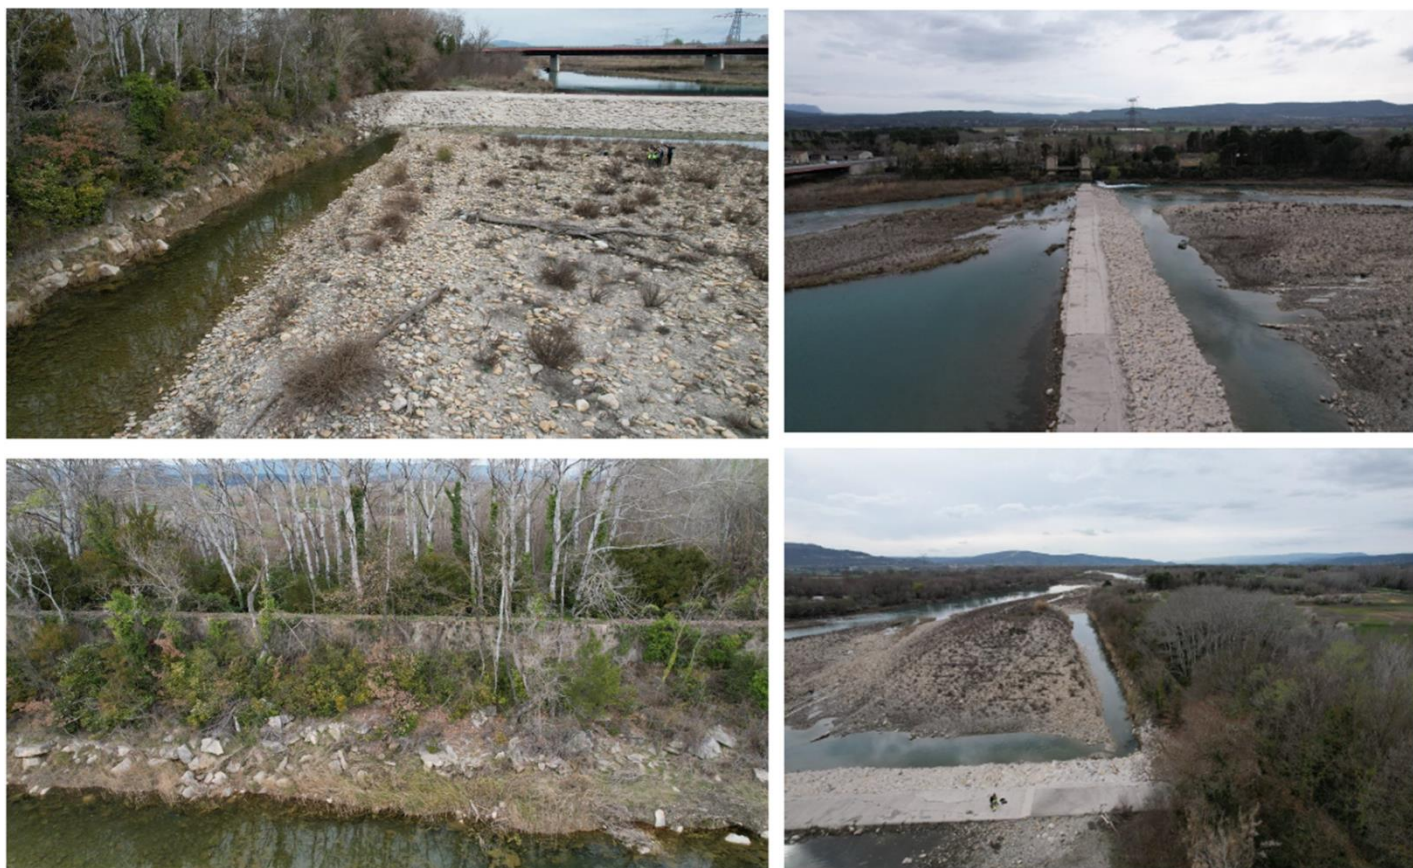
Figure 123 : Photographies du seuil du canal de Marseille et de la digue historique de Tarteau (SMAVD, mars 2023)

*Prises en mars 2023, les photographies présentées ci-dessous illustrent l'état actuel de l'ouvrage. Les enrochements situés en pied de talus au niveau du chenal d'écoulement secondaire présentent en effet un état déstructuré, probablement témoin de sollicitations importantes ayant eu lieu au cours des crues passées.*

*Au cours des crues de 1994, d'occurrence environ trentennale, l'ancienne digue de Tarteau a probablement été fortement sollicitée. Les alluvions en pied d'ouvrage ont été emportées par les crues, et se sont en partie redéposées à l'aval. Les prémices d'un chenal d'écoulement secondaire s'est ainsi formé en pied d'ouvrage. Le seuil du canal de Marseille a été fortement endommagé au cours de la crue, et il est probable que les enrochements situés au pied de l'ancienne digue de Tarteau aient été déstructurés au cours de ces crues.*

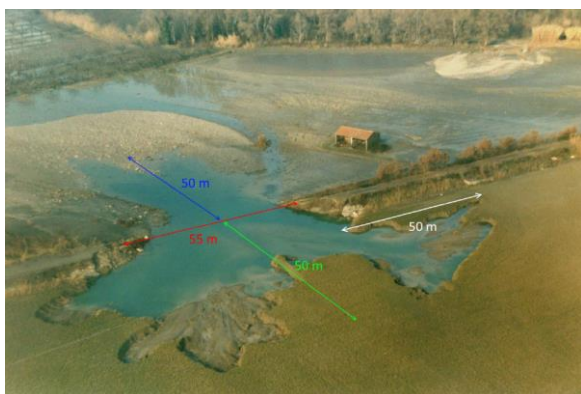
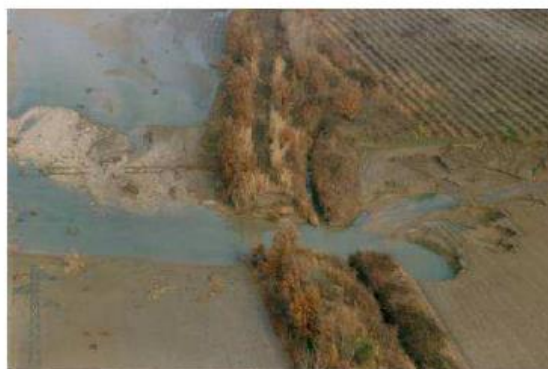
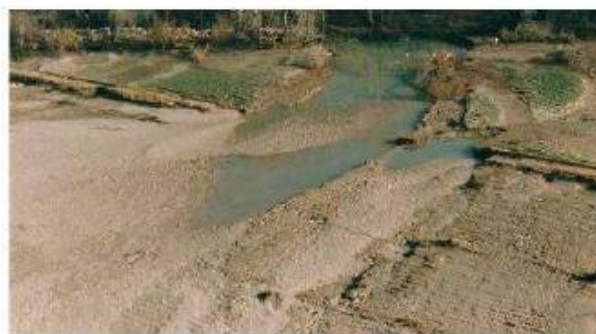
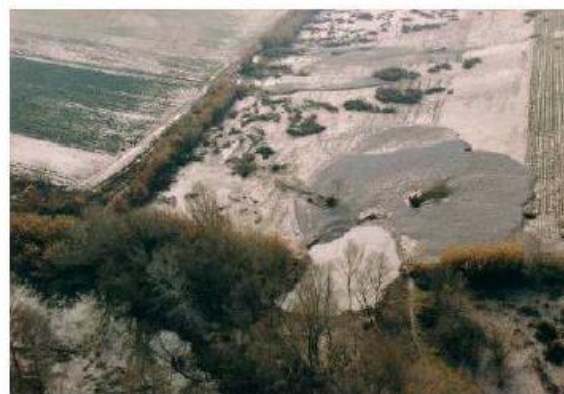
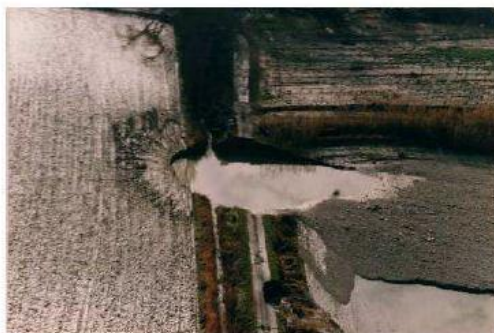
Les photos suivantes ont toutes été prises suite à la crue de janvier 1994, de période de retour 30 ans, sur des épis situés en bordure de la Durance. Une fosse est souvent observable en-dessous du terrain naturel.

Figure 125 : Rupture de l'épi de Basse Plaine (La Roque d'Antheron, 13)

Figure 126 : Rupture de l'épi des Bergers d'Arles (Le Puy Sainte-Réparate, 13)

Figure 127 : Rupture de l'épi du Piquet (Charleval, 13)

Figure 128 : Rupture de l'épi des Vanades (La Roque d'Antheron, 13)

Figure 129 : Rupture de l'épi du village (Puget, 13)

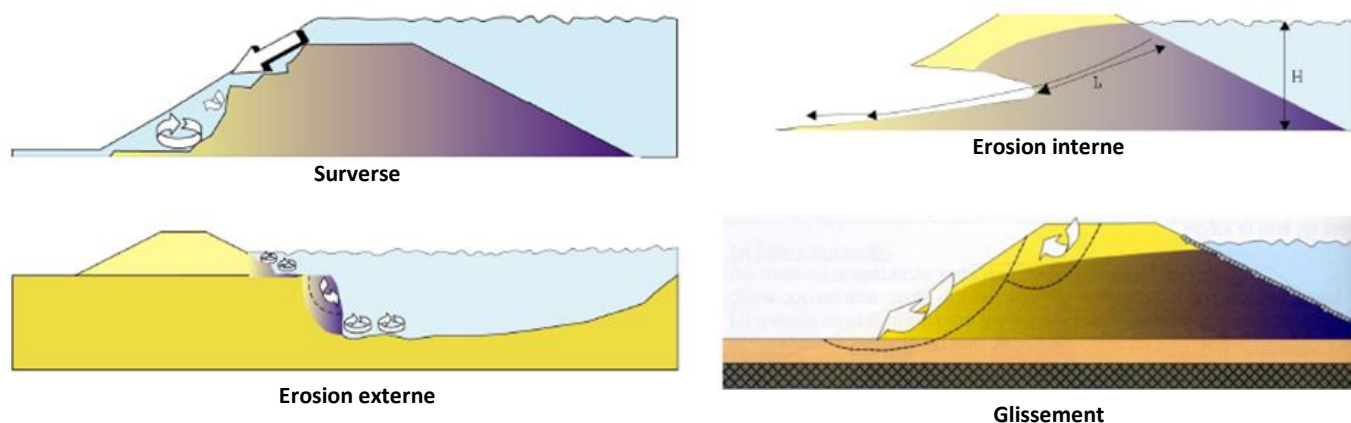
Figure 130 : Différents modes de rupture classiques de digues

- la rupture par **surverse** correspond à une surverse suivie d'une érosion externe de la crête et du talus côté zone protégée,
- la rupture par **érosion interne** (entraînement de particules soumis à un écoulement d'eau interne à la levée ou à sa fondation),
- la rupture par **glissement** de talus suivi d'une érosion interne,
- la rupture par **érosion externe** (affouillement) de la fondation de la digue, suivie d'un glissement de talus côté fleuve puis d'une érosion interne,
- la rupture par **soulèvement hydraulique** (claquage de la fondation en pied de digue côté zone protégée) puis érosion interne.

Ces scénarios distinguent, d'un côté, le mécanisme initiateur du mode de rupture (par exemple la surverse, l'affouillement, etc.) et, de l'autre, le ou les mécanismes responsables de la rupture.

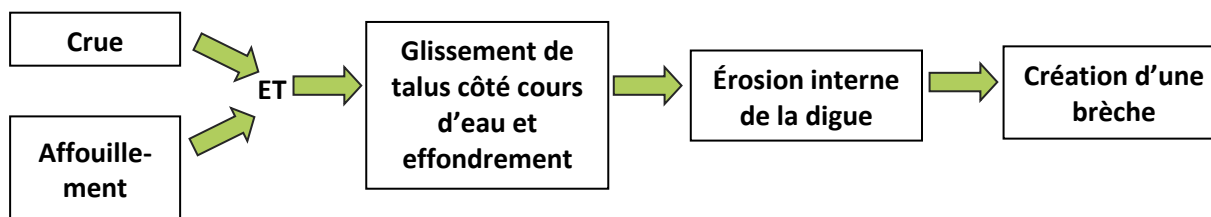
Figure 135 : Arbre de défaillance simplifié d'un scénario de rupture de digue par érosion externe en pied de talus

L'affouillement du pied venant déstabiliser la digue côté cours d'eau, un glissement sera alors susceptible d'apparaître. Puis, de façon similaire au scénario de défaillance par glissement décrit dans les paragraphes précédents, l'érosion interne sera accrue, ce qui pourra provoquer la création d'une brèche dans l'ouvrage.

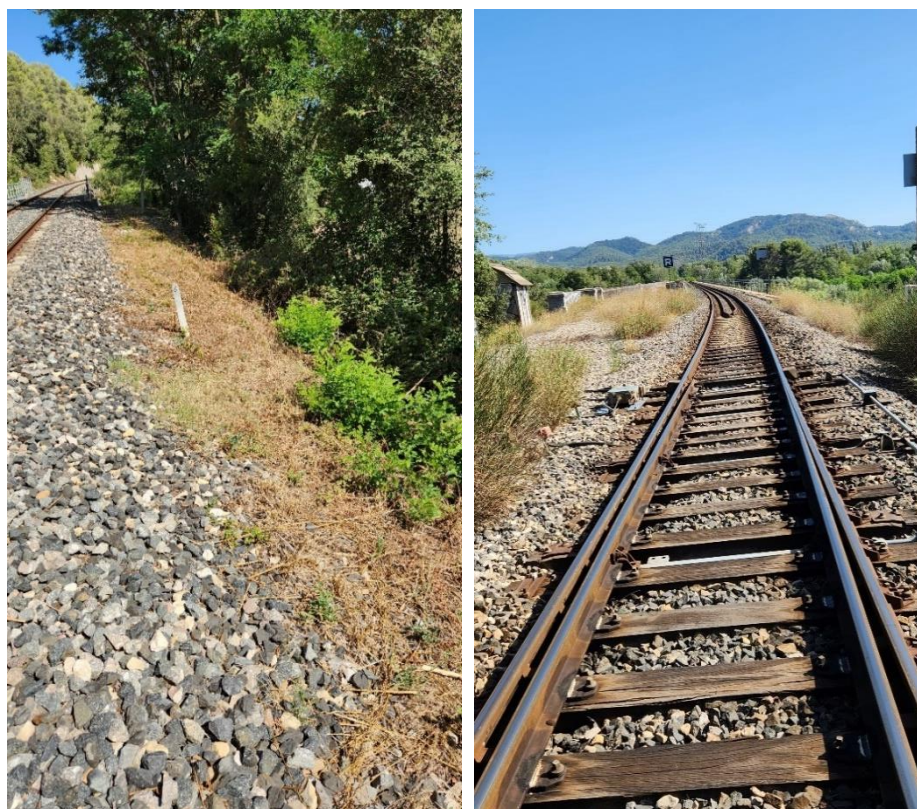
Figure 136 : Végétation (sur les talus) et voie ferrée (en crête) du remblai de la voie ferrée (source : Antea Group, 2024)

Aucun désordre particulier n'a été observé au droit du remblai de la voie ferrée, hormis la présence de végétation sur et en pied de talus de l'ouvrage.

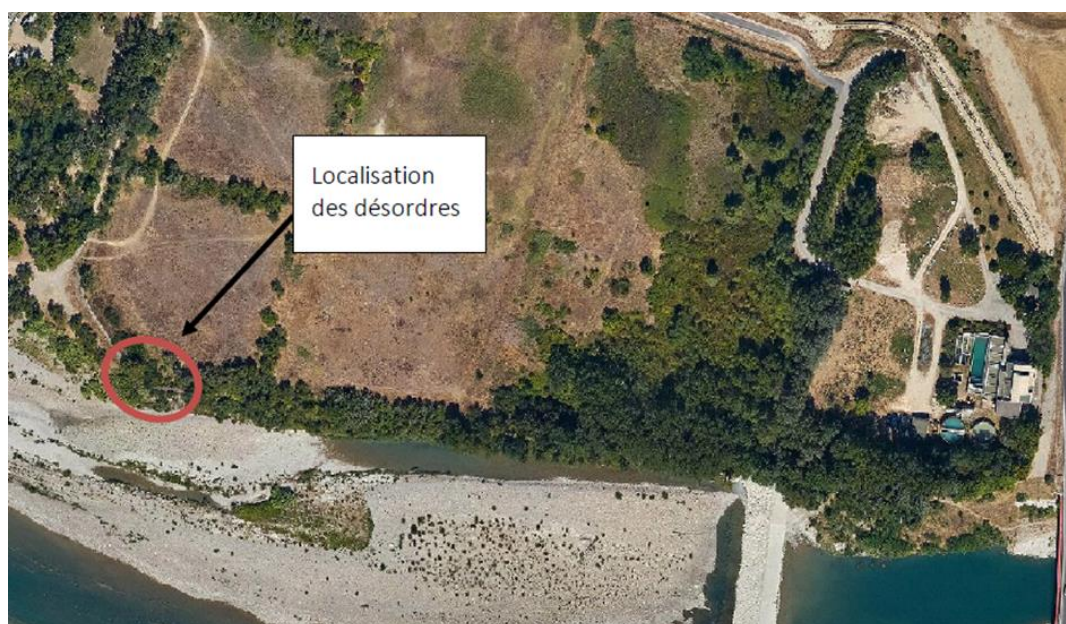
Figure 137 : Localisation des désordres observés au droit de la digue historique de Tarteau (source : SMAVD, 2023)

Les inspections de terrain ont également permis d'identifier une zone où la digue historique de Tarteau présente des désordres structurels apparents : une niche d'affouillement a été observée sous le mur digue ainsi qu'une érosion substantielle du talus de digue et de son sol d'assise côté rivière.

A noter que c'est notamment pour ces raisons (présence de végétation dense, niche d'affouillement, érosion du talus) que le niveau de protection retenu pour la digue historique de Tarteau a été pris relativement bas.

Par ailleurs, cette zone semble avoir fait l'objet d'une réparation par recharge d'enrochements. N'ayant pas d'historique ou d'éléments bibliographiques pour confirmer ou infirmer cette remarque, cette dernière restera hypothétique.

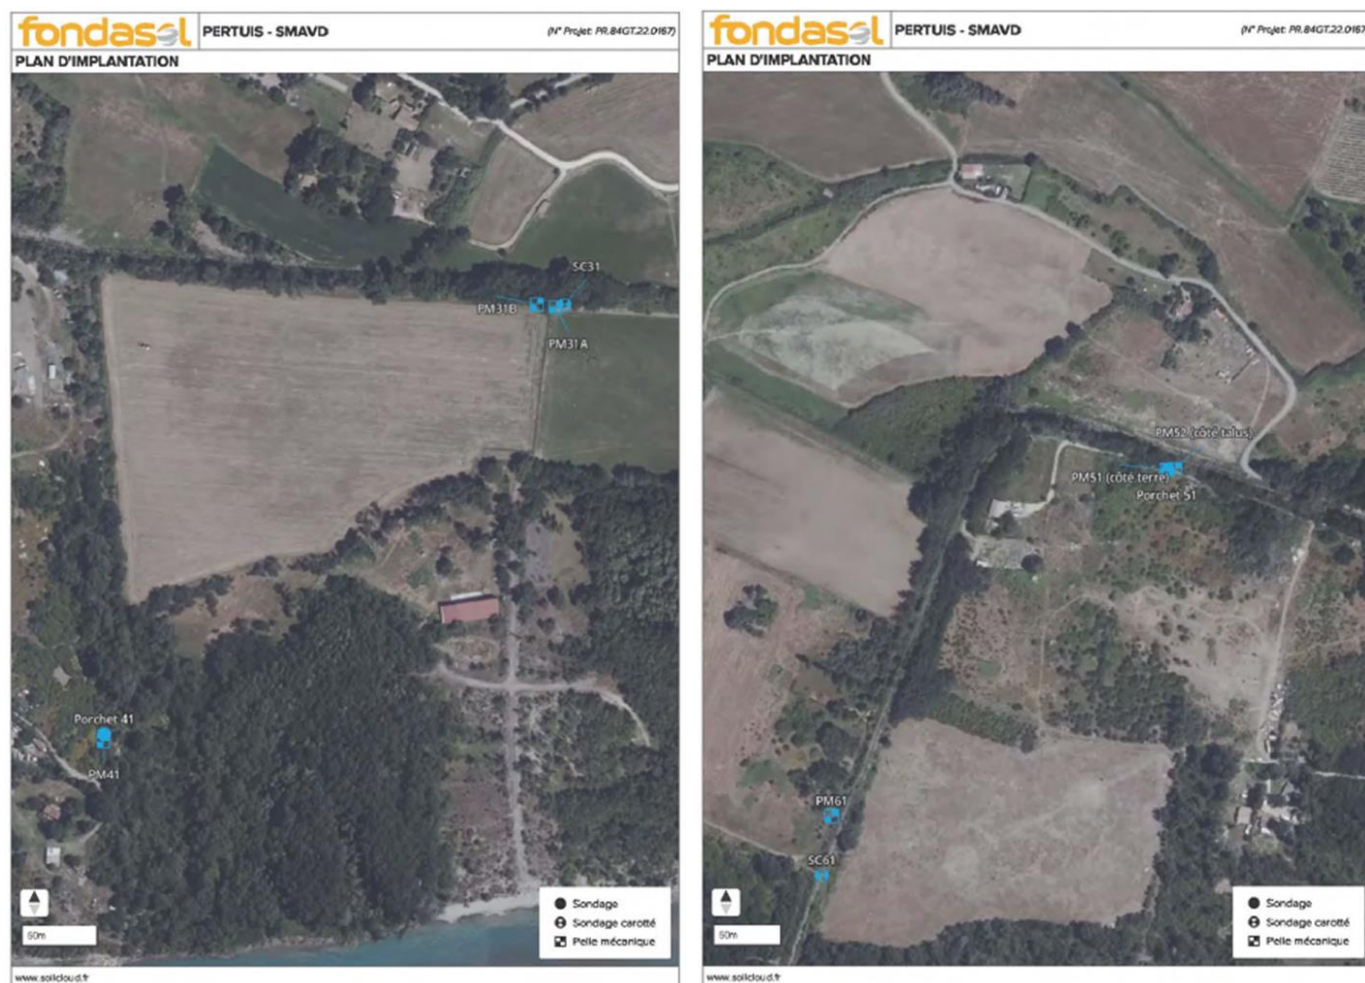
Figure 139 : Plan d'implantation des investigations géotechniques – Secteur Corrèze-Mulet (source : FONDASOL)

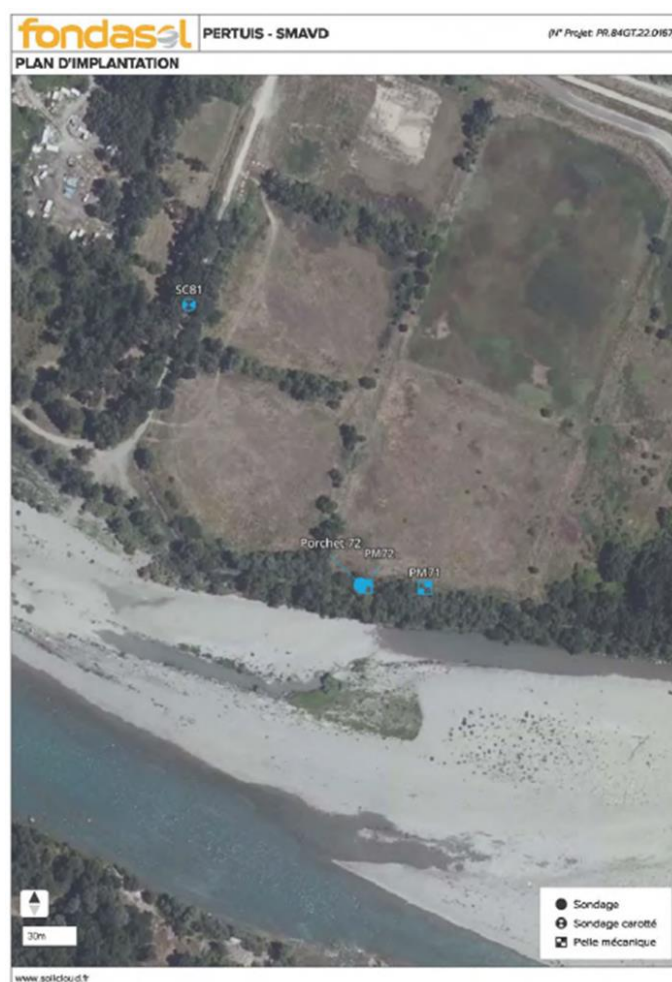
Figure 140 : Plan d'implantation des investigations géotechniques – Digue historique de Tarteau (source : FONDASOL)

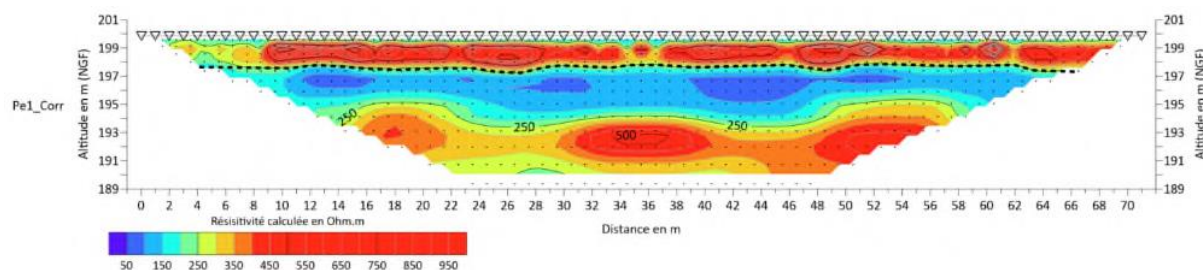
Le panneau électrique Pe1\_Corr montre le découpage lithologique suivant :

- Une couche superficielle, globalement homogène d'épaisseur 2 m et caractérisées par des résistivités comprises entre 250 et 800  $\Omega.m$ . Cette couche est assimilée au corps de digue composé de matériaux de remblai sablo-limoneux.
- Une couche intermédiaire, d'épaisseur 3 à 5 m et caractérisées par des résistivités comprises entre 60 et 250  $\Omega.m$ . Cette couche est assimilée au terrain naturel de type alluvions à dominante limoneuse.
- Une couche inférieure à partir de 5 à 7 m de profondeur, caractérisées par des résistivités comprises entre 250 et 800  $\Omega.m$ . Cette couche est assimilée au terrain naturel de type alluvions à dominante sableuse

Figure 143 : Panneau électrique Pe1\_Corr réalisé au droit de la digue de Corrèze (source : Géolithe)

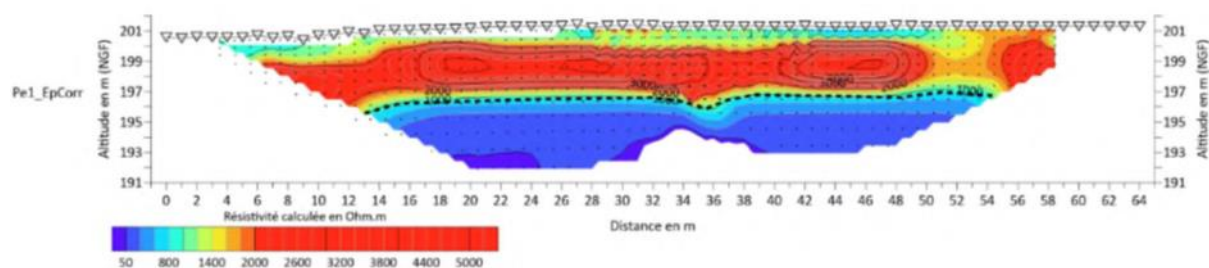
Le panneau électrique Pe1\_EpCorr montre le découpage lithologique suivant :

- Une couche superficielle, globalement homogène d'épaisseur 4 à 5 m et caractérisées par des résistivités très élevées comprises entre 250 et 4000  $\Omega.m$ . Cette couche est assimilée au corps de digue composé de matériaux graveleux compacts et de structures en béton en enrochements libres.
- Une couche inférieure, au-delà de 4 à 5 m de profondeur et caractérisées par des résistivités comprises entre 60 et 250  $\Omega.m$ . Cette couche est assimilée au terrain naturel de type alluvions à dominante limoneuse.

Figure 144 : Panneau électrique Pe1\_EpCorr réalisé au droit de l'épi de Corrèze (source : Géolithe)

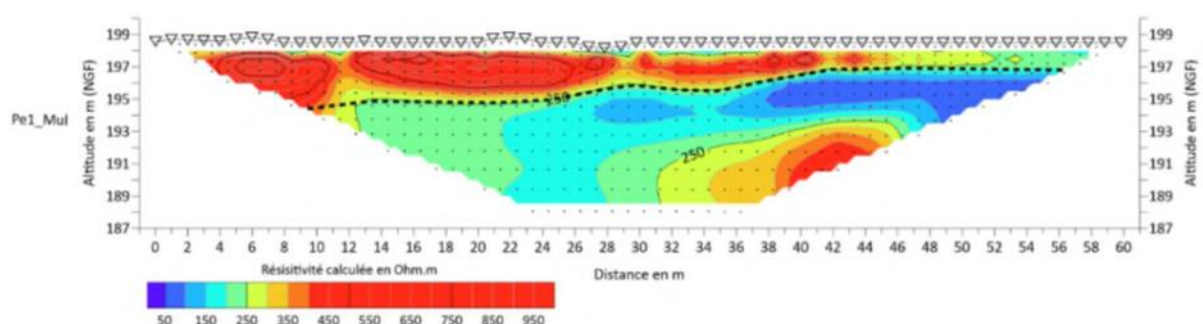
Le panneau électrique Pe1\_Mul montre le découpage lithologique suivant :

- Une couche superficielle, d'épaisseur variable de 1 m côté Est et jusqu'à 4 m côté Ouest et caractérisées par des résistivités comprises entre 250 et 800  $\Omega.m$ . Cette couche est assimilée au corps de digue composé de matériaux de remblai sablo-limoneux.
- Une couche intermédiaire, d'épaisseur variable de 3 m côté Est et jusqu'à au moins 5 m côté Ouest et caractérisées par des résistivités faibles comprises entre 60 et 250  $\Omega.m$ . Cette couche est assimilée au terrain naturel de type alluvions à dominante limoneuse.
- Une couche inférieure présente uniquement sur la partie Est du profil à partir de 4 à 7 m de profondeur, caractérisées par des résistivités comprises entre 250 et 800  $\Omega.m$ . Cette couche est assimilée au terrain naturel de type alluvions à dominante sableuse

Figure 145 : Panneau électrique Pe1\_Mul réalisé au droit de l'épi du Mulet (source : Géolithe)

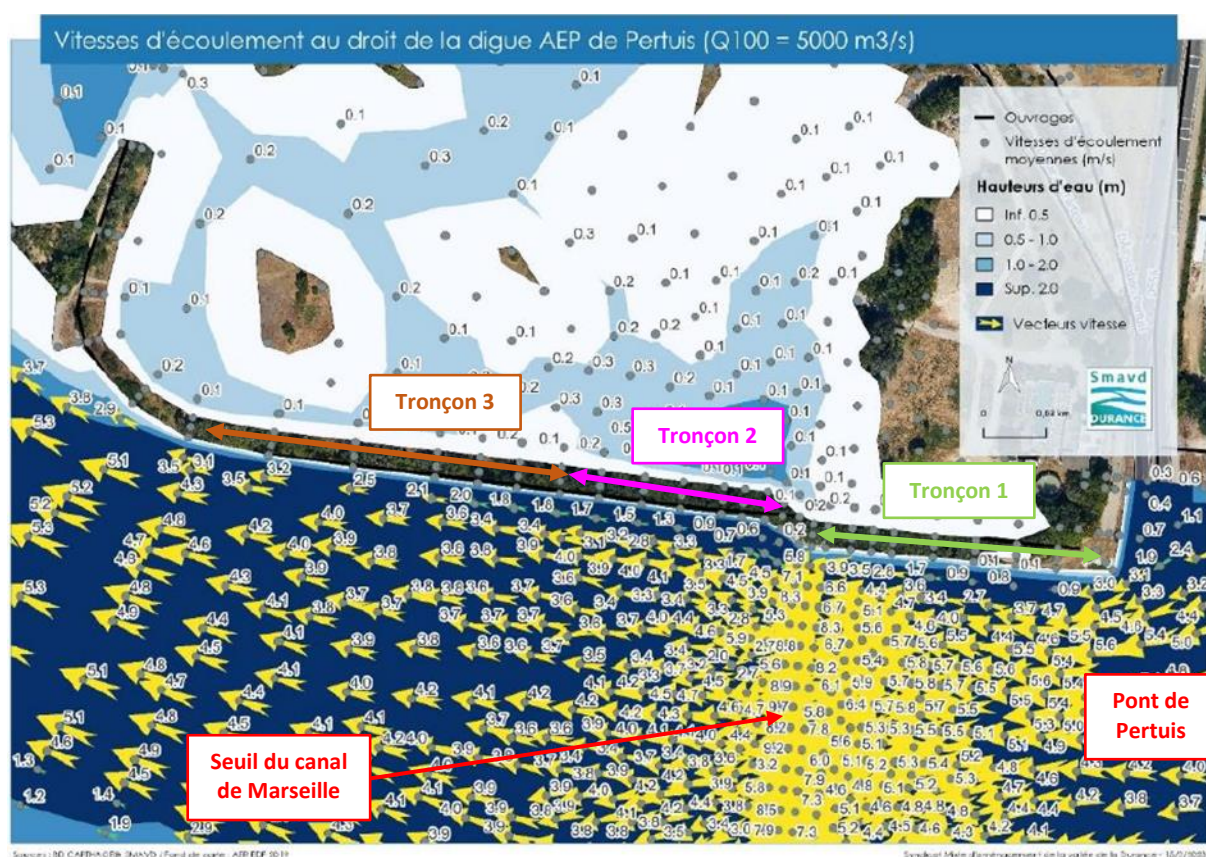
L'extrait des vecteurs vitesses, issus des modélisations hydrauliques réalisées par le SMAVD, présenté sur la figure suivante témoigne des très fortes sollicitations dans ce secteur.

Figure 152 : Carte des vecteurs vitesses modélisées au niveau de la digue historique de Tarteau (source : SMAVD)

Les sollicitations hydrauliques sur l'ouvrage et la berge au niveau du tronçon 1 sont largement influencées par la culée rive droite du pont de Pertuis. En effet la berge et la digue se situent dans l'ombre de l'ouvrage d'art. Par conséquent, les écoulements à proximité de l'ouvrage sont moins rapides sur cette portion. Ainsi les sollicitations sont moins importantes sur ce secteur.

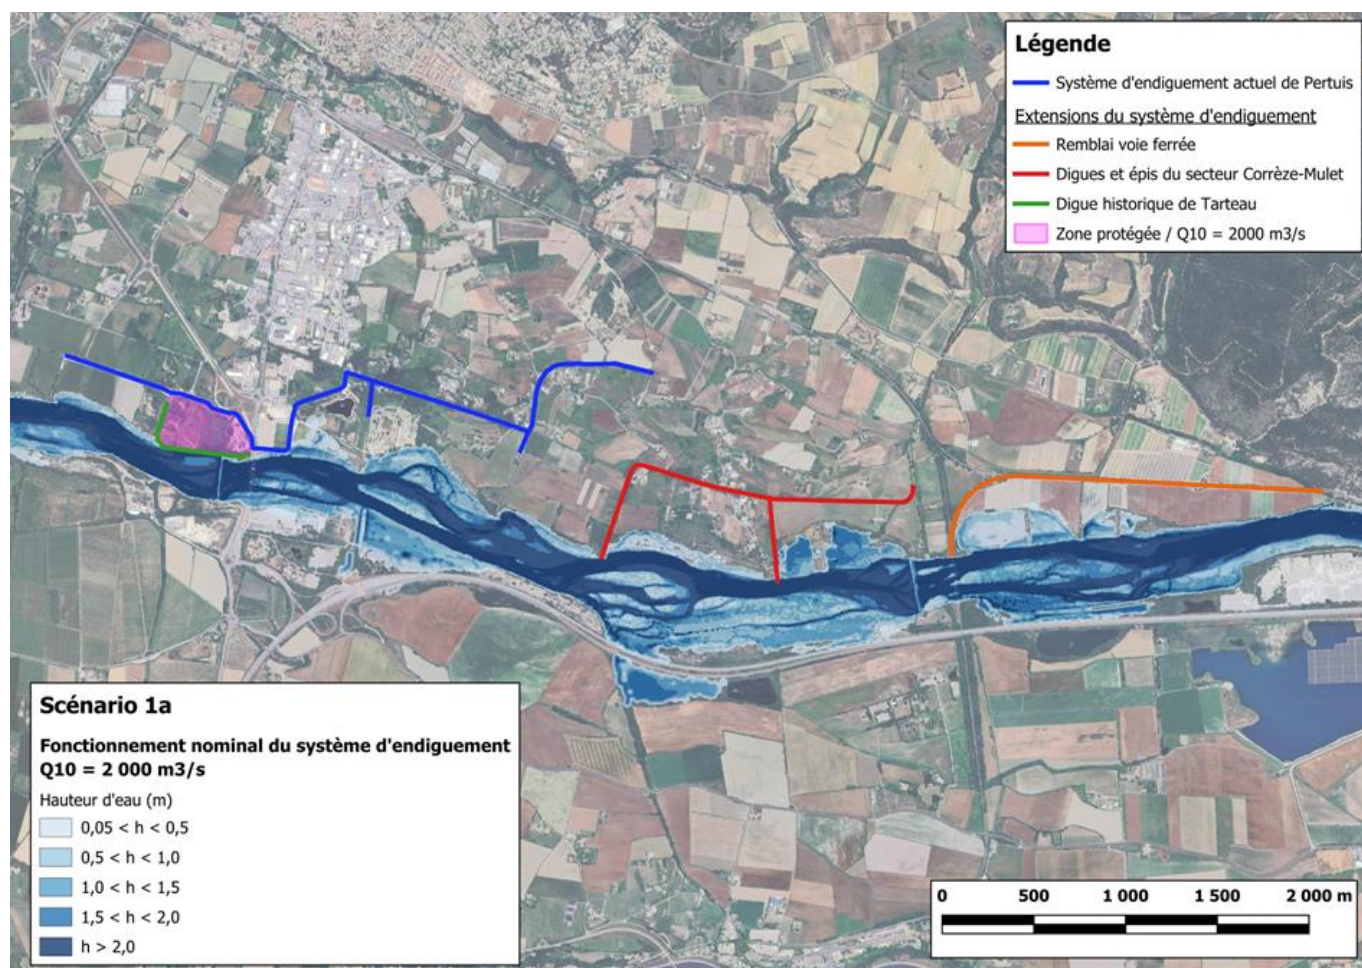
Figure 153 : Hauteurs d'eau - Scénario 1a (fonctionnement nominal) –  $Q_{10} = 2000 \text{ m}^3/\text{s}$

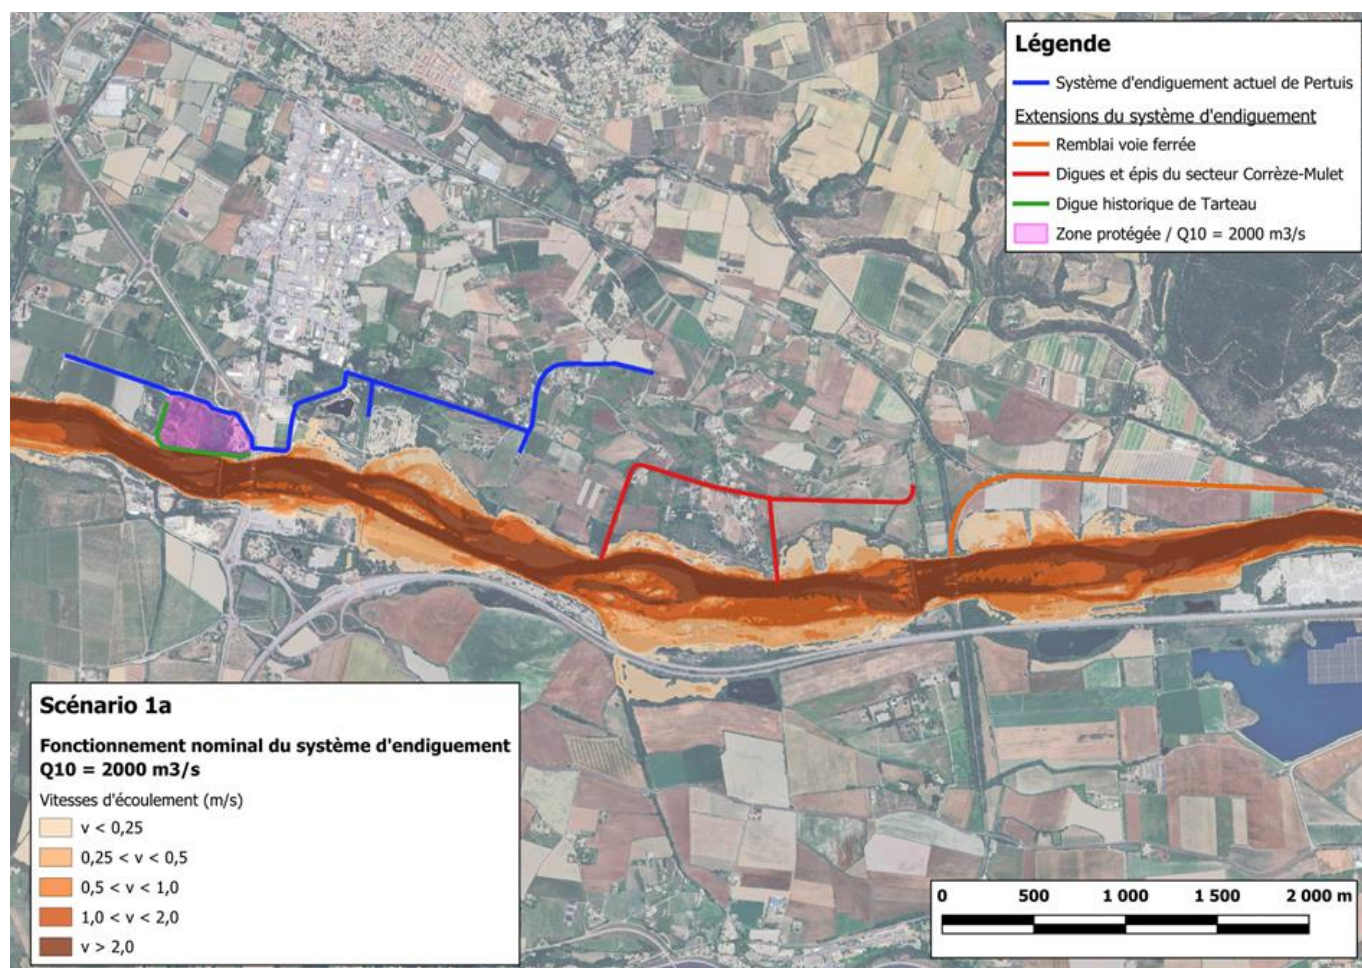
Figure 154 : Vitesses des écoulements - Scénario 1a (fonctionnement nominal) –  $Q_{10} = 2\,000 \text{ m}^3/\text{s}$

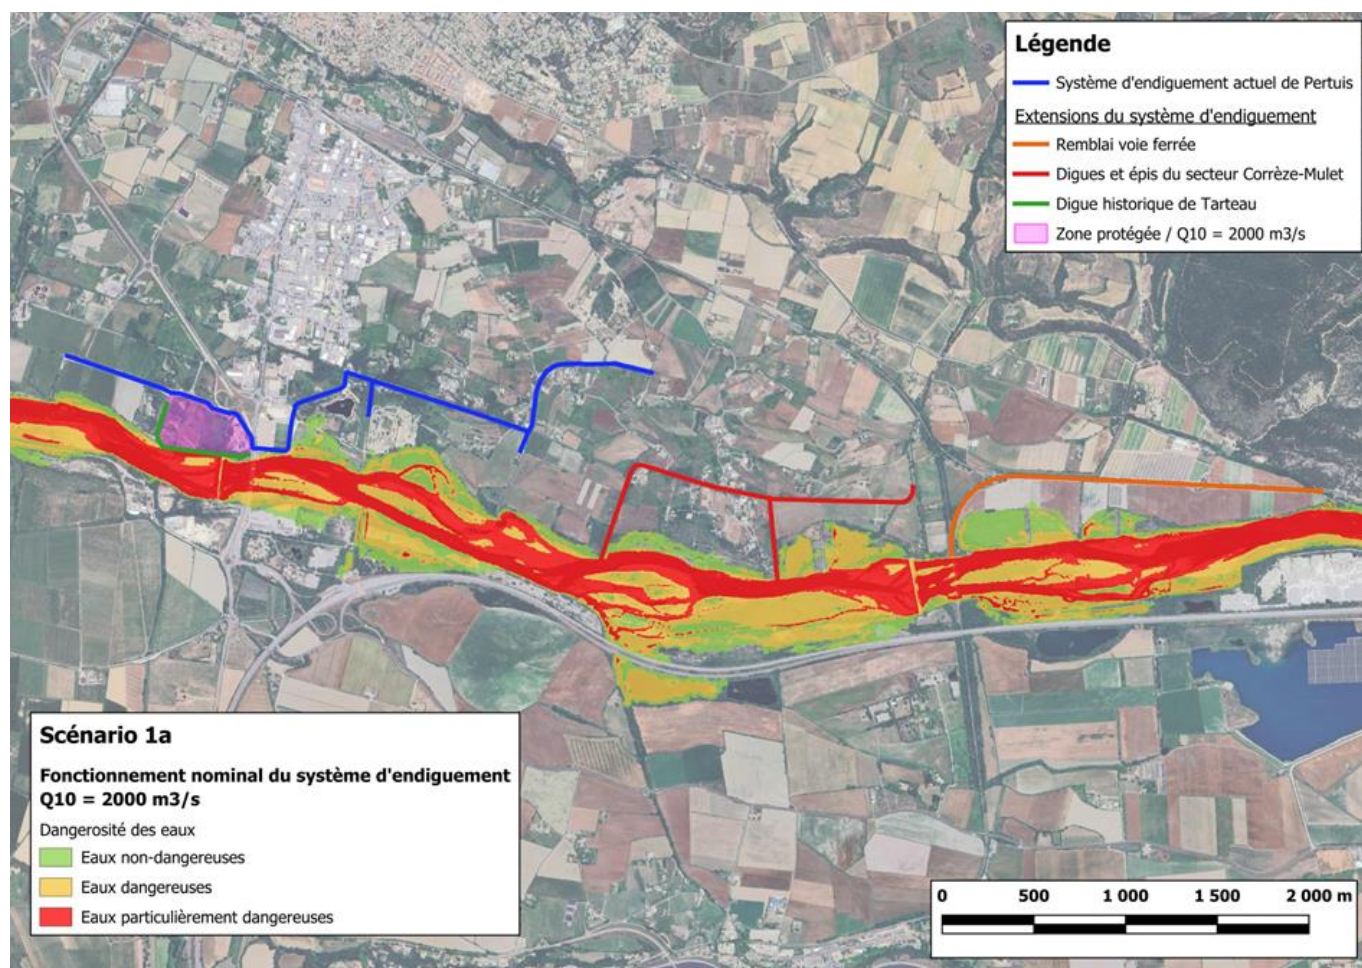
Figure 155 : Dangerosité des eaux - Scénario 1a (fonctionnement nominal) –  $Q_{10} = 2\,000 \text{ m}^3/\text{s}$

Les zones d'eaux particulièrement dangereuses se situent dans le lit de la Durance et de ses anciens méandres.

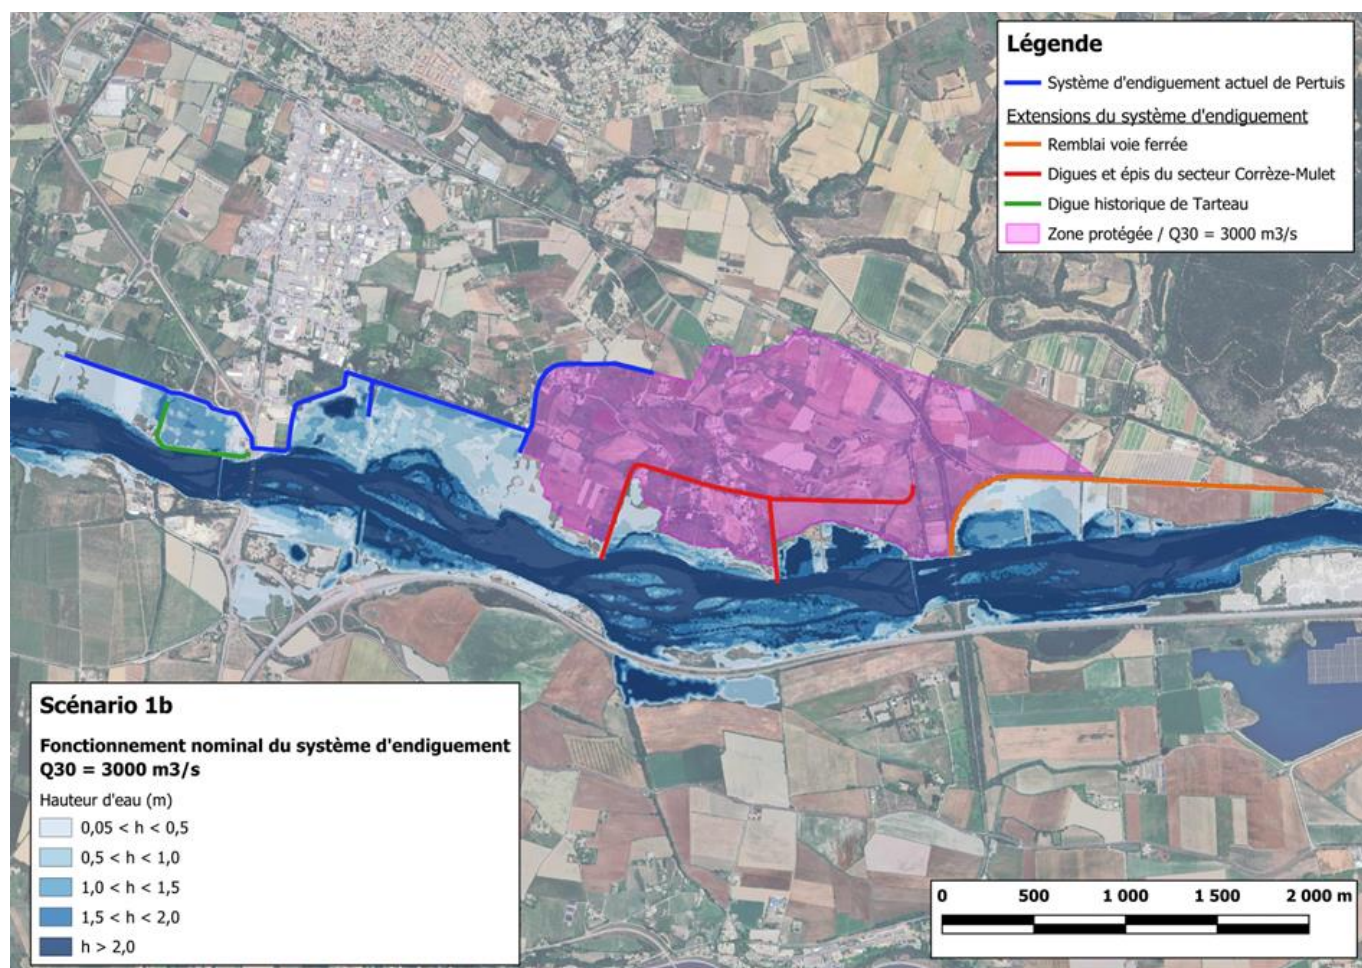
A noter que le niveau de protection de la digue historique de Tarteau étant dépassé, une brèche a été simulée au droit de cette dernière en aval du seuil du canal de Marseille.

Figure 156 : Hauteurs d'eau - Scénario 1b (fonctionnement nominal) -  $Q_{30} = 3\,000 \text{ m}^3/\text{s}$
