# Etude de dangers

## Système d'endiguement de Pertuis (84)

Rapport n° 133863 / version C – Octobre 2025

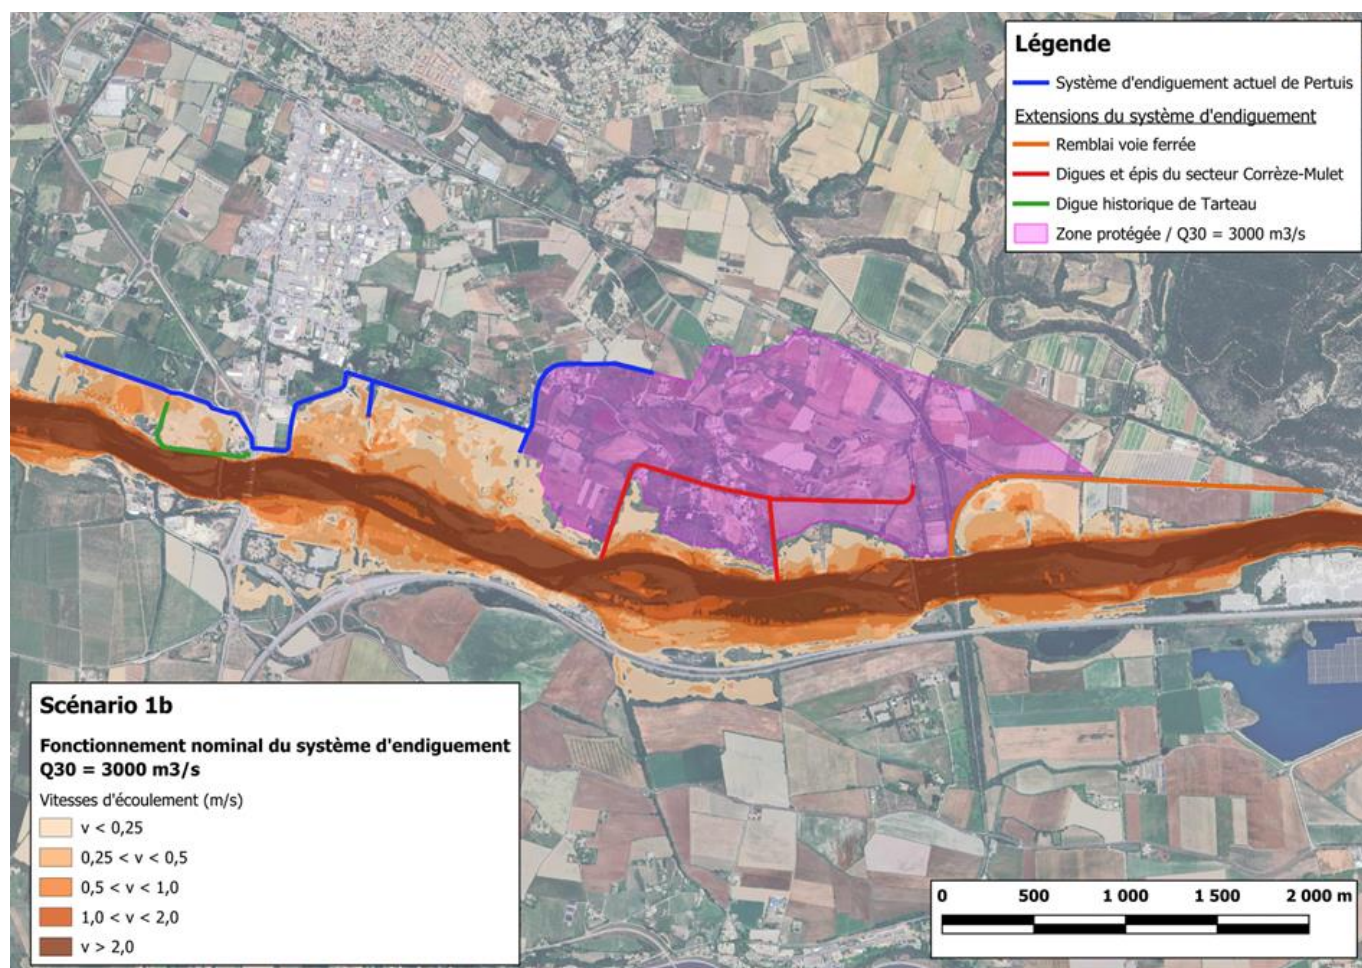
Figure 157 : Vitesses des écoulements - Scénario 1b (fonctionnement nominal) -  $Q_{30} = 3\ 000 \text{ m}^3/\text{s}$

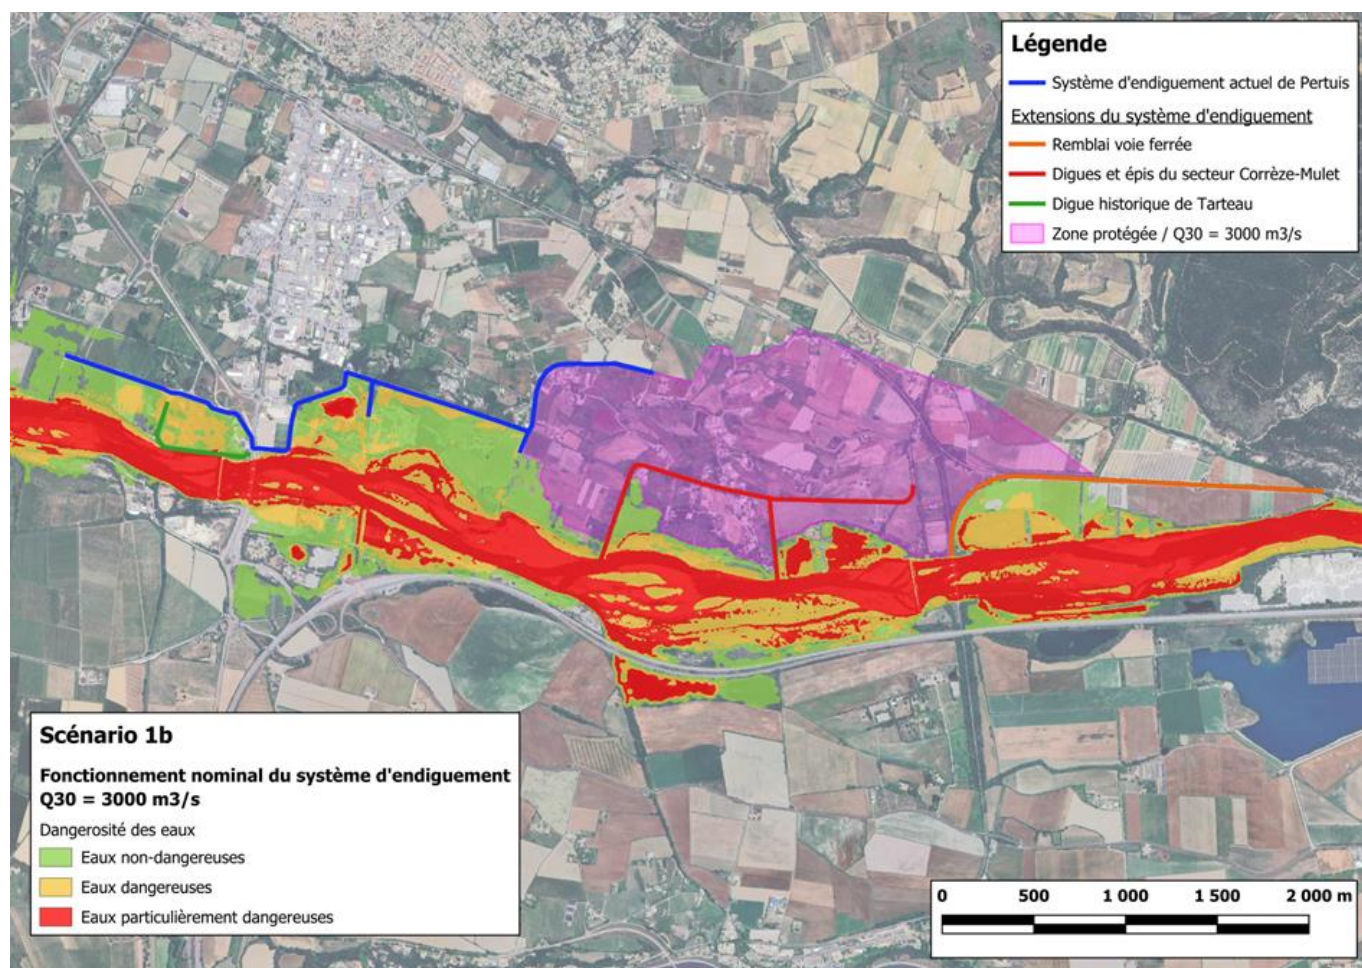
Figure 158 : Dangerosité des eaux - Scénario 1b (fonctionnement nominal) -  $Q_{30} = 3\,000 \text{ m}^3/\text{s}$

Les zones d'eaux particulièrement dangereuses se situent dans le lit de la Durance et de ses anciens méandres ainsi qu'au droit des plans d'eau existants.

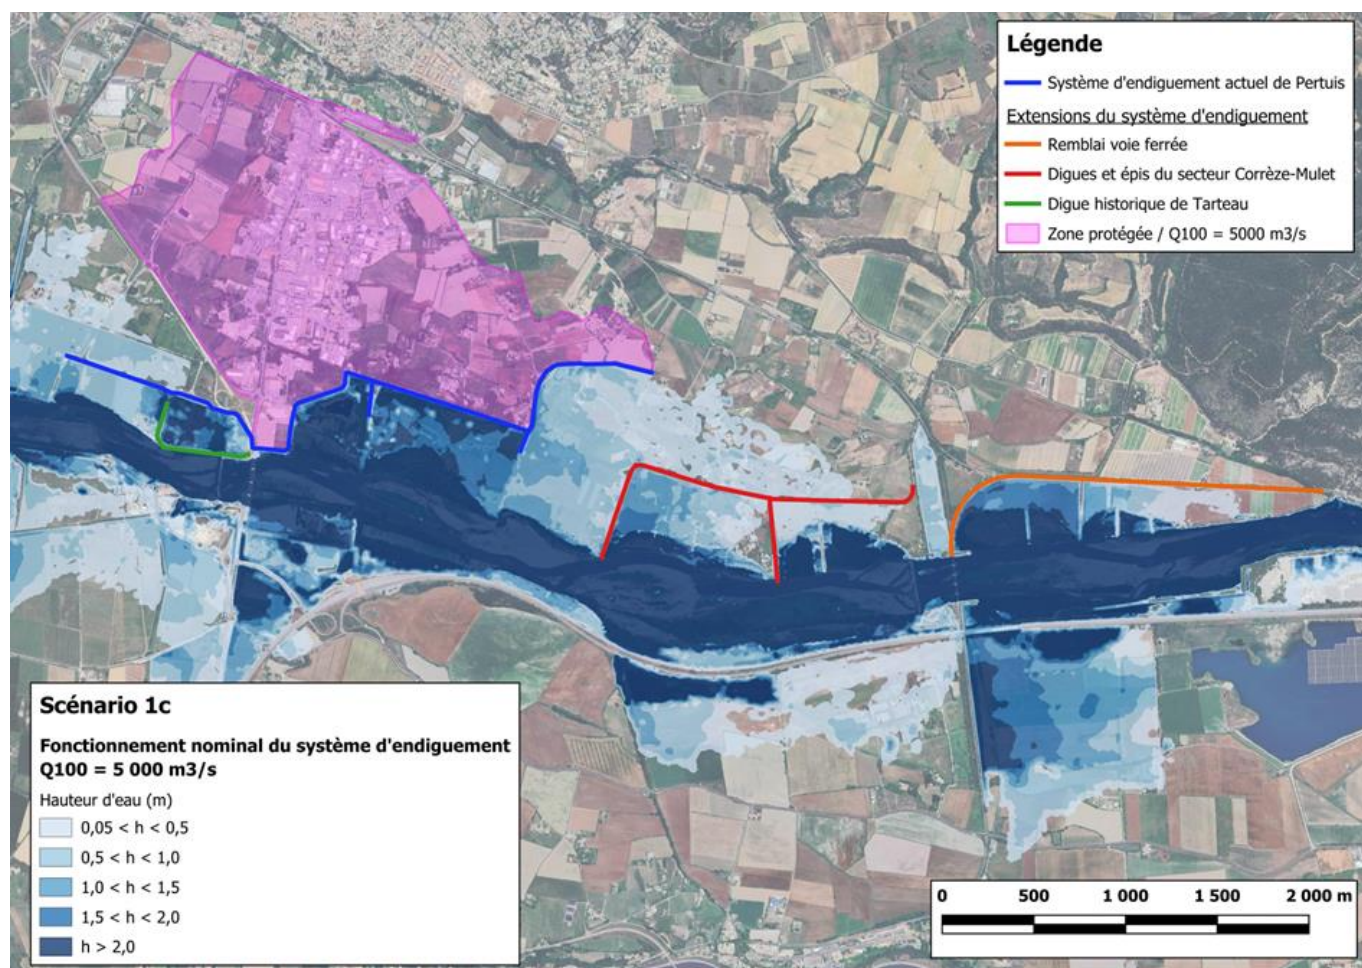
A noter que le niveau de protection de la digue historique de Tarteau étant dépassé, une brèche a été simulée au droit de cette dernière en en aval du seuil du canal de Marseille. De même, le niveau de protection du remblai de la voie ferrée et des digues et épis du secteur Corrèze-Mulet étant dépassé, une brèche a été simulée au niveau de la digue du Mulet à la jonction avec l'épi du Mulet.

Figure 159 : Hauteurs d'eau - Scénario 1c (fonctionnement nominal) -  $Q_{100} = 5000 \text{ m}^3/\text{s}$

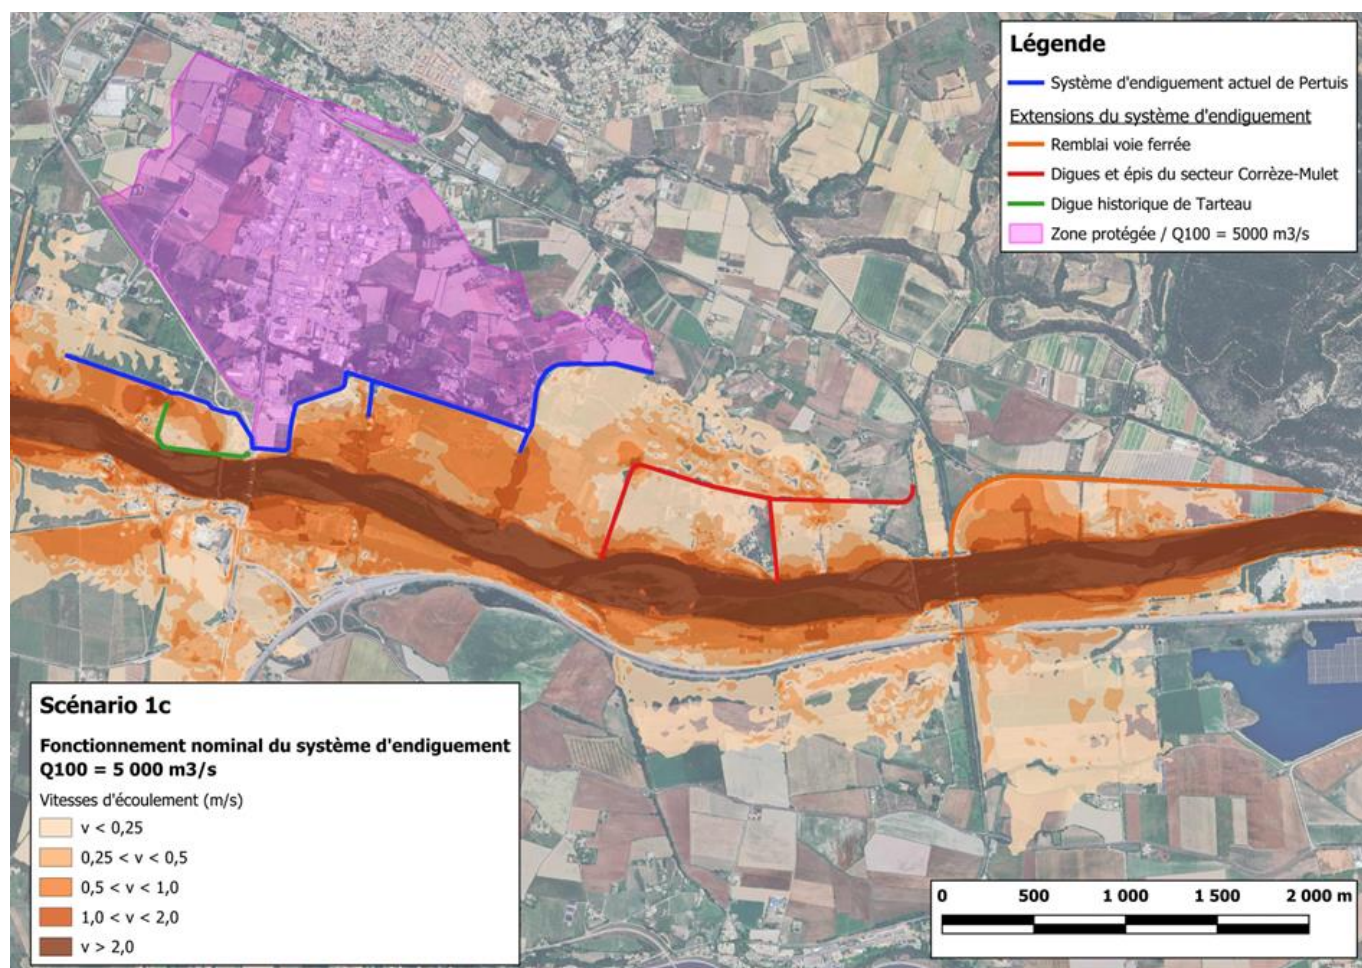
Figure 160 : Vitesses des écoulements - Scénario 1c (fonctionnement nominal) -  $Q_{100} = 5000 \text{ m}^3/\text{s}$

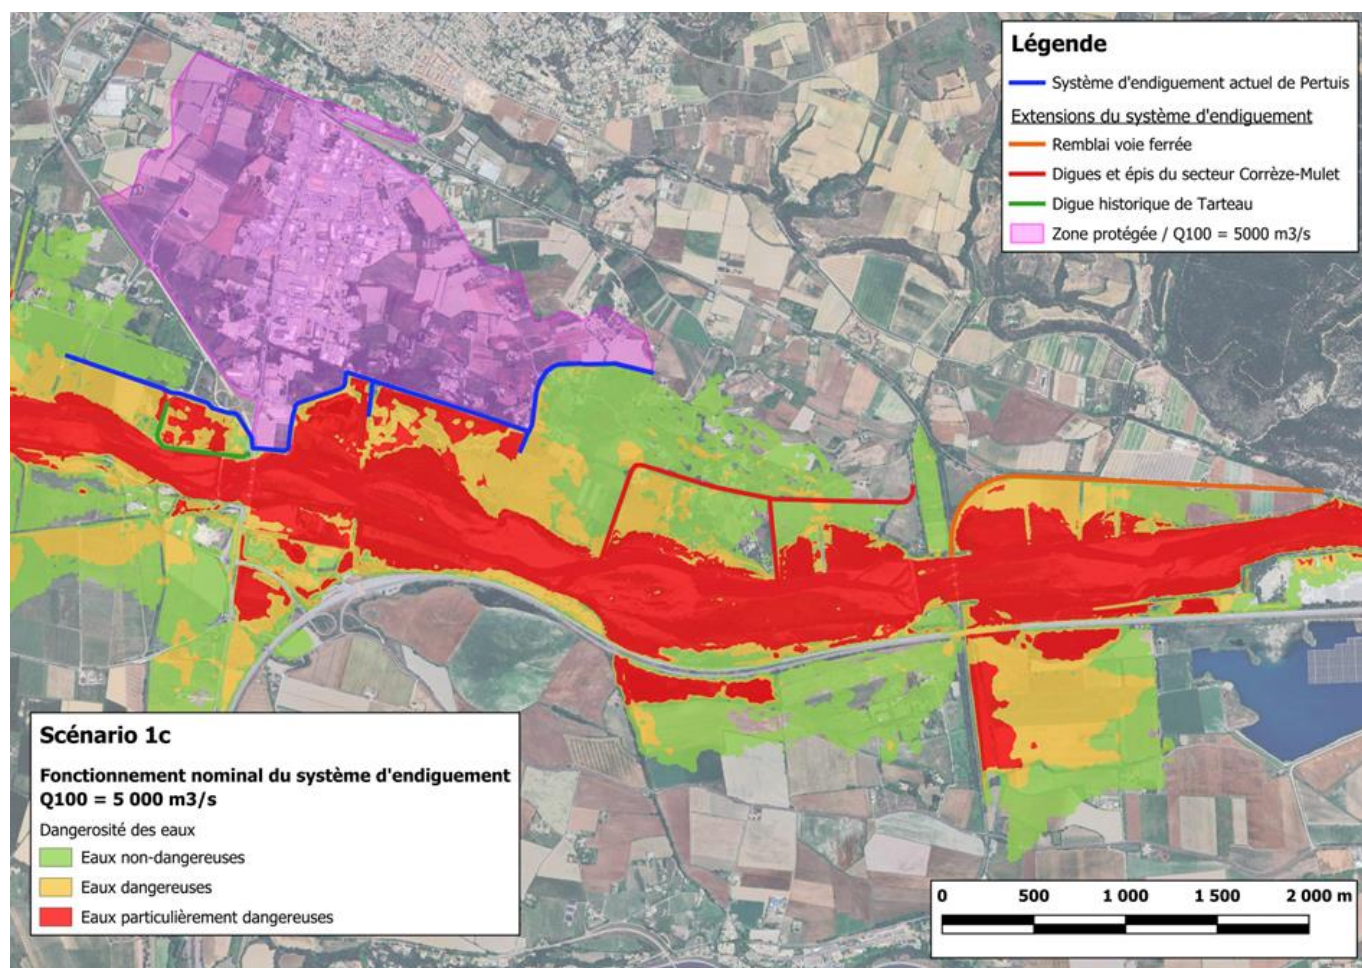
Figure 161 : Dangerosité des eaux - Scénario 1c (fonctionnement nominal) -  $Q_{100} = 5000 \text{ m}^3/\text{s}$

Les zones d'eaux particulièrement dangereuses se situent dans le lit de la Durand et de ses anciens méandres mais également devant le système d'endiguement actuel de Pertuis.

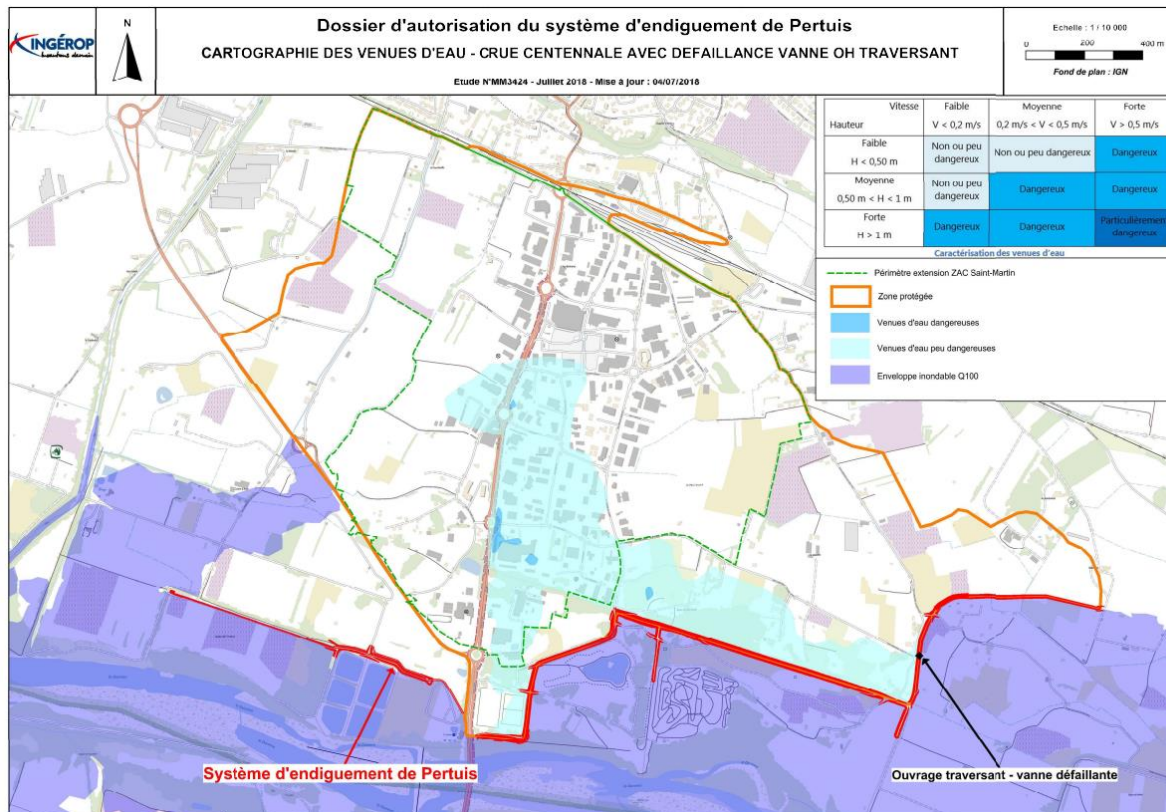
sur la digue de Saint-Roch (diamètre 800 mm, hauteur de mise en charge de 1,54 m, situé à l'amont de la ZAC. » (source : EDD 2019, Ingérop)

Figure 162 : Venues d'eau - Scénario 2 (défaillance fonctionnelle) –  $Q_{100} = 5\,000 \text{ m}^3/\text{s}$  (source : EDD 2019, Ingérop)

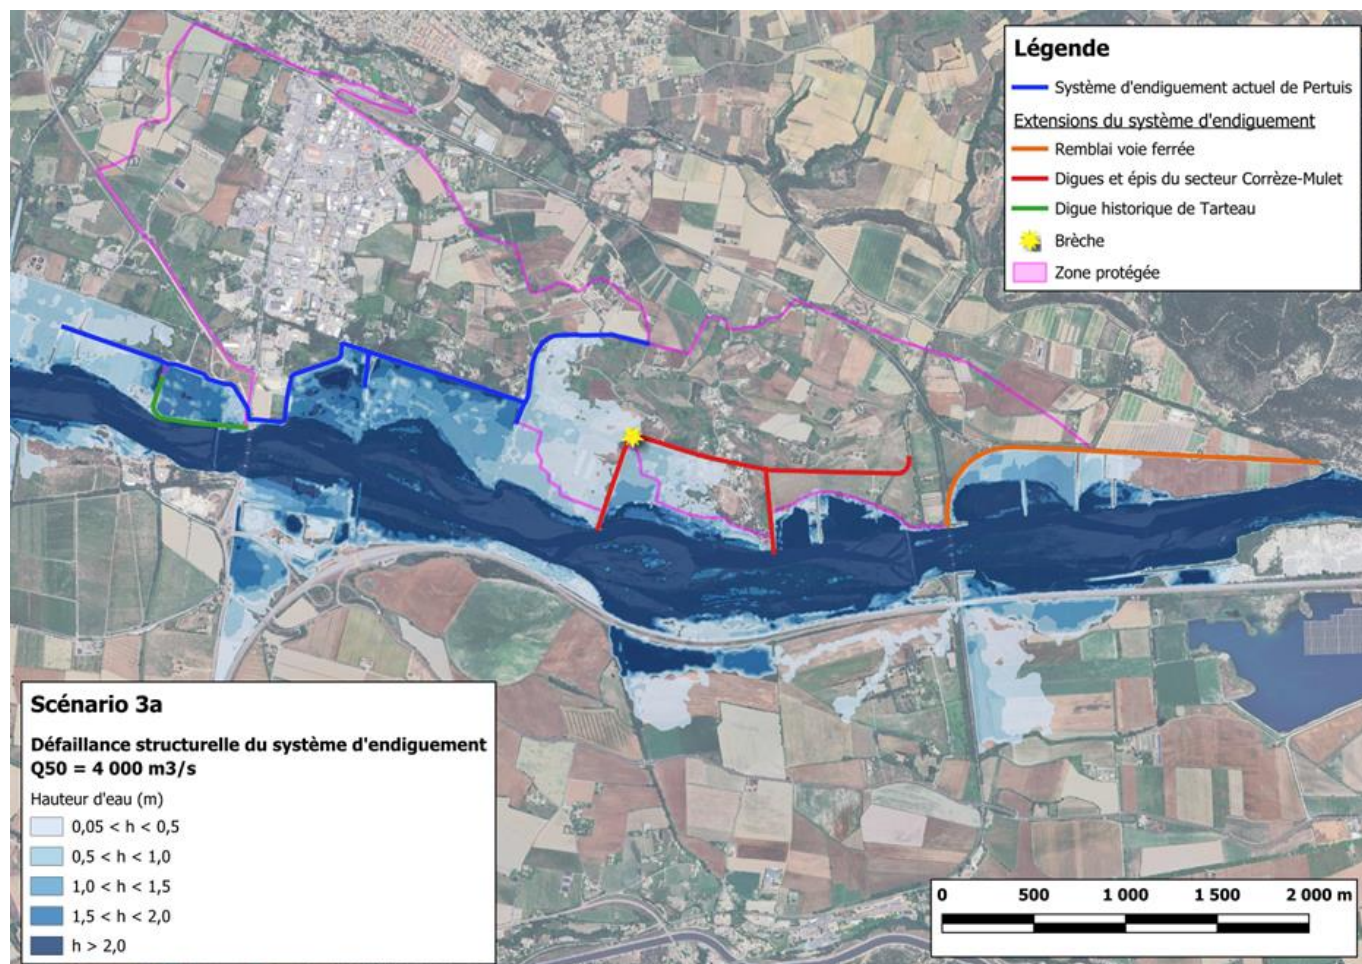
La brèche provoque des inondations au droit des habitations implantées entre l'épi du Mulet et la digue de Saint-Roch (système d'endiguement actuel de Pertuis) avec une hauteur maximale d'eau atteignant les 50 cm. L'emprise inondable s'étale jusqu'au niveau du déversoir de Saint-Roch, sans mise en charge de ce dernier.

Figure 163 : Hauteurs d'eau - Scénario 3a (défaillance structurale) -  $Q_{50} = 4\,000\text{ m}^3/\text{s}$

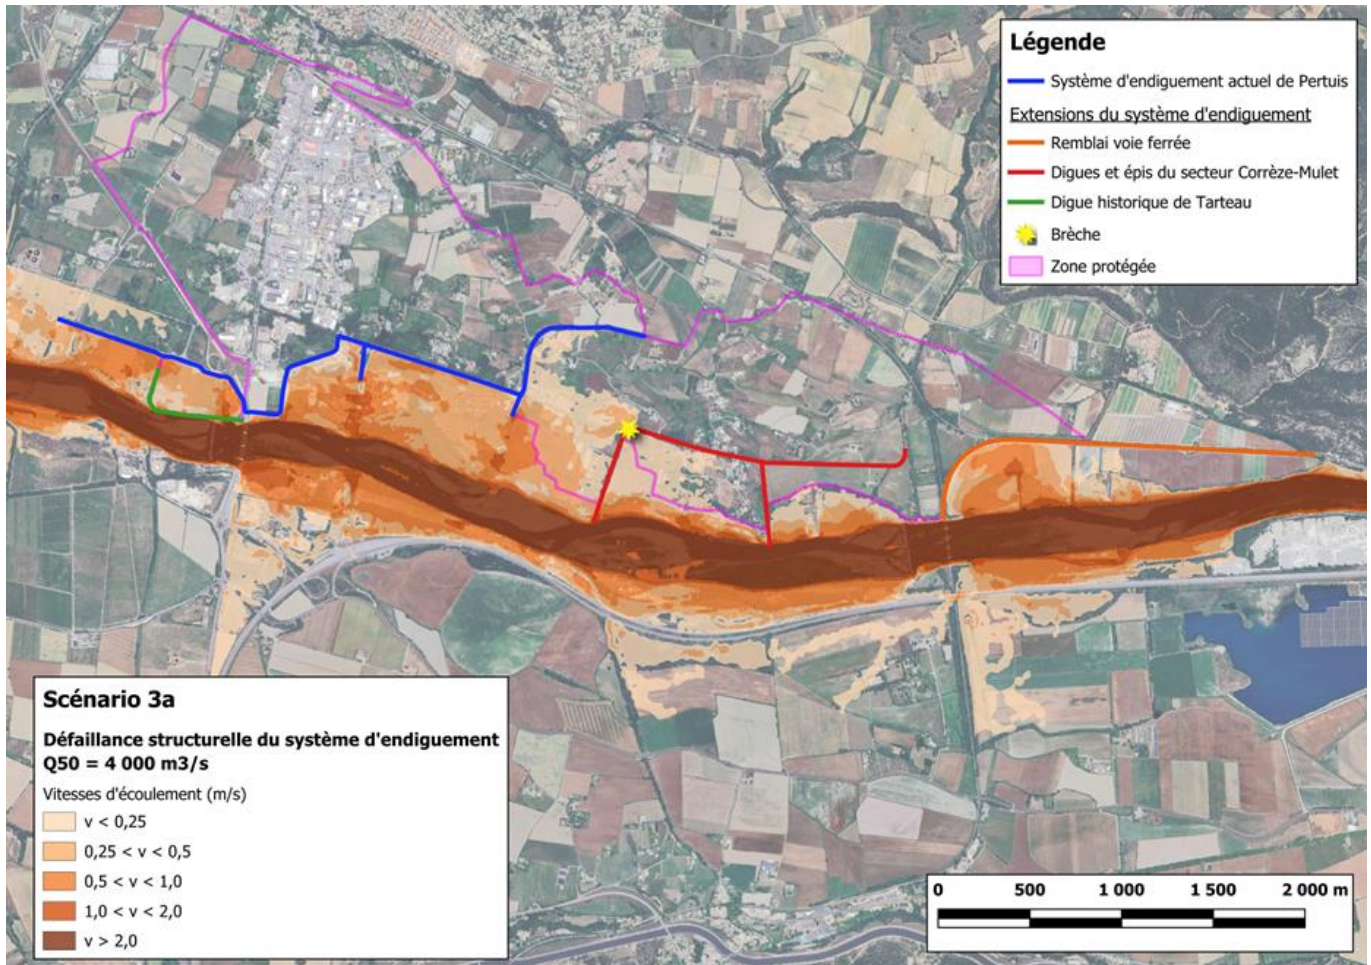
Figure 164 : Vitesses des écoulements - Scénario 3a (défaillance structurale) -  $Q_{50} = 4\,000\text{ m}^3/\text{s}$

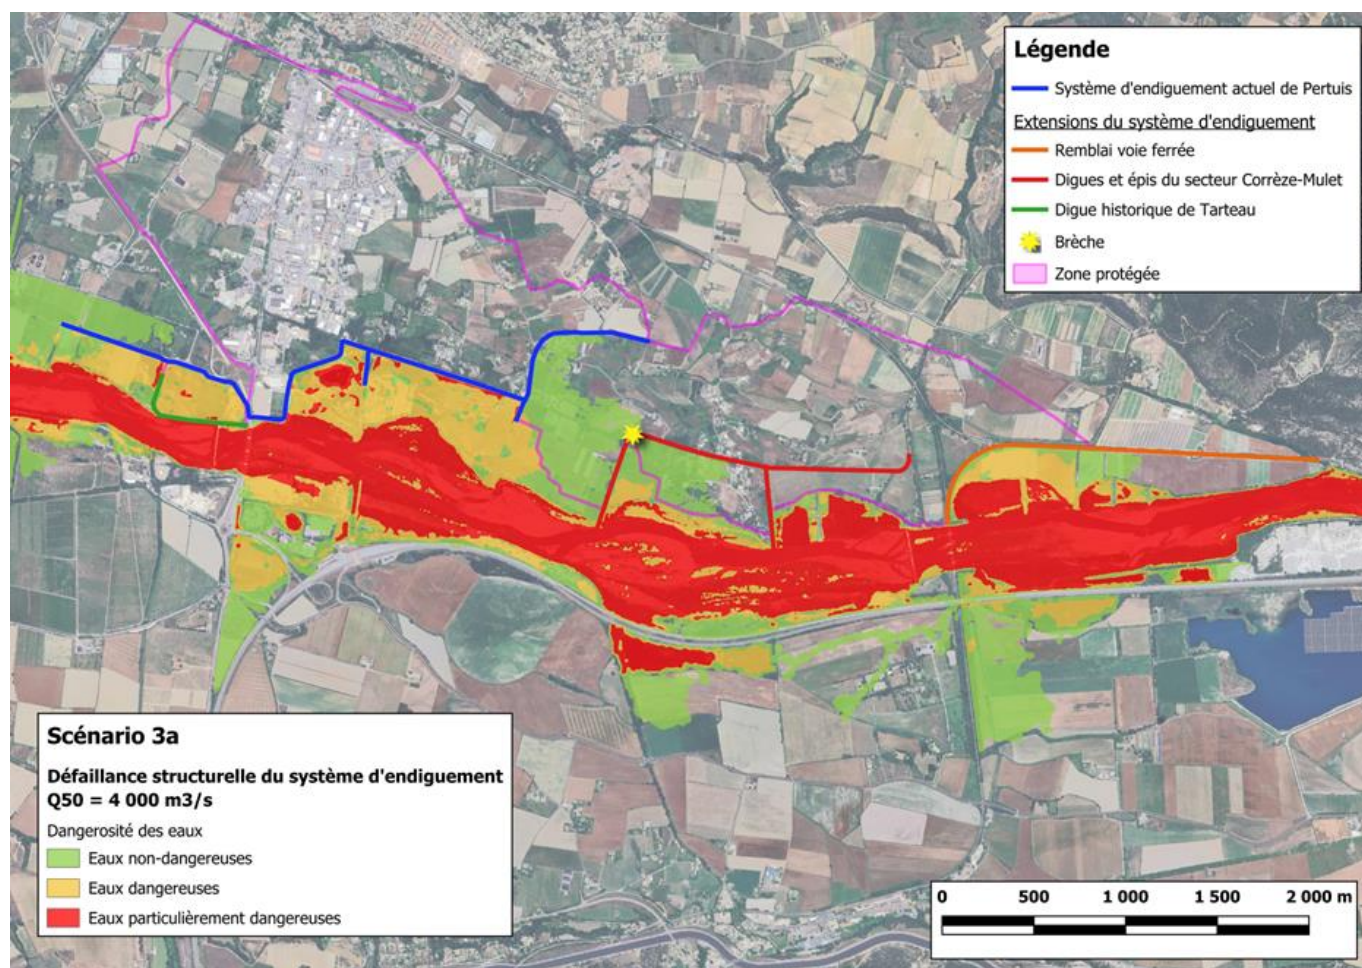
Figure 165 : Dangerosité des eaux - Scénario 3a (défaillance structurelle) -  $Q_{50} = 4\,000\text{ m}^3/\text{s}$

Les zones d'eaux particulièrement dangereuses se situent dans le lit de la Durance et de ses anciens méandres ainsi qu'au droit des plans d'eau existants et localement au droit de dépressions topographiques.

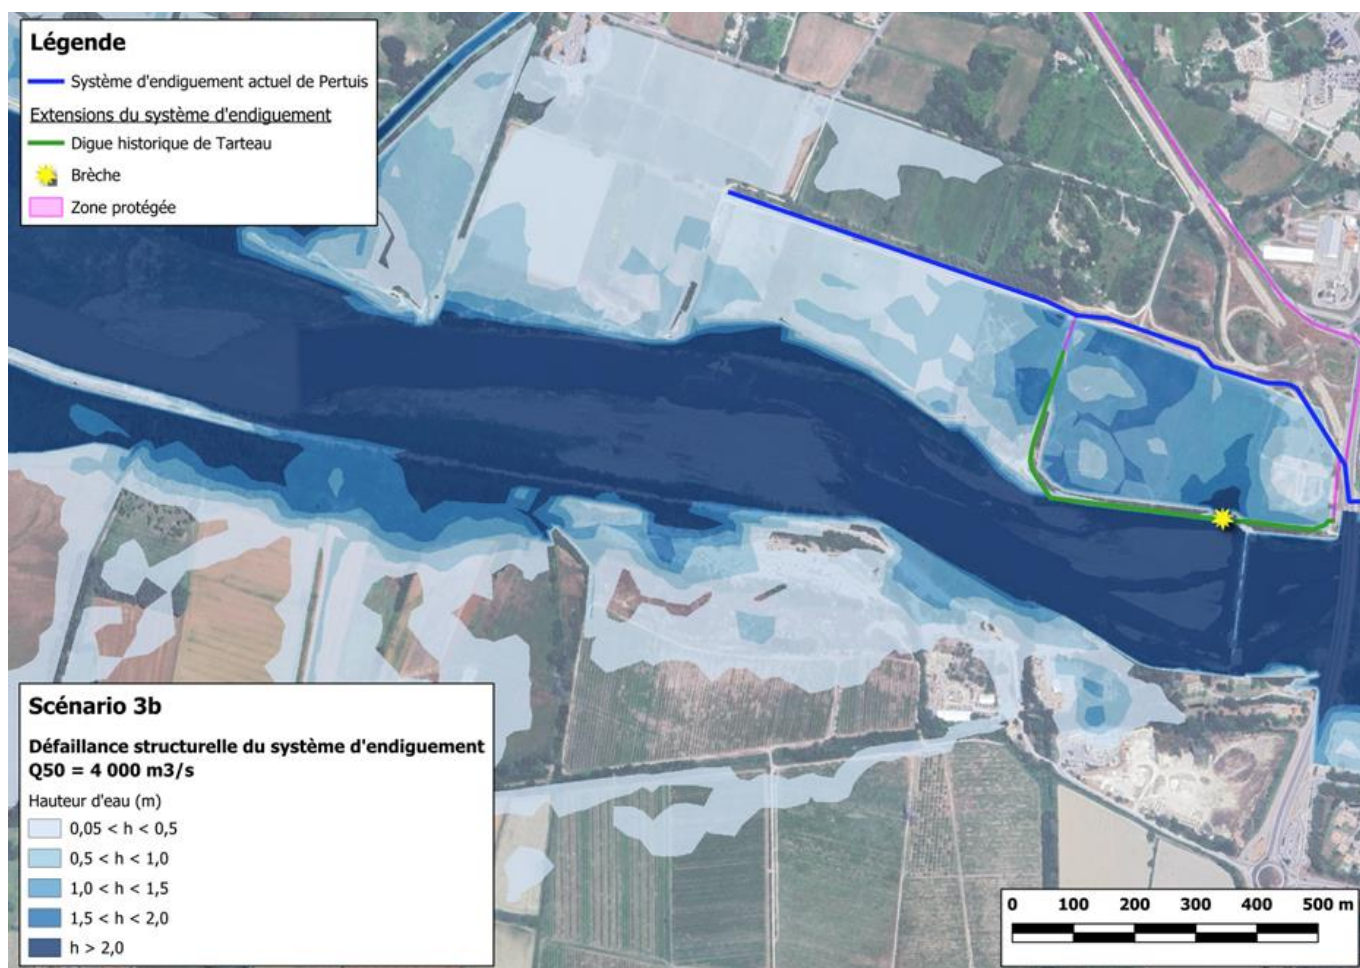
La brèche provoque l'inondation de l'intégralité de la zone protégée par la digue historique de Tarteau avec une hauteur maximale d'eau pouvant atteindre jusqu'à 1 m au niveau de l'usine d'eau potable.

Figure 166 : Hauteurs d'eau - Scénario 3b (défaillance structurelle) -  $Q_{50} = 4\,000 \text{ m}^3/\text{s}$

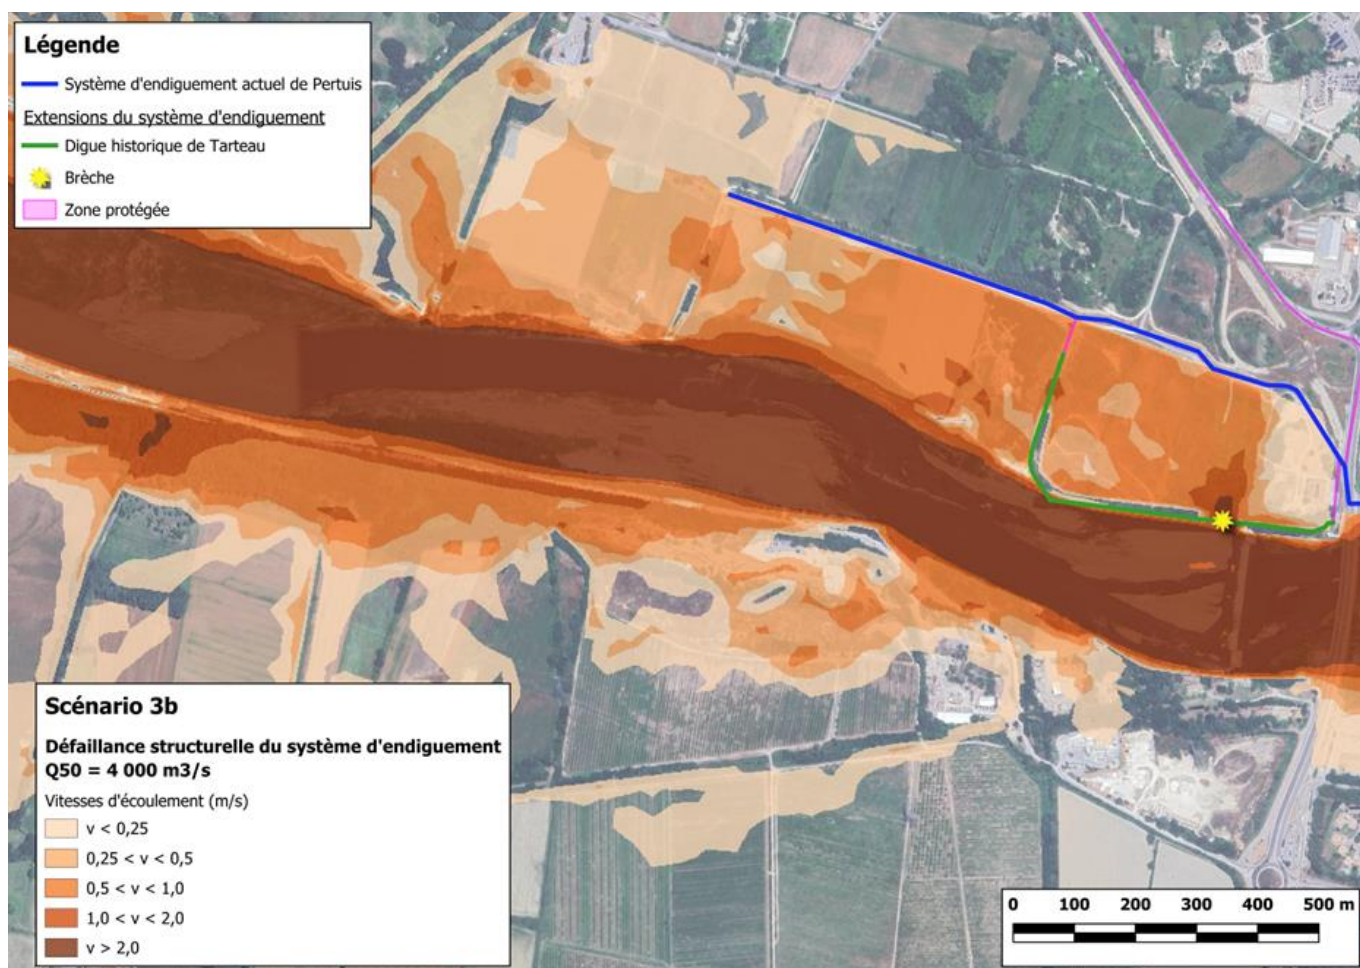
Figure 167 : Vitesses des écoulements - Scénario 3b (défaillance structurelle) -  $Q_{50} = 4\,000 \text{ m}^3/\text{s}$

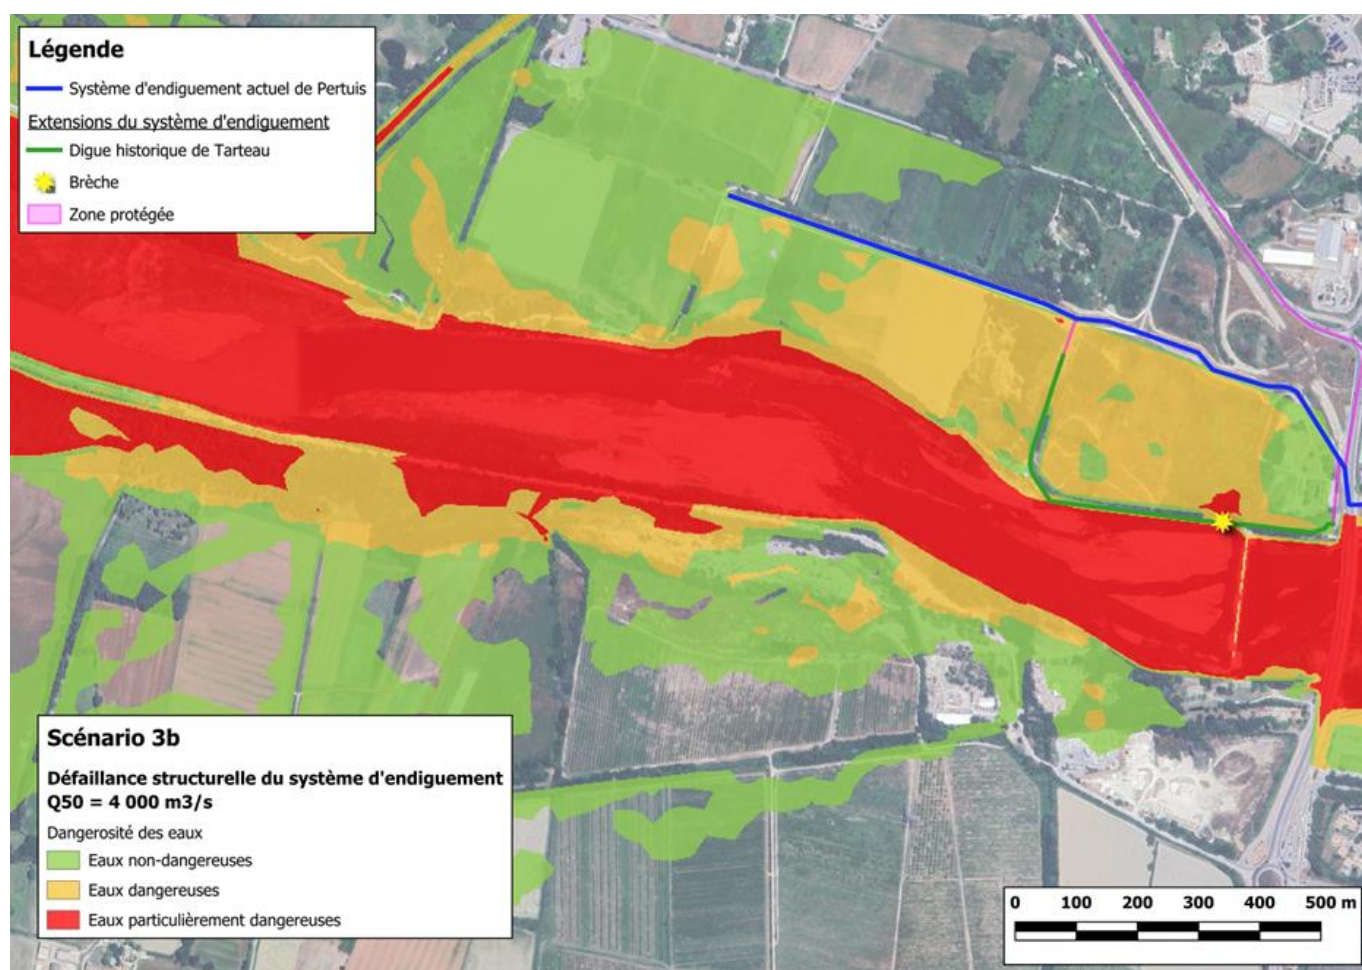
Figure 168 : Dangerosité des eaux - Scénario 3b (défaillance structurelle) -  $Q_{50} = 4\,000 \text{ m}^3/\text{s}$

Les zones d'eaux particulièrement dangereuses se situent principalement dans le lit de la Durand et au niveau des zones de débordements rive gauche ainsi que localement en aval immédiat de la brèche.

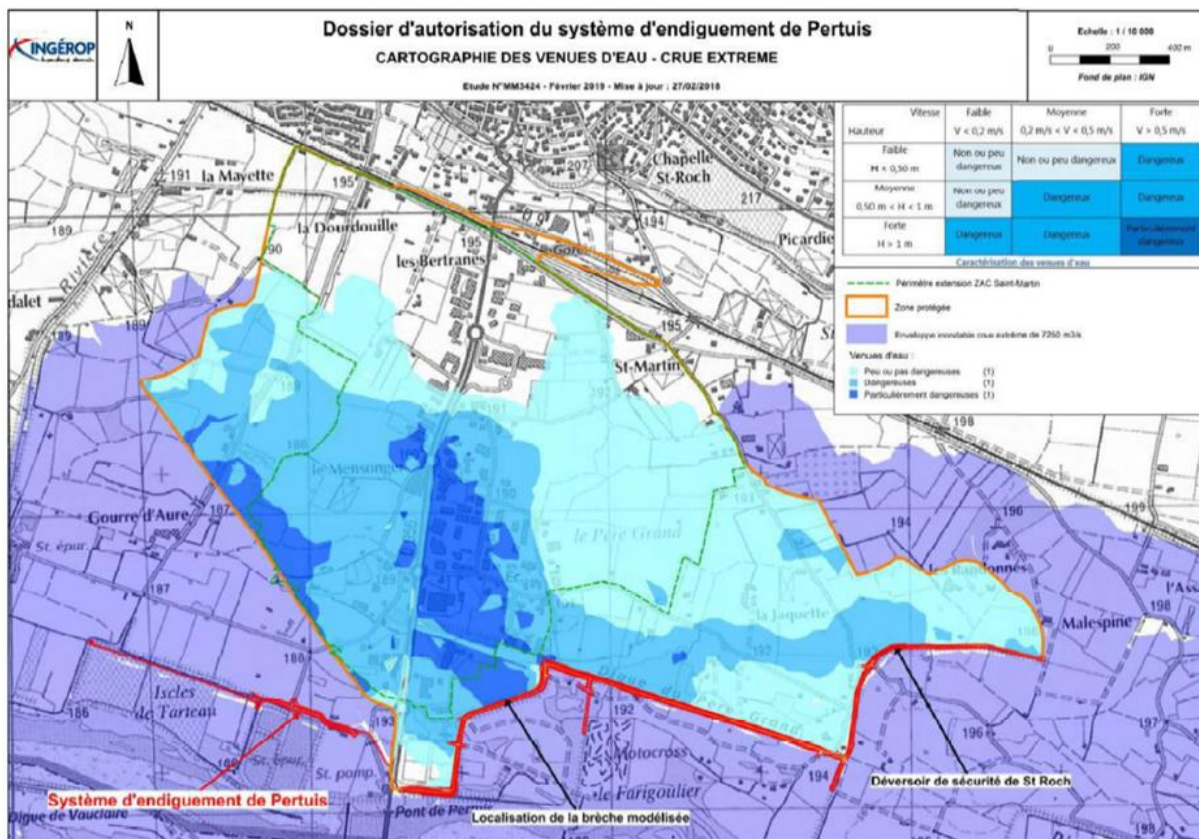
On notera que la brèche se produit après sollicitation du déversoir de Saint-Roch et contournement du système d'endiguement par l'amont. « La libération brutale des eaux dans la zone protégée vient accroître les hauteurs d'eau et les vitesses maximales d'écoulement dans la zone protégée (à l'exception de la partie la plus en amont de la zone protégée, dans le secteur du déversoir de Saint-Roch). » (source : EDD 2019, Ingérop)

Figure 169 : Venues d'eau - Scénario 3c (défaillance structurelle) –  $Q_{\text{extrême}} = 7\,250 \text{ m}^3/\text{s}$  (EDD 2019, Ingérop)

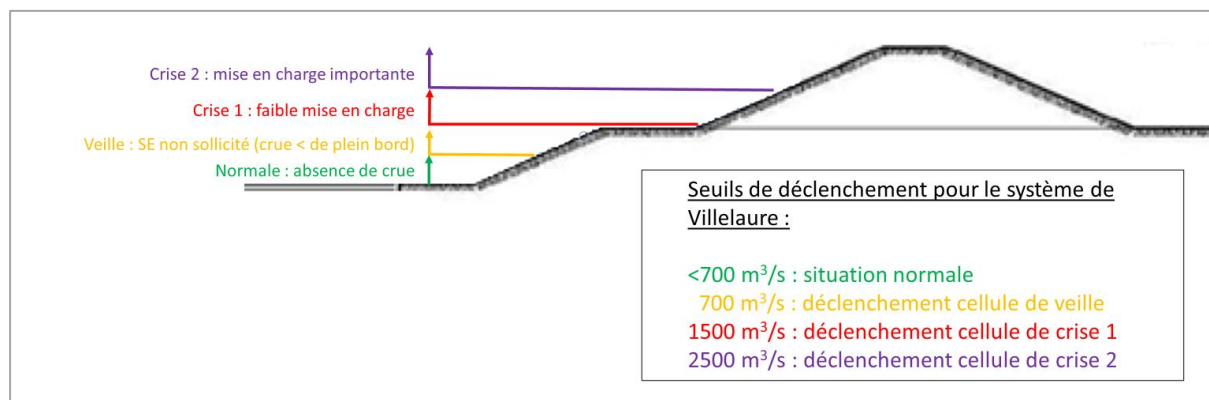
Le schéma suivant illustre la correspondance entre les débits et l'état de mise en charge plus ou moins important du système d'endiguement.

Figure 173 : Correspondance entre débits et niveau de mise en charge de la digue
