## Dossier de demande d'autorisation environnementale « Projet Mistral » Développement de la production d'acier décarboné sur le site de Marcegaglia Fos-sur- Mer (13)

PJ n°49 – Etude de dangers

Juillet 2026

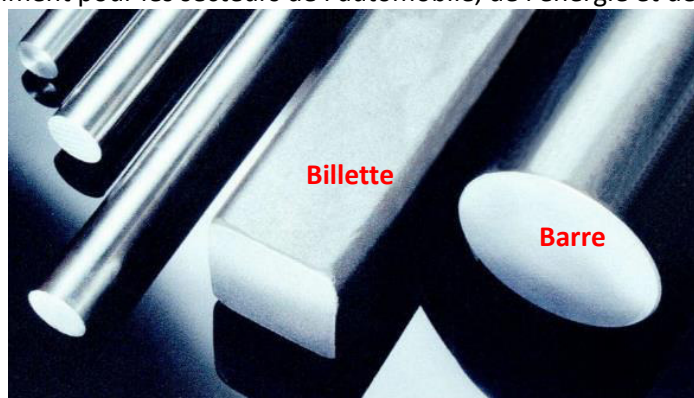
Figure 12 : Type de produits fabriqués sur site

Les produits finis sont obtenus par fusion de ferrailles et mise en forme mécanique (laminage). Les produits finis fabriqués sont des barres carrées et rondes en acier et des fils machines. Ces aciers spéciaux sont destinés à la construction mécanique (roulements, ressorts haut de gamme et grosses pièces forgées notamment pour les secteurs de l'automobile, de l'énergie et de la défense.

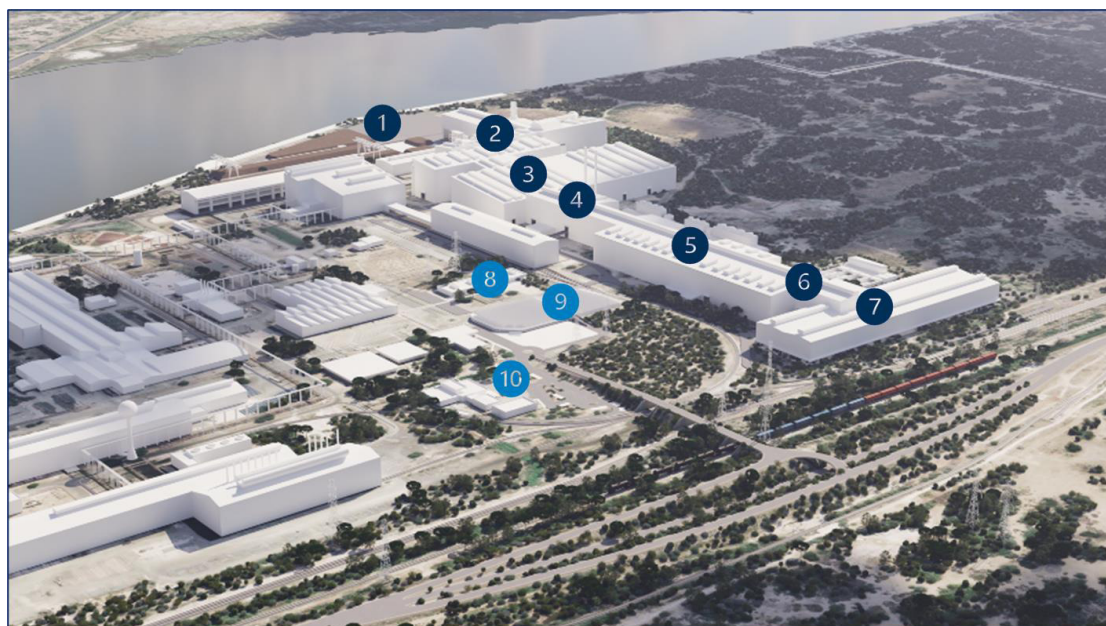
Le plan suivant présente schématiquement la localisation des nouvelles installations.

- 1 Réception et tri des ferrailles
- 2 Aciérie
- 3 Coulée continue
- 4 Fours de réchauffage des brames
- 5 Laminoir à chaud
- 6 Bobineuses
- 7 Parc de stockage et d'expédition des produits finis
- 8 Vestiaires
- 9 Parking VL
- 10 Restaurant Inter-Entreprises

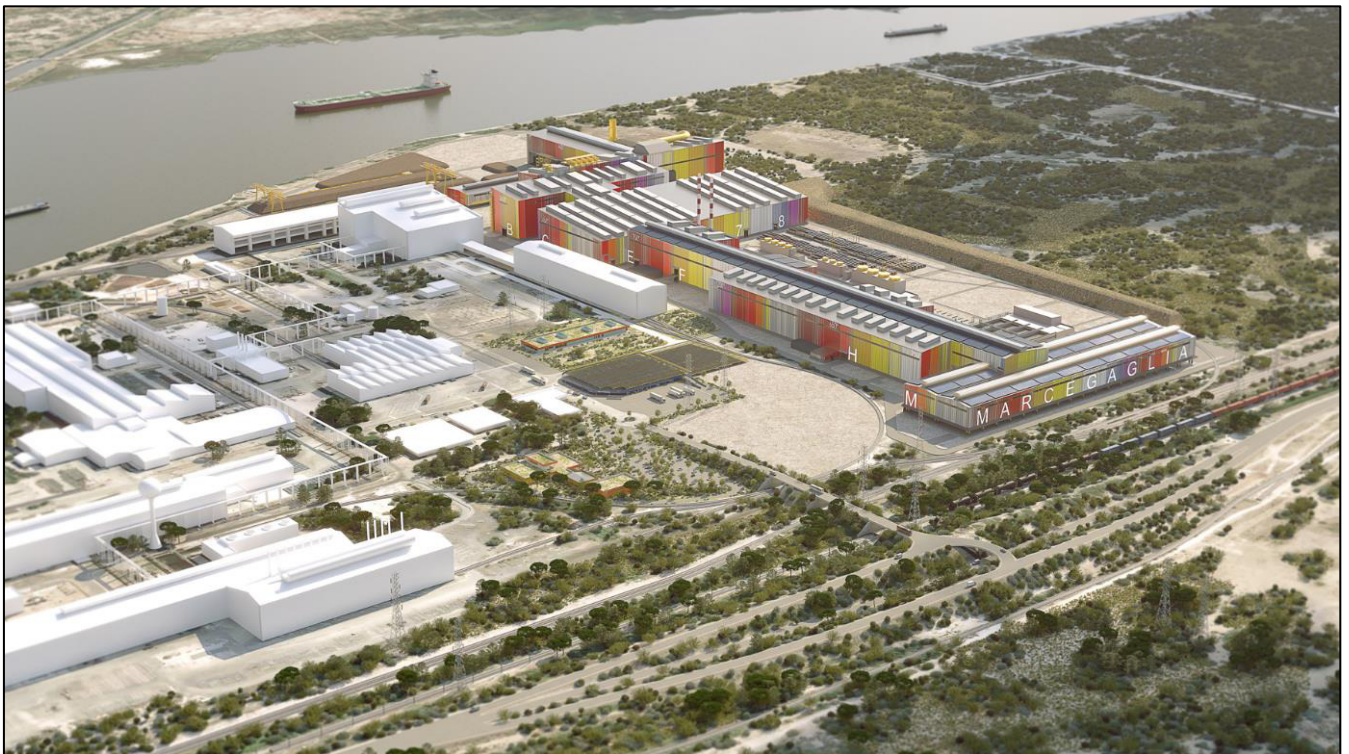
Ici sont présentés les bâtiments existants en blanc et ceux du projet en couleur :

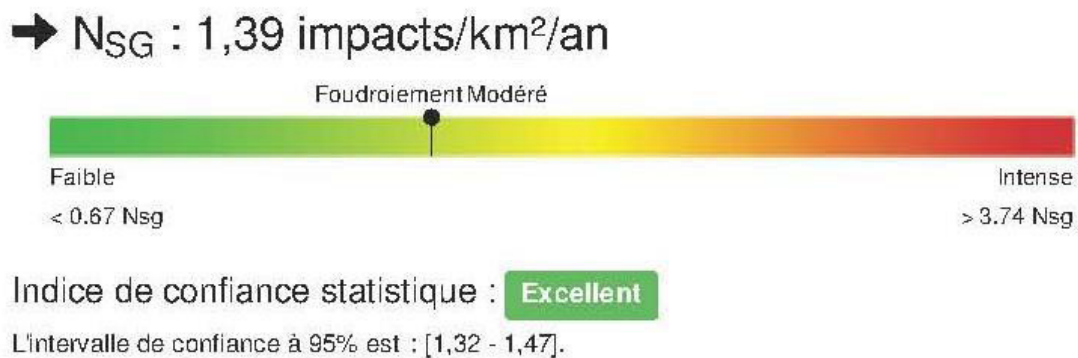
Sur la commune de Fos-sur-Mer, la valeur moyenne de la densité de foudroiement ( $N_{SG}$ ) est de 1,39 impacts/km<sup>2</sup>/an.

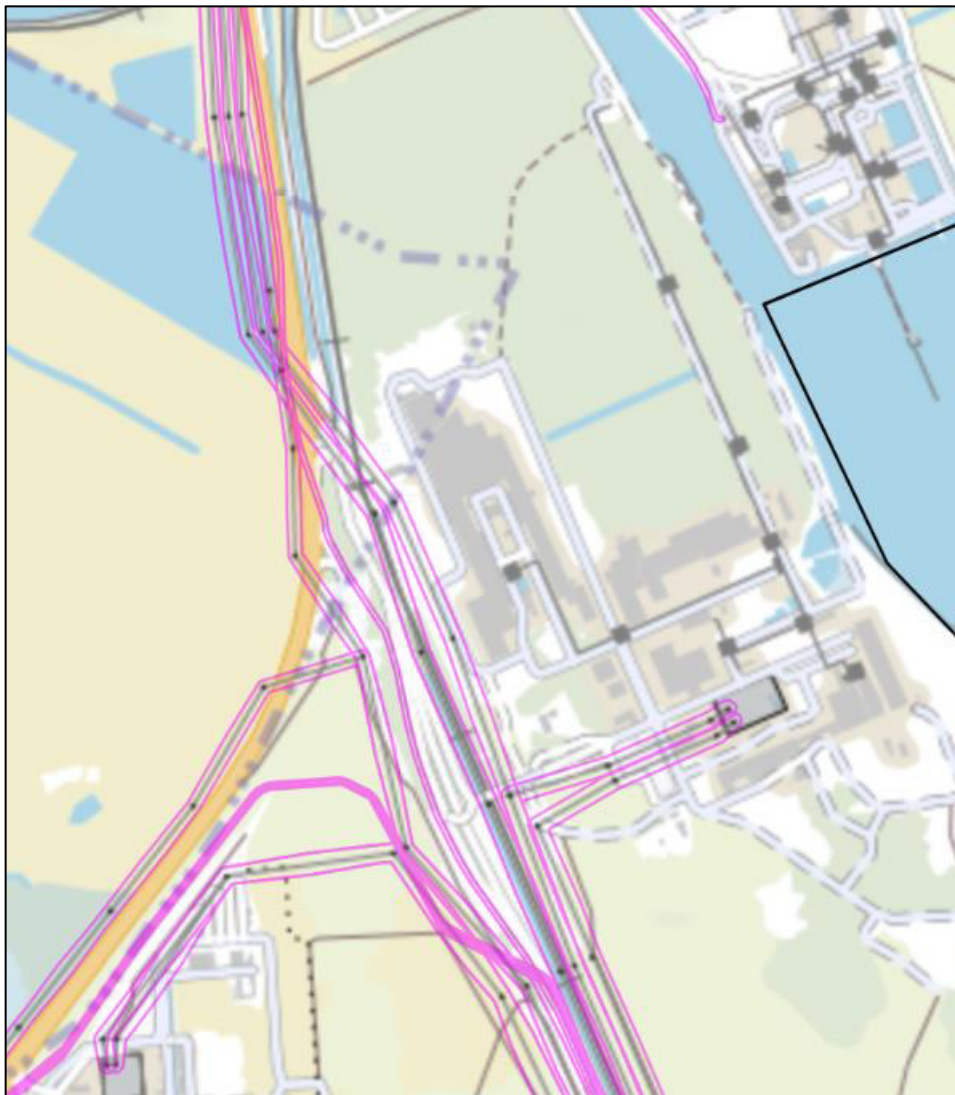
Figure 21 : Cartographie des lignes RTE

D'après la carte ci-dessous, des lignes haute tension aériennes sont localisées à l'Ouest du site dans le sens Nord-Sud. Il s'agit de liaisons 225 kV entre le poste DARSE et le site Marcegaglia, RASSUEN et FEUILLANE.

Les potentiels de dangers liés aux lignes électriques aériennes ne sont pas retenus dans la suite de l'étude.

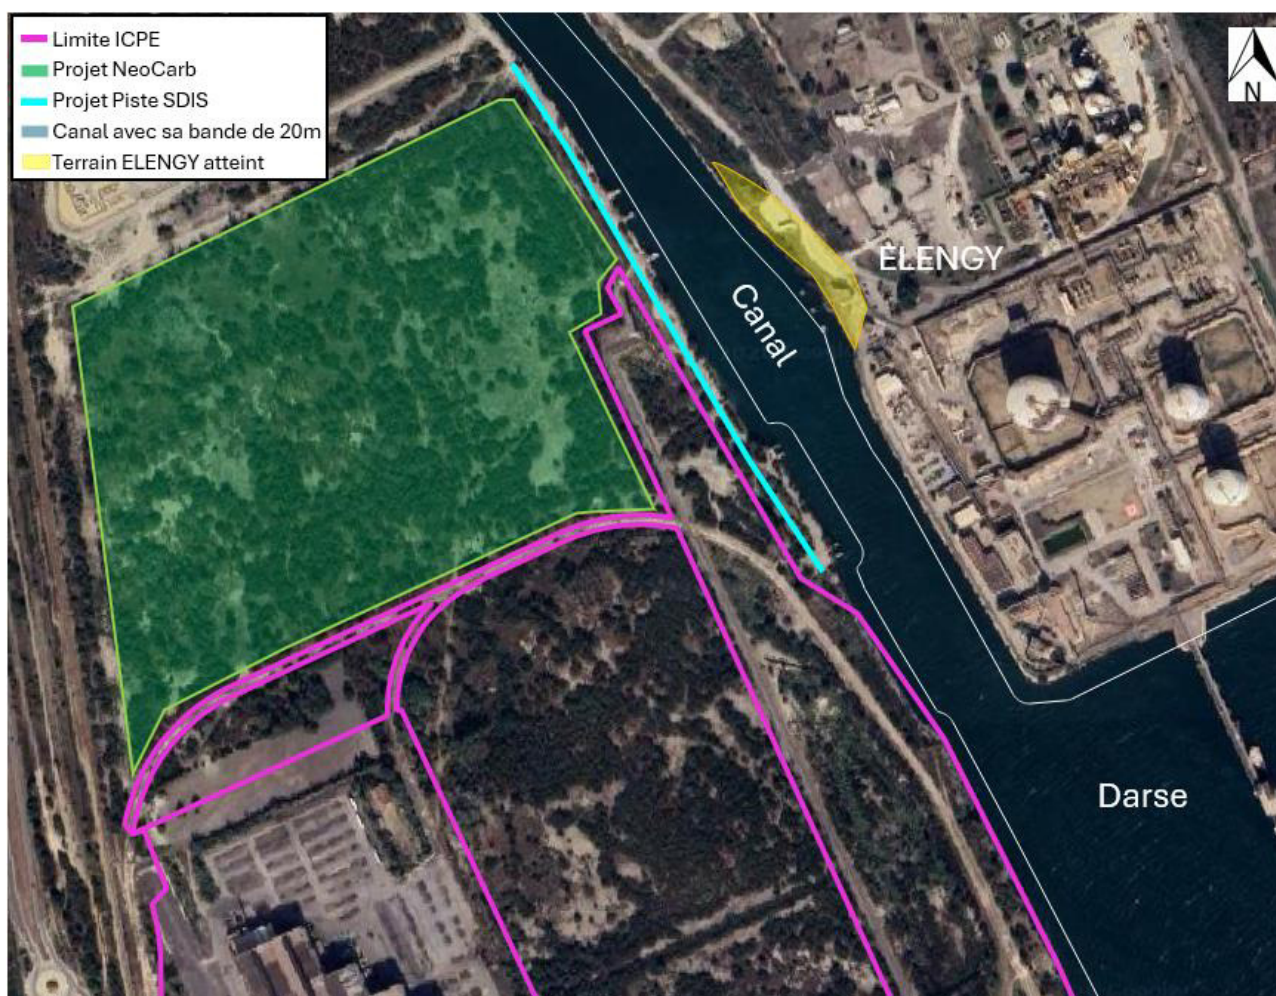
Figure 28 : Zones susceptibles d'être impactées par les effets à l'extérieur du site

Les zones susceptibles d'être impactées par les effets à l'extérieur des limites du site sont situées au nord du site. La figure ci-dessus localise l'environnement du site au niveau de sa partie nord.

Dans ces zones, on distingue la future zone de projet NeoCarb d'Elyse Energy. Cette zone ne fait pas partie du site Marcegaglia et est donc une zone « hors site ». Cependant, à la mise en service de NeoCarb, un POI commun sera mis en place entre Elyse Energy et Marcegaglia.

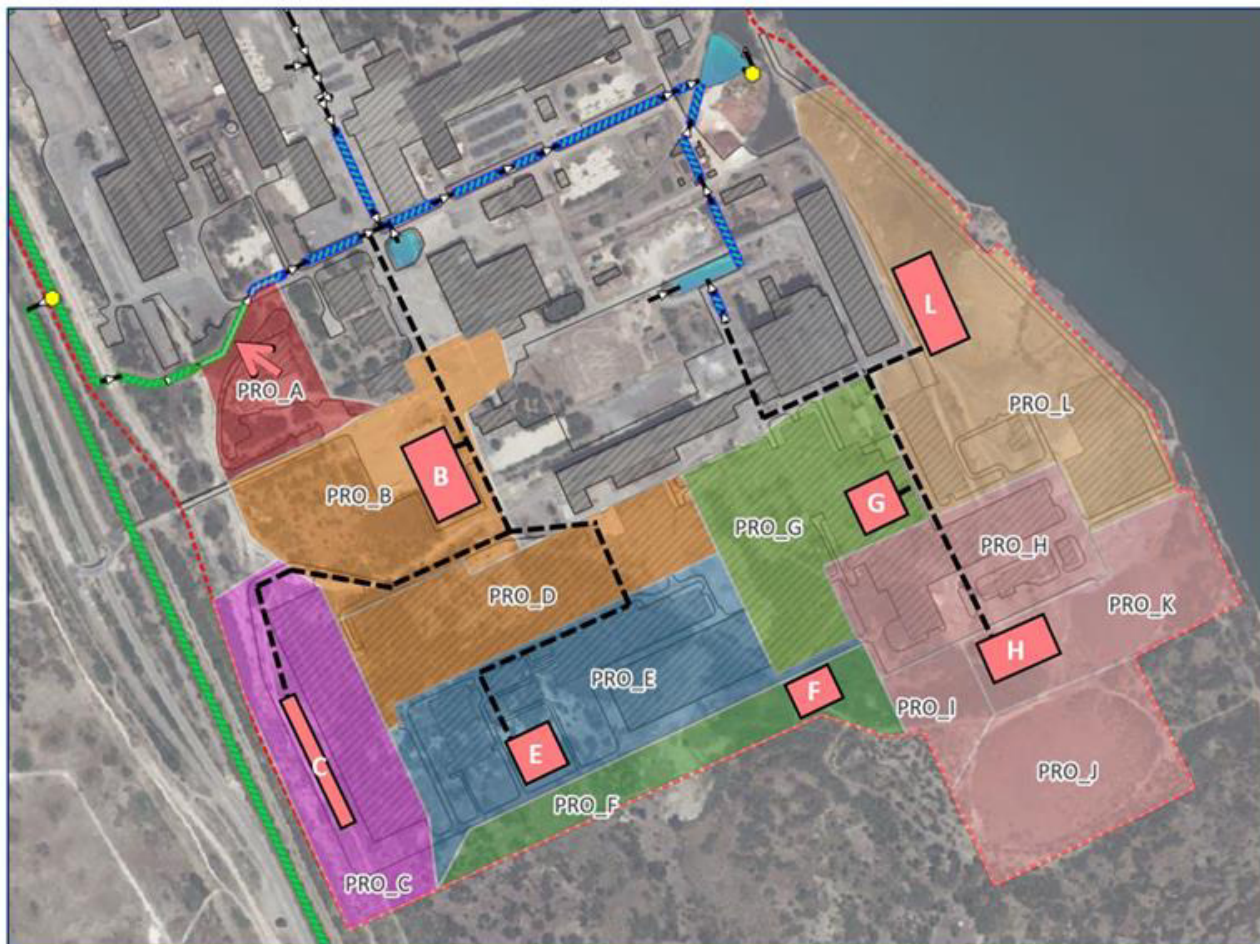
**Figure 32 : Carte d'implantation prévisionnelle des bassins de rétention du projet Mistral**

Le principe retenu pour la gestion des eaux du projet Mistral consiste à implanter 7 bassins de rétention enterrés pour collecter et stocker les eaux. Le débit de fuite des bassins est pompé pour être acheminé vers le réseau de roubine existant connecté au bassin à l'exutoire avant rejet dans la Darse n°1.

Les 7 bassins de rétention sont localisés sur la carte ci-dessous en fonction des bassins versants du site (avec en pointillé noir le réseau pluvial enterré).

Les bassins versants menant aux bassins de rétention B, C, G, H et L sont susceptibles de recevoir les eaux d'extinction incendie en cas de feu dans les bâtiments de production ou au niveau des stockages extérieurs. Ainsi, dans le dimensionnement de ces bassins de rétention, il a été pris en compte dans le calcul du volume utile, un volume d'eau d'extinction incendie de 240 m<sup>3</sup> correspondant au besoin en eau de 120 m<sup>3</sup>/h pendant 2 h au niveau de l'usine Mistral.

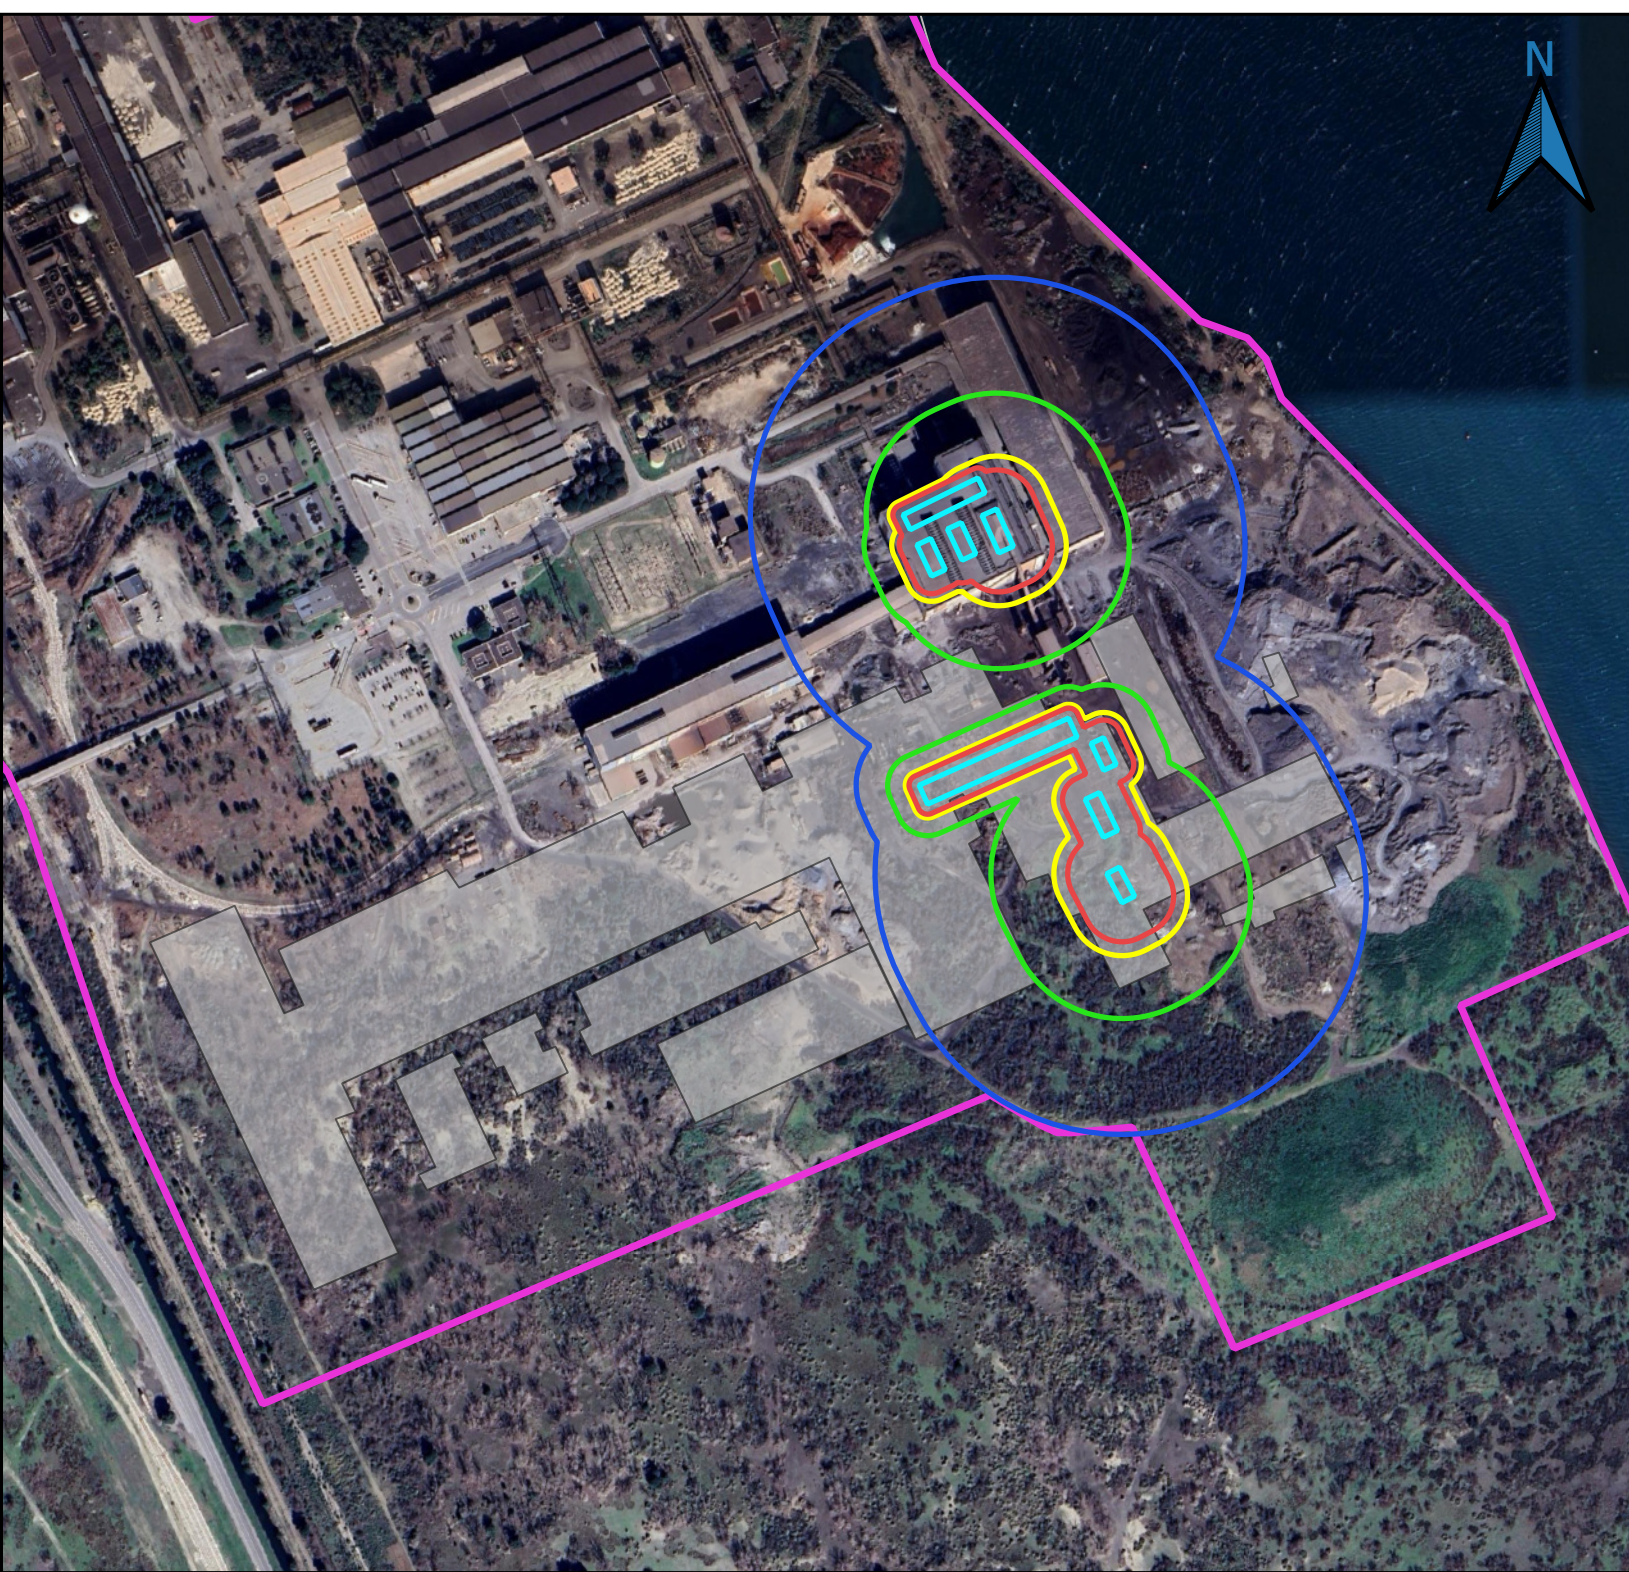
**PhD2**

**Explosion suite à une mise en  
contact eau/métal fusion**

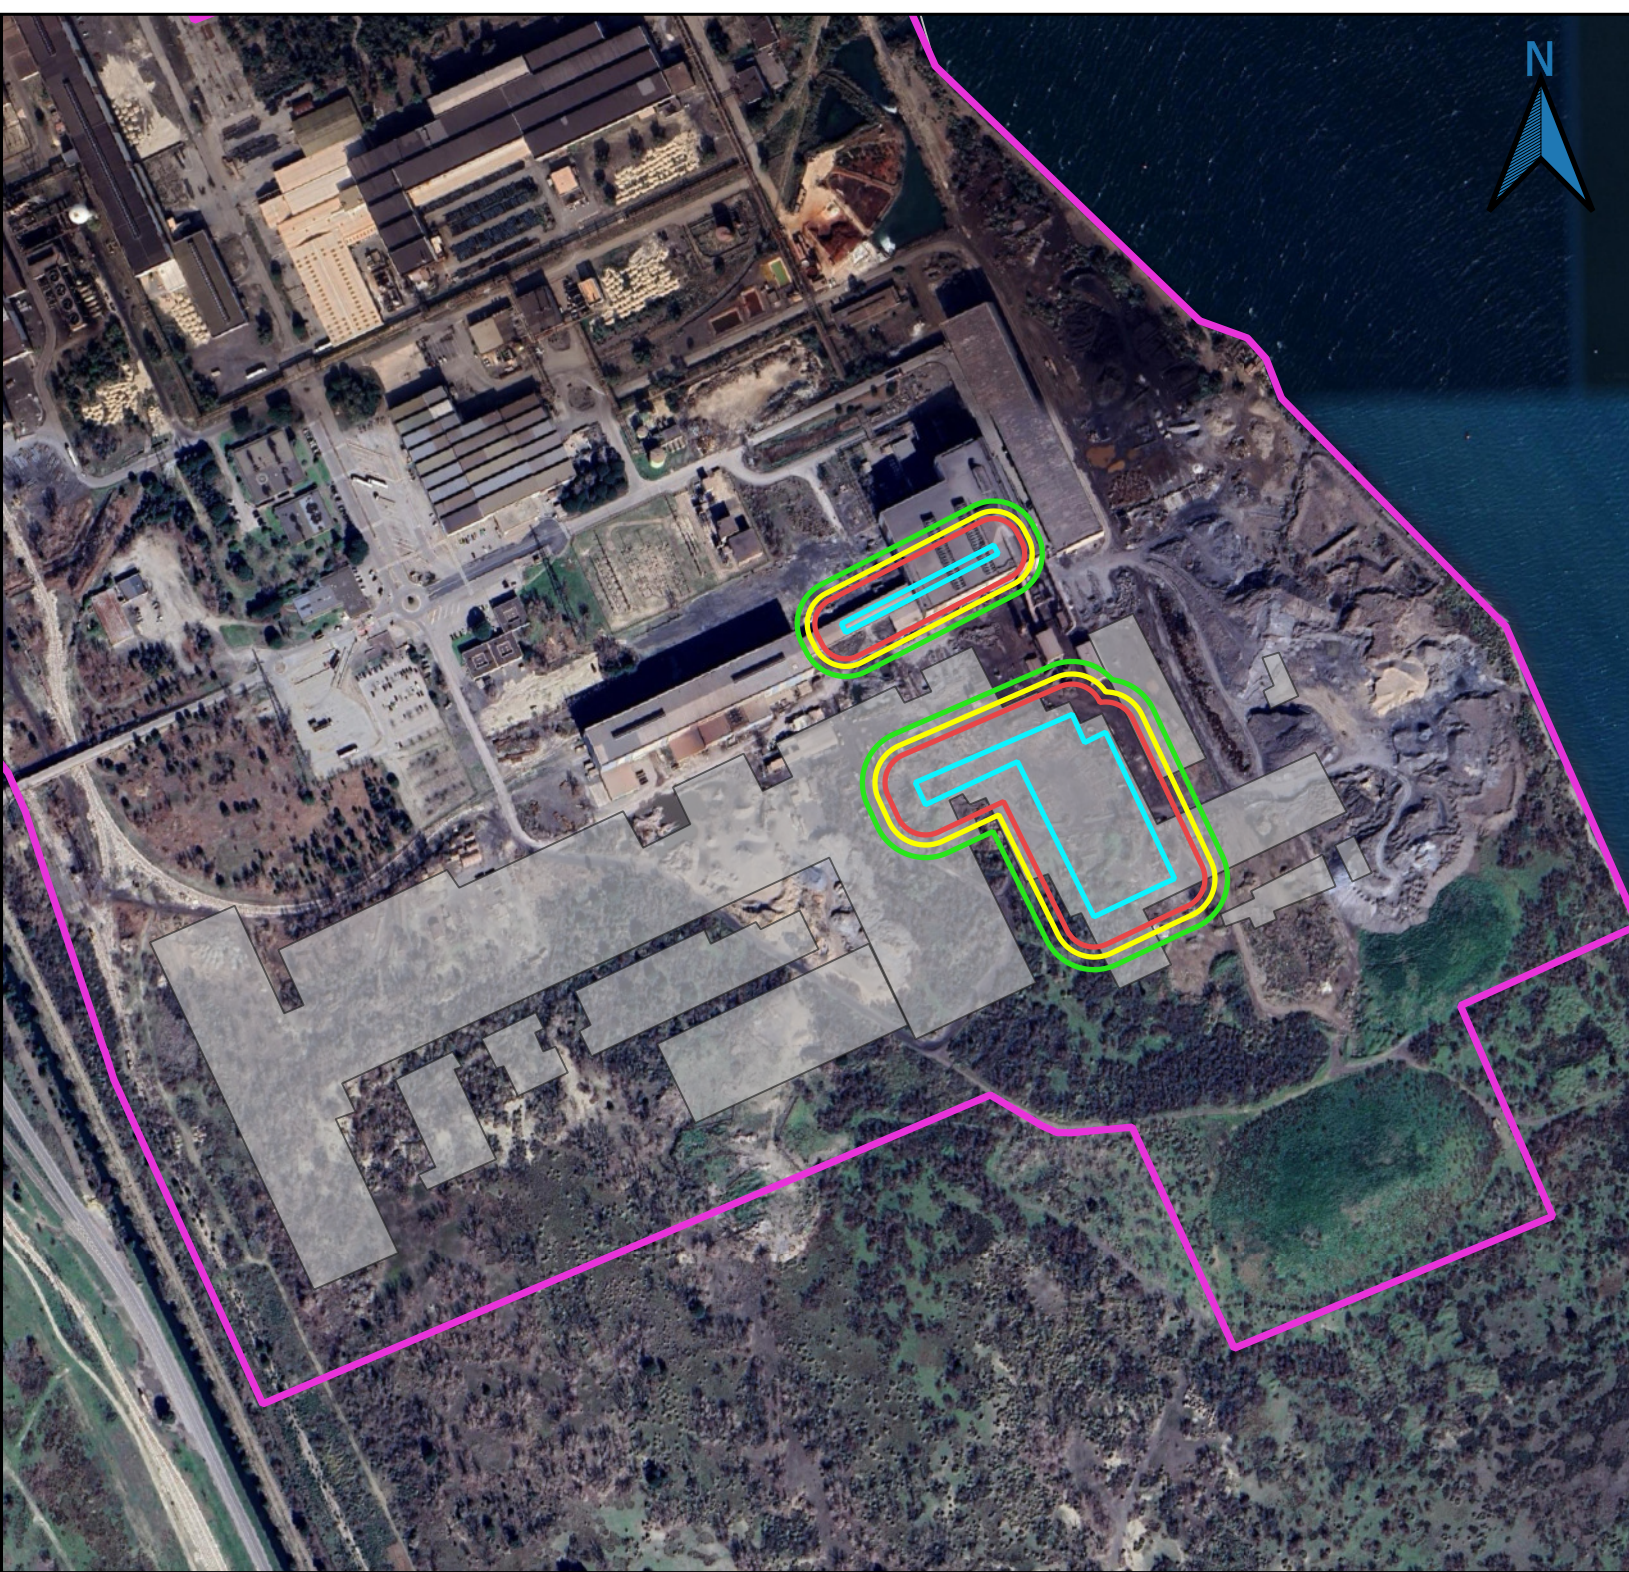
PhD3

## Incendie à la suite du déversement et/ou la chute d'une poche

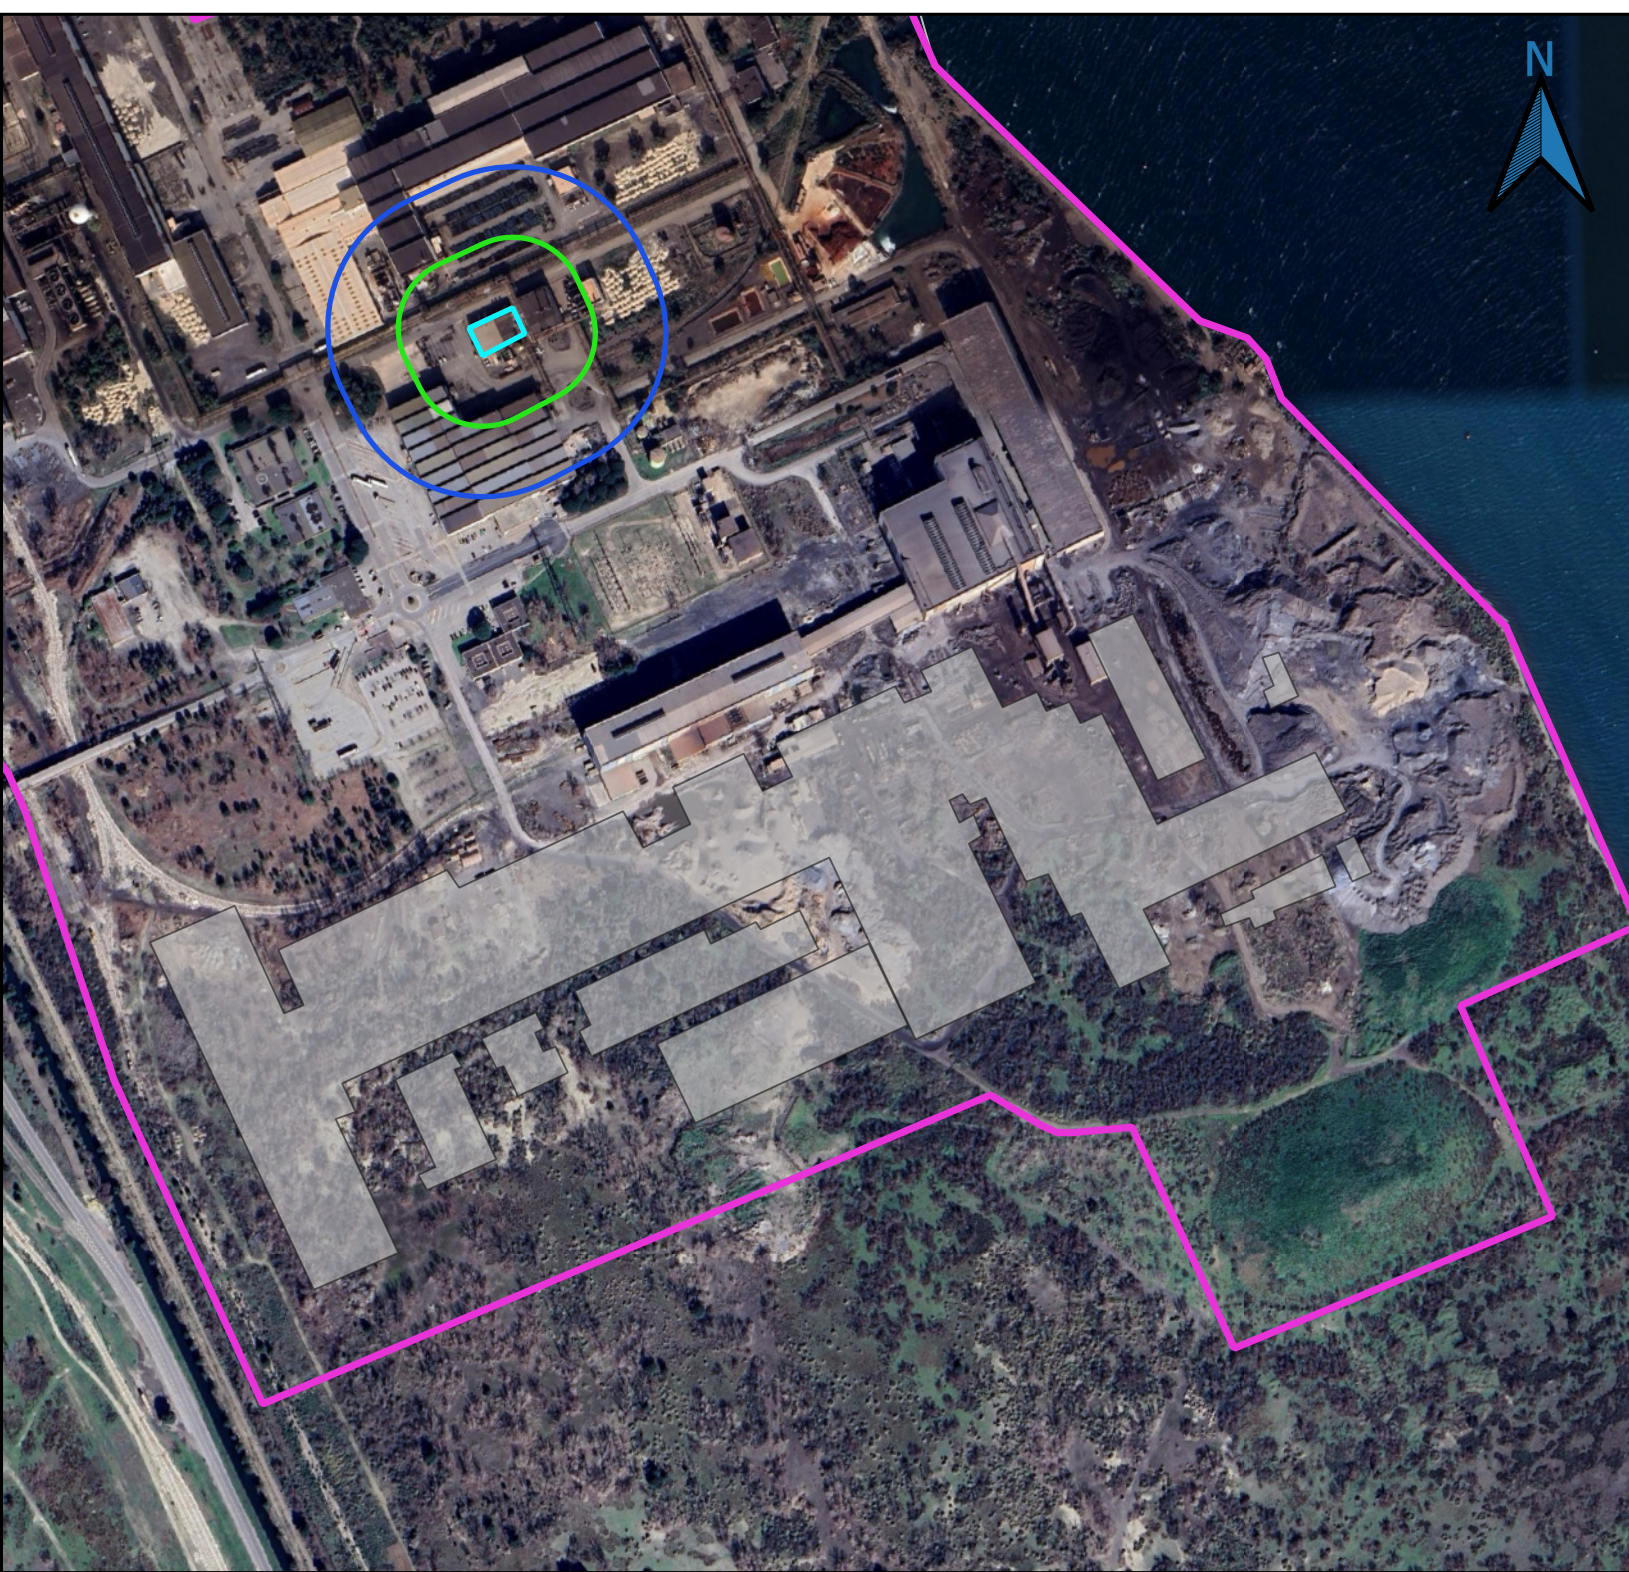
**PhD6**

## Explosion dans la centrale Utilités

Le phénomène dangereux maximal étudié est l'explosion de l'atmosphère de la centrale Utilités qui se trouve à la stœchiométrie suite à une fuite de gaz naturel sur une tuyauterie d'alimentation de la chaudière.

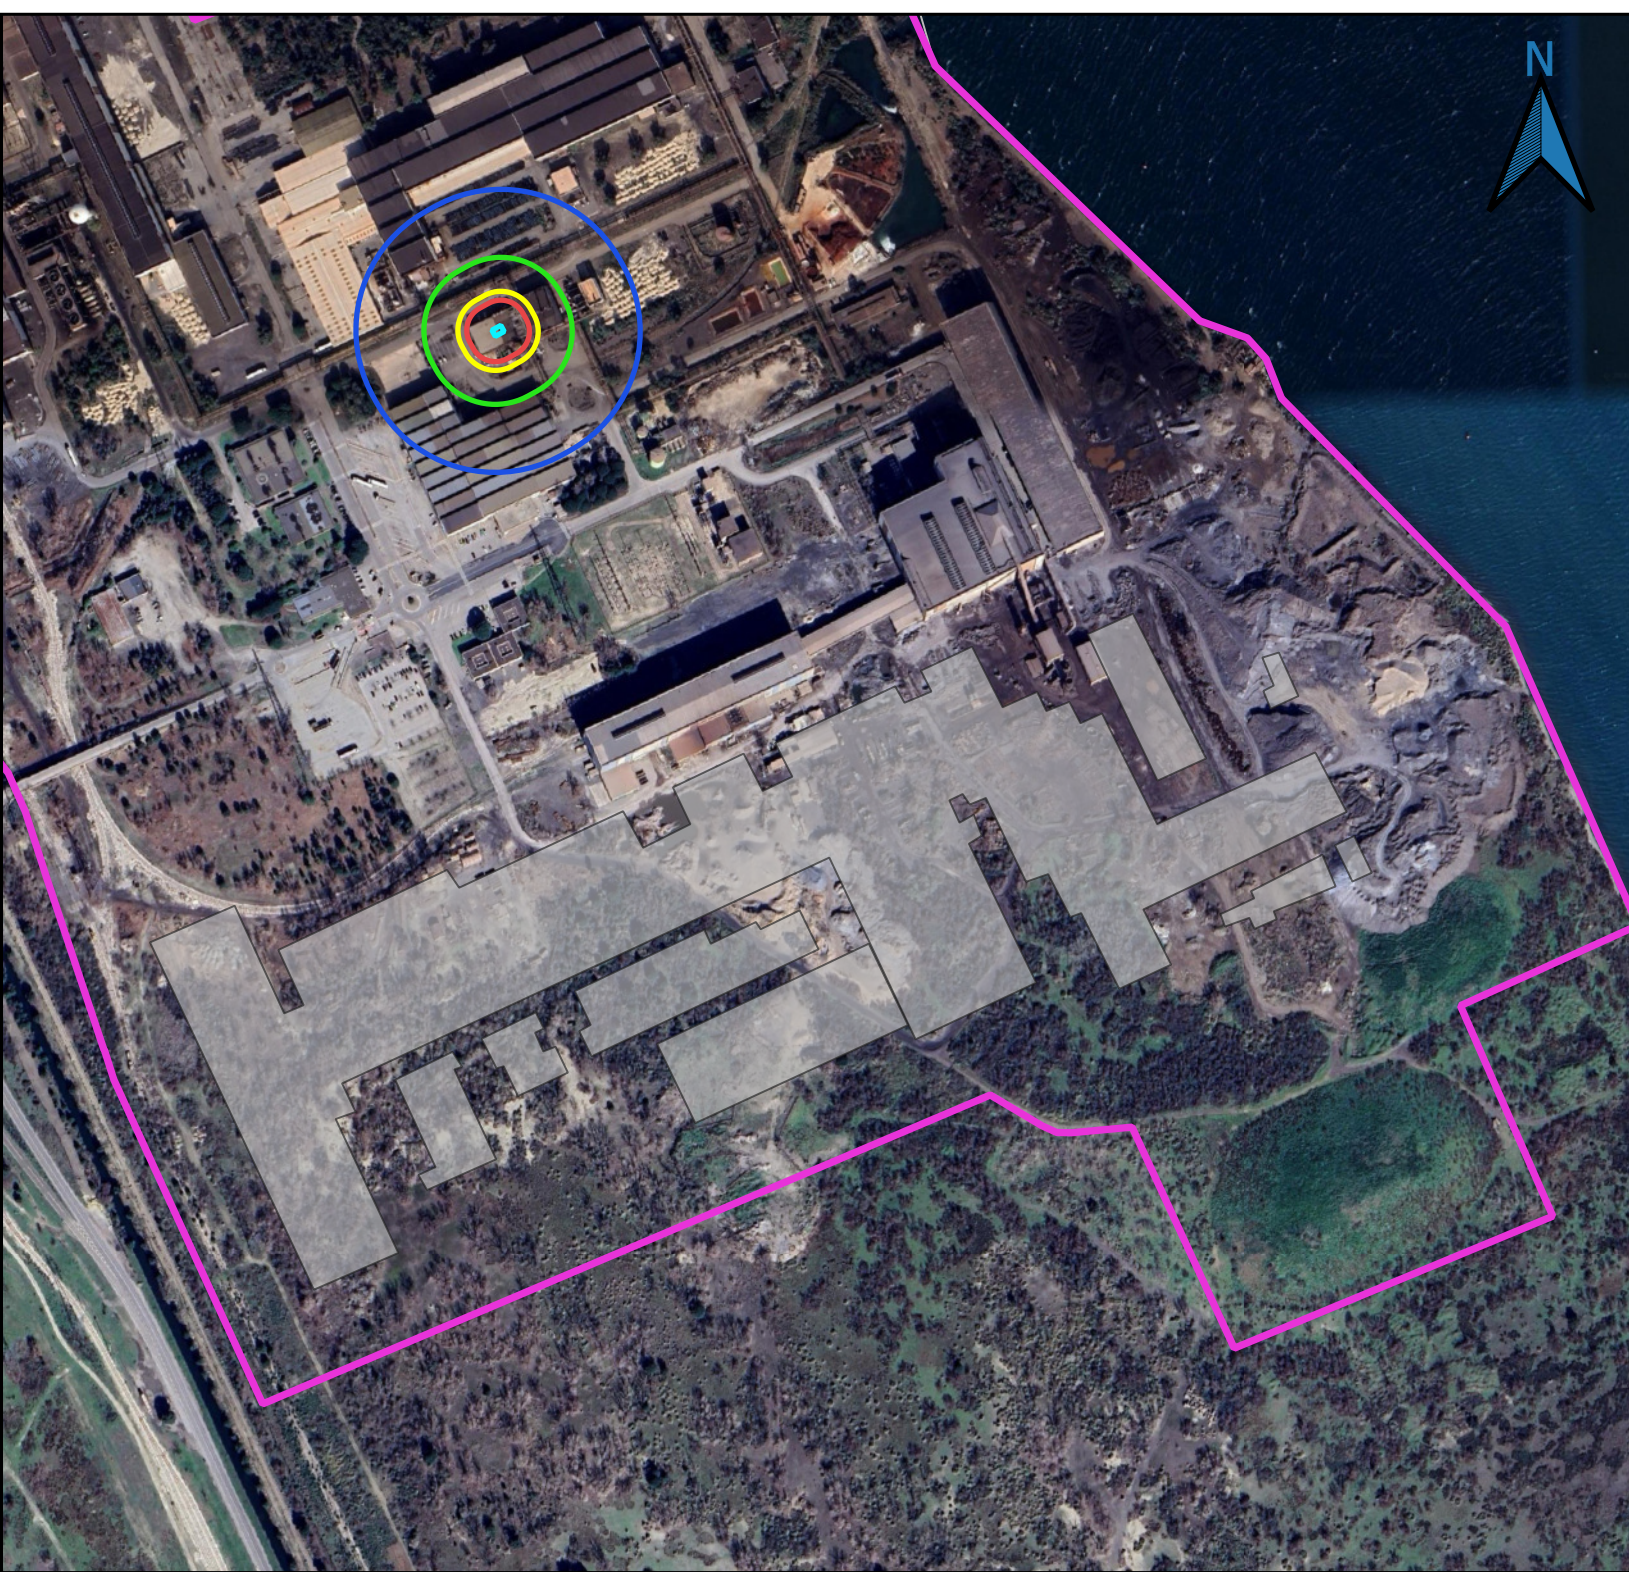
PhD7

## Explosion pneumatique du ballon de la chaudière

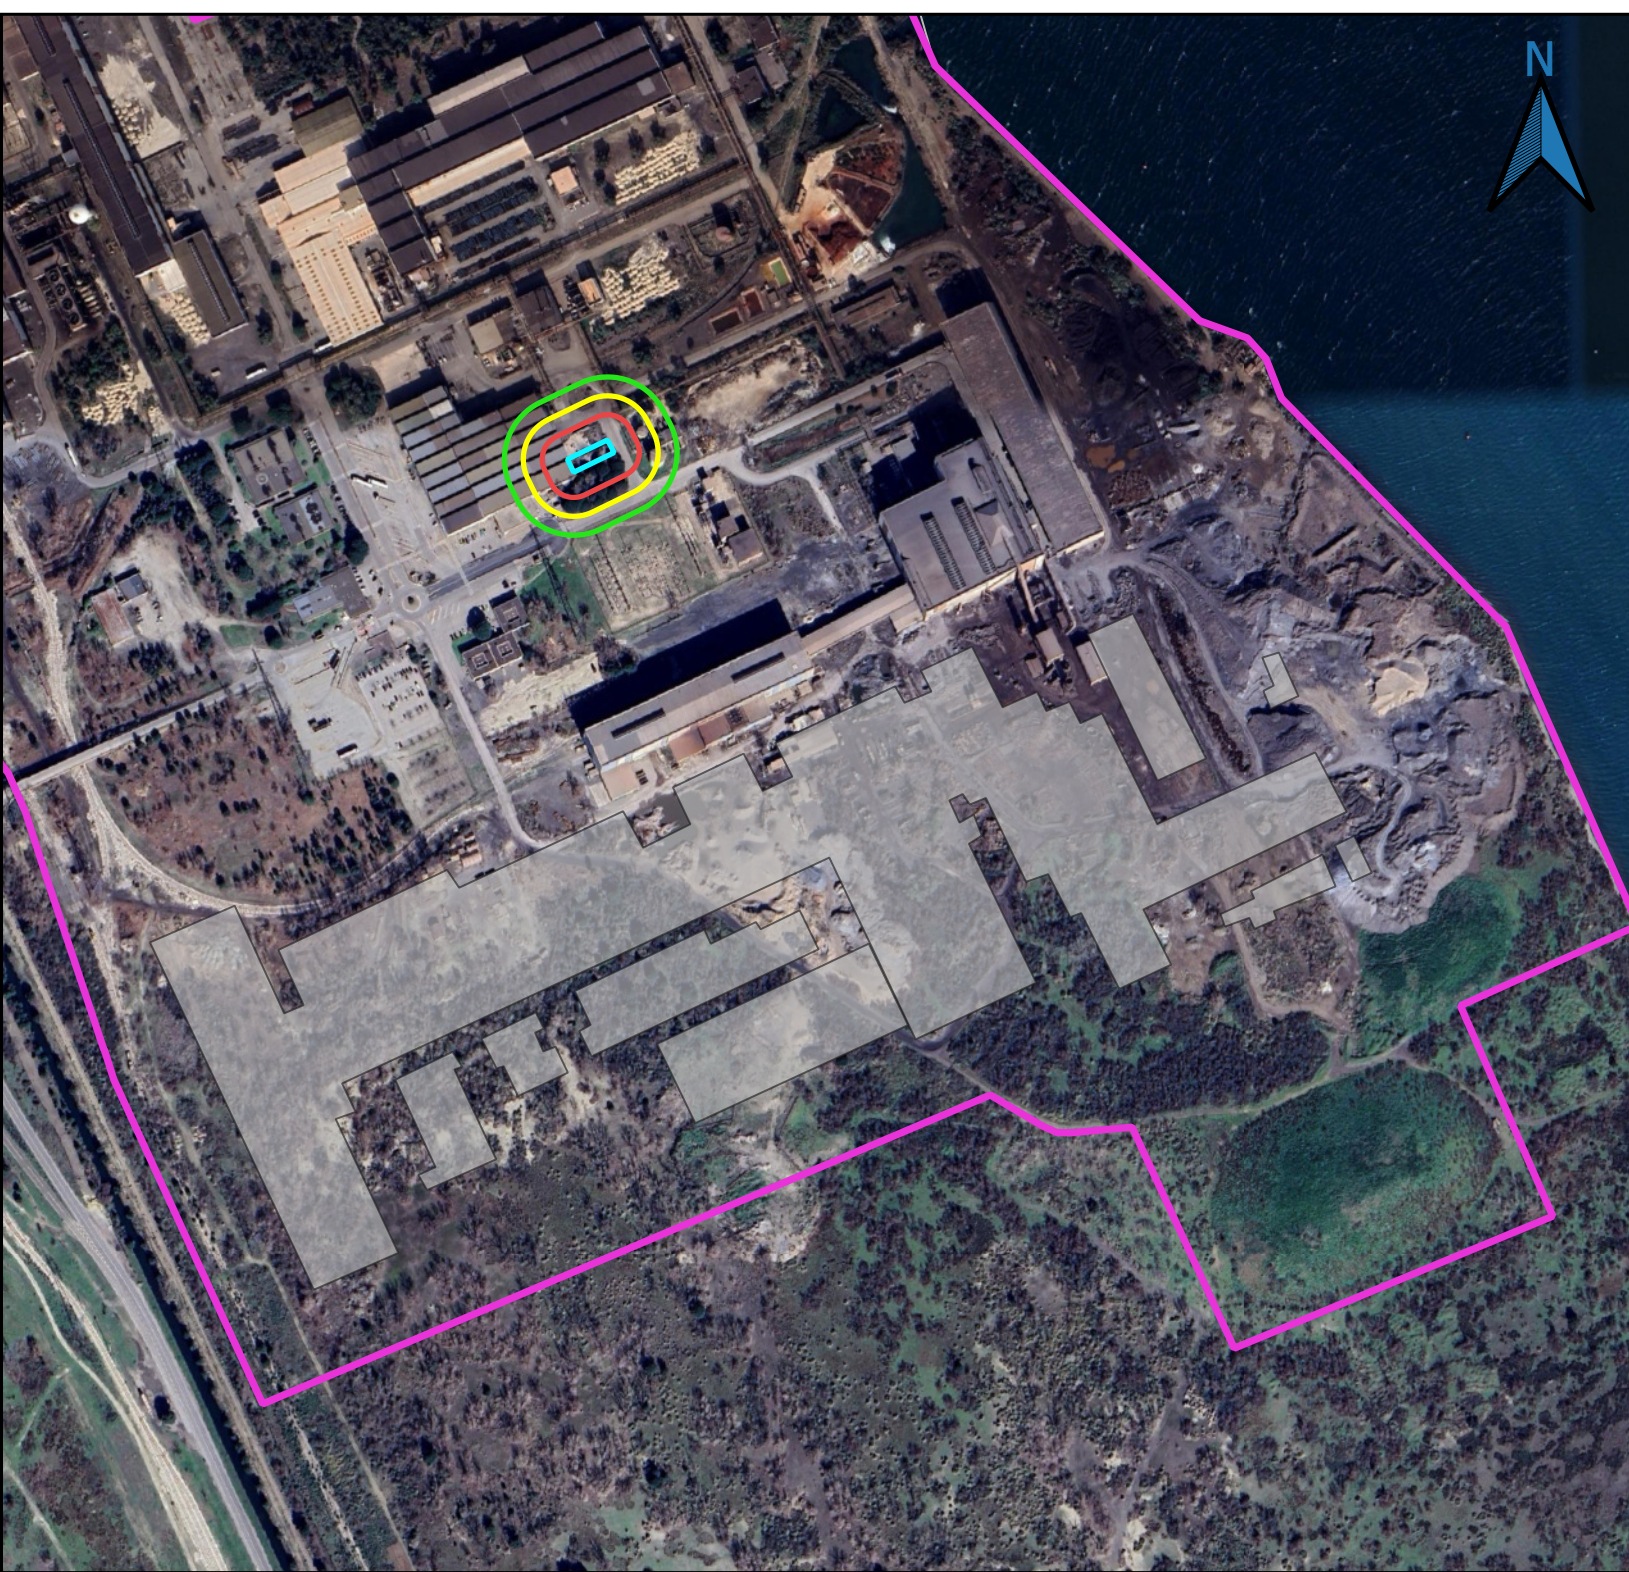
**PhD8**

**Incendie d'une flaque de fioul et/ou  
de gasoil suite à une fuite au  
dépotage**

## 8) PhD8 : Incendie d'une flaque de fioul et/ou de gasoil suite à une fuite au dépotage

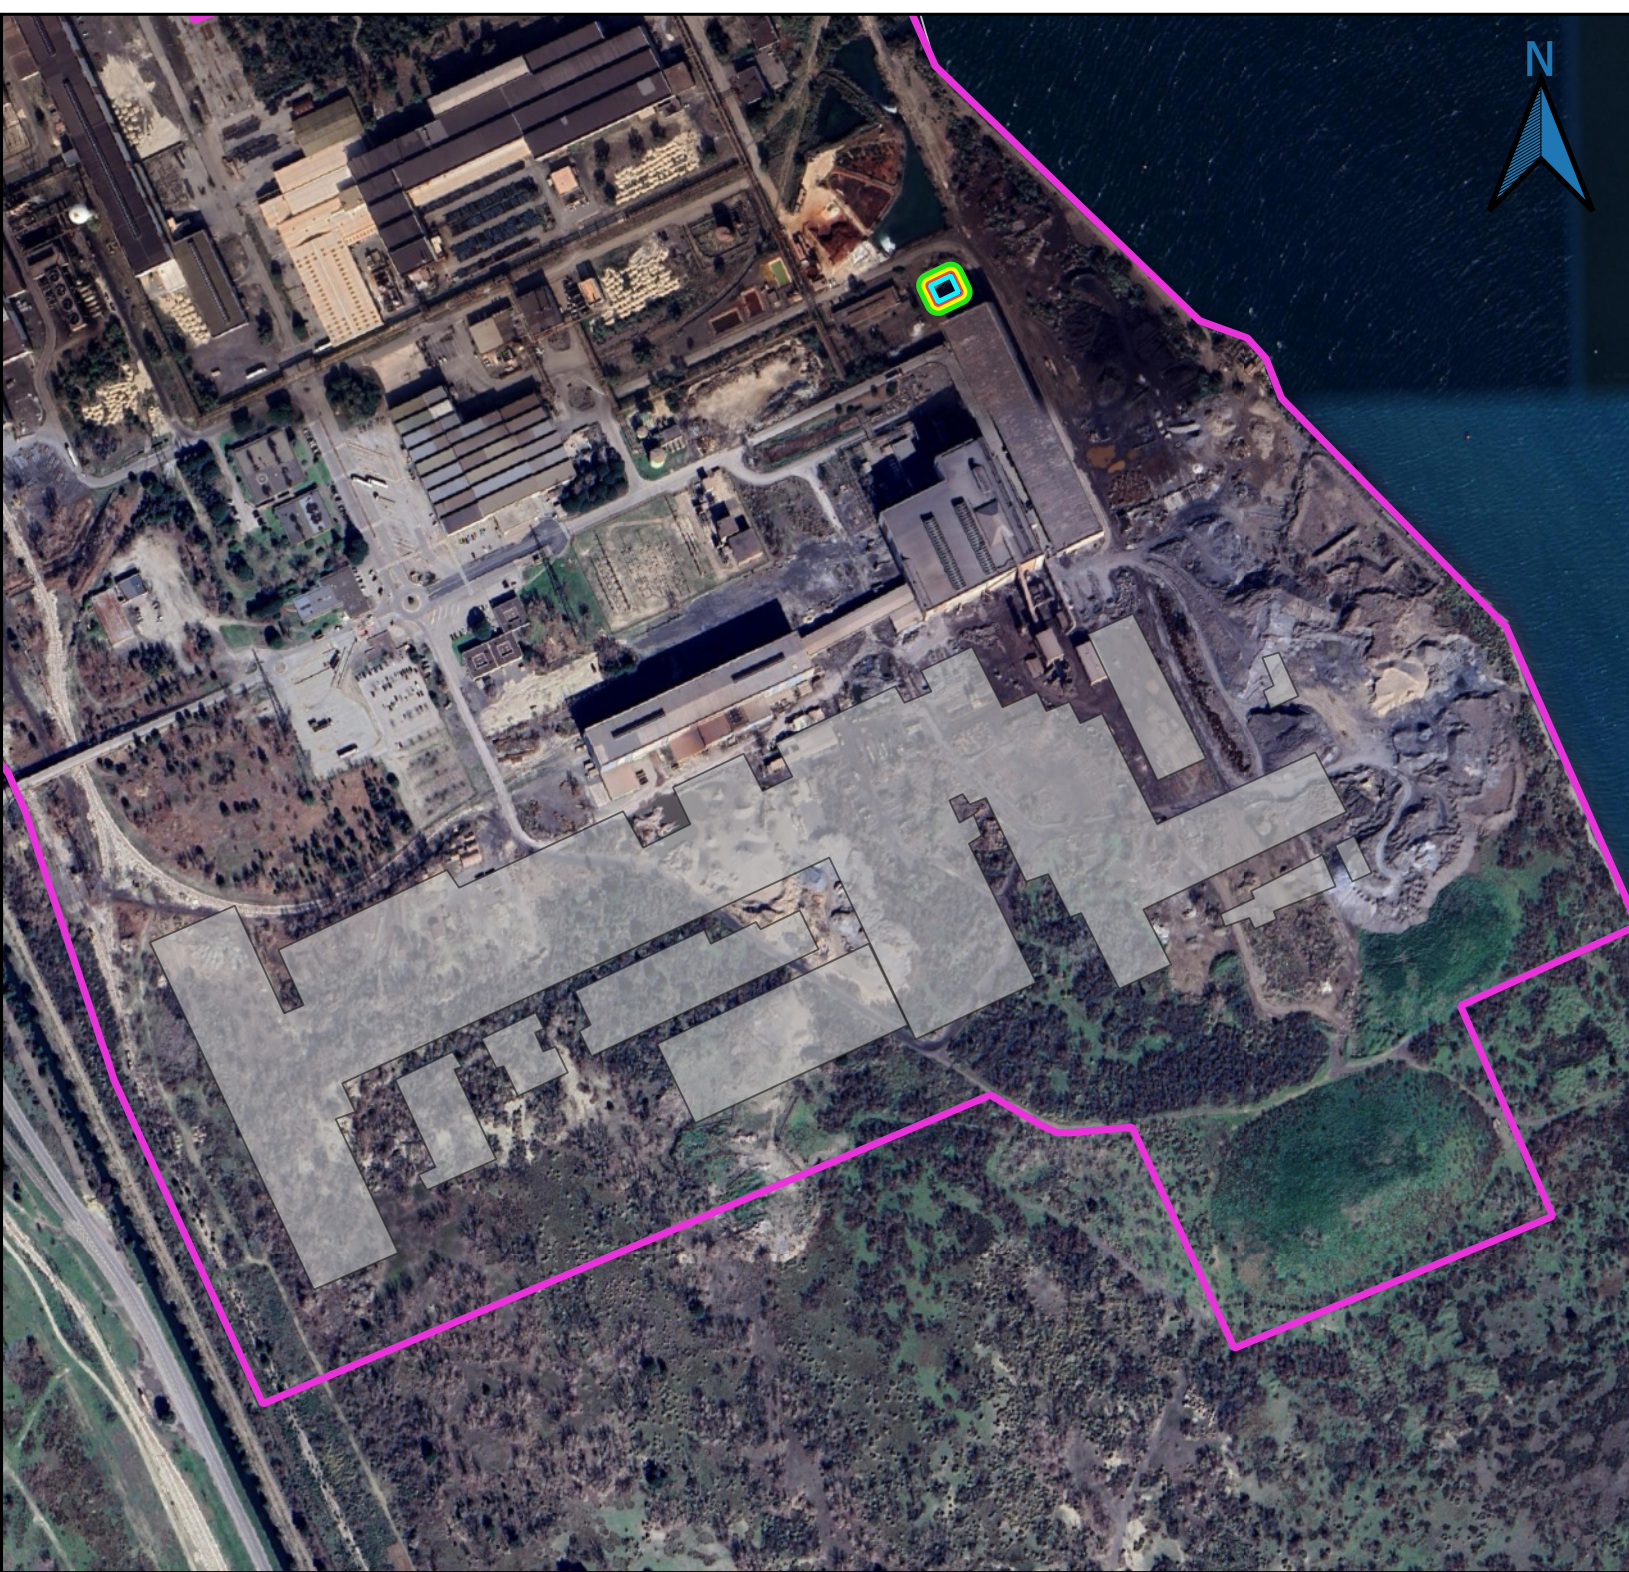
PhD11

Incendie de soufre - Thermique
