## Dossier de demande d'autorisation environnementale « Projet Mistral » Développement de la production d'acier décarboné sur le site de Marcegaglia Fos-sur- Mer (13)

PJ n°49 – Etude de dangers

Juillet 2026

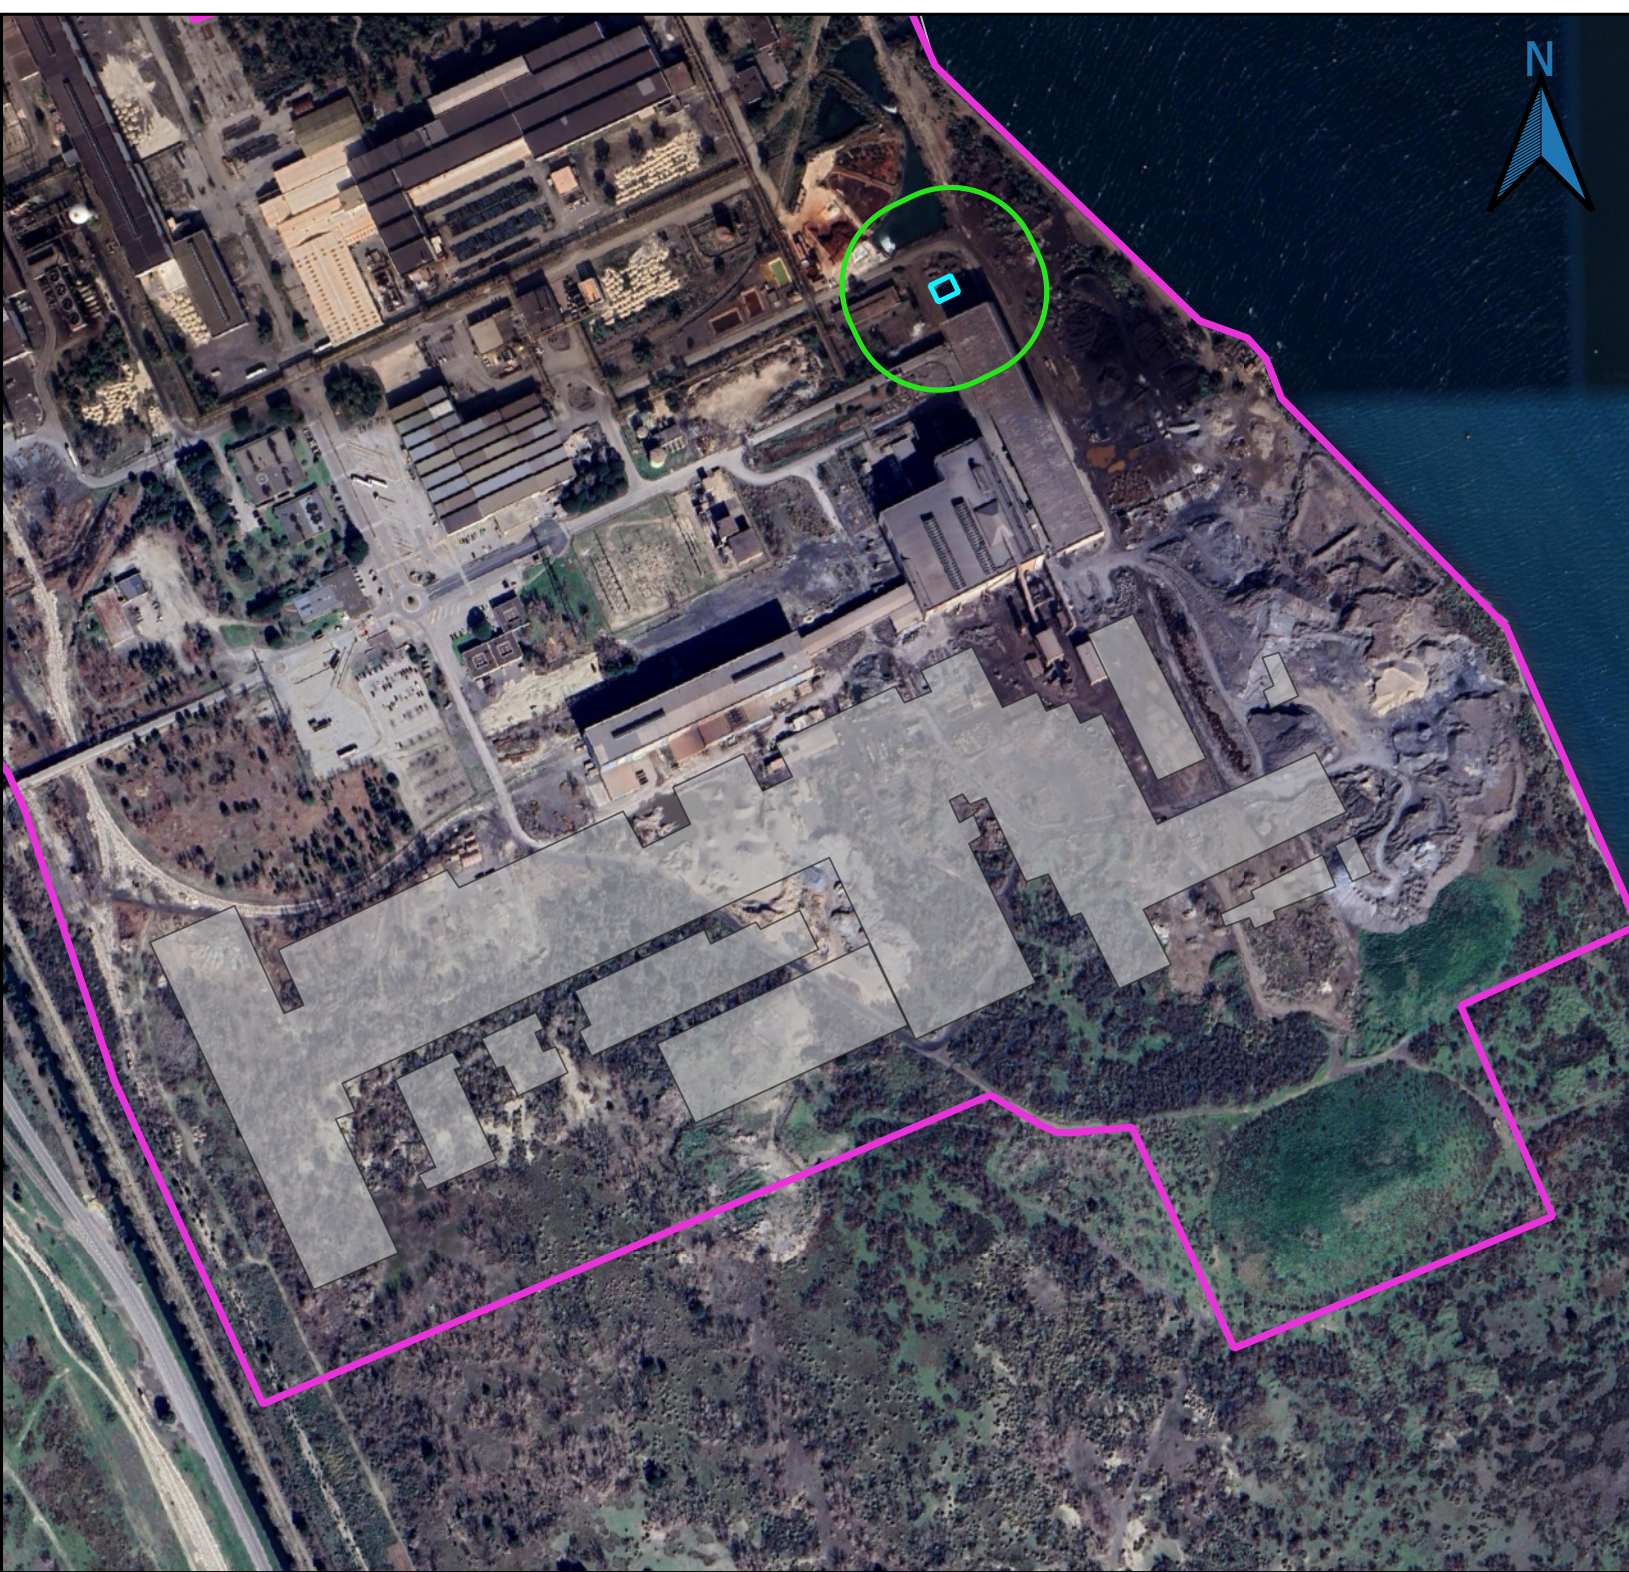
**PhD11**

**Incendie de soufre - Toxique**

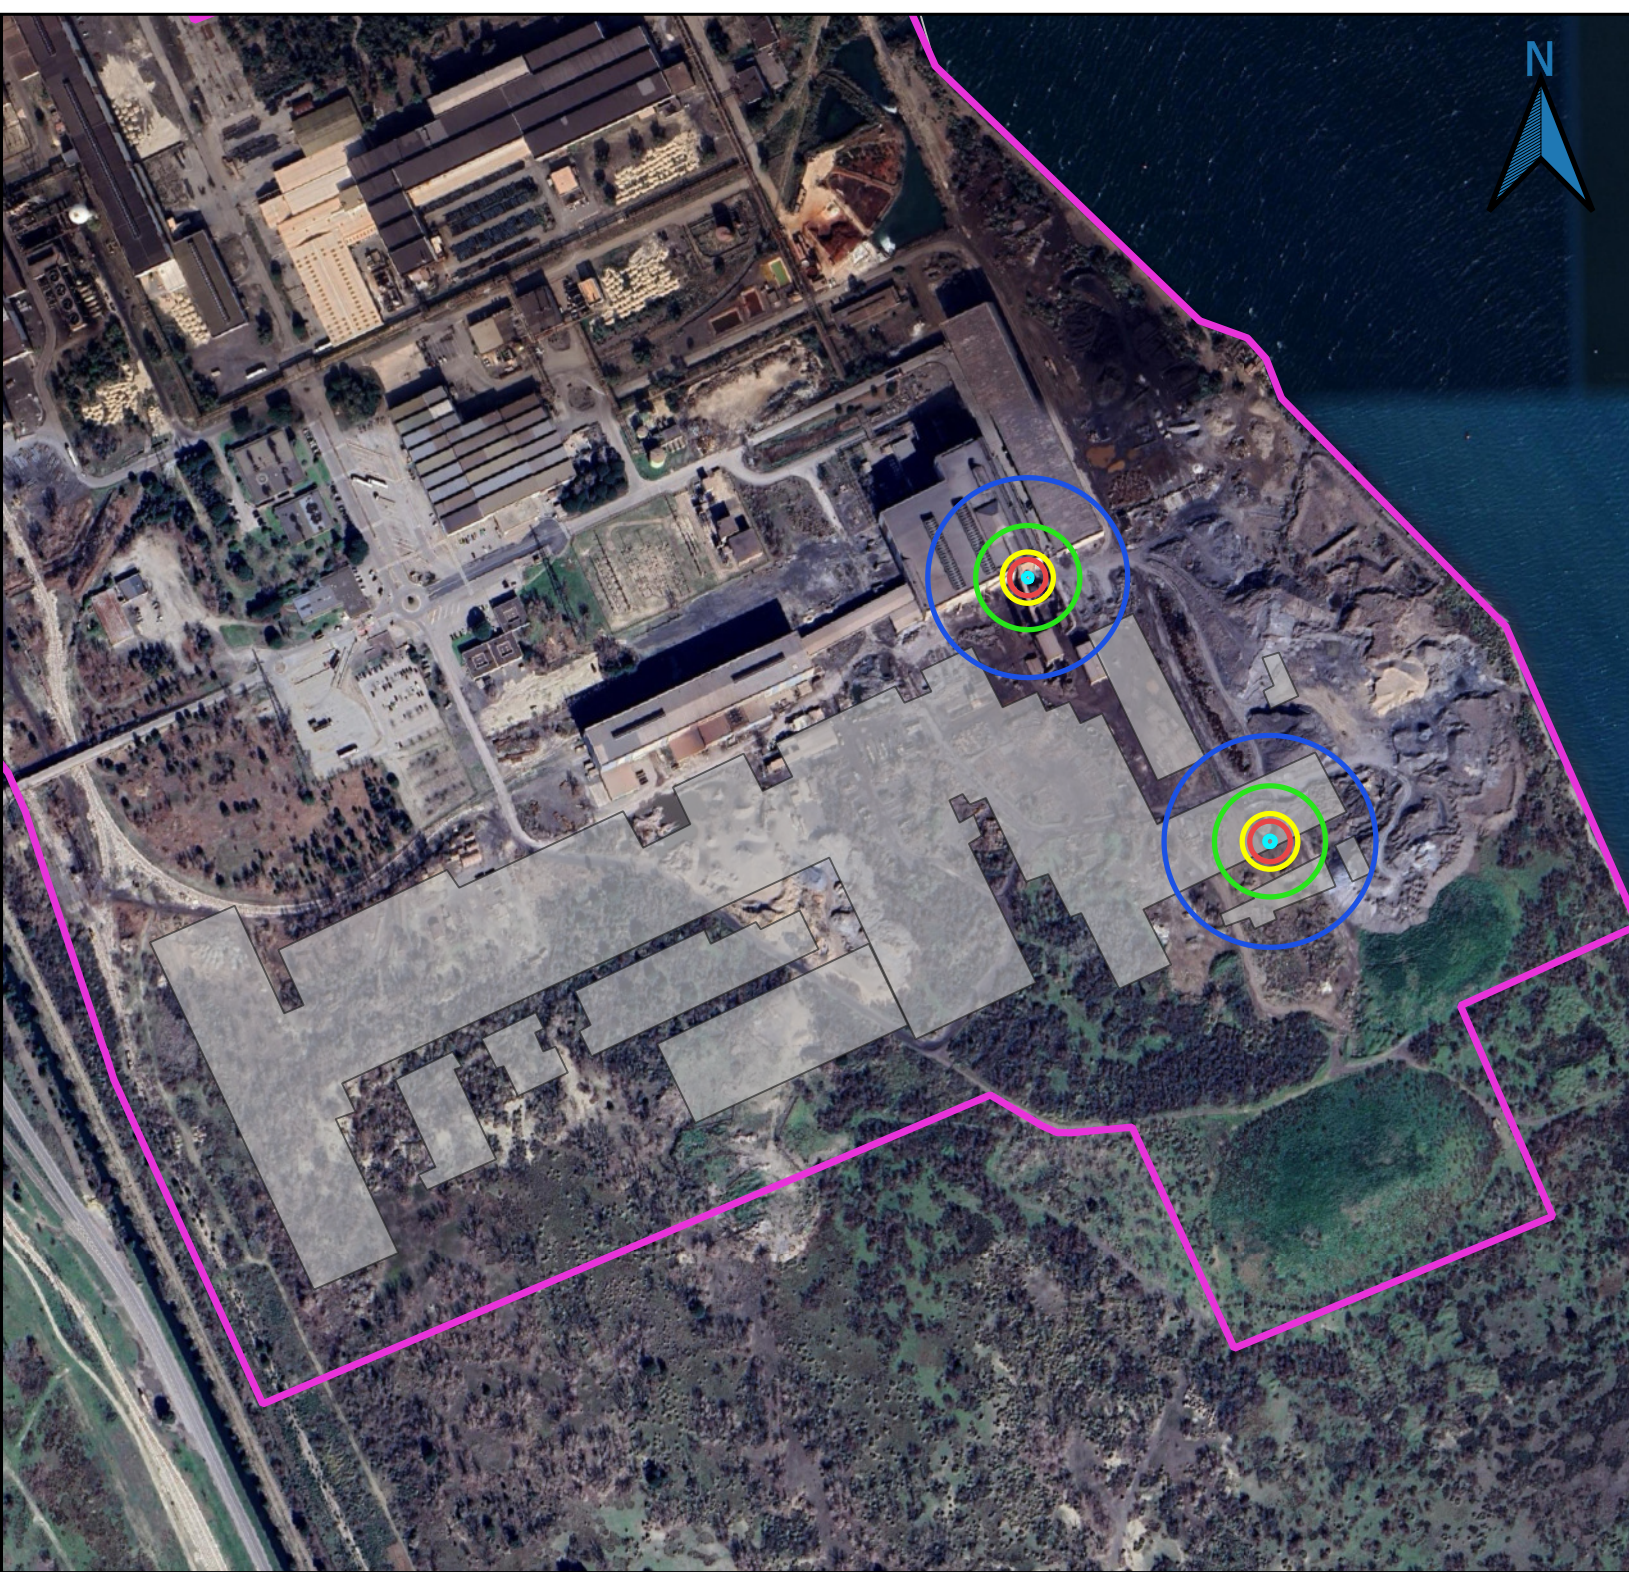
# PhD12

## Explosion du silo de stockage de charbon

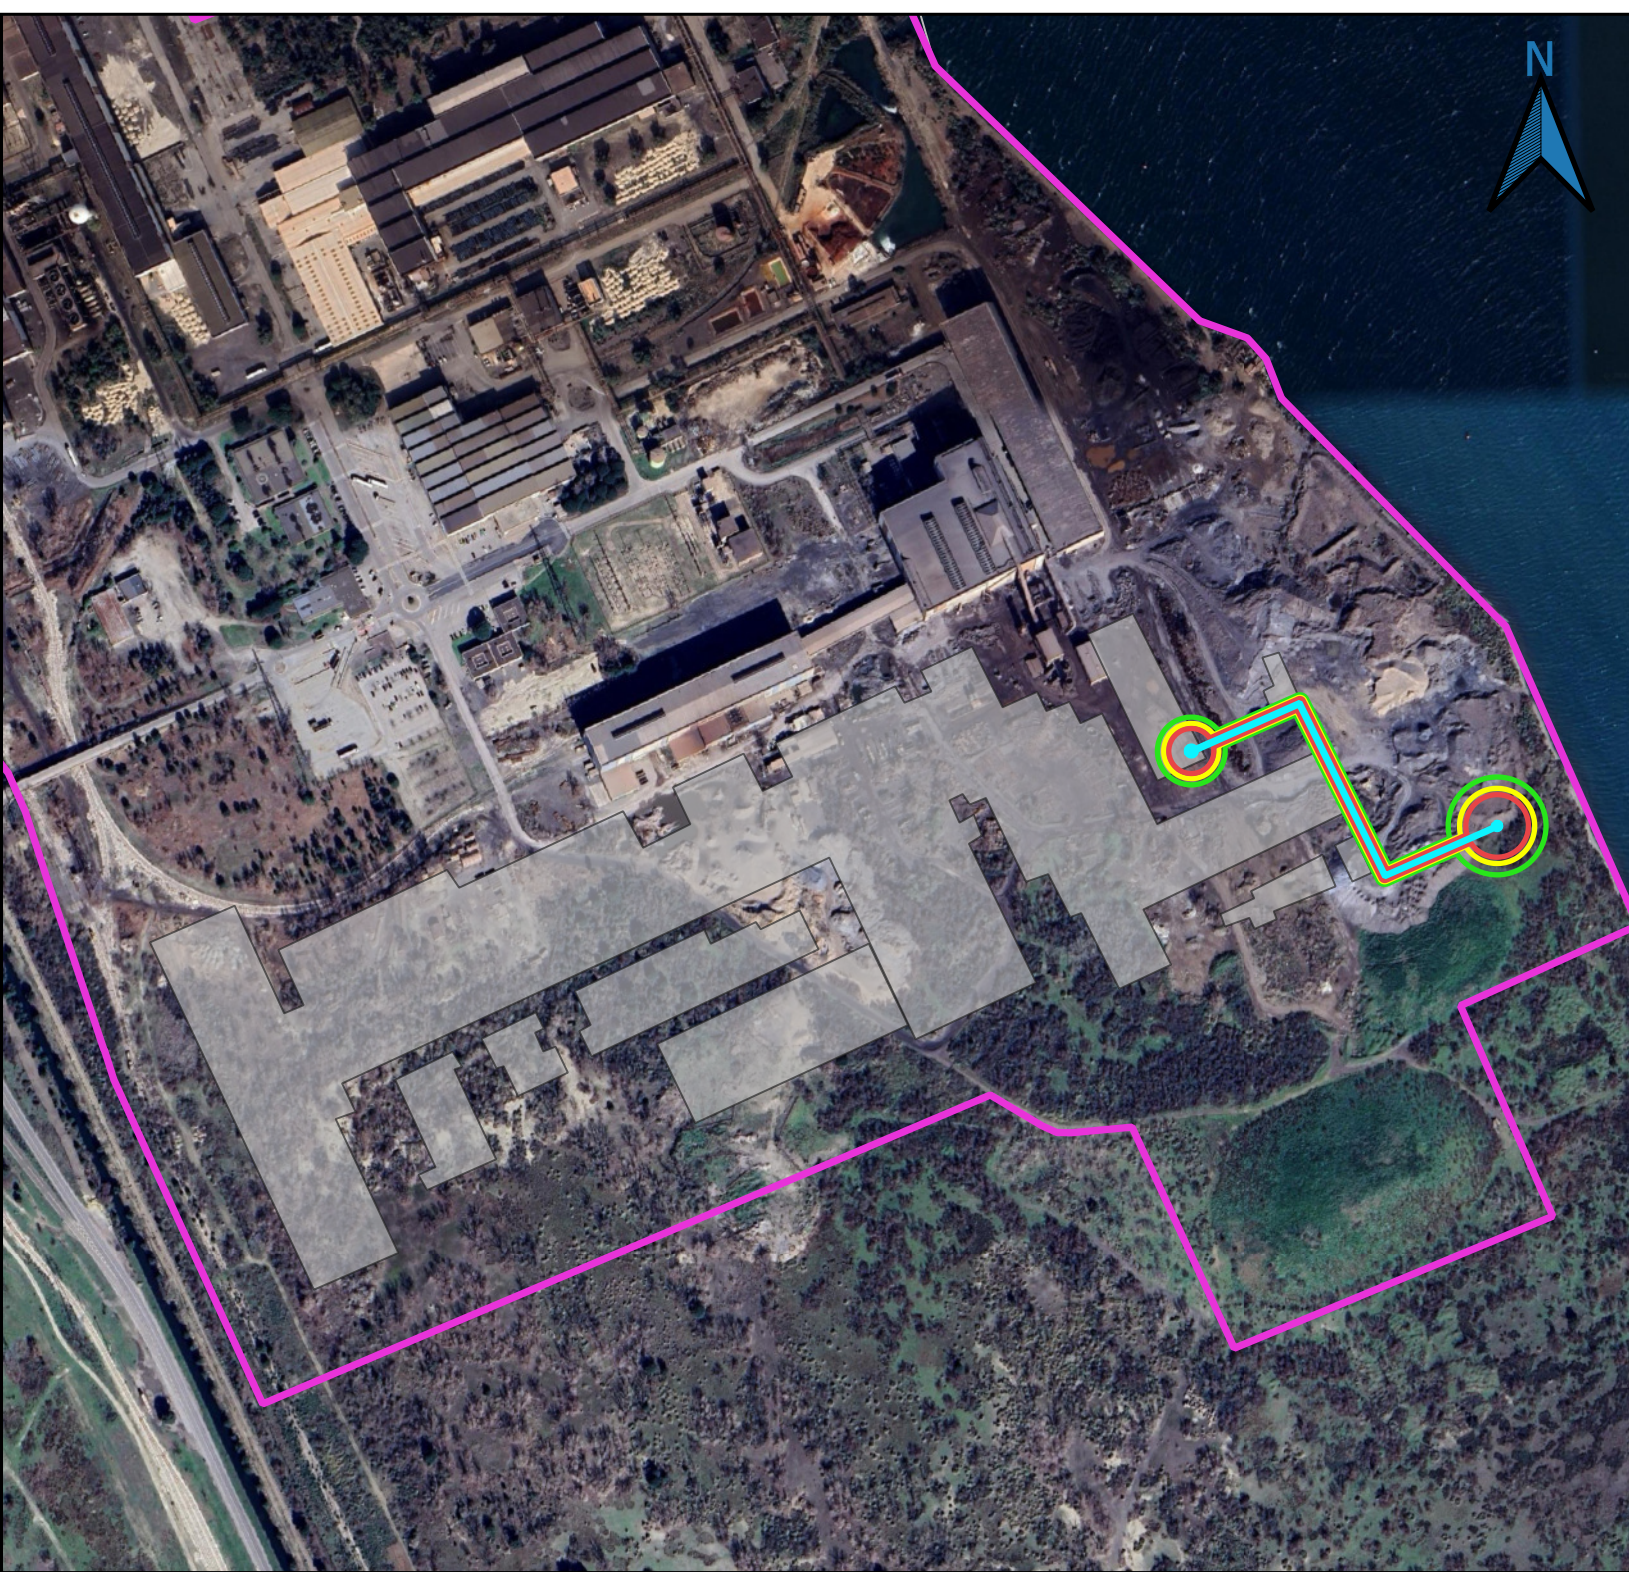
## PhD13

### Incendie du stockage et des zones de transfert de HBI

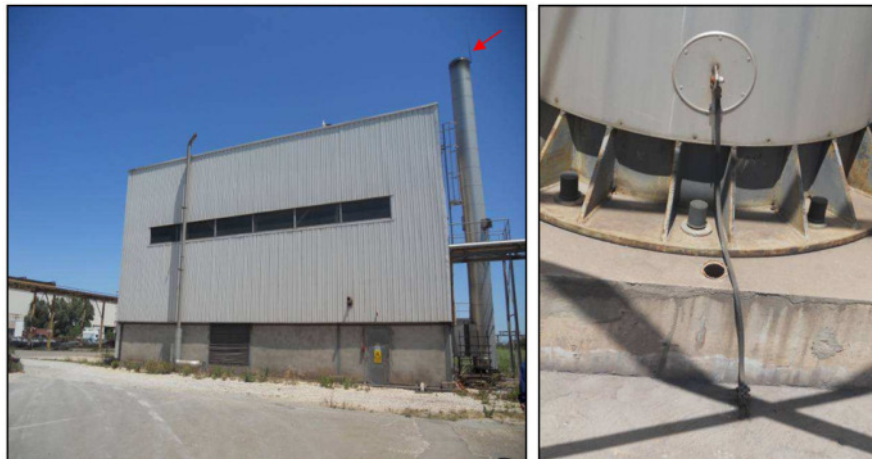
Une Installation Extérieure de Protection Foudre (IEPF) composée de **2 pointes de choc** est également présente au niveau du château d'eau et de la cheminée chaudière.

Pointe de choc sur cheminée de la chaudière et mise à la terre

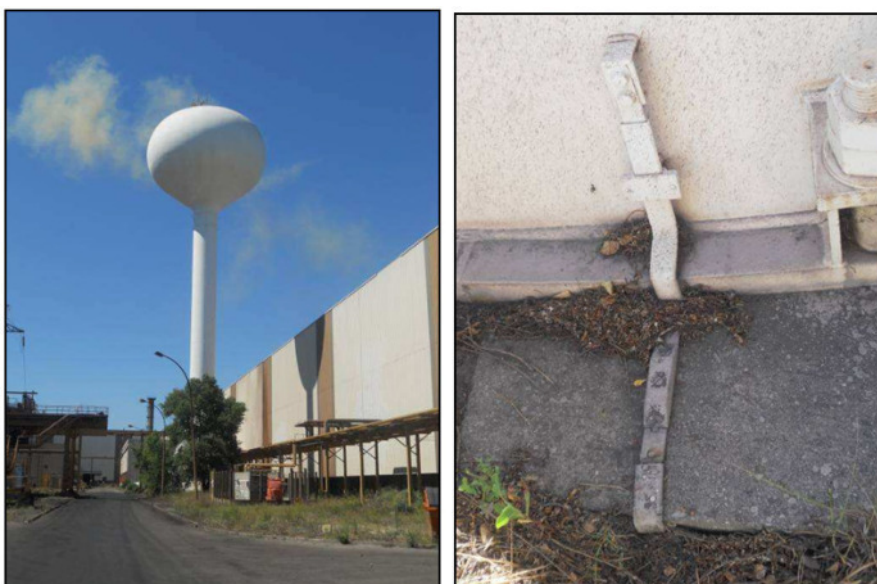
Pointe sèche sur château d'eau chaudière et mise à la terre

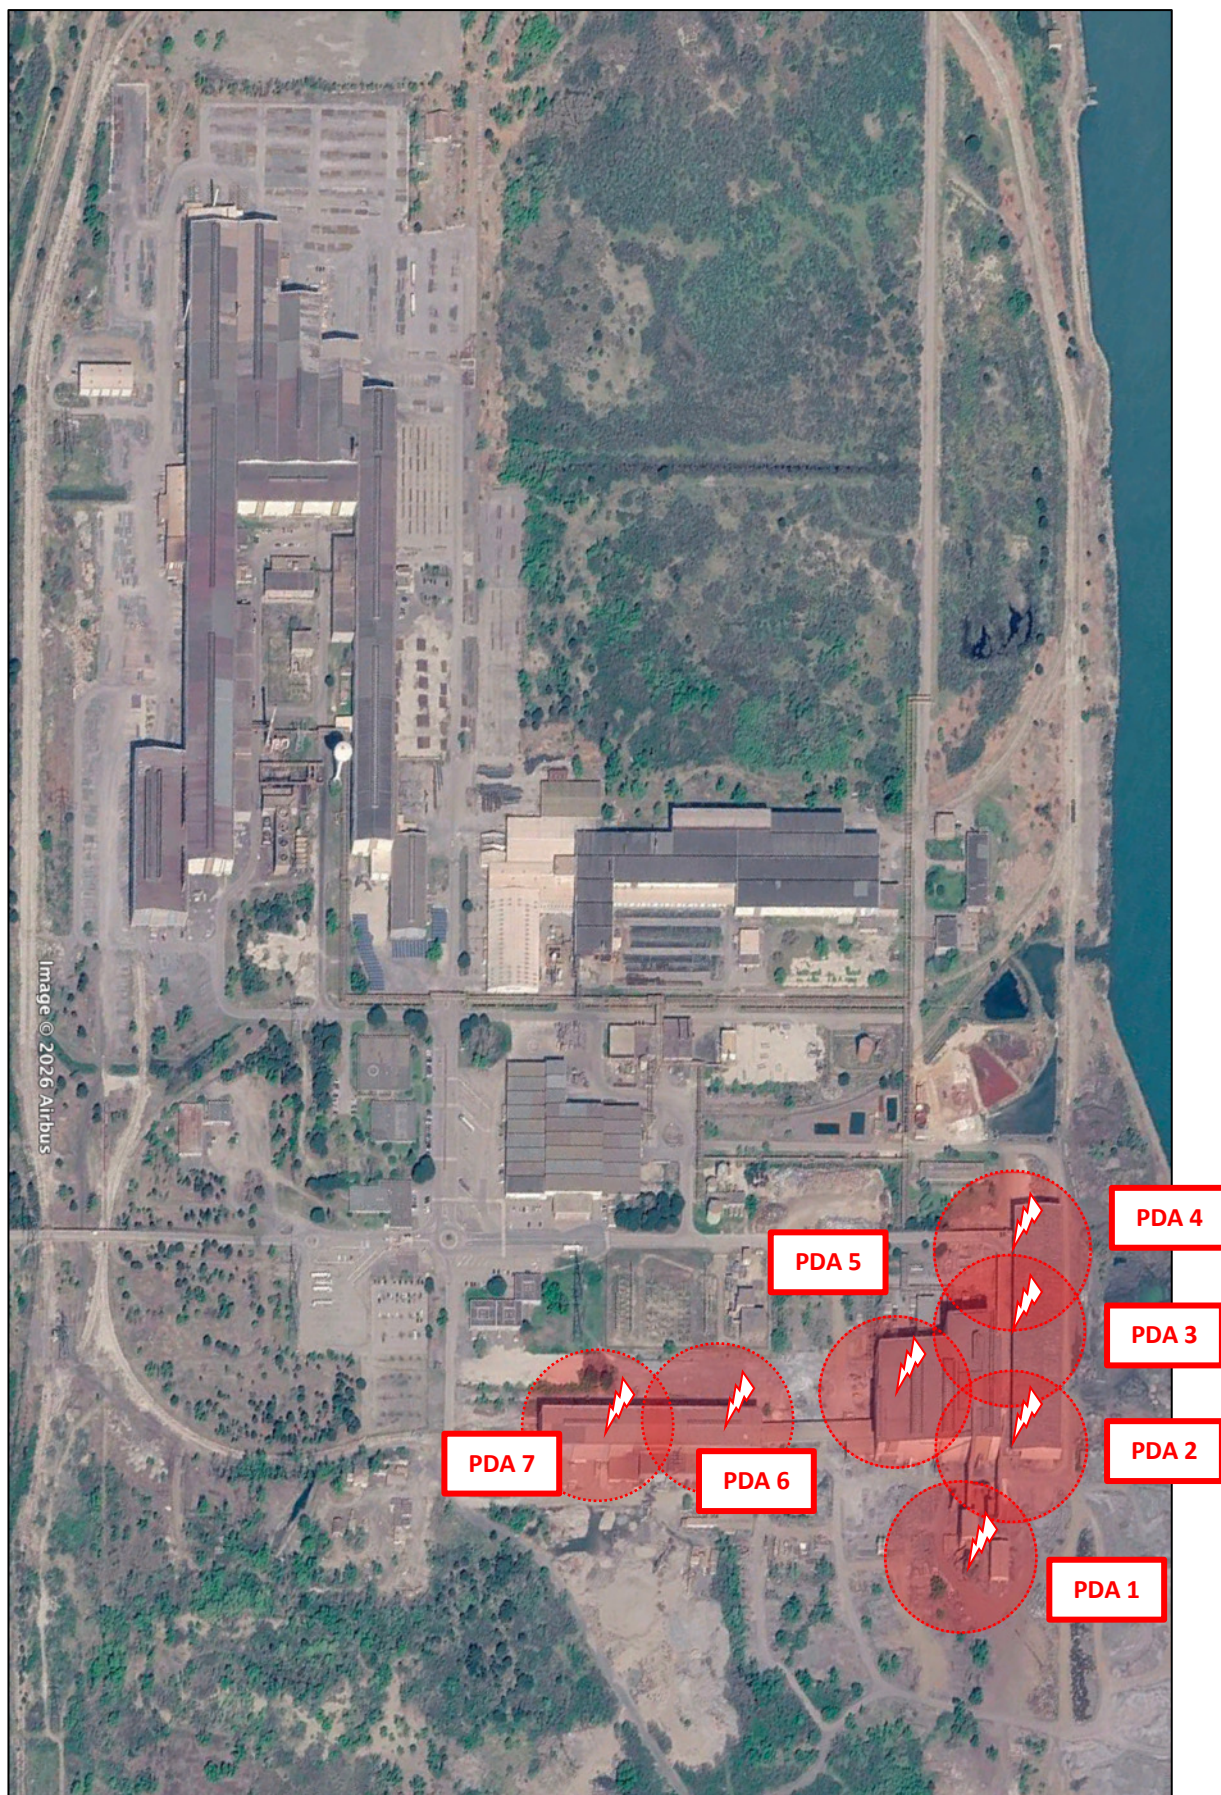
**Plan d'implantation des PDA du bâtiment DÉPOUSSIÈRIEUR**

- Conservation des 4 circuits de descente existants et mise en conformité de ceux-ci (rupture continuité, distance de séparation, fixations manquantes...) ;
- Interconnexion en toiture des PDA 2/3/4 et 6/7, si possible (selon état toiture), afin de mutualiser les conducteurs de descente ;
- Création de 5 nouveaux circuits de descente en conducteur normalisé fixé tous les 33 cm à l'aide de fixations adaptées aux supports ;
- Mise en place, sur le circuit de descente le plus direct à la terre du PDA 2, d'un **compteur de coups de foudre** afin de comptabiliser le nombre réel d'impacts sur l'installation ;
- Respect des **distances de séparation**. Si nécessaire, réalisation des **liaisons équipotentiell**es en conducteur normalisé entre les conducteurs de descente et les masses métalliques à proximité (voir calcul distance de séparation « s »).

- Conservation des 4 prises de terre existantes et mise en conformité de celles-ci :
  - Mesure de la valeur de la résistance de la prise de terre existante et amélioration de celle-ci si nécessaire par le fonçage de piquets de terre supplémentaires (valeur recherchée < 10  $\Omega$  ;
  - Mise en place de barrette de déconnexion permettant l'isolement et la mesure de la valeur de la résistance des prises de terre.
- Création de 5 nouvelles prises de terre normalisé de type A (valeur résistance < 10 ohms) ;
- Interconnexion des prises de terre au réseau de terre des masses du bâtiment et/ou de la zone.

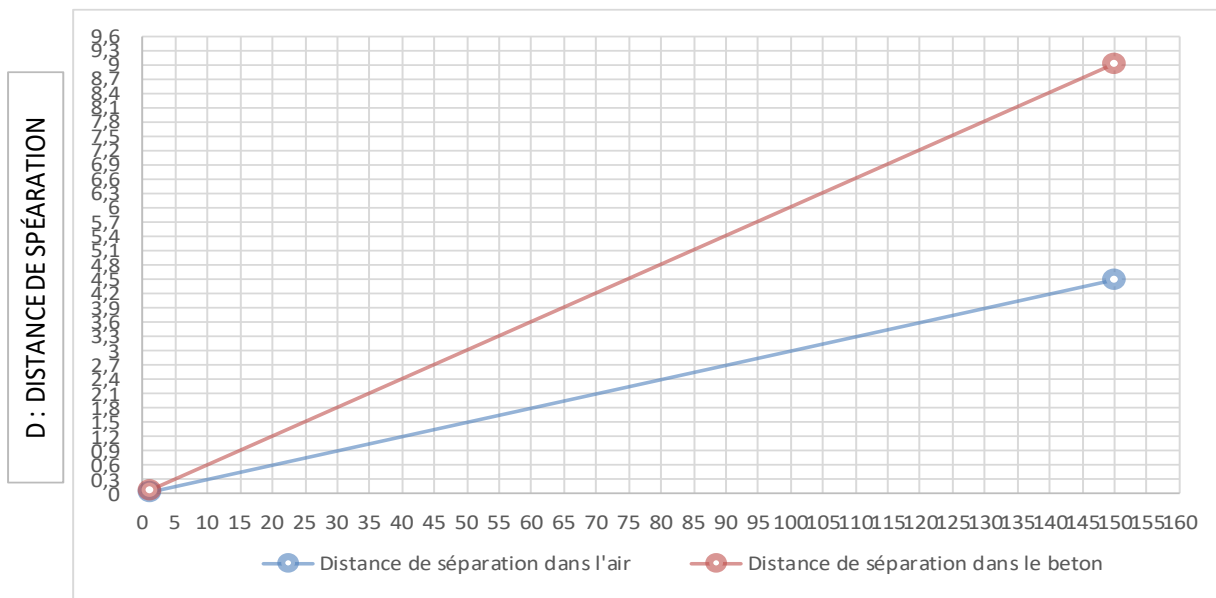
L : LONGUEUR DU PARATONNERRE À LA PRISE DE TERRE
