## PIECE 10 : ETUDE DE DANGERS

SAS Christian FAURE

## Plouédern (29)

Affaire 24-056 V4/AC-ED/2606

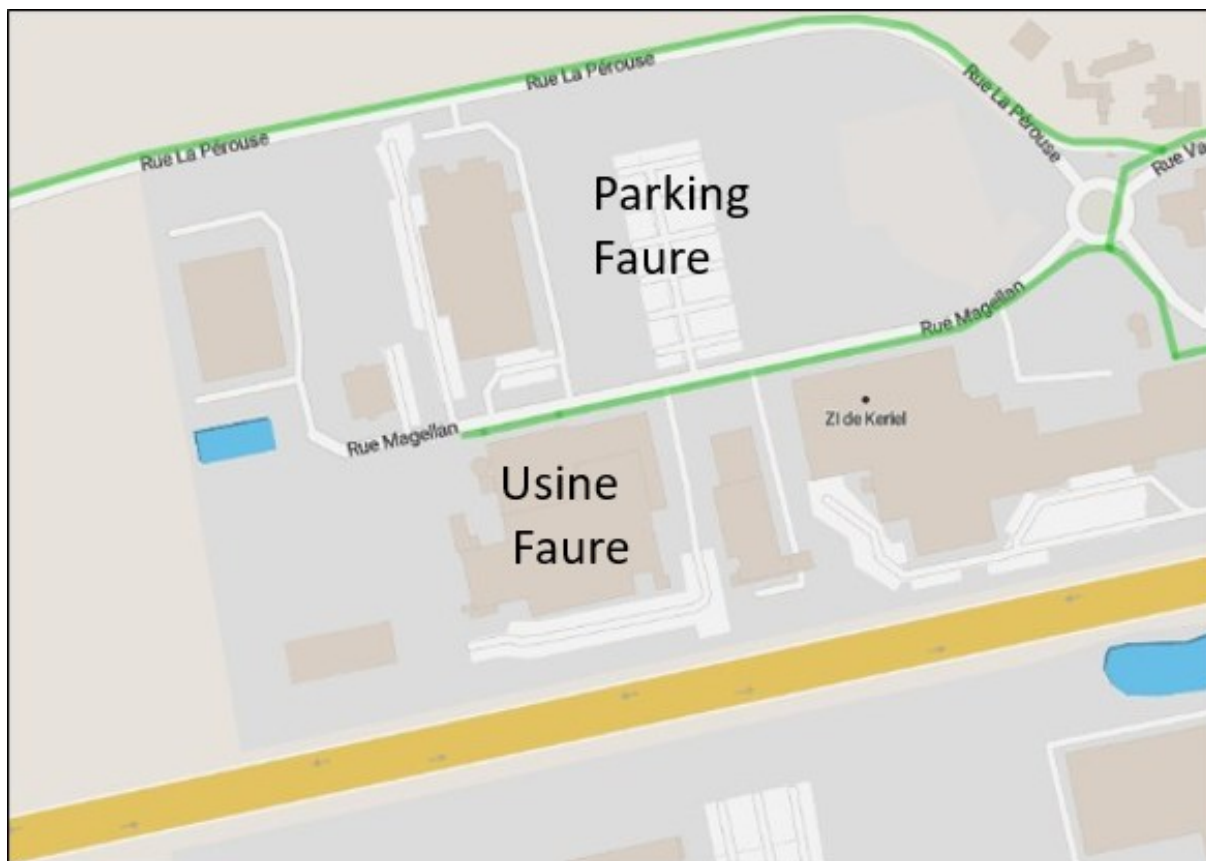
La canalisation de Gaz naturel dessert le site au niveau du nord de l'usine. Cette canalisation gérée par GRDF est située en souterrain.

Figure 23 : Canalisation de Gaz du secteur de la ZI de Kériel (Source : GRDF)

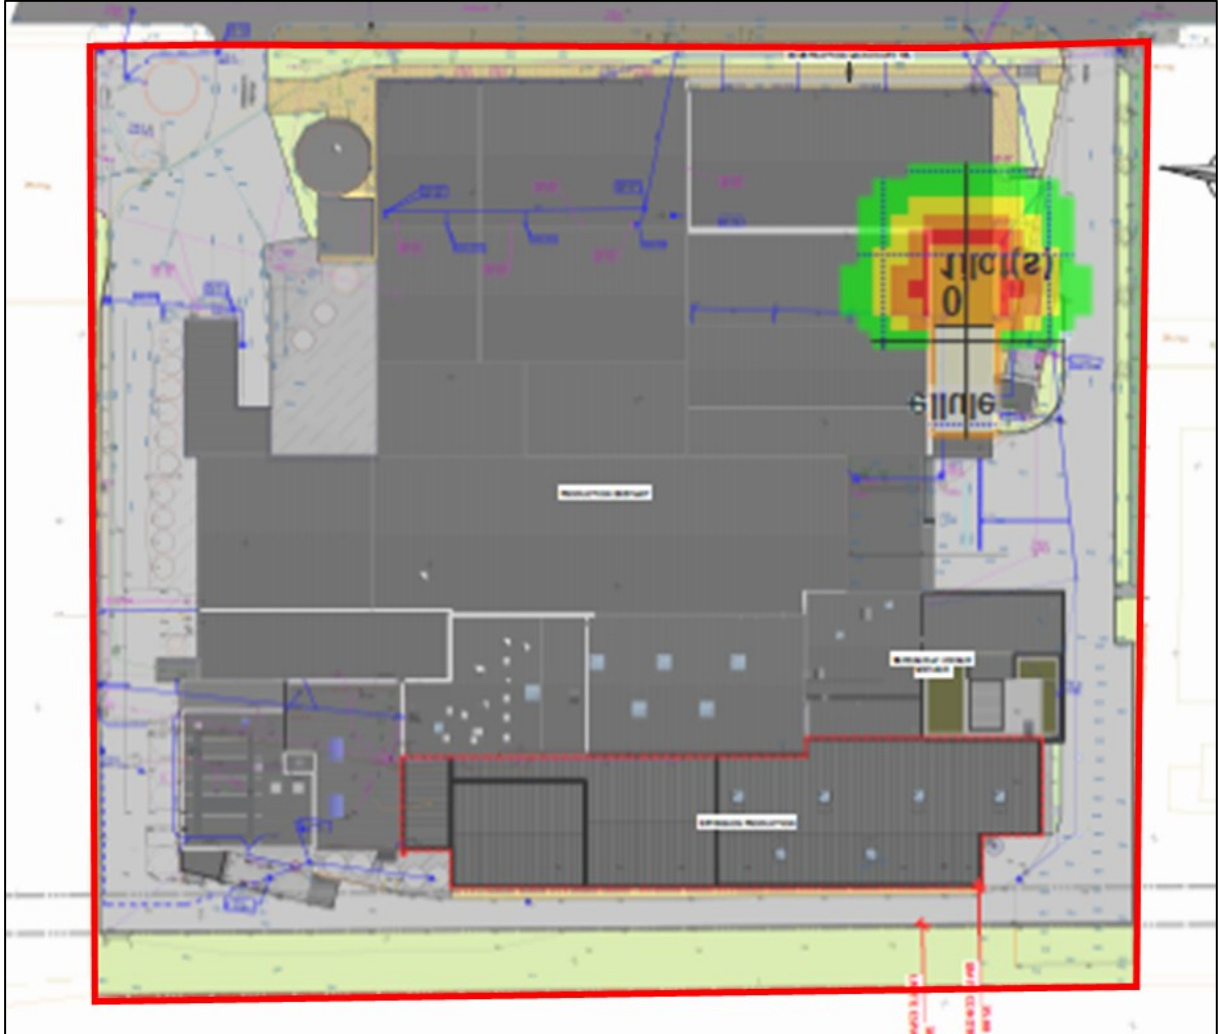
Figure 45 : Projection des flux thermiques en cas d'incendie sur la zone de stockage de palettes bois (modélisée en palette type 1510)

Les effets constatés sont moindres qu'avec une palette composée uniquement de bois de palette, ce qui démontre ici l'intérêt de la palette dont la composition est choisie.

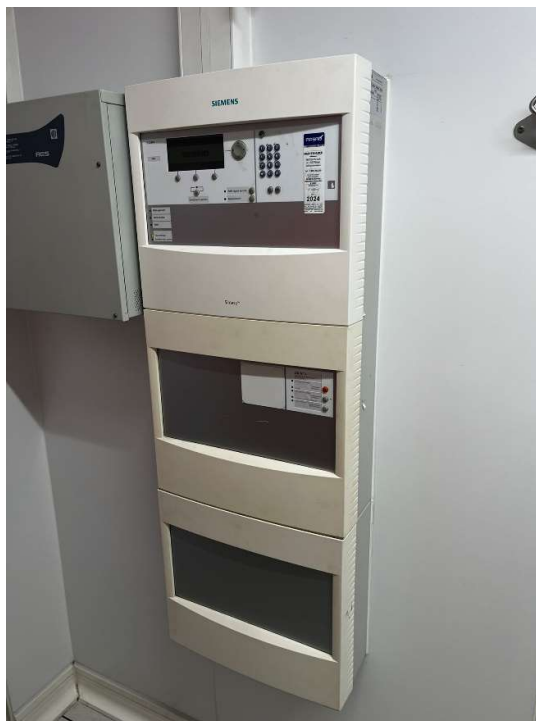
- Centrale de détection incendie

Cette centrale de détection incendie est alimentée par une armoire inconnue, par conséquent, les parafoudres seront installés directement sur la centrale.

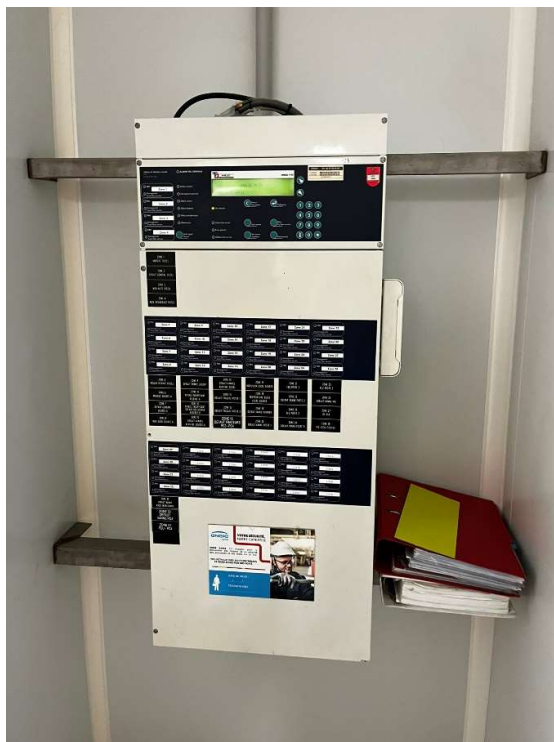
- Centrale Sprinkler

Cette centrale sprinkler va être déplacée à côté de la centrale incendie, cependant nous ne connaissons pas sa nouvelle alimentation, nous mettrons donc en place les parafoudres directement sur cette centrale sprinkler.

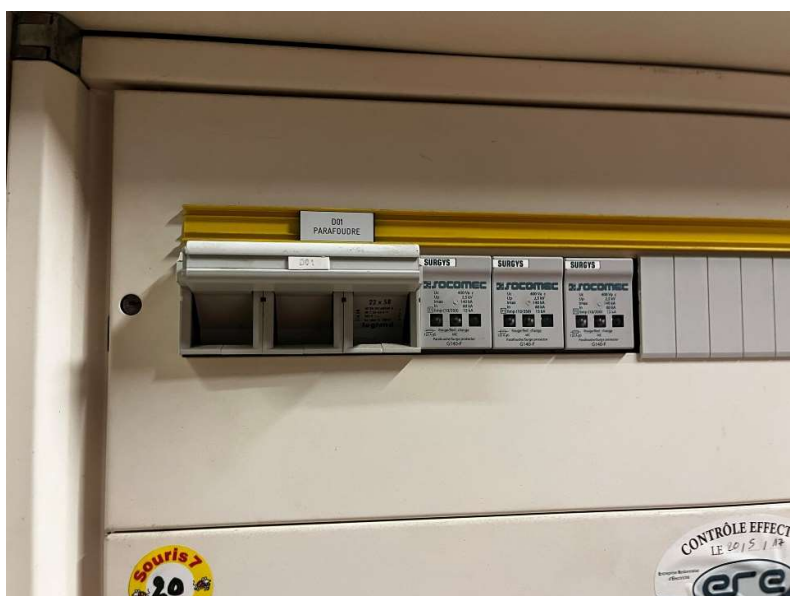
TGBT :

- $U_c$  : 440 V
- $U_p$  : 1.5 kV
- $I_{max}$  : 140 kA
- $I_n$  : 25 kA
- $I_{imp}$  : 25 kA
- Témoin de signalisation
- Câblage < 50 cm

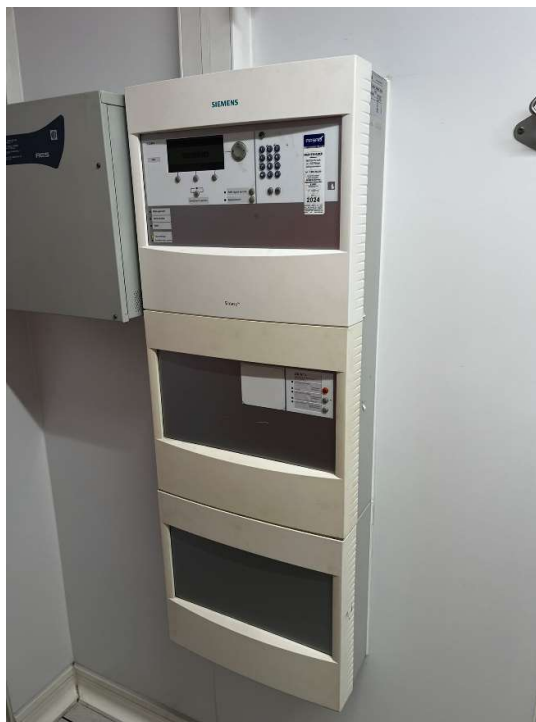
- Centrale de détection incendie (Parafoudre directement sur la centrale)

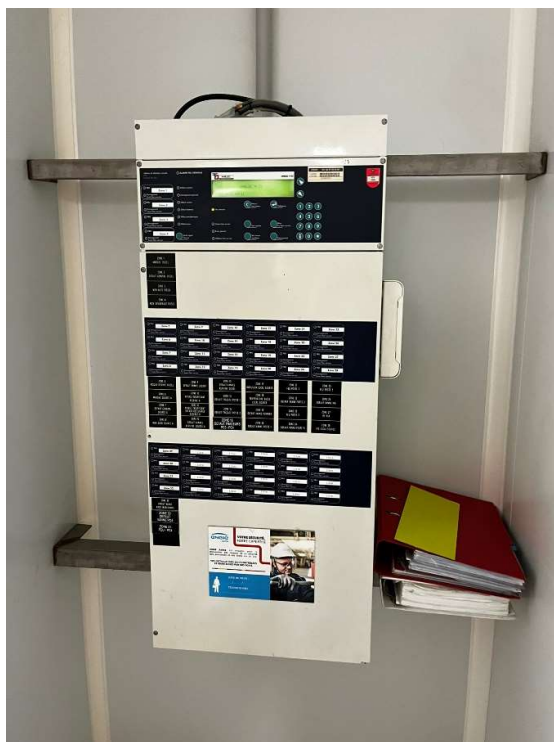
- Centrale Sprinkler (Parafoudre directement sur la centrale)

- $U_c \geq 253 \text{ V (TT/TN) ou } 400 \text{ V (IT)}$
- $U_p \leq 1,5 \text{ kV (In} \geq 5 \text{ kA)}$
- $I_n \geq 5 \text{ kA}$

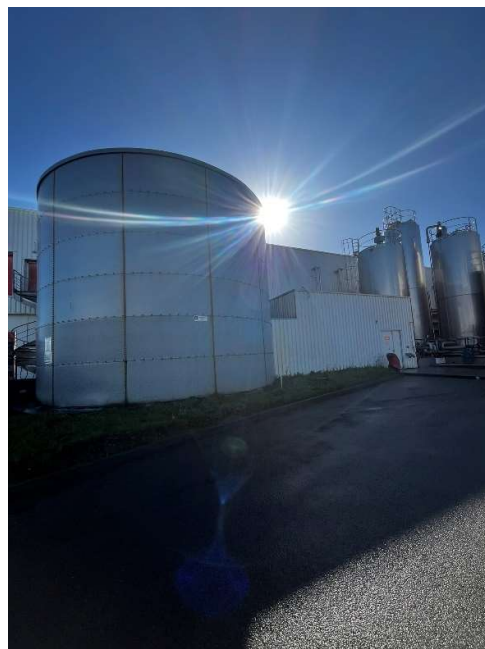
- Cuve sprinklage,

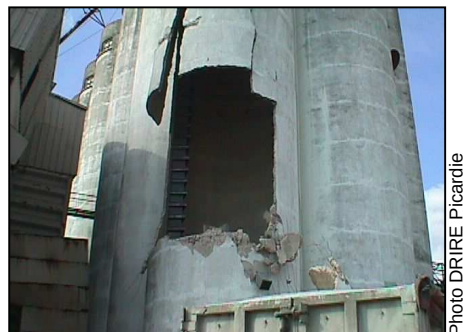
Rupture cellule à Vailly sur Aisne. (02)

Les causes identifiées concernent des défauts de conception et de construction, la carbonatation du béton, la corrosion des armatures métalliques (ARIA n° 26862, 23182, 23368). Compte tenu des conséquences importantes pouvant résulter de ces événements, notamment pour les personnes présentes à proximité des installations ou aux postes de chargement (épandage d'une masse importante de produits, déstabilisation d'installations voisines...), il conviendrait que les exploitants s'assurent par un diagnostic périodique du bon état des structures de stockages, complété en cas de doute par une expertise réalisée par un organisme compétent.

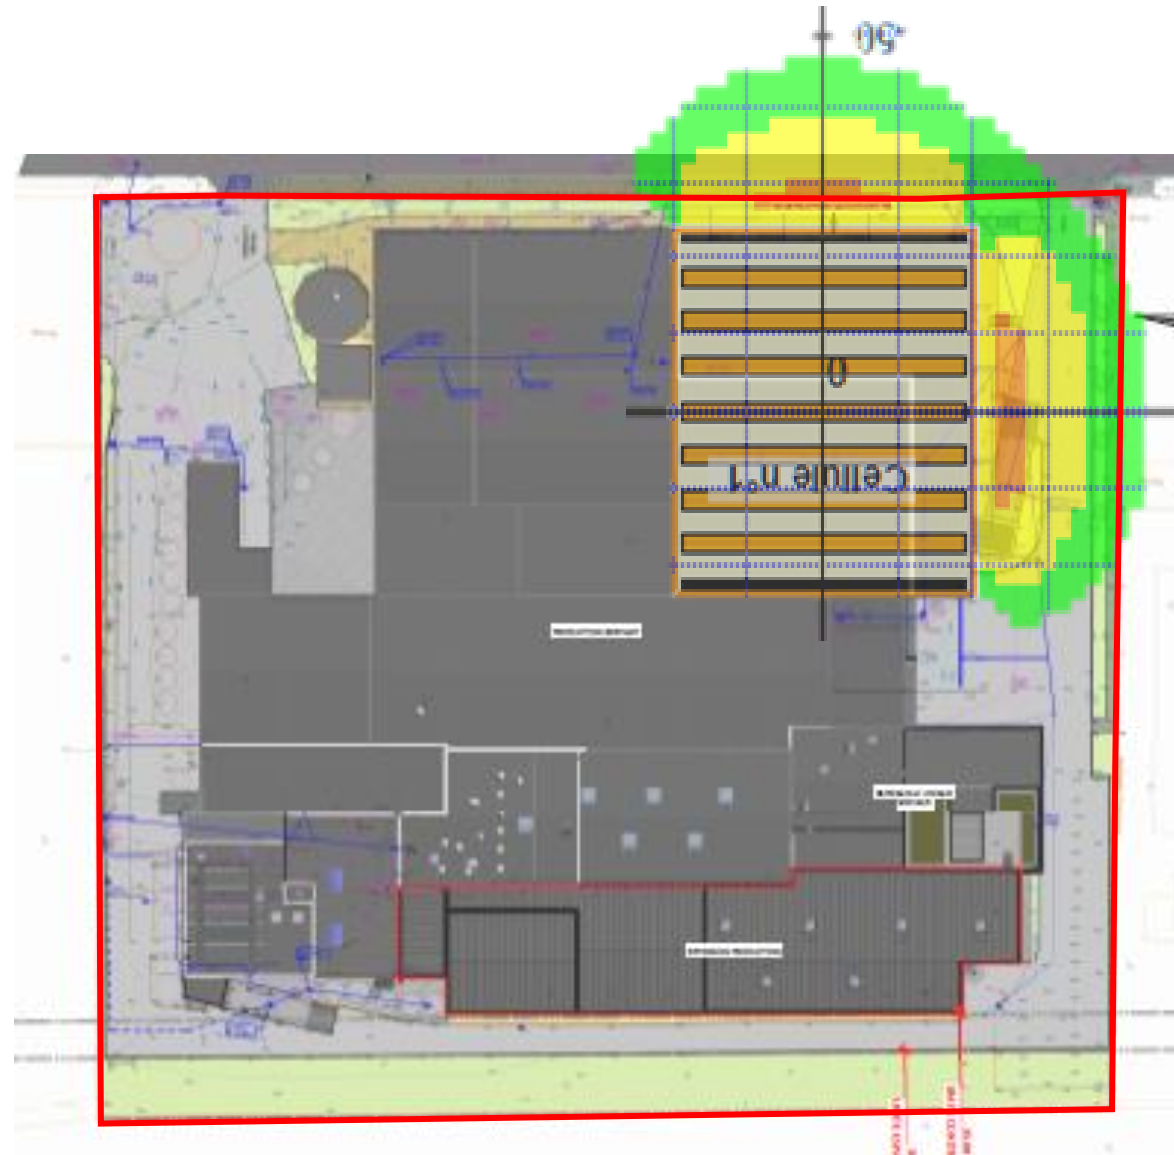
STOCK EMBALLAGES  
SANS MUR REI 120 AU NORD

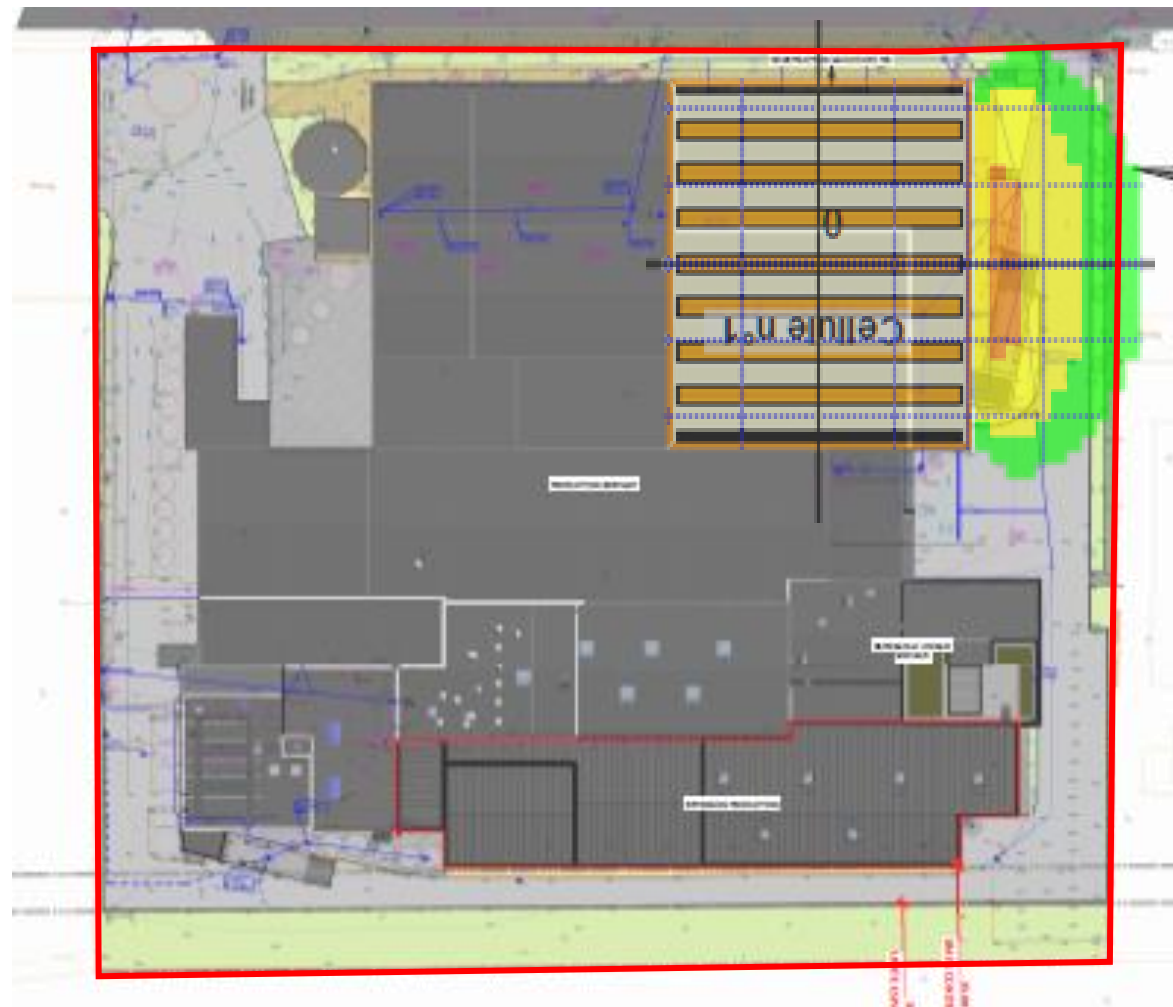
STOCK EMBALLAGES  
AVEC MUR REI 120 AU NORD

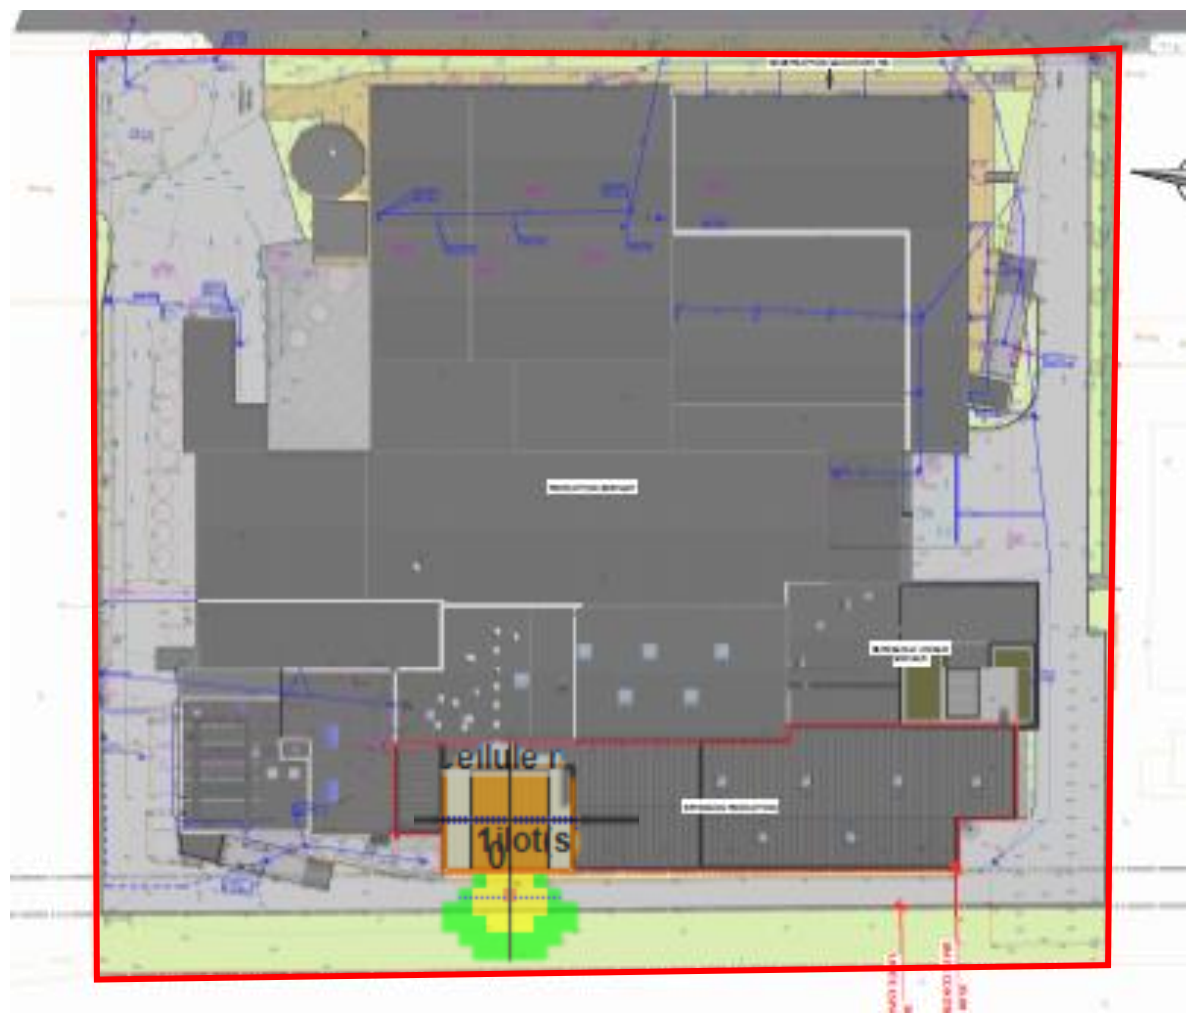
NOUVEAU STOCK MP2

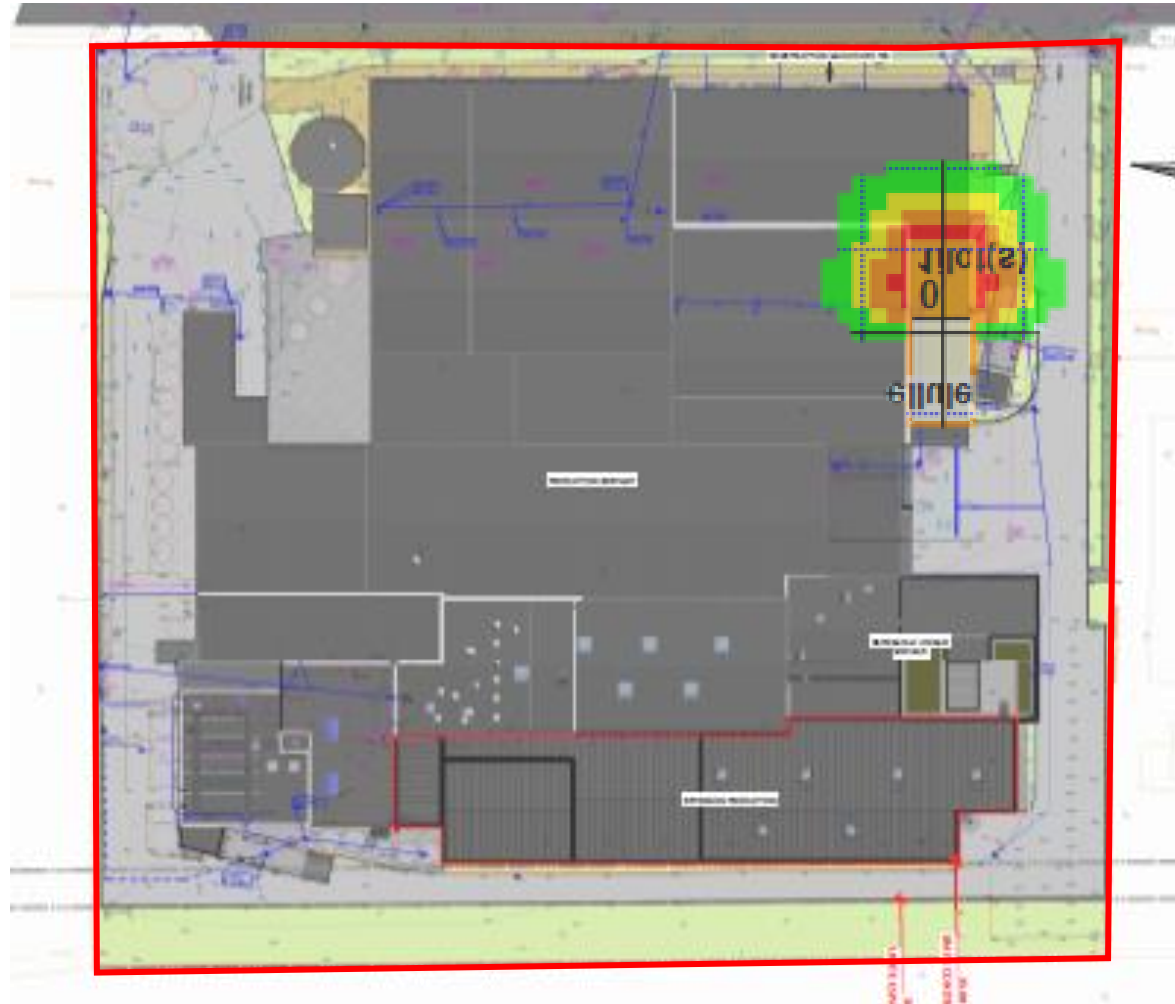
## Palettes bois en type 1510

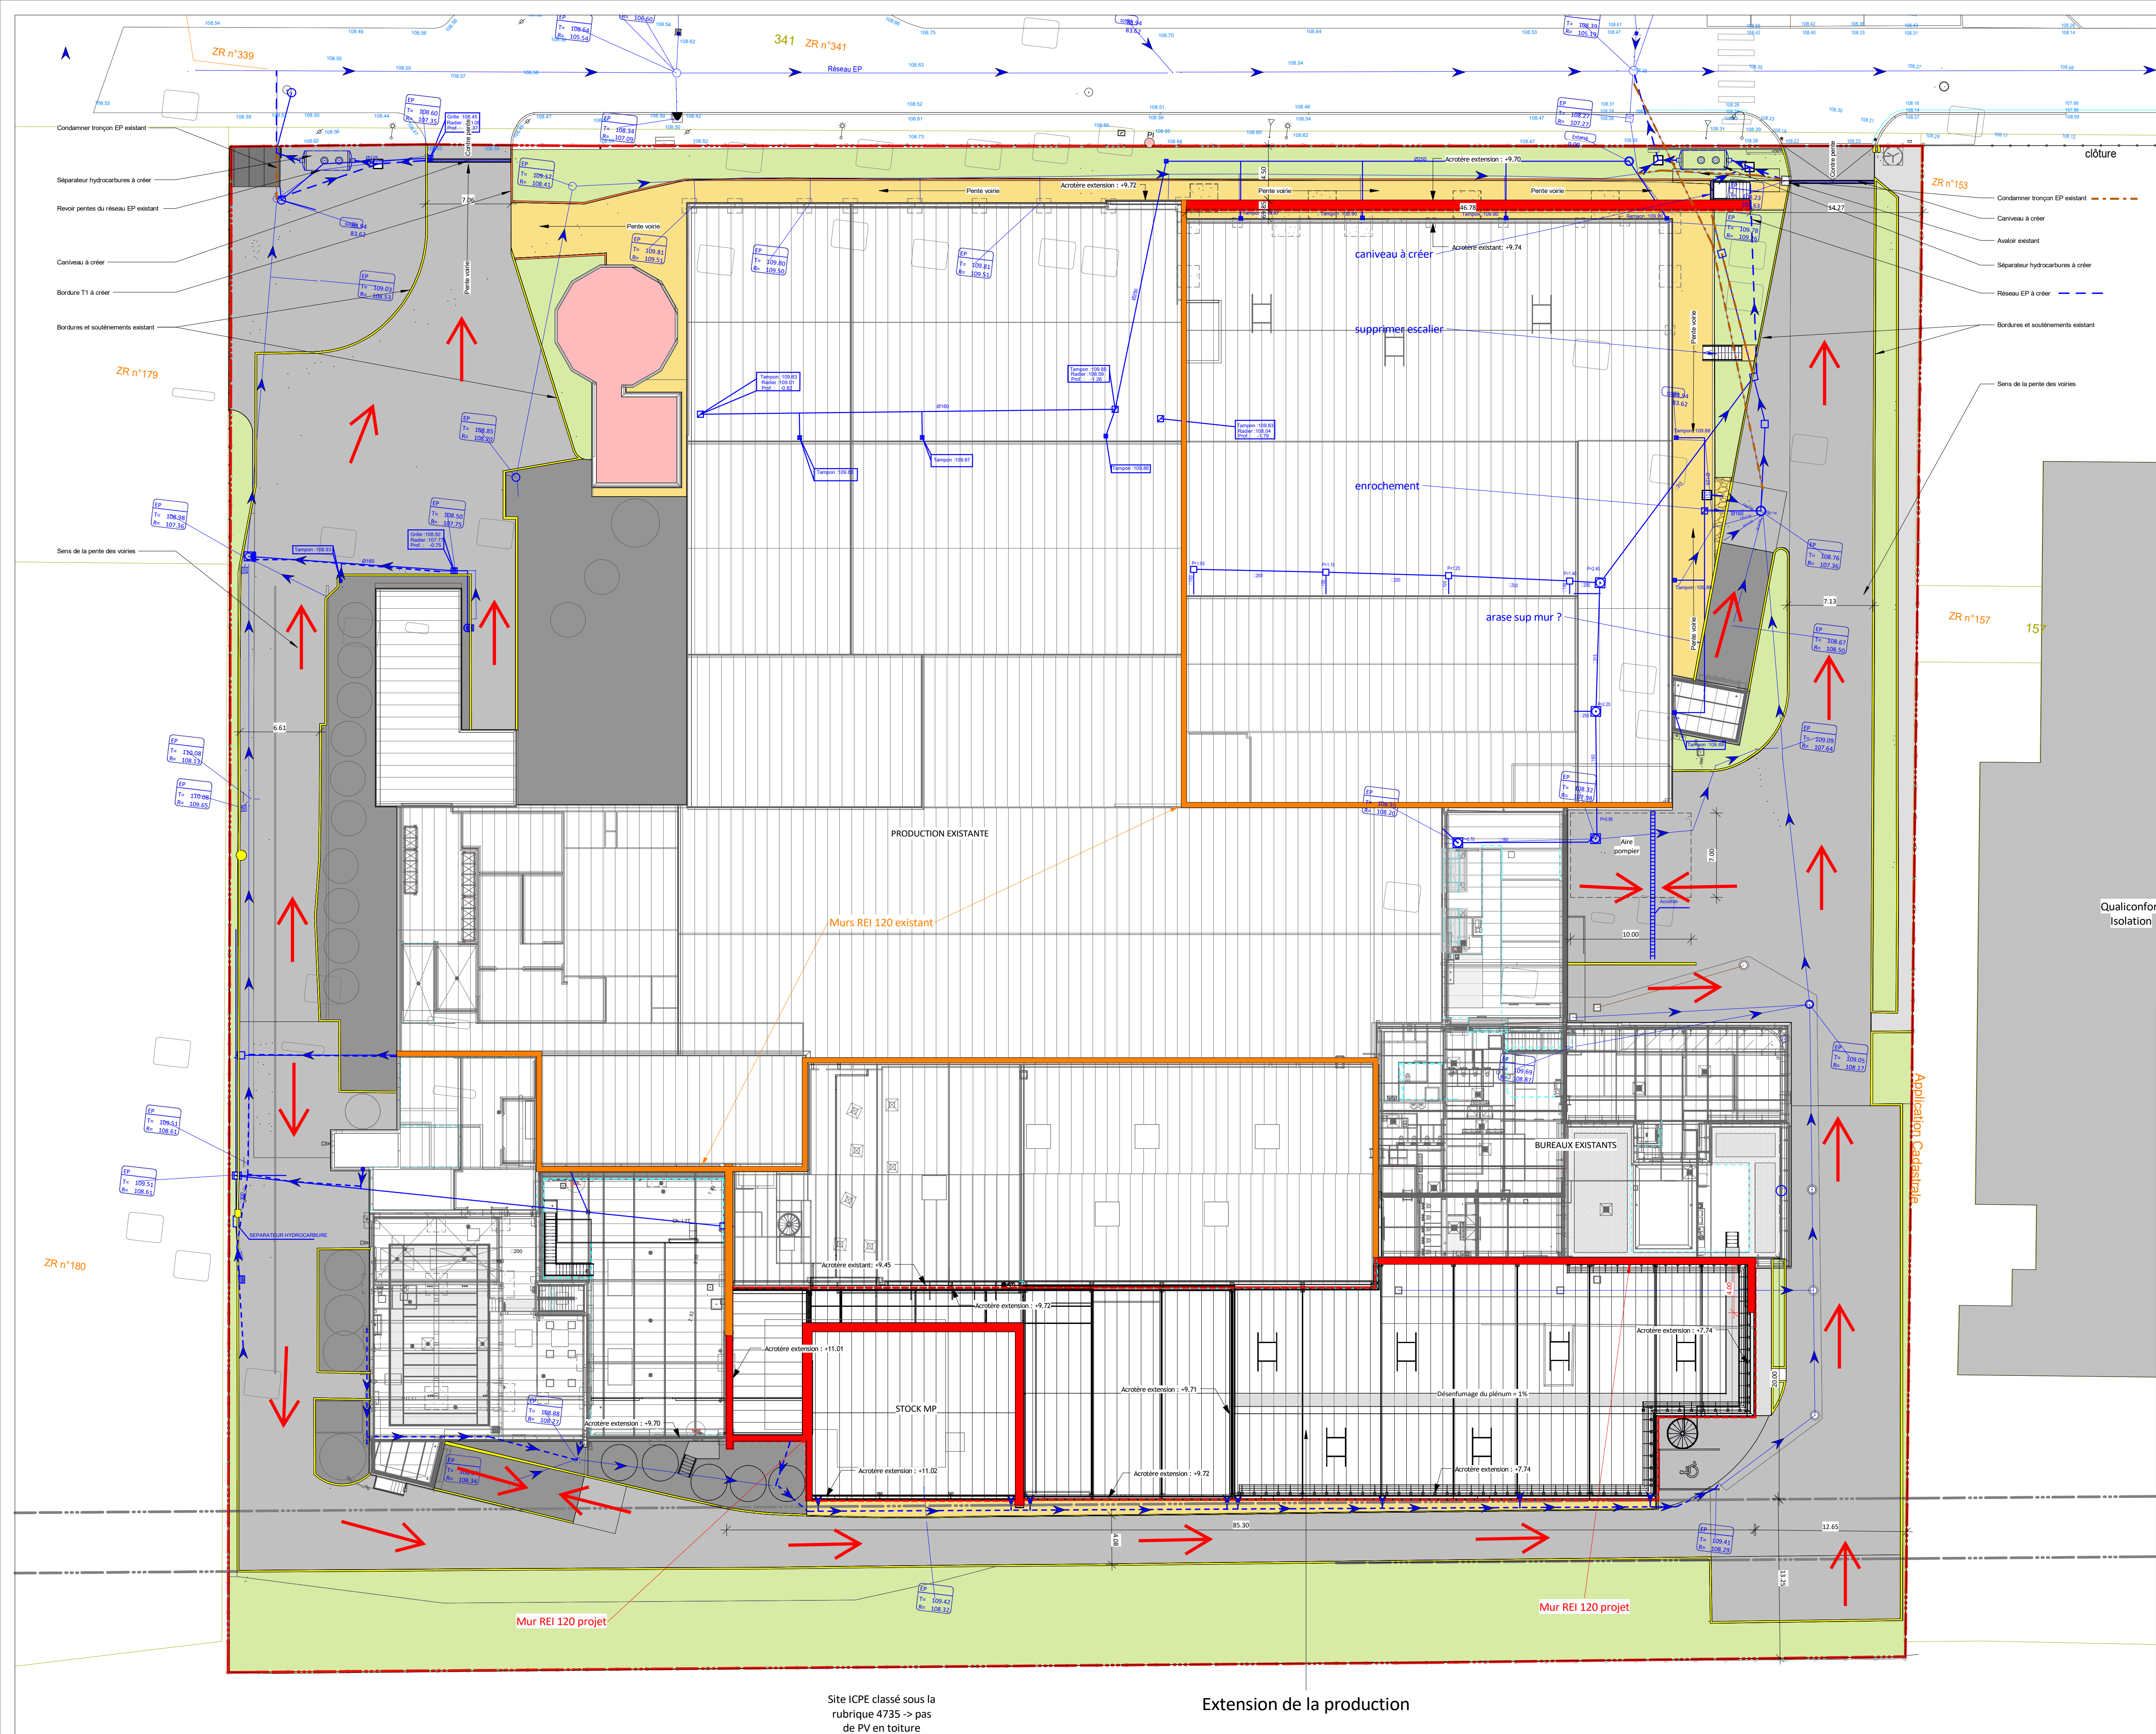
PLAN MASSE EAUX PLUVIALES

← Sens du ruissellement des EP  
MURS REI120 EXISTANT  
MURS REI120 PROJETES  
MOYEN DE DEFENSE INCENDIE
