# MATERIAUX CONCASSES ARDENNAIS (MCA)

Carrière de Douzy-Francheval (08)

## Dossier de demande d'autorisation environnementale unique de modification d'une carrière et d'une installation de traitement Pièce jointe n°49 – Etude de dangers

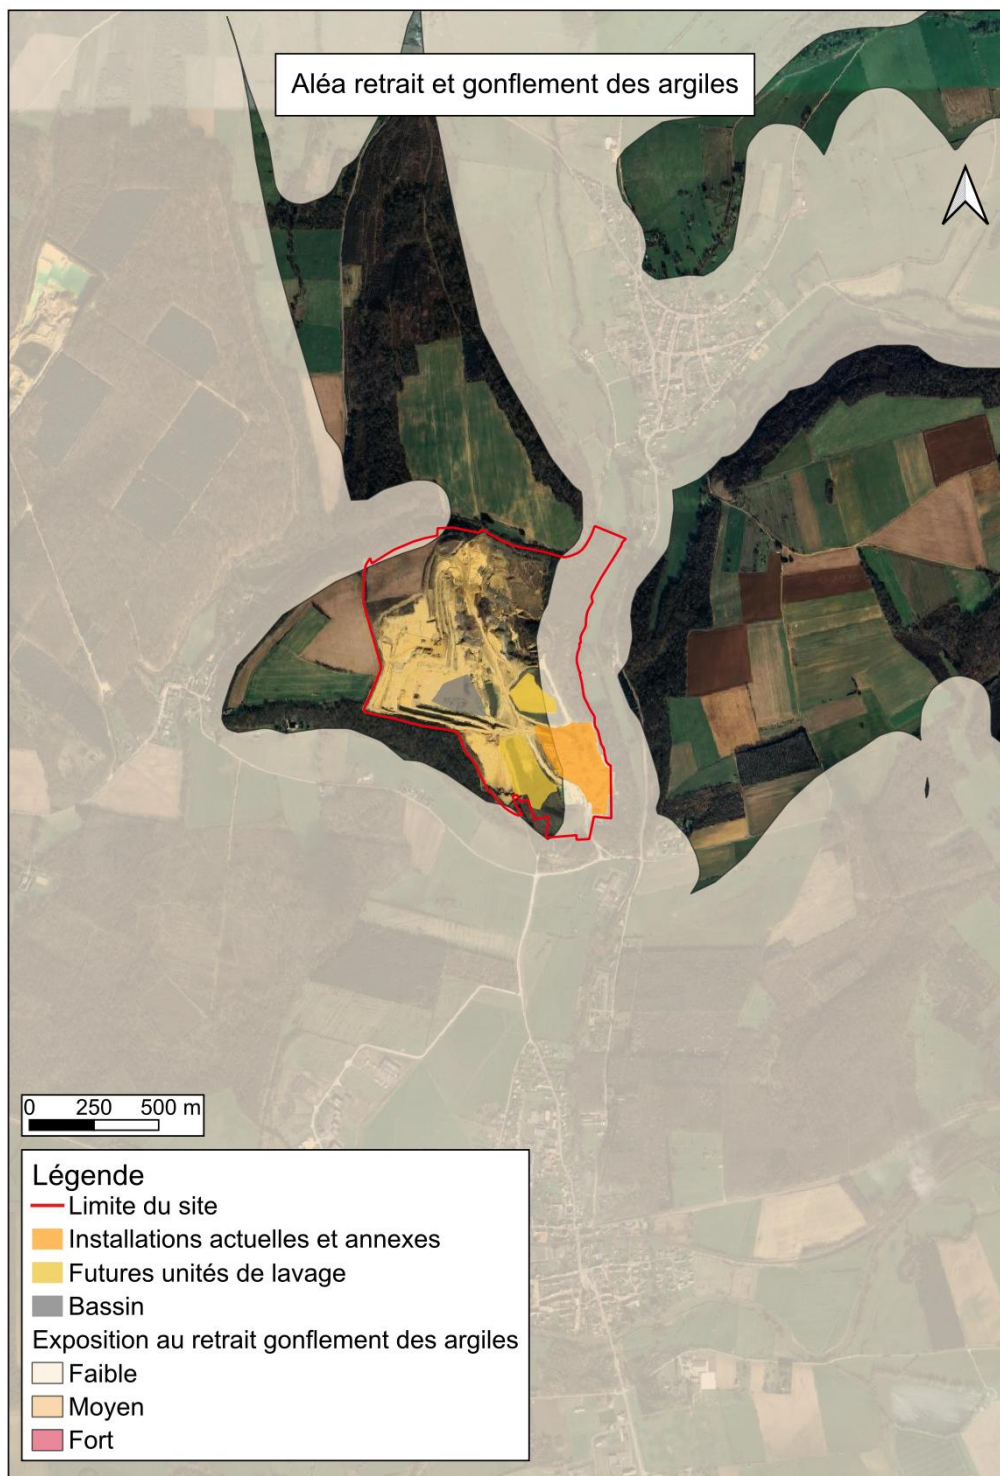
**Figure 11 : Carte des aléas retrait-gonflement des argiles autour du site**

Les aléas retrait-gonflement des argiles sont connus. Si besoin les constructions y seront adaptées. Ainsi, ce risque ne sera pas pris en compte dans la suite de l'étude.

| Figure 11 : Carte des aléas retrait-gonflement des argiles autour du site ..... | 38 |

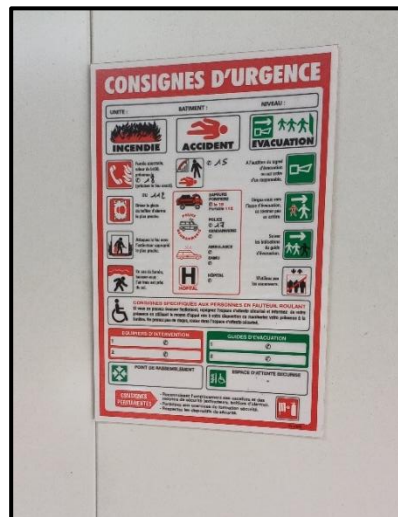
Le personnel présent sur le site dispose de moyens de communication (téléphones portables par exemple) permettant une alerte rapide des services de secours. Des panneaux indiquant les numéros d'urgence sont installés à des points clés du site et à bord des engins.

| Figure 16 : Affichage des consignes d'urgence dans le local pont bascule ..... | 50 |

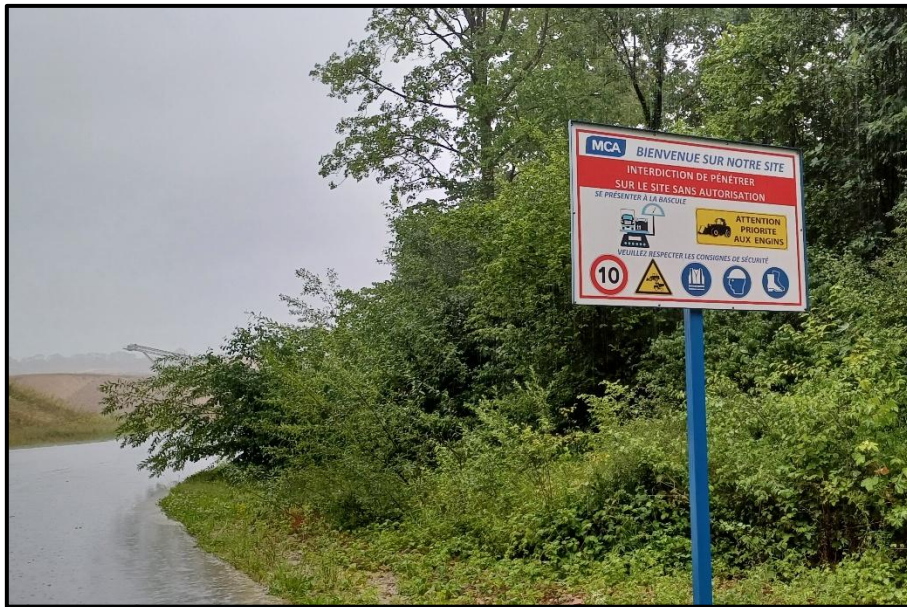
**Figure 17 : Signalisation à l'entrée du site**

- L'accès est strictement limité aux personnes autorisées ;
- La vitesse est limitée à 10 km/h pour les camions et 30 km pour les engins sur les pistes internes ;
- Une signalisation visible est installée à l'entrée et à la sortie du site ;
- Les conducteurs poids lourd (PL) prennent connaissance des consignes du site et signent un protocole sécurité chargement / déchargement,
- Les visiteurs doivent obligatoirement se garer sur le parking visiteur à l'entrée du site pour se présenter à l'accueil et recevoir les consignes du site.

| Figure 17 : Signalisation à l'entrée du site..... | 52 |

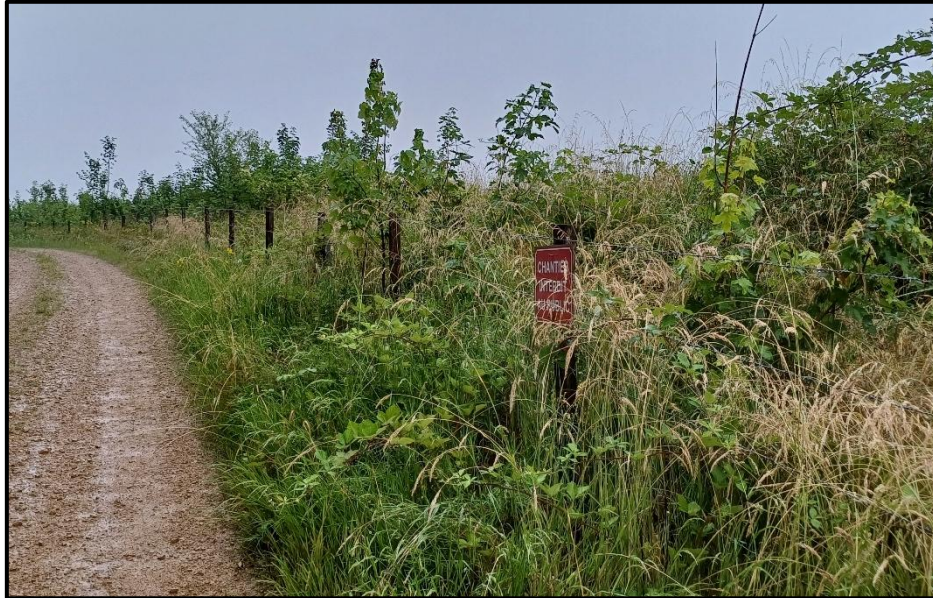
**Figure 18 : Clôture le long du chemin à l'ouest du site**

- La totalité du périmètre est d'ores et déjà clôturée et présente des panneaux d'interdiction d'entrée régulièrement espacés et signalisés ;
- Le portail à l'entrée du site reste fermé en dehors des jours ouvrés et des horaires d'ouverture ;
- Un registre est tenu pour tout visiteur après accord du responsable du site ;
- Une surveillance par caméras, avec affichage de l'information à l'entrée est mise en place.

| Figure 18 : Clôture le long du chemin à l'ouest du site ..... | 53 |
