# ETUDE DE DANGER DES DIGUES DE LA LEYSSE ET DE L'HYERES

# Rapport de diagnostic SE2

DI-ECS 2016-182-00 Juin 2016

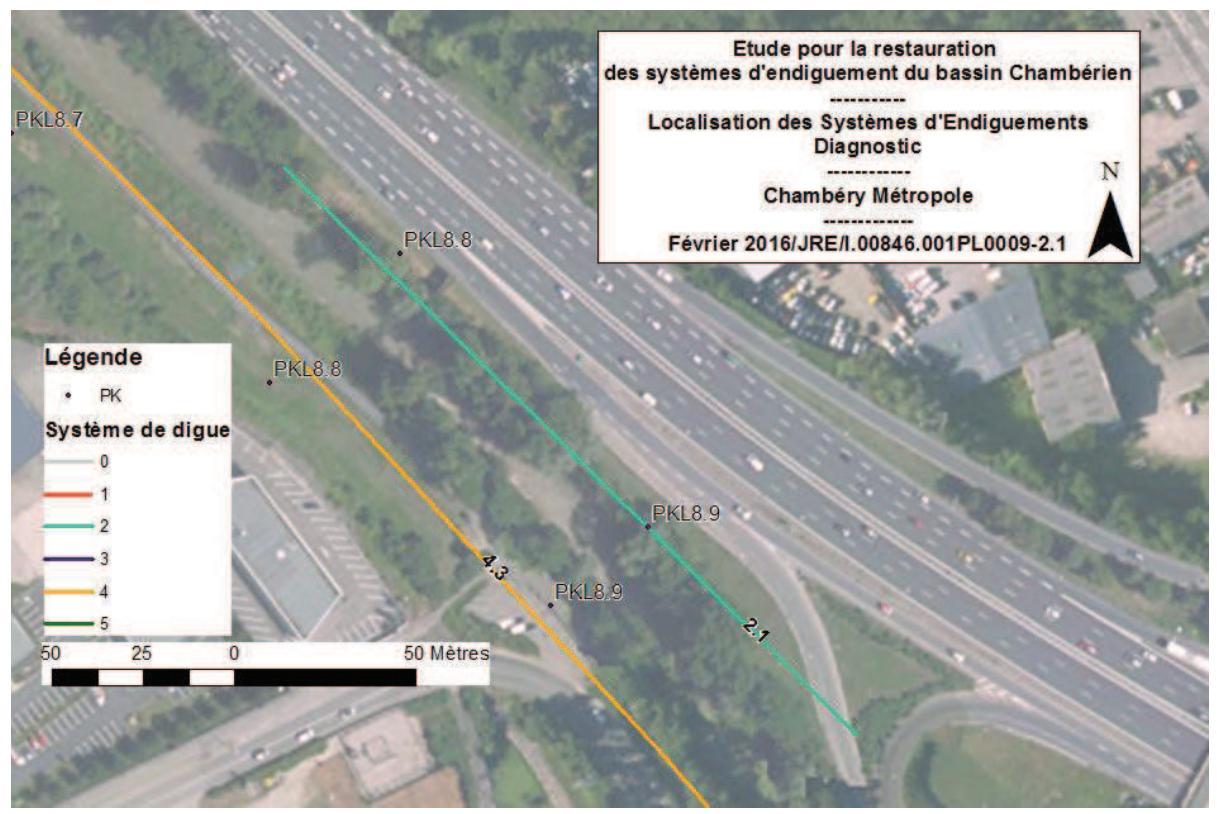
Figure 2 : Système 2.1 - digue RD de la Leysse

Le système d'endiguement de **la VRU**, est classé sous le système 2.1 et se situe sur la commune de Chambéry en Savoie (73). Il se situe en rive droite de 200m en aval de la confluence Leysse Hyères à 410m en aval de cette même confluence, entre les PK 8.97 et PK 8.76 (linéaire de 210m). Ce tronçon a 2 principaux profils topographiques principaux décrit dans la partie suivante.

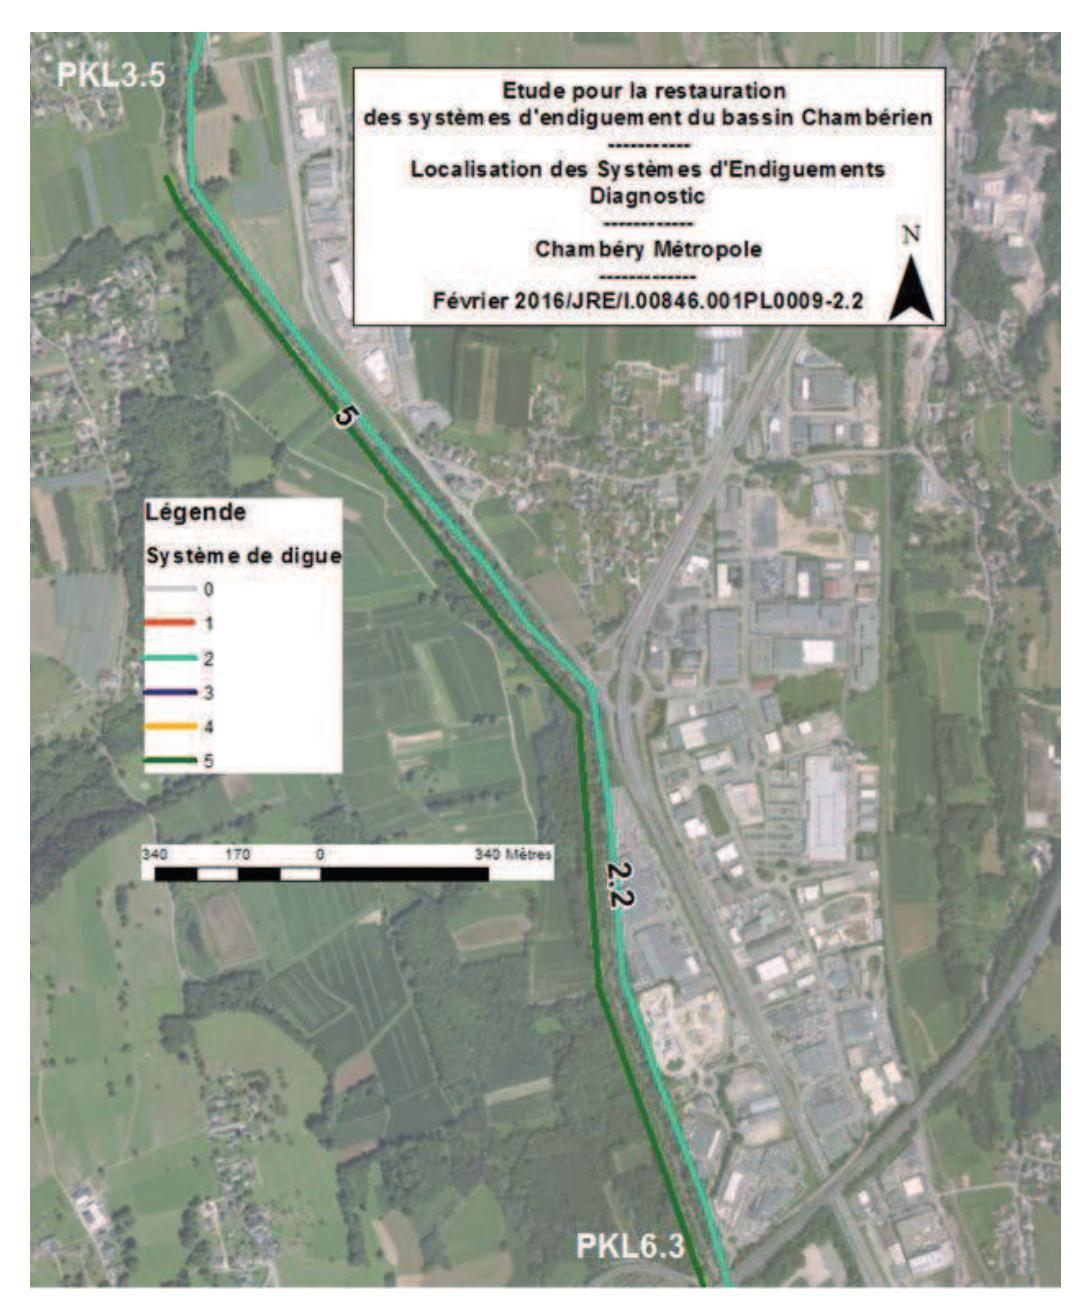
Figure 3 : Système 2.2 aval - Digue RD de la Leysse

Le système d'endiguement 2.2 aval se situe en rive droite de la Leysse, sur les communes de Chambéry, la Motte Servolex et Voglans en Savoie (73). Il se situe 1150 m en aval de la confluence Leysse Hyères et 100m en aval du pont du Tremblay, entre les PKL 8.0 et PKL 3.5 (linéaire de 4.5 km). Cependant seul la partie en aval du pont de l'A41 sera traité (du PKL6.3 au PKL 3.5 soit un linéaire de 2.8km), la partie en amont a déjà été étudié. Ce tronçon est découpé en plusieurs sous-tronçons décrit dans la partie suivante.

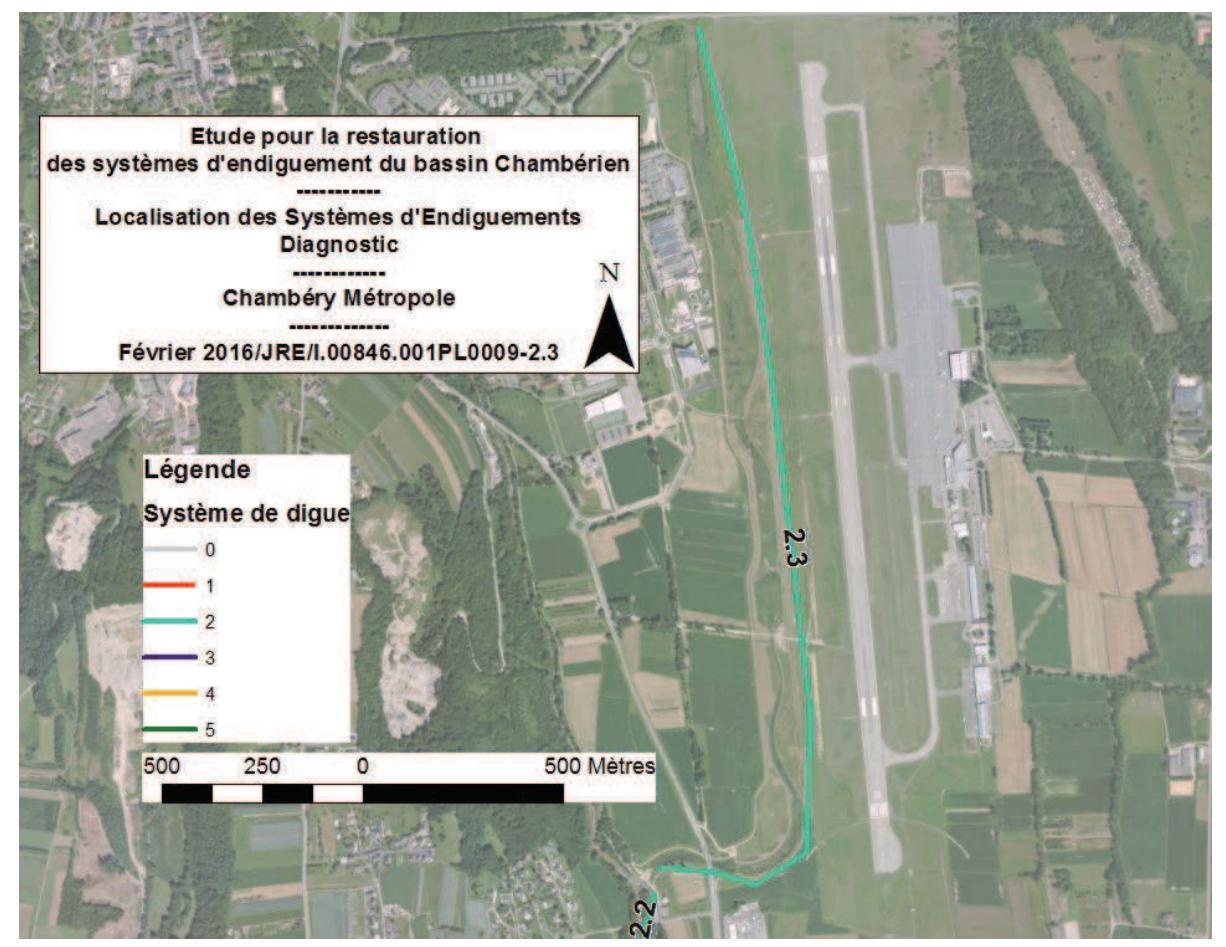
Figure 4 : Système 2.3 – Digue RD du bras de décharge de la Leysse

Le système d'endiguement du bras de décharge est classé sous le système 2.3, et se situe sur les communes de la Motte Servolex et du Bourget de Lac en Savoie (73). Il se situe rive droite du bras de décharge de la Leysse depuis l'aval du pont du Tremblay jusqu'à l'amont immédiat de la RD 1211, entre les PKBDL 2.5 et PKBDL 0 (linéaire de 2.5 km).

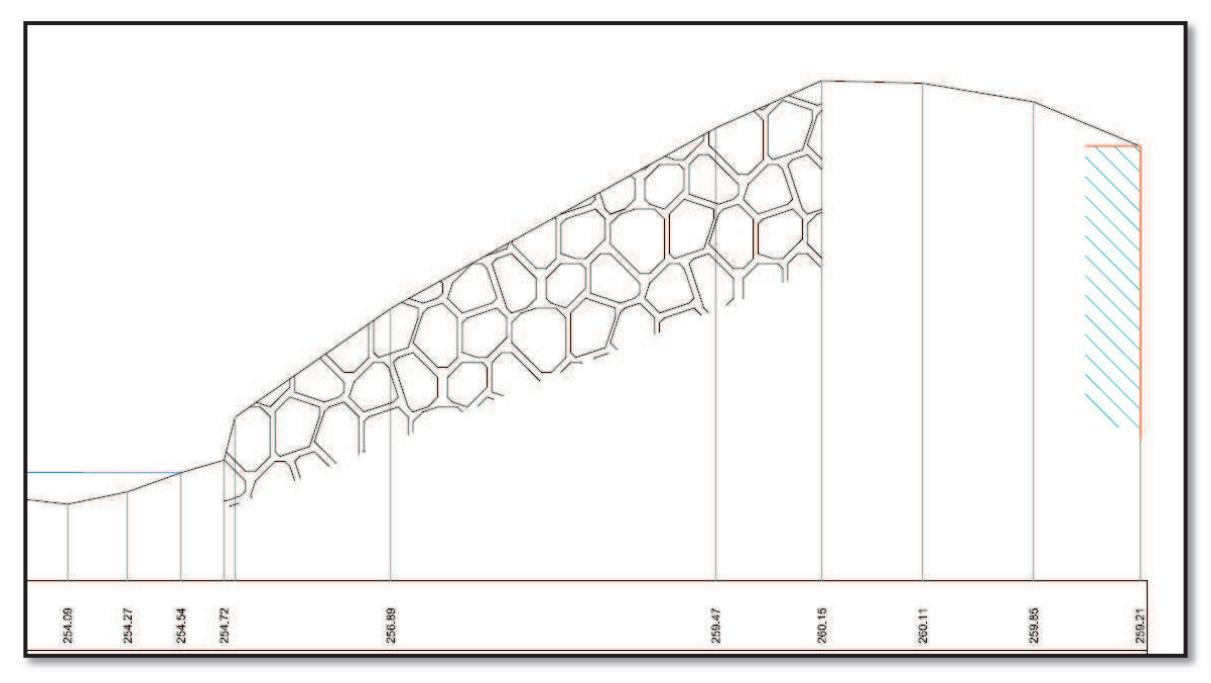
Figure 5 : Profil topographique - système 2.1 - PKL 8.83 - STTP60

D'un point de vue topographique, on distingue deux structures du talus amont très différentes. Sur la partie amont du secteur entre les PM0 et PM175 se trouvent des blocs pluri-décimétriques non liés en base et affleurant localement sur les parois de la digue. Sur la partie aval entre les PM 175 à PM 240, la digue est soutenue par un empierrement sur l'intégralité de sa hauteur. Ce dernier profil (Figure 5) est plus stable grâce à ces enrochements, d'autant plus que la largeur de crête est importante (5 à 6m), il ne sera pas étudié en stabilité.

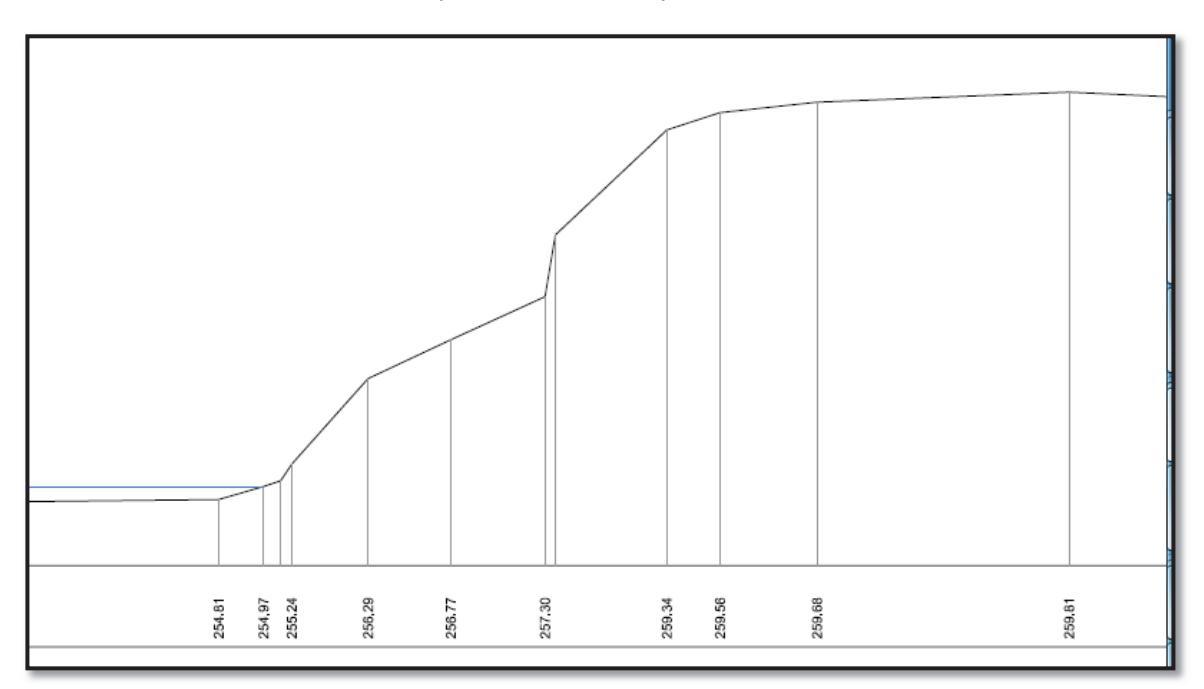
Figure 6 : Profil topographique - système 2.1 - PKL 8.91 - STTP57

Les profils critiques qui sont étudiés se situent donc sur la partie amont. Hormis le fait que le talus amont ne soit pas enroché, deux profils se distinguent, l'un avec une large crête, et l'autre avec une crête beaucoup plus faible et des pentes de talus aval plus importantes. Le premier profil étudié dispose d'une large crête, mais d'une pente du talus amont très importante. La relève topographique ne permet pas d'identifier le niveau du terrain neutre, mais celui-ci se situe 1.5m plus bas avec une pente relativement douce.

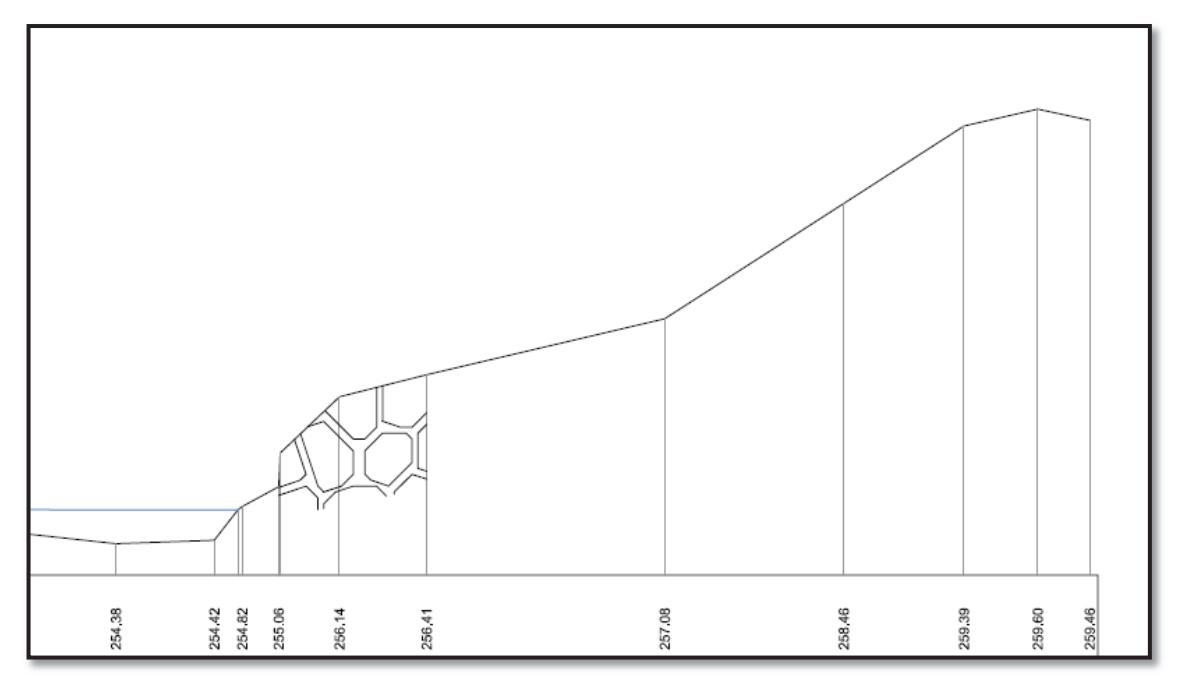
Figure 7 : Profil topographique – système 2.1 – PKL8.88 – STTP59

Le second profil est lui caractérisé par sa faible crête. Là non plus la relève topographique ne nous permet pas d'identifier le terrain neutre, mais il se situe 1.5m plus bas avec une pente élevée de quasi 1/1.

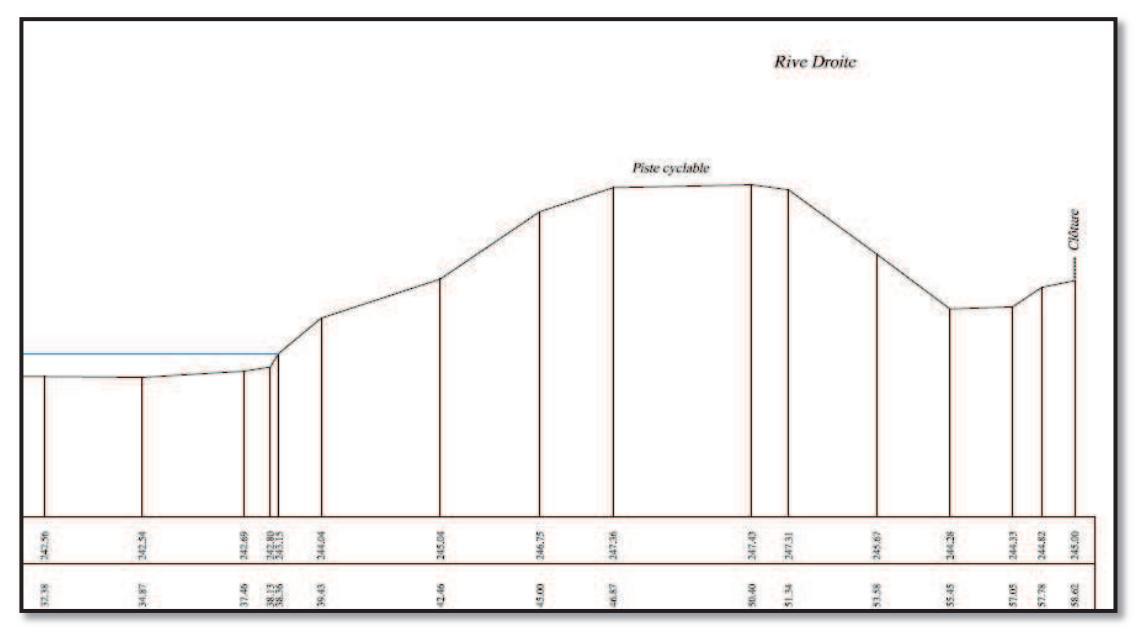
Figure 8 : Profil topographique secteur Jean Lain – système 2.2 aval – PKL5.444 – PM720

<u>Secteur Jean Lain :</u> Ce premier secteur à proximité du concessionnaire Jean Lain jusqu'au rond-point de Villarcher se situe entre les PKL 6.2 et PKL 5.1. La largeur de crête est d'environ 5 à 6m, et la hauteur de digue de 3m. Les caractéristiques géométriques sont résumées dans le Tableau 6. Le profil le plus défavorable vis-à-vis des pentes de talus et de largeur de crête sur ce secteur est le suivant :

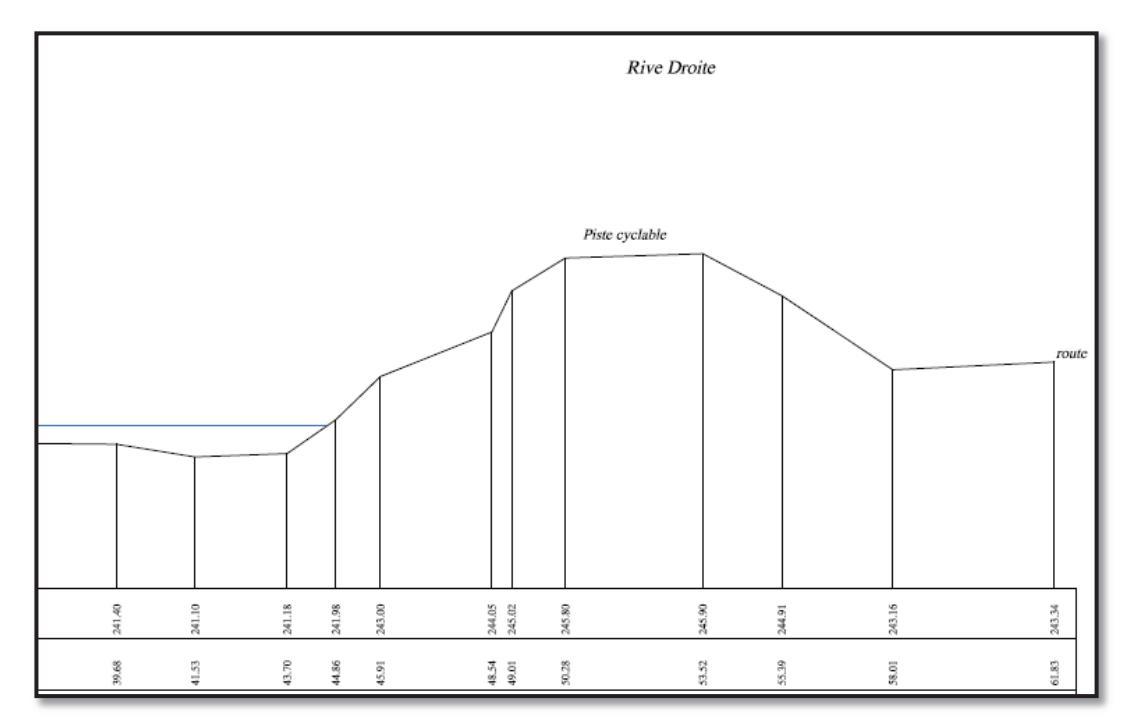
Figure 9 : Profil topographique secteur rond-point Villarcher – système 2.2 aval – PKL4.981 – PM1300

Secteur rond-point Villarcher : Cette digue constitue un point critique du linéaire de l'endiguement puisqu'à ce niveau les pentes amont et aval des talus sont très raides, de plus la largeur de crête est elle aussi très étroite. Le secteur se situe entre les PKL5.1 et PKL4.9. Au droit de Villarcher, le tracé de la rivière effectue un virage d'un angle d'environ 60°. La digue étant située dans l'extrados du virage, c'est donc une zone où l'érosion externe peut être très importante. Les profils topographiques et le diagnostic de sécurité permettent de mettre en évidence les caractéristiques géométriques résumées dans le Tableau 6. Le profil le plus défavorable vis-à-vis des pentes de talus et de la largeur en crête sur ce tronçon est le suivant :

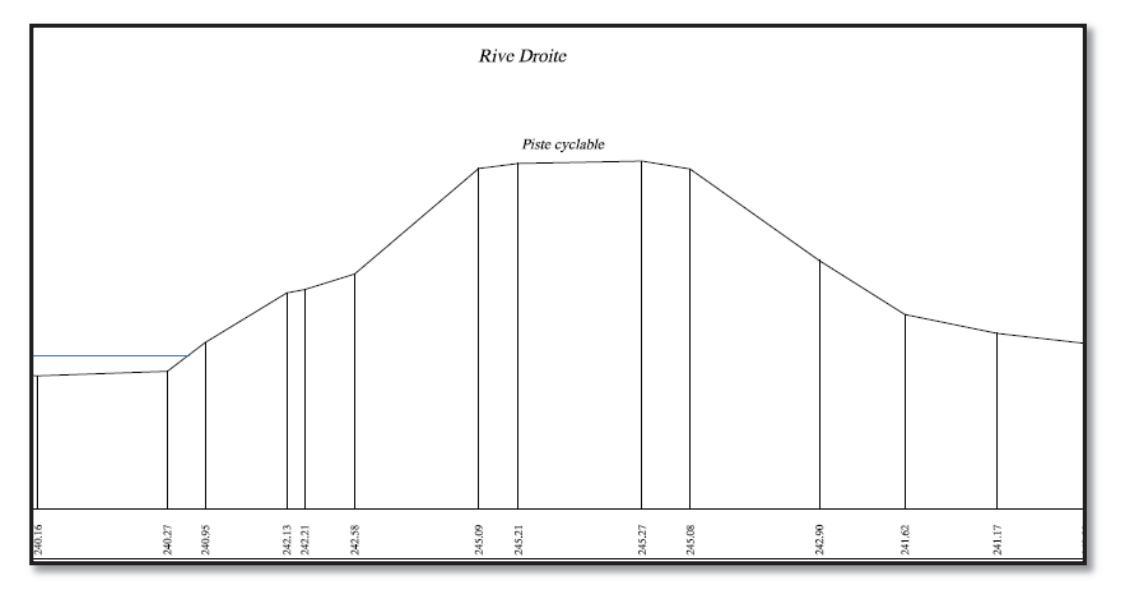
Figure 10 : Profil topographique secteur Villarcher - système 2.2 aval - PKL4.653 - PM1600

<u>Secteur Villarcher</u>: Le troisième secteur, celui de Villarcher présente des caractéristiques également spécifiques avec des fortes pentes de talus mais il présente une largeur de crête plus importante. Il se situe entre les PKL4.9 et PKL4.2. Deux profils topographiques extrêmes sont retenus, l'un pour la pente du talus amont l'autre pour celle du talus aval :

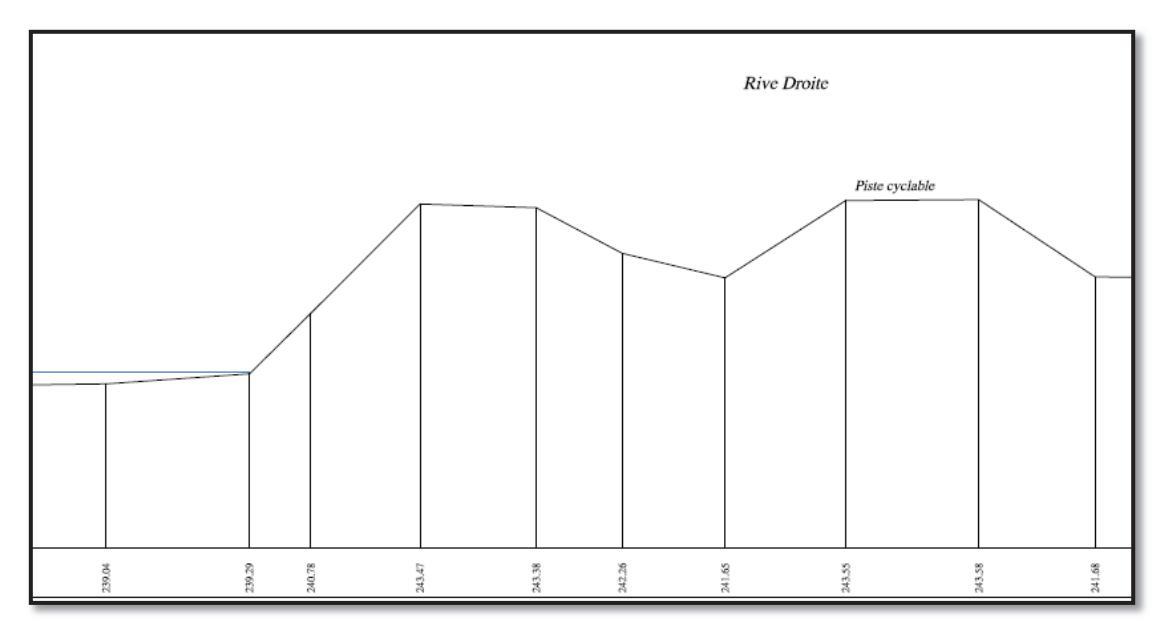
Figure 12 : Profil topographique secteur Double Digue – système 2.2 aval – PKL4.145 – PM2130

<u>Secteur double digue :</u> Le quatrième secteur est présent sur une petite section entre les PKL4.2 et PKL4, et est spécifique car il présente une double digue. De par sa forme, ce secteur présente moins de danger que les précédents. Les profils topographiques et le diagnostic de sécurité permettent de mettre en évidence les caractéristiques présentées dans le Tableau 6.

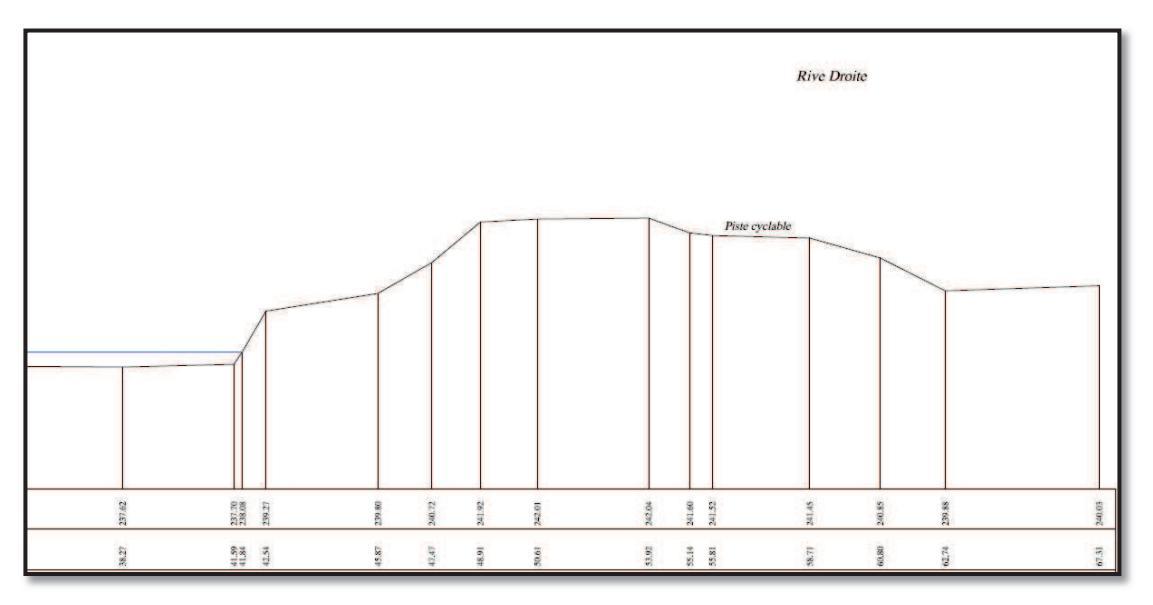
Figure 13 : Profil topographique secteur Tremblay - système 2.2 aval - PKL3.543 - PM2680

<u>Secteur Tremblay</u>: Le cinquième et dernier secteur présente un profil de digue large avec des pentes plus faibles que les secteurs précédent. Le profil le plus défavorable, vis-à-vis des pentes de talus et de la largeur en crête sur ce tronçon est le suivant :

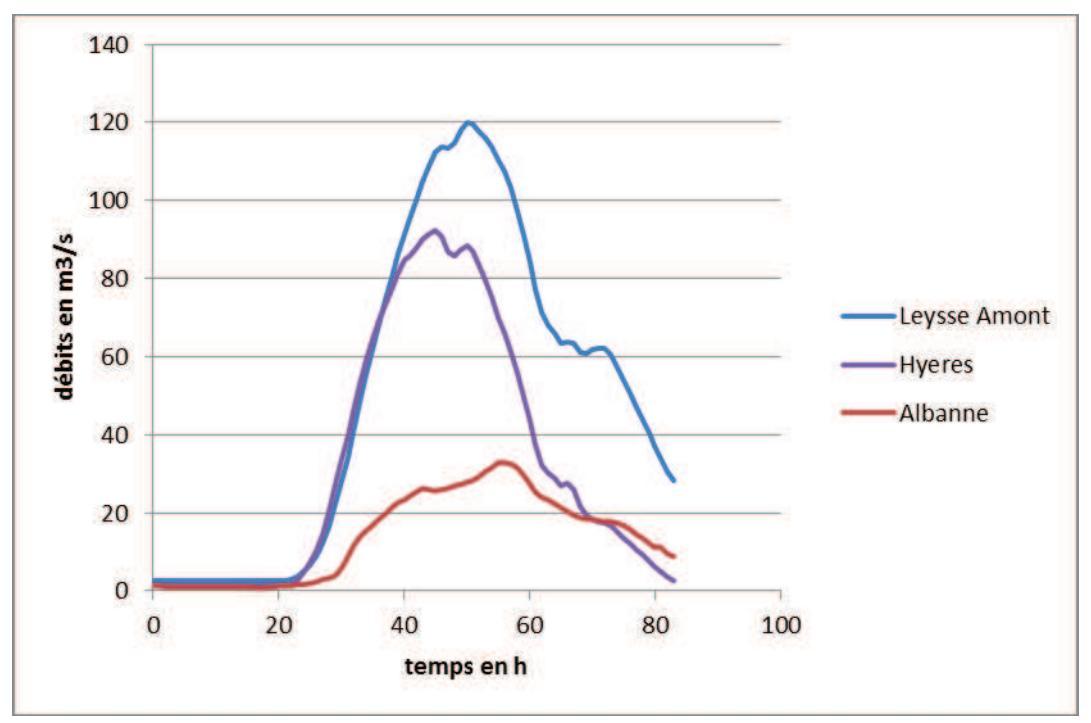
Figure 18 : Hydrogramme de la Leysse et ces principaux affluents pour la crue de 1990

La Leysse est un affluent de type fluvio-nival. Son débit moyen est relativement stable tout au long de l'année hormis en été où une baisse notable est observée. Ses crues se produisent généralement en hiver avec les épisodes de pluie intense mais peuvent aussi être marquées en fin de printemps, à la fonte des neiges. L'Hyères, affluent de la Leysse, est aussi de type fluvio-nival. En partie du fait de la petite taille de son bassin versant, ce cours d'eau réagit très rapidement aux précipitations avec des temps de réponse pouvant être de deux heures. Le graphique suivant présente les hydrogrammes de la crue de 1990 de la Leysse au pont du Tremblay extraits de la base de données HYDRO, de l'Hyères et de l'Albanne, ses deux affluents principaux.

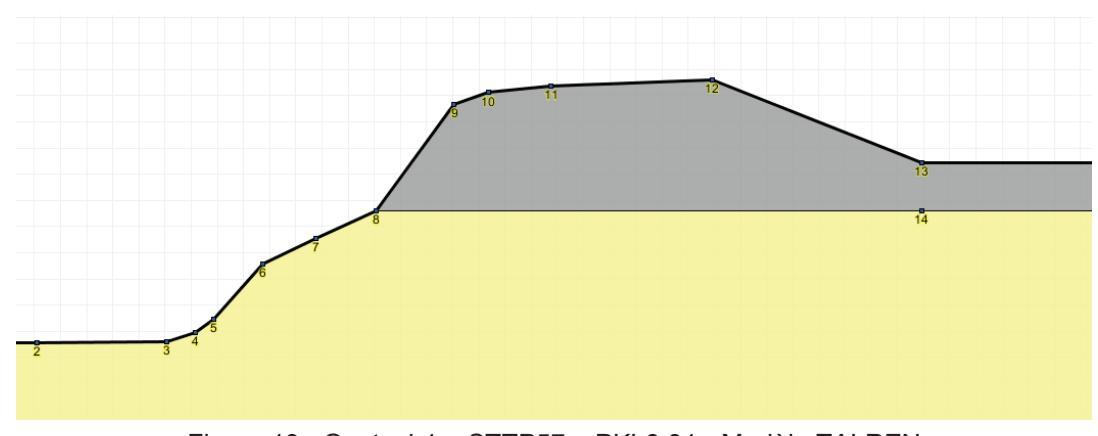
Figure 19 : Geotech1 – STTP57 – PKL8.91 - Modèle TALREN

• Geotech1 : PM 0 à 240 : STTP57

Profondeur	Description	γ (kN/m3)	c' (kPa)	φ' (°)	
-	enrochement	20	0	45	
Geotech1					
0 à 2.5m	Graves sablo-limoneuse gris	22.4	0	37	
2.5 à 7m	Limon sableux gris à cailloutis et cailloux	19.751	2	33	
Geotech2					
0 à 1m	Graves sablo-limoneuse gris	22.4	0	37	
1 à 5m	Limon sableux gris à cailloutis et cailloux	19.8	2	33	
5 à 7m	argiles limoneuses grises	19.9	5	26

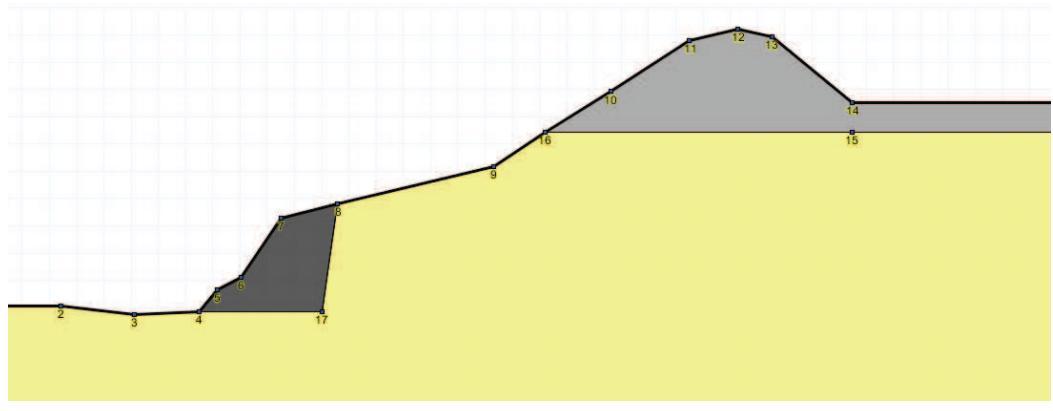
Figure 20 : Geotech1 - STTP59 - PKL8.88 - Modèle TALREN

• Geotech1 : PM 95 : STTP59

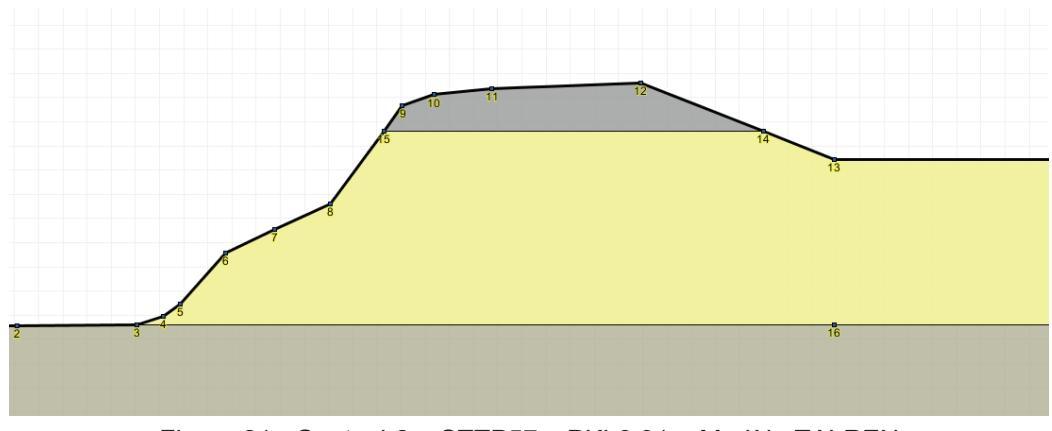
Figure 21 : Geotech2 – STTP57 – PKL8.91 – Modèle TALREN

• Geotech2 : PM 0 à 240 : STTP57

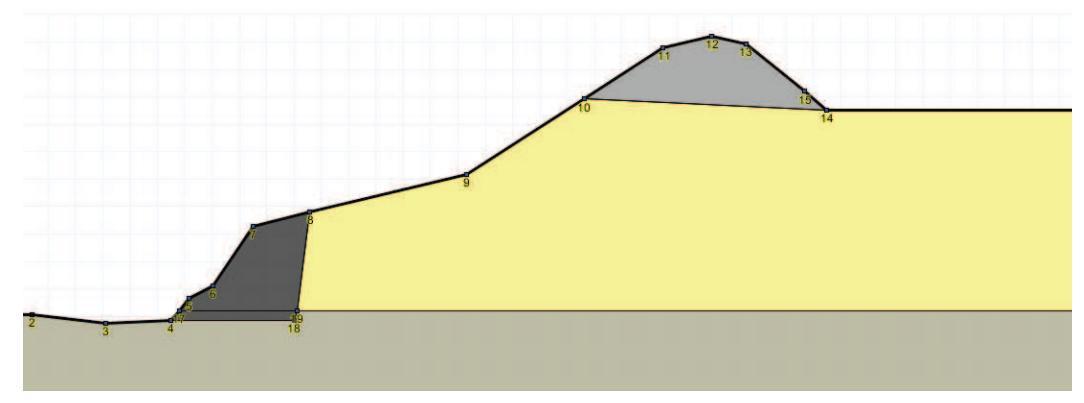
Figure 22 : Geotech2 – STTP59 – PKL8.88 – Modèle TALREN

• Geotech2 : PM 95 : STTP59

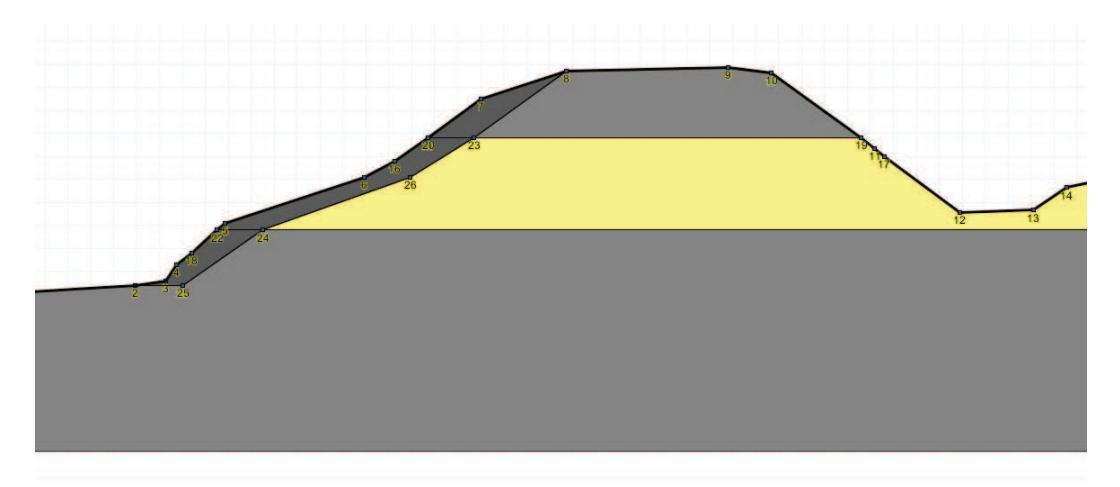
Figure 23 : Geotech1 – secteur Jean Lain PKL5.444 - Modèle TALREN

• Geotech1 : PM0 à PM1310 (secteur Jean Lain)

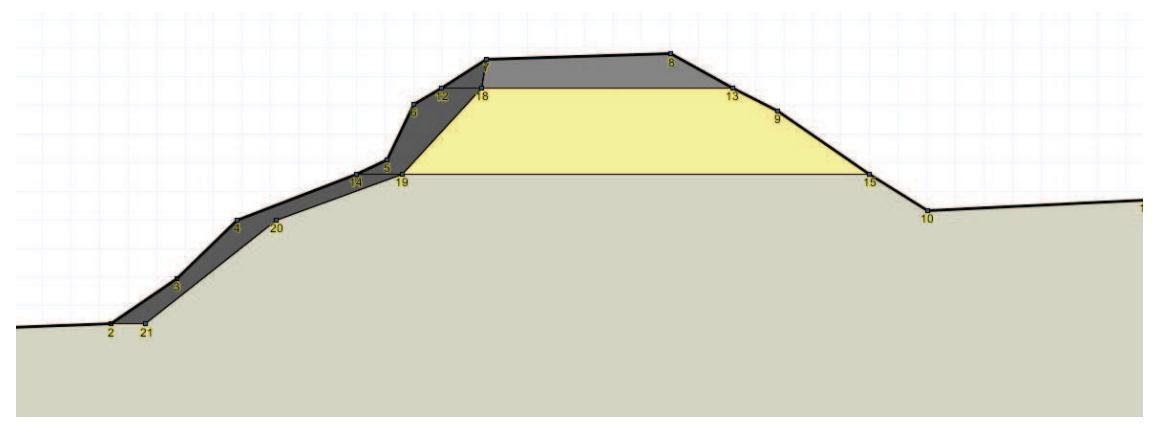
Figure 24 : Geotech2 – secteur Rond-Point Villarcher PKL4.981 – Modèle TALREN

• Geotech2 : PM1325 à PM2020 + PM2105 à PM2750 (secteur Rond-Point Villarcher)

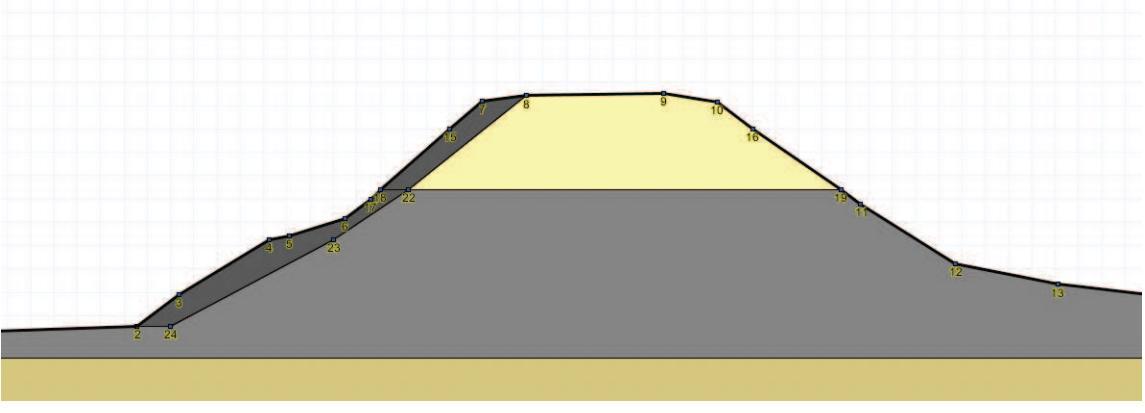
Figure 26 : Geotech3 - secteur Villarcher PKL4.653 – Modèle TALREN

• Geotech3 : PM2020 à PM2105 (secteur Villarcher)

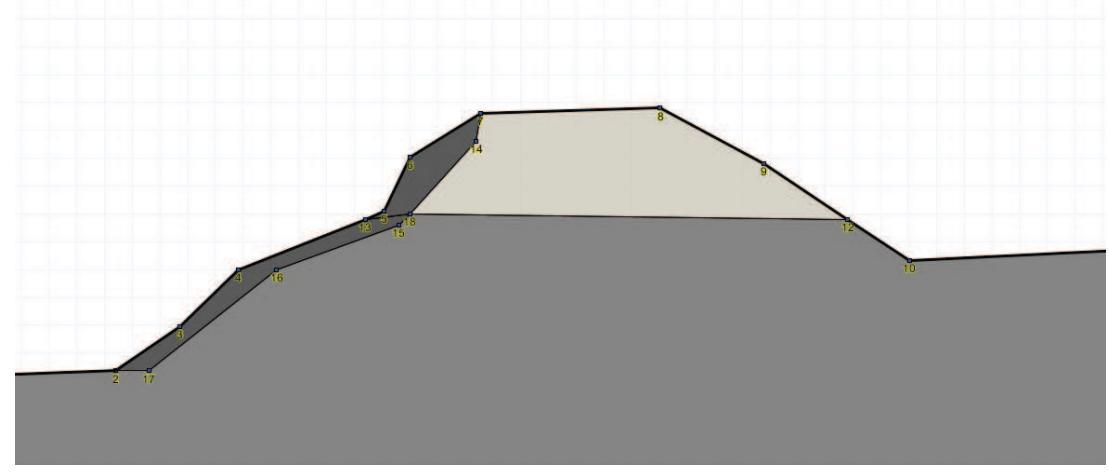
Figure 28 : Geotech5 – secteur Rond-Point Villarcher PKL4.981 – Modèle TALREN

• Geotech5 : PM1320 (secteur Rond-Point Villarcher)

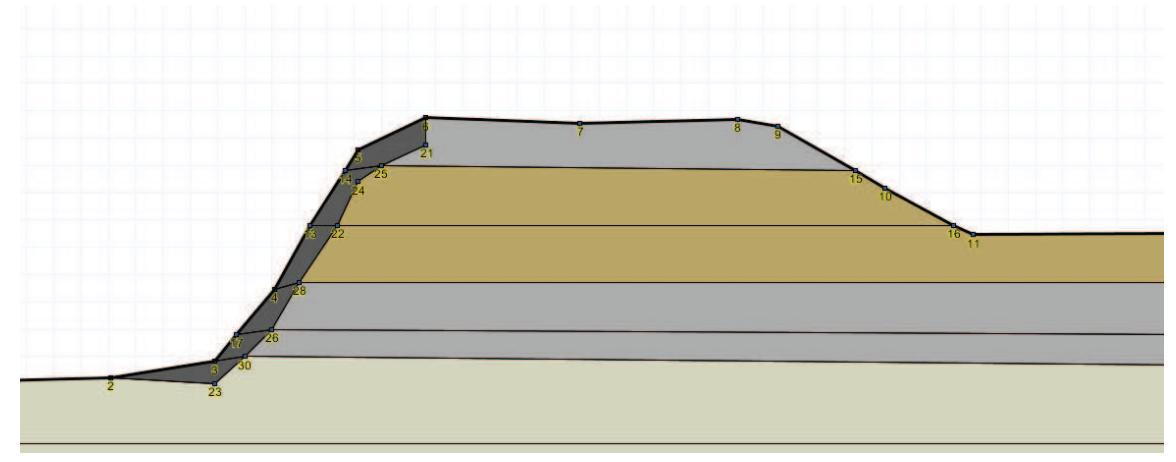
Figure 29 : Geotech6 – secteur Villarcher PKL4.208 – Modèle TALREN

• Geotech6 : PM1935 (secteur Villarcher)

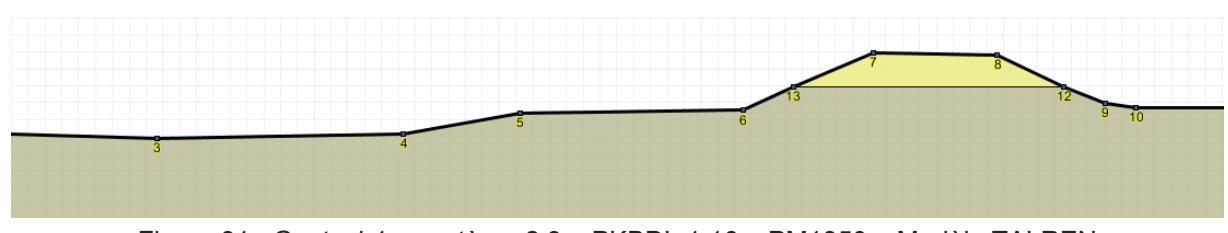
Figure 31 : Geotech1 – système 2.3 – PKBDL 1.16 – PM1350 – Modèle TALREN

• Geotech1 : PM0 à PM 2500

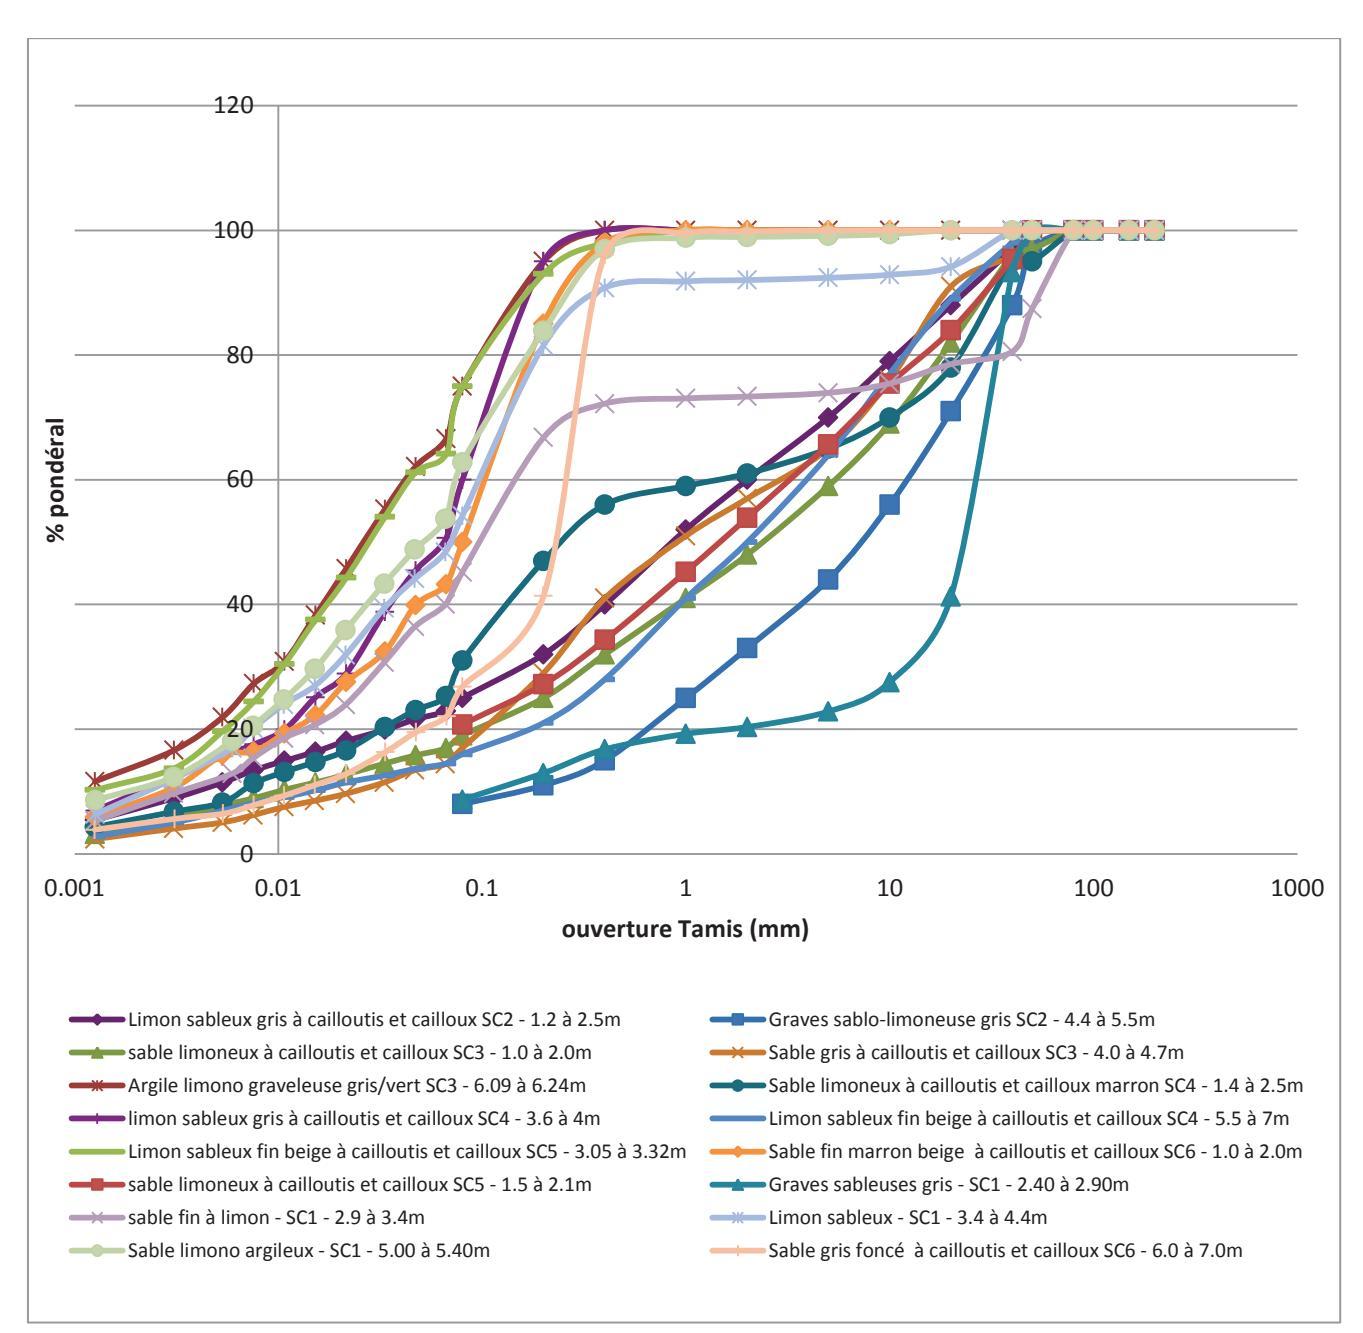
Figure 33 : courbes granulométriques - système 2.2 aval

Les échantillons analysés lors des essais granulométriques sont ceux des sondages SC1, SC2, SC3, SC4, SC5 et SC6. Ci-après les courbes granulométriques obtenues.

Il y a en totalité 16 granulométries effectuées.

- SC5 : le premier échantillon n'est pas concluant à cause de son faible taux de récupération, l'échantillon prélevé plus en profondeur est lui stable grâce à sa matrice de particules fines ;

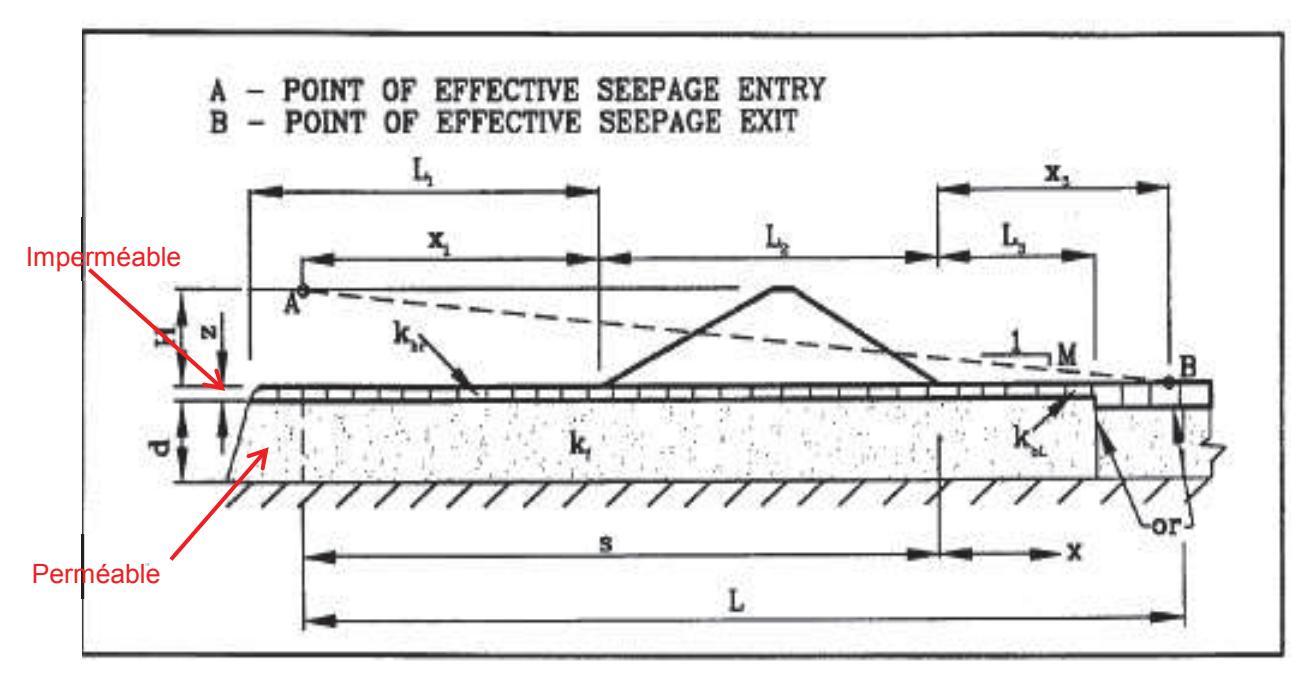
Figure 34 : Claquage hydraulique - Configuration requise

Le claquage hydraulique se produit lorsqu'une couche imperméable, type argile limoneuse, ne permet pas la remontée de la nappe en aval de la digue. Dans ce cas, la charge en aval de la digue devient très importante et des sous pressions peuvent engendrer le claquage hydraulique à l'aval de la digue.

La configuration nécessaire au phénomène de claquage hydraulique est présentée sur la Figure 34.

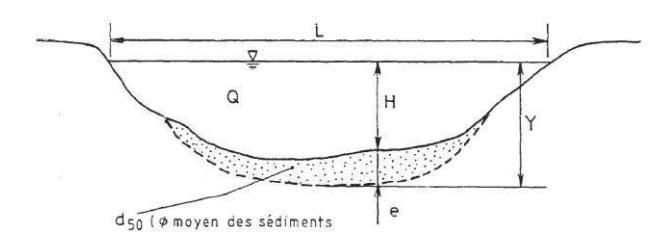
Figure 35 : Explication de la formule - Profondeur d'affouillement

$$Y = 0.73 \times \frac{q^{2/3}}{d_{50}^{1/6}}$$
(1)

Avec : q débit réduit (=débit/largeur cours d'eau) en  $m^3/s$ ,  $d_{50}$  diamètre moyen en m.

Fig. 6 : Fonds non perturbés en période de crue
