Risques liés à la présence de point d'eau ou de captages privés
Puits du Mas de Clerc
Commune de Redessan

Risques liés aux points d'eau et captages privés
Champ captant du Mas de Clerc

05/06/2022

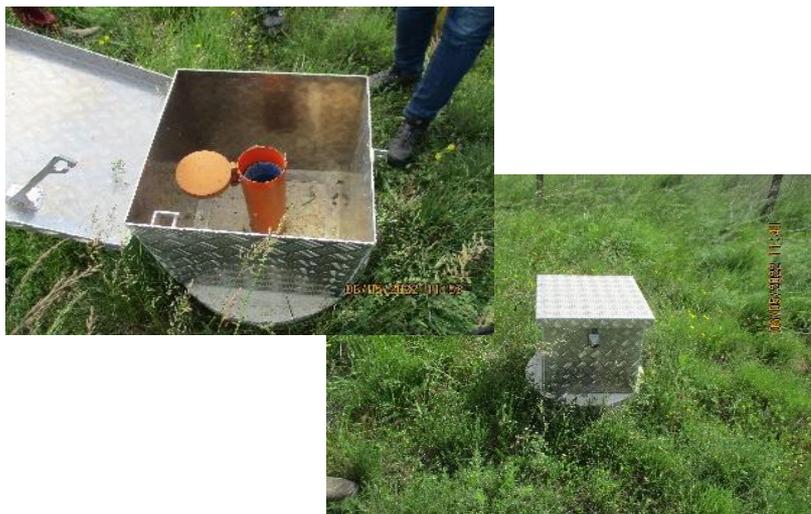
Piézomètre de la station Mas de Clerc - 1a

Parcelle concernée	AH 75
Dalle 2 mètres + pente	Non/diamètre 60cm
Hauteur / TN	35,5cm
Bâti de protection	Capot alu de protection
Etat du bâti	bon état
Aménagement à prévoir	Travaux agrandissement dalle de protection : 2m Et Réhausse tête à +50cm/TN
Autres

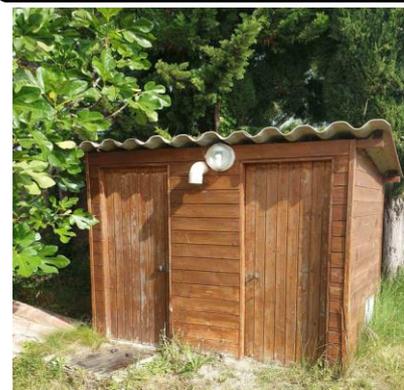
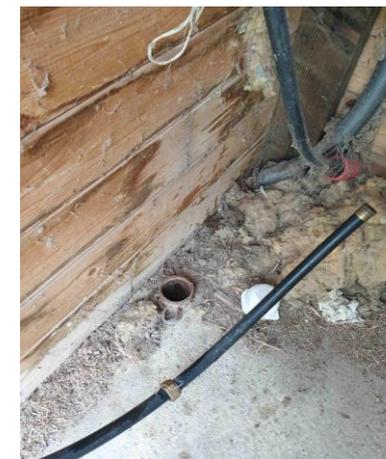
Forage privé - 1b - Ent01

Parcelle concernée	AH 49
Dalle 2 mètres + pente	Non
Hauteur / TN	7 cm
Bâti de protection	Oui, abri jardin
Etat du bâti	Bon état du bâti en bois
Aménagement à prévoir	Réhausse tête à +50cm/PHE, mise en place d'une dalle béton avec pente
Autres	-

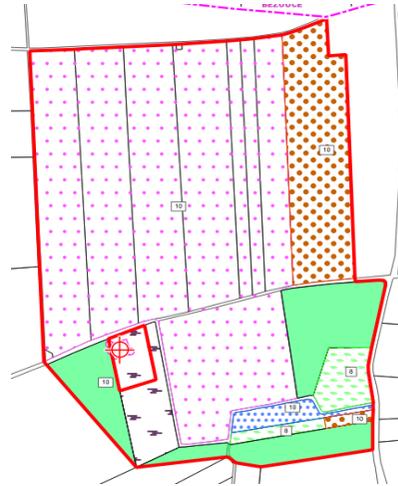
Localisation générale

Fiche n°	8	Pacage chevaux	Date :	05/06/2022
N° parcelle : AH50 et AH29

Type d'activité	Pacage chevaux
Durée	NC
Nombre de chevaux	1 par parcelle
Aménagement à prévoir

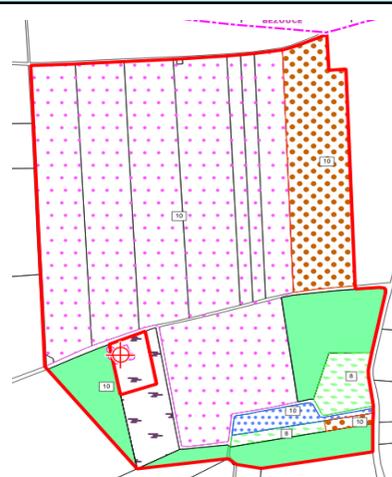
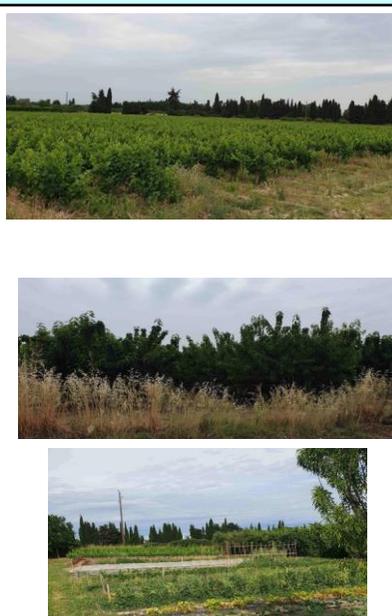
Fiche n°	10	Cultures	Date :	05/06/2022
N° parcelle : Vignes = AH20, 21, 22, 25, 26, 27,28 et 31 - Arboriculture (cerise) = AH 104 - Près = AH 76 - Potager = AH 49

Caractéristiques générales	
Plantes cultivées	Vignes/Arboriculture (cerise)/Jardin
Rotation des cultures	-
Surfaces cultivées	15,8 ha
Type d'activité (industrielle, artisanale)	Agricole
Type de produits phytosanitaires pouvant être utilisés	Vignes situées dans le PPR en agriculture biologique, verger en agriculture non biologique
Période d'utilisation de ces produits	NC
Fréquence d'utilisation de ces produits	NC
Quantité annuelle de produits utilisés	NC
Détection dans l'eau	Nitrates, Atrazine déséthyl déisopropyl, Esa metolachlore, Simazine, Terbutylazine déséthyl, Terbuméton déséthyl, Terbuméton et ses métabolites
<p>Occupation des sols</p> <ul style="list-style-type: none">

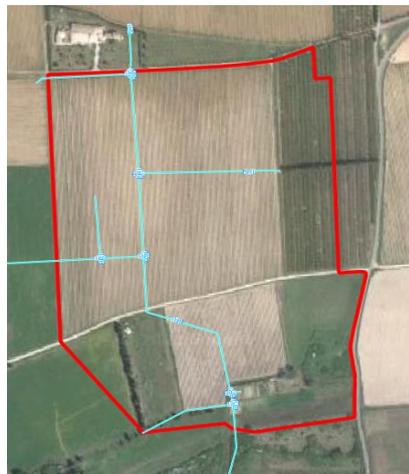
Fiche n° 11a

Canalisation BRL (DN entre 90 et 400mm)

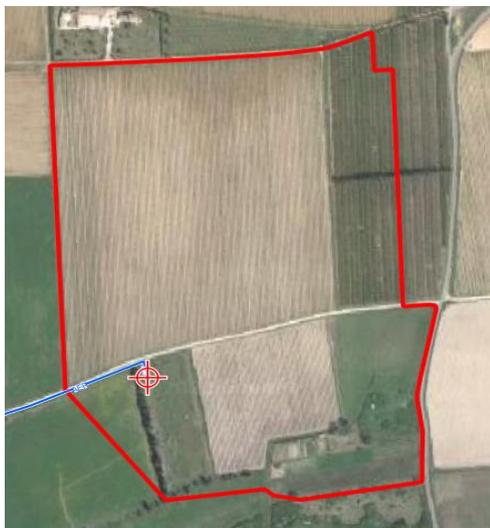
Fiche n° 11b

Canalisation d'adduction du puits du Mas de Clerc vers Redessan (DN 200mm)

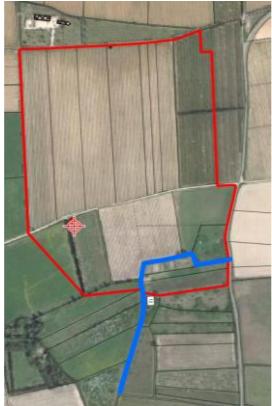
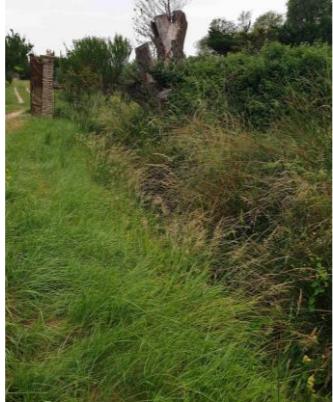
Fiche n° 12	Fossé	Date : 05/06/2022
	Section cadastrale : AH	Propriétaire : -
	N° parcelle : domaine public

Caractéristiques générales	
Sens d'écoulement des eaux	Sud, vers ruisseau le Buffalon
Contexte environnemental	Zone disposant d'un PPRi
Écoulement permanent ou temporaire	Temporaire
Rejet d'eaux usées ou produits polluants	Non
Modalités et fréquence d'entretien	Non connues
Notions hydrogéologiques	
Perte	-
Liaison avec l'aquifère	-
Traçage réalisé	-
Autres	-
Aménagements proposés	
Aménagements	Prix estimatif
-	-
