# COMMUNAUTE D'AGGLOMERATION DU GRAND CHAMBERY

## ETUDE DES RISQUES NATURELS ET ETABLISSEMENT DE PIZ PARTIELS SECTEUR DES SŒURS A JACOB- BELLECOMBETTE

### MODIFICATION M5

| OBJET : | Carte d'aléas ou PIZ pour PLUi |

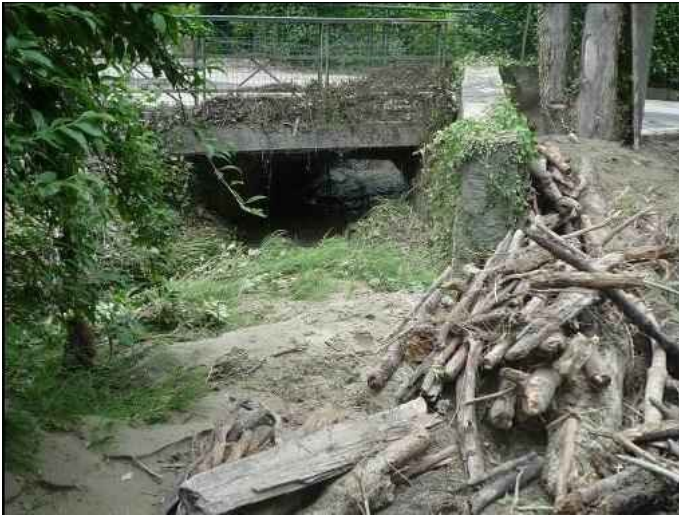
| Date | Localisation | Phénomène | Source |
|---|---|---|---|
| 07/06/2015 | Chambéry (Bissy) | <p>Débordement du Merderet le 7/6 à la suite d'un fort orage (45 à 60mm de pluie en 30mn, vue du pont amont ci-dessous) sur les secteurs de Chevalière (nombreuses propriétés inondées ainsi que le nouvel Ehpad des Charmilles et l'ancien) et Paul Girod en aval.</p> | RTM |
