**Le Bois**

# Révision partielle n°1 du Plan de Prévention des Risques

## **1 – Note de présentation**

**Pré- projet : juillet 2012**

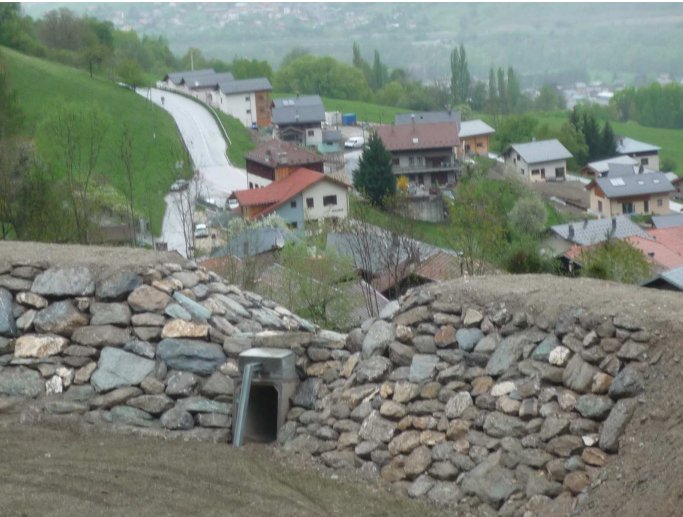
Plage inférieure avec déversoir et busage des écoulements

Ces ouvrages ont été réalisés en 2011 pour 270 000 € TTC. Photos RTM P. Macabies 2011 :

L'aléa lave torrentielle d'un volume d'environ 30 000 m<sup>3</sup> est considéré comme ayant un temps de retour de 100 ans au moins, il est contrôlé par les plages de dépôt ci-dessus .En aval de l'ouvrage, on retient un aléa de crue torrentielle pour un débit centennal liquide de 2m<sup>3</sup>/s qui ne déborde pas du chenal existant remis en état en 2012.

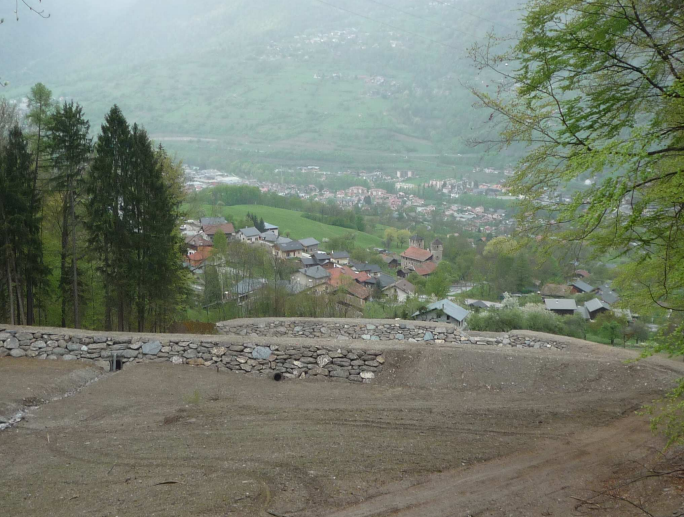
Plage supérieure, déversoir dans la plage aval

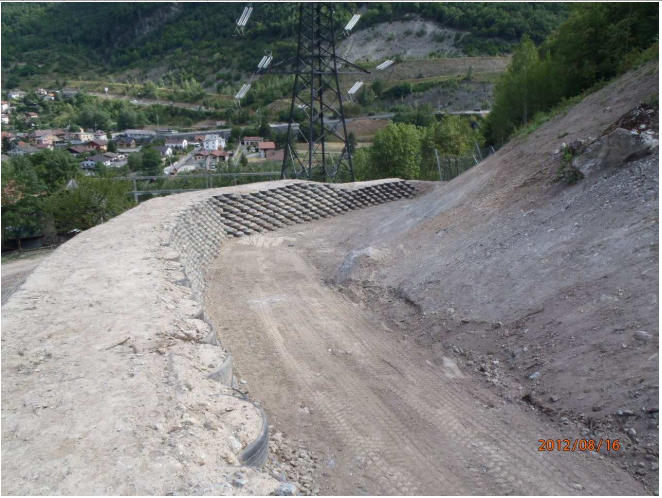
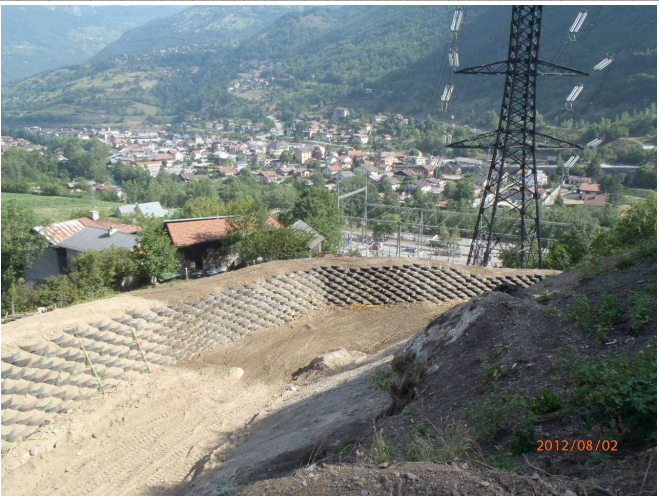
merlon réceptionné le 16/08/2012

Le phénomène de référence est la chute de blocs de volumes unitaires de l'ordre de 10 m3. L'intensité de ce phénomène est tout naturellement qualifiée de forte en amont des merlons. Ces blocs ne peuvent plus atteindre les bâtiments existants situés sous les ouvrages.

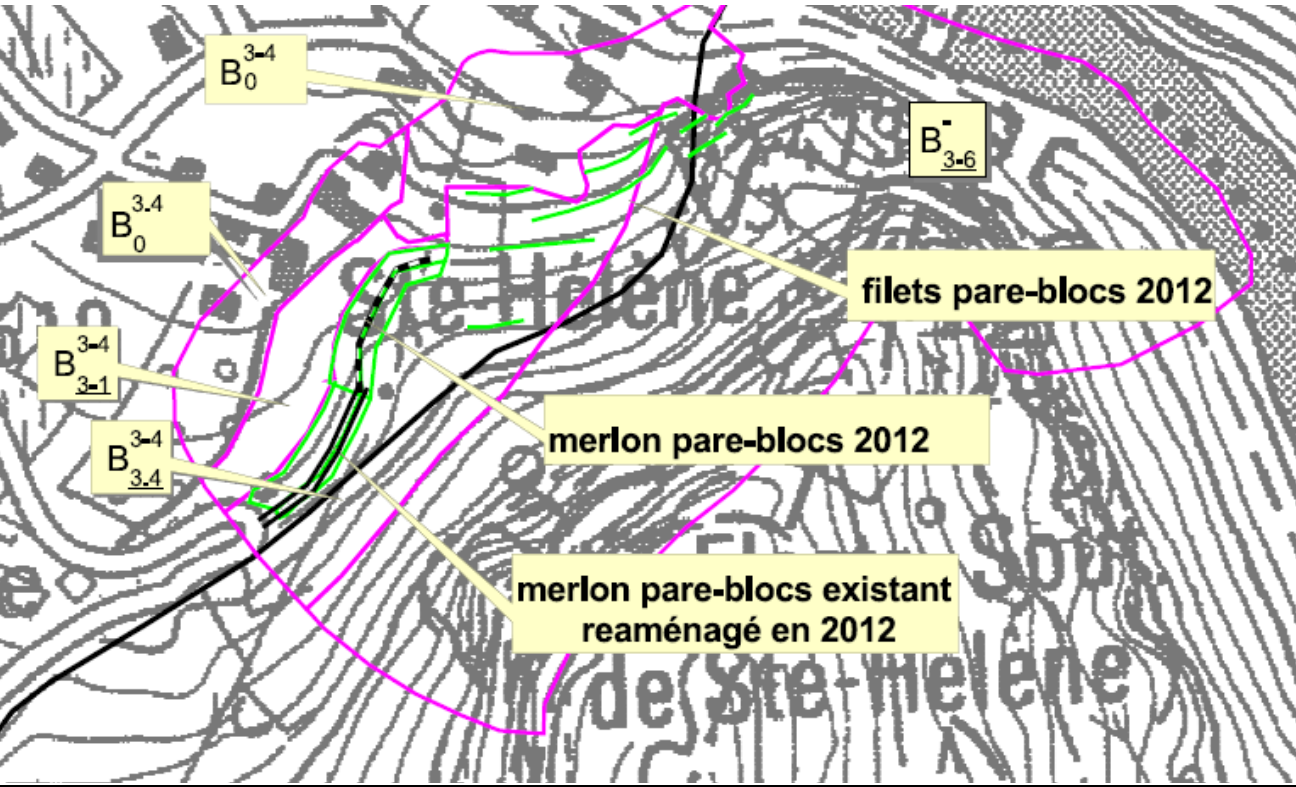
**Carte de l’aléa chute de blocs :** hameau de Sainte-Hélène, centrale EDF de la Coche

Chutes de blocs retenus par une ou deux lignes de filets. Les masses identifiées par le bureau d’étude dépassant la capacité d’arrêt des filets ont été fixées par des ancrages. Les zones de départ de blocs de taille mimine ont été contrôlées par la mise en place de filets plaqués.  
Ces ouvrages ne garantissant pas une pérennité dans le temps de l’ordre du siècle et pouvant être endommagés ou détruits par un phénomène supérieur à leur capacité nominale, seul le maintien d’un usage industriel existant du site, sans habitat permanent peut être autorisé.
