Diagnostic du réseau d'assainissement CCBVIR Réseau d'eaux usées

**RV N°
00003
Séparatif
eaux
usées
(HY13 B0001)**

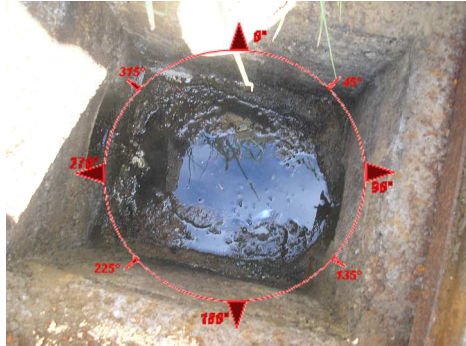
Photo intérieure	caractéristiques des canalisations					
	Collecteur	Angle	Géométrie	Nature	FE/TN	FE/NGF

Désignation	Ouvrage visité	Type d'ouvrage	Regard de visite simple
Altimétrie	Cote tampon NGF : NR m	Profondeur : 0,620 m	Cote radier NGF : NR m
Debit eau claire parasite (QECF)	NR l/s

1:Arrivée I	280 °	Ø200	Fibro ciment	0,600 m	NR m
	8:Exutoire I	109 °	Ø200	Fibro ciment	0,620 m	NR m

Observations sur la cunette	
Absence de cunette
