Diagnostic du réseau d'assainissement CCBVIR Réseau d'eaux usées

**RV N°
00004
Séparatif
eaux
usées
(HY13 B0001)**

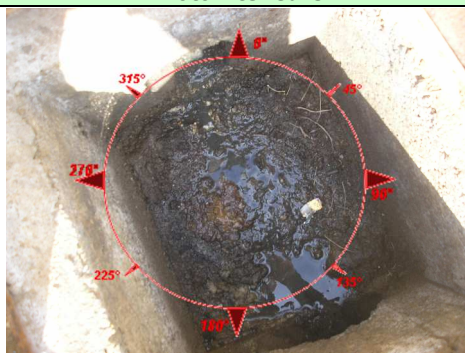
Photo intérieure	caractéristiques des canalisations					
	Collecteur	Angle	Géométrie	Nature	FE/TN	FE/NGF

Désignation	Ouvrage visité	Type d'ouvrage	Regard de visite simple
Altimétrie	Cote tampon NGF : NR m	Profondeur : 0,560 m	Cote radier NGF : NR m
Debit eau claire parasite (QECF)	NR l/s

1:Arrivée I	329 °	Ø200	Fibro ciment	0,500 m	NR m
	8:Exutoire I	91 °	Ø200	Fibro ciment	0,560 m	NR m

Observations sur la cunette	
Absence de cunette
