Diagnostic du réseau d'assainissement CCBVIR Réseau d'eaux usées

**RV N°
00054
Séparatif
eaux
usées
(HY13 B0001)**

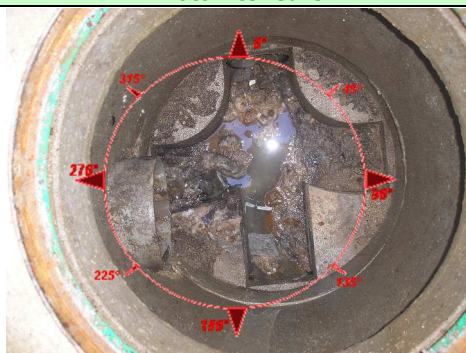
Photo intérieure	caractéristiques des canalisations					
	Collecteur	Angle	Géométrie	Nature	FE/TN	FE/NGF

1:Arrivée I	159 °	Ø200	PVC	1,270 m	NR m
	2:Arrivée II.1	252 °	Ø300	PVC	1,000 m	NR m
	8:Exutoire I	352 °	Ø200	PVC	1,340 m	NR m

Observations sur les collecteurs	
1	
2	Provenance indéterminée
8	
Observations sur la cunette	
Obstacle dépôts	
Observations sur le regard	
Travaux proposés
