# Diagnostic du réseau d'assainissement CCBVIR Réseau d'eaux usées

**RV N°  
 00097  
 Séparatif  
 eaux  
 usées  
 (HY13 B0001)**

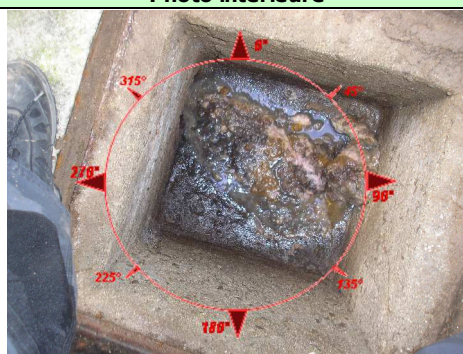
| Photo intérieure | caractéristiques des canalisations | | | | | |

| Observations sur la cunette | |
|---|---|
| Obstacle dépôts | Absence de cunette |

| Travaux proposés | |
|---|--|
| Hydrocurage | |
