Diagnostic du réseau d'assainissement CCBVIR Réseau d'eaux usées

**RV N°
00106
Séparatif
eaux
usées
(HY13 B0001)**

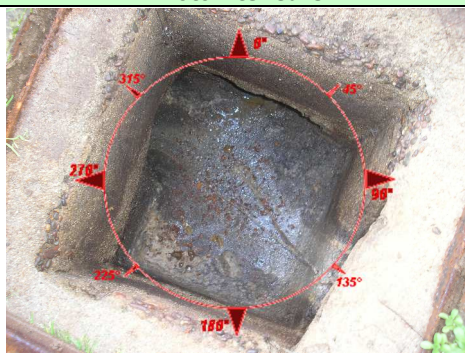
Photo intérieure	caractéristiques des canalisations					
	Collecteur	Angle	Géométrie	Nature	FE/TN	FE/NGF

1:Arrivée I	80 °	Ø300	béton	0,500 m	NR m
	2:Arrivée II.1	341 °	Ø300	béton	0,830 m	NR m
	8:Exutoire I	241 °	Ø300	béton	0,830 m	NR m

Observations sur les collecteurs	
1	
2	
8	
Observations sur la cunette	
Absence de cunette	
Observations sur le regard	
Travaux proposés
