Diagnostic du réseau d'assainissement CCBVIR Réseau d'eaux usées

RV N°
00153
Séparatif
eaux
usées
(HY13 B0001)

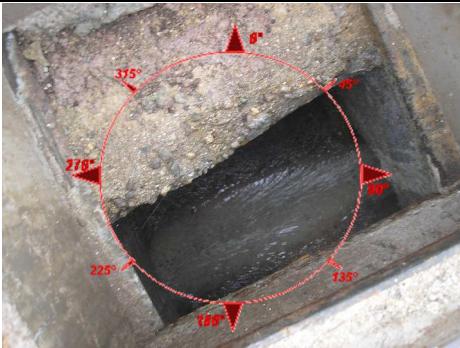
Photo intérieure	caractéristiques des canalisations					
	Collecteur	Angle	Géométrie	Nature	FE/TN	FE/NGF

Désignation	Ouvrage visité	Type d'ouvrage	Regard de visite simple
Altimétrie	Cote tampon NGF : NR m	Profondeur : NR m	Cote radier NGF : NR m
Debit eau claire parasite (QECP)	NR l/s

1:Arrivée I	55 °	Ø250	Fibro ciment	1,000 m	NR m
	2:Arrivée II.1	331 °	Ø150	Fibro ciment	0,900 m	NR m
	8:Exutoire I	242 °	Ø250	Fibro ciment	1,000 m	NR m
