Diagnostic du réseau d'assainissement CCBVIR Réseau d'eaux usées

**RV N°
00162
Séparatif
eaux
usées
(HY13 B0001)**

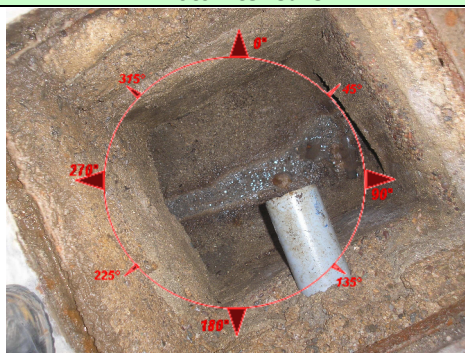
Photo intérieure	caractéristiques des canalisations					
	Collecteur	Angle	Géométrie	Nature	FE/TN	FE/NGF

Désignation	Ouvrage visité	Type d'ouvrage	Regard de visite simple
Altimétrie	Cote tampon NGF : NR m	Profondeur : 0,850 m	Cote radier NGF : NR m
Debit eau claire parasite (QECF)	NR l/s

1:Arrivée I	56 °	Ø300	béton	0,850 m	NR m
	2:Arrivée II.1	146 °	Ø100	PVC	0,350 m	NR m
	8:Exutoire I	243 °	Ø400	béton	0,850 m	NR m

Observations sur les collecteurs	
1	
2	Arrivée en chute
8	
Observations sur la cunette	
Observations sur le regard	
Travaux proposés
