## Diagnostic du réseau d'assainissement CCBVIR Réseau d'eaux usées

**RV N°  
 00212  
 Séparatif  
 eaux  
 usées  
 (HY13 B0001)**

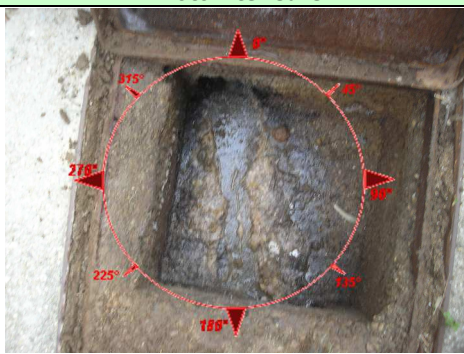
| Photo intérieure | caractéristiques des canalisations | | | | | |

| Photo intérieure | caractéristiques des canalisations | | | | | |
|---|---|---|---|---|---|---|
| | 1: Arrivée I | 341 ° | Ø150 | Fibro ciment | 0,350 m | NR m |
| | 8: Exutoire I | 219 ° | Ø150 | Fibro ciment | 0,350 m | NR m |

| Observations sur la cunette | |
|---|---|
| Obstacle dépôts | Absence de cunette |
