**Diagnostic du réseau  
d'assainissement  
CCBVIR  
Réseau d'eaux usées**

**RV N°  
00223  
Séparatif  
eaux  
usées  
(HY13 B0001)**

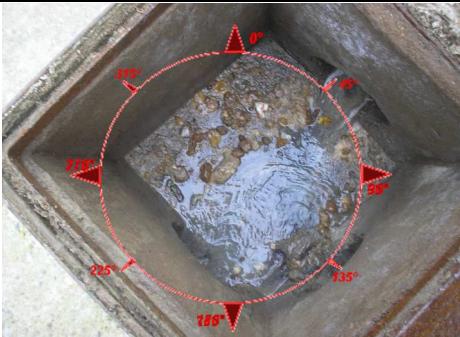
<b>Photo intérieure</b>	<b>caractéristiques des canalisations</b>					
	<b>Collecteur</b>	<b>Angle</b>	<b>Géométrie</b>	<b>Nature</b>	<b>FE/TN</b>	<b>FE/NGF</b>

<b>Désignation</b>	Ouvrage visité	<b>Type d'ouvrage</b>	Regard de visite simple
<b>Altimétrie</b>	Cote tampon NGF : NR m	Profondeur : 0,700 m	Cote radier NGF : NR m
<b>Debit eau claire parasite (QECP)</b>	NR l/s

1:Arrivée I	34 °	Ø250	Fibro ciment	0,700 m	NR m
	2:Arrivée II.1	135 °	Ø200	Fibro ciment	0,600 m	NR m
	8:Exutoire I	214 °	Ø250	Fibro ciment	0,700 m	NR m
