Diagnostic du réseau d'assainissement CCBVIR Réseau d'eaux usées

**RV N°
 00289
 Séparatif
 eaux
 usées
 (HY13 B0001)**

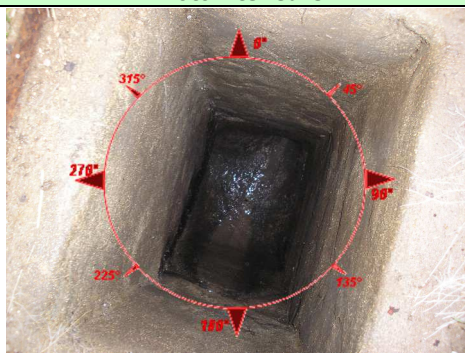
Photo intérieure	caractéristiques des canalisations					
	Collecteur	Angle	Géométrie	Nature	FE/TN	FE/NGF

Désignation	Ouvrage visité	Type d'ouvrage	Regard de visite simple
Altimétrie	Cote tampon NGF : NR m	Profondeur : NR m	Cote radier NGF : NR m
Debit eau claire parasite (QECP)	NR l/s

1:Arrivée I	222 °	Ø160	PVC	0,900 m	NR m
	2:Arrivée II.1	325 °	Ø120	PVC	1,600 m	NR m
	8:Exutoire I	46 °	Ø160	PVC	1,660 m	NR m

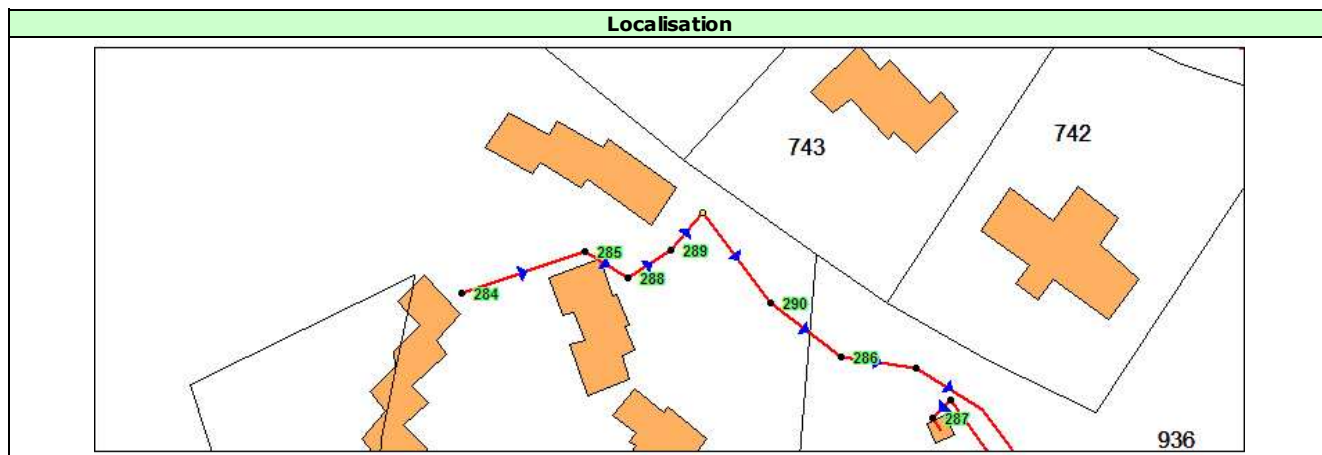
Observations sur les collecteurs	
1	
2	
8	
Observations sur la cunette	
Observations sur le regard	
Travaux proposés
