Diagnostic du réseau d'assainissement CCBVIR Réseau d'eaux usées

**RV N°
00291
Séparatif
eaux
usées
(HY13 B0001)**

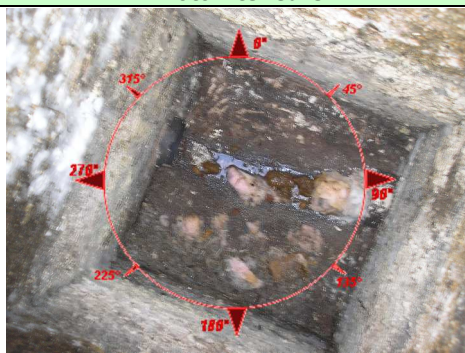
Photo intérieure	caractéristiques des canalisations					
	Collecteur	Angle	Géométrie	Nature	FE/TN	FE/NGF
	1:Arrivée I	100 °	Ø120	PVC	1,030 m	NR m

8:Exutoire I	297 °	Ø120	PVC	1,030 m	NR m

Semble toujours collecter des eaux usées	
Traces de mise en charge

Travaux proposés	
Hydrocurage
