Diagnostic du réseau d'assainissement CCBVIR Réseau d'eaux usées

**RV N°
00301
Séparatif
eaux
usées
(HY13 B0001)**

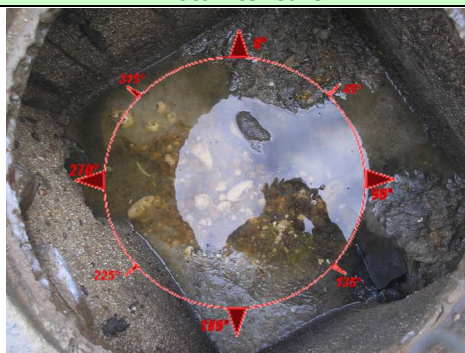
Photo intérieure	caractéristiques des canalisations				
	Collecteur	Angle	Géométrie	Nature	FE/TN

Désignation	Ouvrage visité	Type d'ouvrage	Regard de visite simple
Altimétrie	Cote tampon NGF : NR m	Profondeur : 0,530 m	Cote radier NGF : NR m
Debit eau claire parasite (QECF)	NR l/s

1:Arrivée I	269 °	Ø150	Fibro ciment	0,530 m
	8:Exutoire I	165 °	Ø150	Fibro ciment	0,530 m

Observations sur la cunette	
Obstacle dépôts	Absence de cunette

Travaux proposés	
Hydrocurage

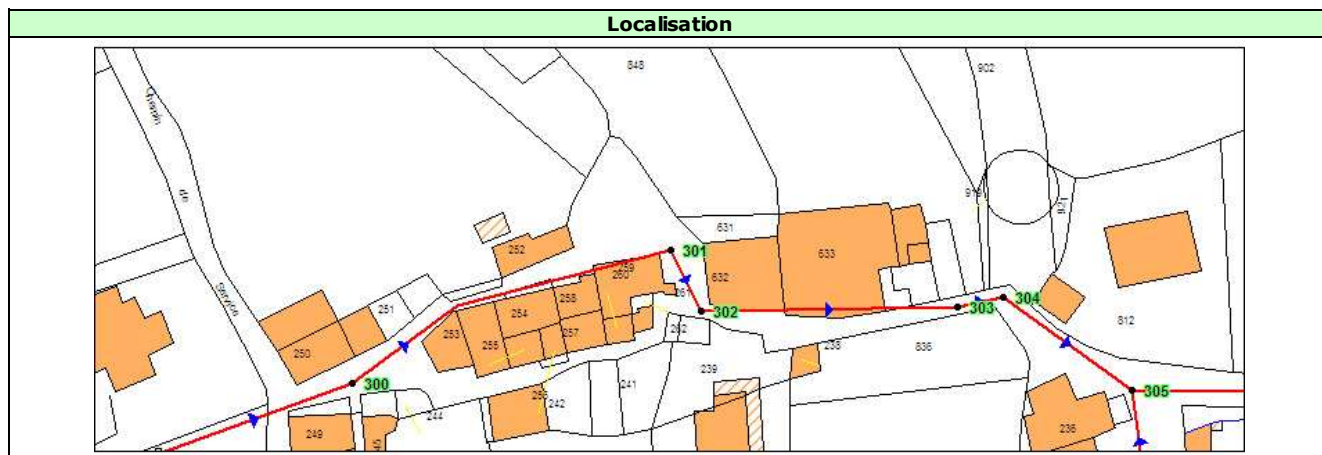
Observations sur les collecteurs	
1	
8
