## Diagnostic du réseau d'assainissement CCBVIR Réseau d'eaux usées

**RV N°  
 00345  
 Séparatif  
 eaux  
 usées  
 (HY13 B0001)**

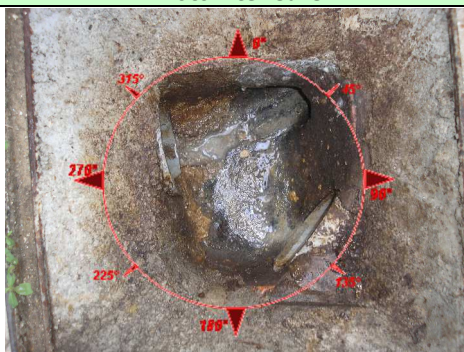
| Photo intérieure | caractéristiques des canalisations | | | | | |

| Photo intérieure | caractéristiques des canalisations | | | | | |
|---|---|---|---|---|---|---|
| | Collecteur | Angle | Géométrie | Nature | FE/TN | FE/NGF |
| | 1:Arrivée I | 202 ° | Ø100 | PVC | 0,220 m | NR m |
| | 2:Arrivée II.1 | 29 ° | Ø100 | PVC | 0,220 m | NR m |
| | 8:Exutoire I | 332 ° | Ø80 | Fibro ciment | 0,270 m | NR m |
