# Diagnostic du réseau d'assainissement CCBVIR Réseau d'eaux usées

**RV N°  
00363  
Séparatif  
eaux  
usées  
(HY13 B0001)**

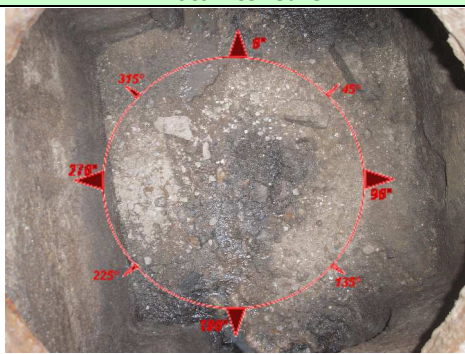
| Photo intérieure | caractéristiques des canalisations | | | | | |

| <b>Désignation</b> | Ouvrage visité | <b>Type d'ouvrage</b> | Regard de visite simple |

| <b>Altimétrie</b> | Cote tampon NGF : NR m | Profondeur : 0,700 m | Cote radier NGF : NR m |

| Photo intérieure | caractéristiques des canalisations | | | | | |
|---|---|---|---|---|---|---|
| | 1:Arrivée I | 342 ° | Ø300 | béton | 0,700 m | NR m |
| | 8:Exutoire I | 159 ° | Ø400 | béton | 0,700 m | NR m |

| Observations sur la cunette | |
|---|---|
| Obstacle dépôts | Absence de cunette |

| Travaux proposés | |
|---|--|
| Hydrocurage | |
