## Diagnostic du réseau d'assainissement CCBVIR Réseau d'eaux usées

**RV N°  
 00392  
 Séparatif  
 eaux  
 usées  
 (HY13 B0001)**

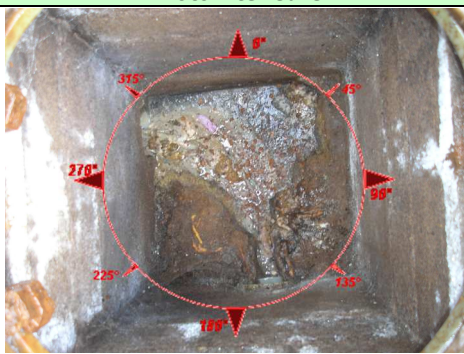
| Photo intérieure | caractéristiques des canalisations | | | | | |

| <b>Désignation</b> | Ouvrage visité | <b>Type d'ouvrage</b> | Regard de visite simple |
| <b>Altimétrie</b> | Cote tampon NGF : NR m | Profondeur : 1,230 m | Cote radier NGF : NR m |

| Photo intérieure | caractéristiques des canalisations | | | | | |
|---|---|---|---|---|---|---|
| | Collecteur | Angle | Géométrie | Nature | FE/TN | FE/NGF |
| | 1:Arrivée I | 155 ° | Ø150 | PVC | 1,000 m | NR m |
| | 8:Exutoire I | 271 ° | Ø200 | PVC | 1,230 m | NR m |

| Observations sur les collecteurs | |
|---|---|
| 1 | Arrivée en chute |

| Observations sur la cunette | |
|---|--|
| Obstacle dépôts | |

| Travaux proposés | |
| Hydrocurage | |
