# Diagnostic du réseau d'assainissement CCBVIR Réseau d'eaux usées

**RV N°  
 00407  
 Séparatif  
 eaux  
 usées  
 (HY13 B0001)**

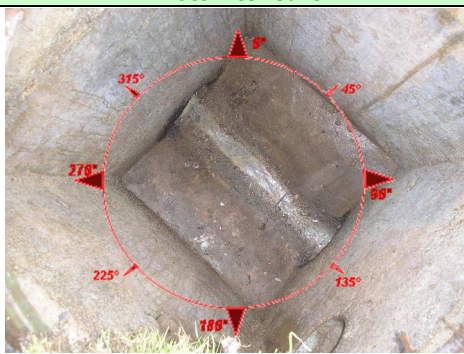
| Photo intérieure | caractéristiques des canalisations | | | | | |

| Observations sur les collecteurs | |
|---|---|
| 2 | Arrivée en chute |
