# Diagnostic du réseau d'assainissement CCBVIR Réseau d'eaux usées

**RV N°  
 00443  
 Séparatif  
 eaux  
 usées  
 (HY13 B0001)**

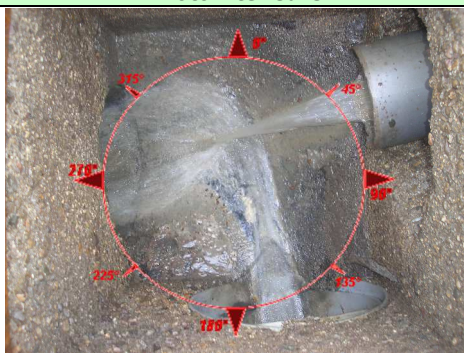
| Photo intérieure | caractéristiques des canalisations | | | | | |

| Photo intérieure | caractéristiques des canalisations | | | | | |
|---|---|---|---|---|---|---|
| | 1:Arrivée I | 148 ° | Ø400 | PVC | 0,750 m | NR m |
| | 2:Arrivée II.1 | 80 ° | Ø200 | PVC | 0,500 m | NR m |
| | 8:Exutoire I | 261 ° | Ø400 | PVC | 0,900 m | NR m |

| Observations sur les collecteurs | |
|---|---|
| 1 | Arrivée en chute |
| 2 | Arrivée en chute |
