## Diagnostic du réseau d'assainissement CCBVIR Réseau d'eaux usées

**RV N°  
 00449  
 Séparatif  
 eaux  
 usées  
 (HY13 B0001)**

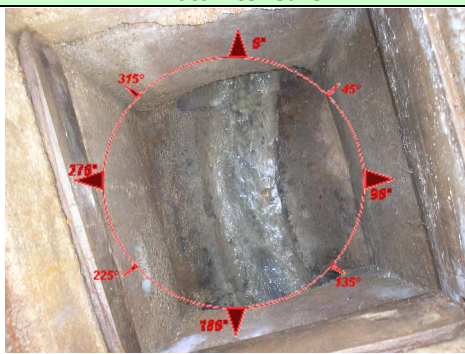
| Photo intérieure | caractéristiques des canalisations | | | | | |

| Photo intérieure | caractéristiques des canalisations | | | | | |
|---|---|---|---|---|---|---|
| | 1:Arrivée I | 131 ° | Ø400 | PVC | 1,260 m | NR m |
| | 2:Arrivée II.1 | 218 ° | Ø100 | PVC | 0,700 m | NR m |
| | 8:Exutoire I | 337 ° | Ø400 | PVC | 1,260 m | NR m |

| Observations sur les collecteurs | |
|---|---|
| 2 | Arrivée en chute |
