Diagnostic du réseau d'assainissement CCBVIR Réseau d'eaux usées

**RV N°
 00481
 Séparatif
 eaux
 usées
 (HY13 B0001)**

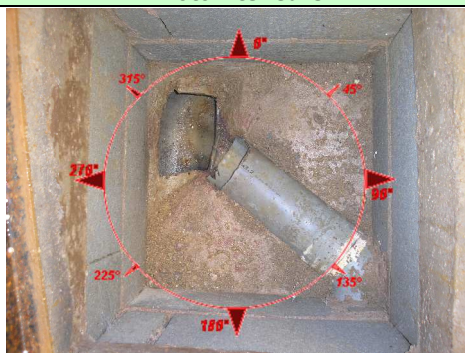
Désignation	Ouvrage visité	Type d'ouvrage	Regard de visite simple
Altimétrie	Cote tampon NGF : NR m	Profondeur : 0,900 m	Cote radier NGF : NR m
Debit eau claire parasite (QECF)	NR l/s

1:Arrivée I	186 °	Ø200	Fibro ciment	0,900 m	NR m
	2:Arrivée II.1	113 °	Ø120	PVC	0,700 m	NR m
	8:Exutoire I	5 °	Ø200	Fibro ciment	0,900 m	NR m

Observations sur les collecteurs	
1	
2	Arrivée en chute
8	
Observations sur la cunette	
Observations sur le regard	
Travaux proposés
