Diagnostic du réseau d'assainissement CCBVIR Réseau d'eaux usées

**RV N°
00507
Séparatif
eaux
usées
(HY13 B0001)**

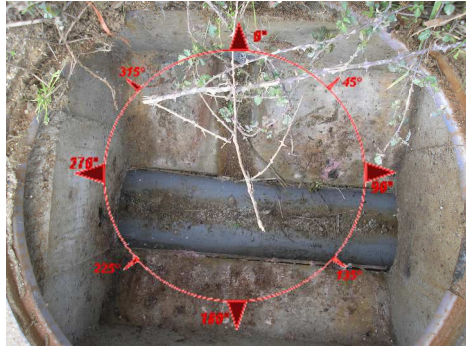
Photo intérieure	caractéristiques des canalisations					
	Collecteur	Angle	Géométrie	Nature	FE/TN	FE/NGF

Désignation	Ouvrage visité	Type d'ouvrage	Regard de visite simple
Altimétrie	Cote tampon NGF : NR m	Profondeur : 0,650 m	Cote radier NGF : NR m
Debit eau claire parasite (QECP)	NR l/s

1:Arrivée I	201 °	Ø200	PVC	0,650 m	NR m
	2:Arrivée II.1	310 °	Ø100	PVC	0,450 m	NR m
	8:Exutoire I	32 °	Ø200	PVC	0,650 m	NR m

Observations sur les collecteurs	
1	
2	Arrivée en chute
8	
Observations sur la cunette	
Observations sur le regard	
Travaux proposés
