# **Diagnostic du réseau d'assainissement CCBVIR Réseau d'eaux usées**

**RV N°  
 00512  
 Séparatif  
 eaux  
 usées  
 (HY13 B0001)**

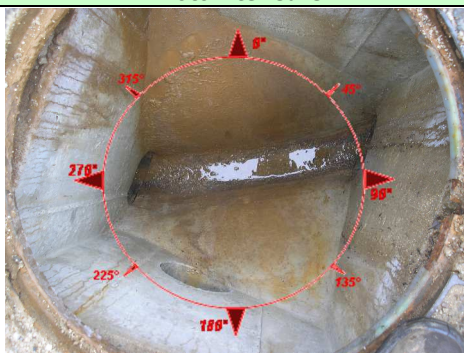
| Photo intérieure | caractéristiques des canalisations | | | | | |

| <b>Désignation</b> | Ouvrage visité | <b>Type d'ouvrage</b> | Regard de visite simple |
| <b>Altimétrie</b> | Cote tampon NGF : NR m | Profondeur : 1,080 m | Cote radier NGF : NR m |

| Photo intérieure | caractéristiques des canalisations | | | | | |
|---|---|---|---|---|---|---|
| | 1:Arrivée I | 74 ° | Ø200 | PVC | 1,080 m | NR m |
| | 2:Arrivée II.1 | 173 ° | Ø200 | PVC | 0,750 m | NR m |
| | 8:Exutoire I | 272 ° | Ø200 | PVC | 1,080 m | NR m |

| Observations sur les collecteurs | |
|---|---|
| 2 | Arrivée en chute |
