Diagnostic du réseau d'assainissement CCBVIR Réseau d'eaux usées

**RV N°
 00550
 Séparatif
 eaux
 usées
 (HY13 B0001)**

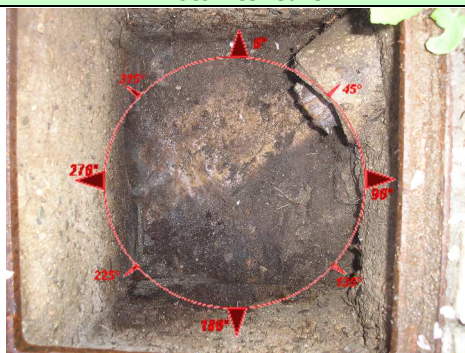
Photo intérieure	caractéristiques des canalisations					
	Collecteur	Angle	Géométrie	Nature	FE/TN	FE/NGF

Désignation	Ouvrage visité	Type d'ouvrage	Regard de visite simple
Altimétrie	Cote tampon NGF : NR m	Profondeur : 0,560 m	Cote radier NGF : NR m
Debit eau claire parasite (QECP)	NR l/s

1: Arrivée I	45 °	Ø120	Fibro ciment	0,350 m	NR m
	8: Exutoire I	278 °	Ø150	Fibro ciment	0,560 m	NR m

Observations sur les collecteurs	
1	Arrivée en chute
8
