Diagnostic du réseau d'assainissement CCBVIR Réseau d'eaux usées

**RV N°
 00552
 Séparatif
 eaux
 usées
 (HY13 B0001)**

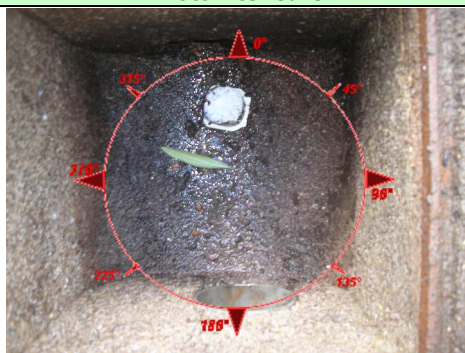
Photo intérieure	caractéristiques des canalisations					
	Collecteur	Angle	Géométrie	Nature	FE/TN	FE/NGF

1:Arrivée I	154 °	Ø120	PVC	0,400 m	NR m
	8:Exutoire I	344 °	Ø120	PVC	0,420 m	NR m
