Diagnostic du réseau d'assainissement CCBVIR Réseau d'eaux usées

**RV N°
00554
Séparatif
eaux
usées
(HY13 B0001)**

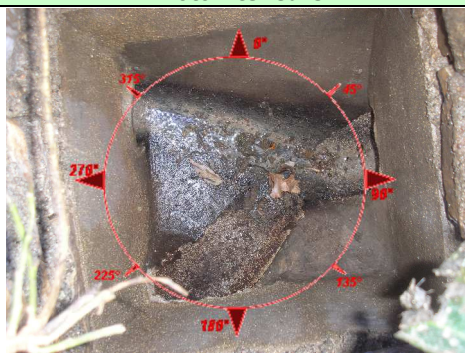
Photo intérieure	caractéristiques des canalisations				
	Collecteur	Angle	Géométrie	Nature	FE/TN FE/NGF

1:Arrivée I	215 °	Ø120	Fibro ciment	0,750 m NR m
	2:Arrivée II.1	130 °	Ø150	Fibro ciment	0,750 m NR m
	8:Exutoire I	13 °	Ø150	PVC	0,750 m NR m
