# Diagnostic du réseau d'assainissement CCBVIR Réseau d'eaux usées

**RV N°  
00560  
Séparatif  
eaux  
usées  
(HY13 B0001)**

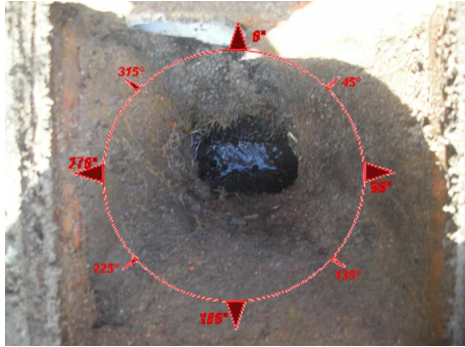
| Photo intérieure | caractéristiques des canalisations | | | | | |

| Observations sur les collecteurs | |
|---|---|
| 2 | Arrivée en chute |
