**Diagnostic du réseau
d'assainissement
CCBVIR
Réseau d'eaux usées**

**RV N°
00570
Séparatif
eaux
usées
(HY13 B0001)**

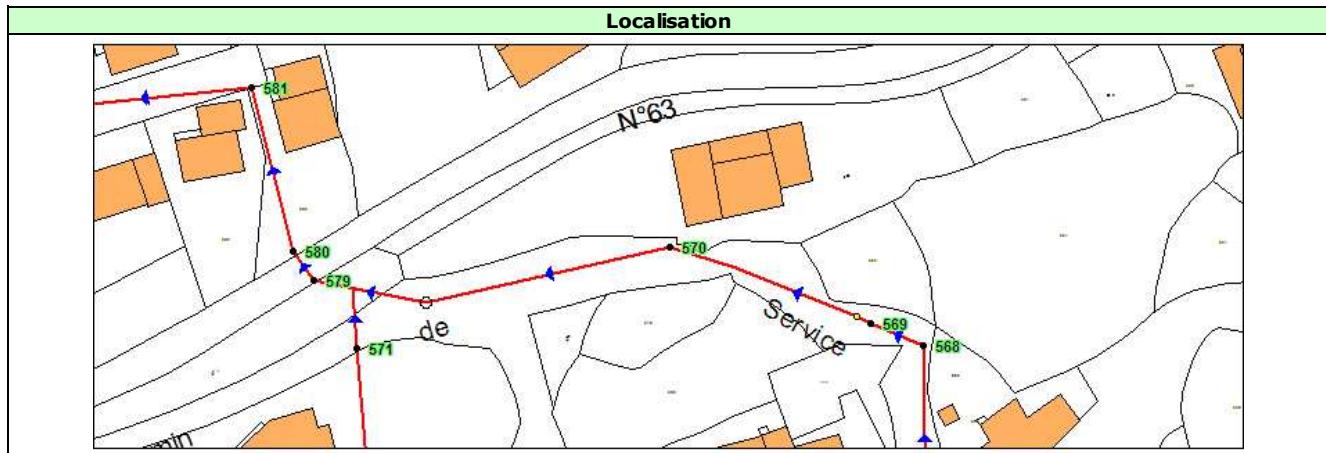
Désignation	Ouvrage visité	Type d'ouvrage	Regard de visite simple
Altimétrie	Cote tampon NGF : NR m	Profondeur : 0,650 m	Cote radier NGF : NR m
Debit eau claire parasite (QECP)	NR l/s

Photo intérieure	caractéristiques des canalisations					
	Collecteur	Angle	Géométrie	Nature	FE/TN	FE/NGF
	1:Arrivée I	80 °	Ø200	PVC	0,600 m	NR m
	2:Arrivée II.1	64 °	Ø150	béton	0,650 m	NR m
	8:Exutoire I	266 °	Ø150	Fibro ciment	NR m	NR m

Observations sur les collecteurs	
1	
2	
8	Arrivée en chute
Observations sur la cunette	
Observations sur le regard	
Travaux proposés
