# Diagnostic du réseau d'assainissement CCBVIR Réseau d'eaux usées

**RV N°  
 00709  
 Séparatif  
 eaux  
 usées  
 (HY13 B0001)**

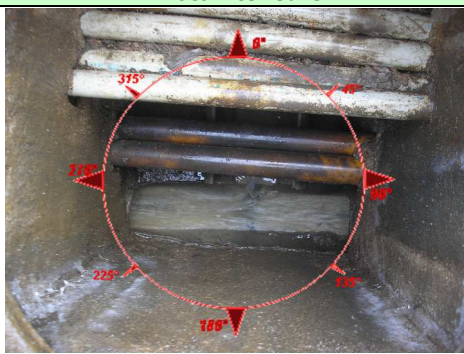
| Photo intérieure | caractéristiques des canalisations | | | | |

| <b>Désignation</b> | Ouvrage visité | <b>Type d'ouvrage</b> | Regard de visite simple |
| <b>Altimétrie</b> | Cote tampon NGF : NR m | Profondeur : 1,240 m | Cote radier NGF : NR m |

| Photo intérieure | caractéristiques des canalisations | | | | |
|---|---|---|---|---|---|
| | 1:Arrivée I | 145 ° | Ø200 | PVC | 1,240 m<br>NR m |
| | 2:Arrivée II.1 | 75 ° | Ø250 | PVC | 1,030 m<br>NR m |
| | 8:Exutoire I | 323 ° | Ø200 | Fibro ciment | 1,240 m<br>NR m |

| Observations sur les collecteurs | |
|---|---|
| 2 | Arrivée en chute |
