**Diagnostic du réseau
d'assainissement
CCBVIR
Réseau d'eaux usées**

**RV N°
00717
Séparatif
eaux
usées
(HY13 B0001)**

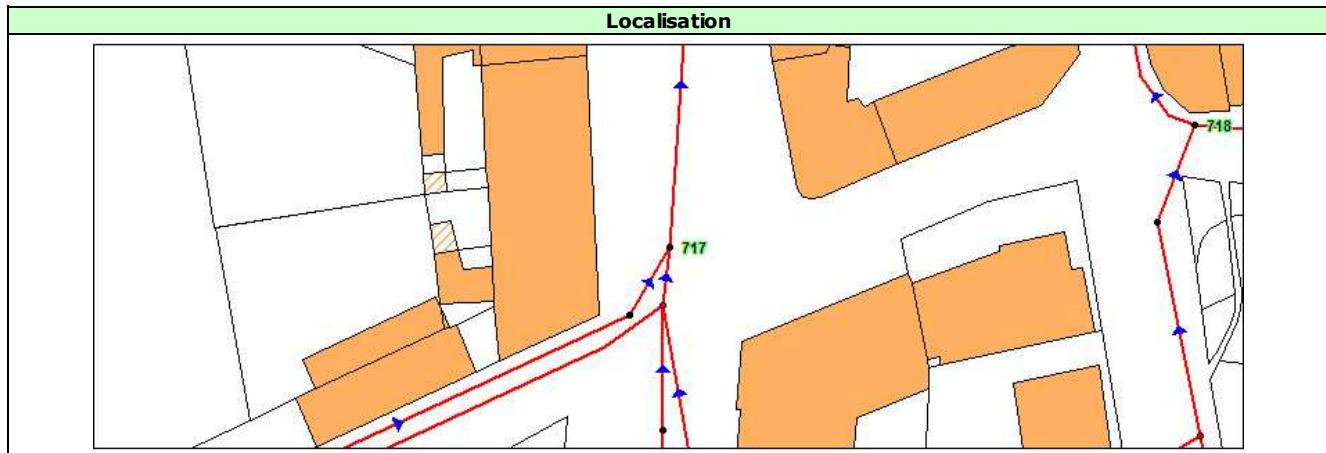
Désignation	Ouvrage visité	Type d'ouvrage	Regard de visite simple
Altimétrie	Cote tampon NGF : NR m	Profondeur : 1,470 m	Cote radier NGF : NR m
Debit eau claire parasite (QECP)	NR l/s

Photo intérieure	caractéristiques des canalisations					
	Collecteur	Angle	Géométrie	Nature	FE/TN	FE/NGF
	1:Arrivée I	182 °	Ø300	PVC	1,470 m	NR m
	2:Arrivée II.1	250 °	Ø200	PVC	0,650 m	NR m
	8:Exutoire I	359 °	Ø300	PVC	1,470 m	NR m

Observations sur les collecteurs	
1	
2	Arrivée en chute
8	
Observations sur la cunette	
Observations sur le regard	
Travaux proposés
